東京湾岸における液状化被害

Liquefaction-induced damage in the reclaimed lands along Tokyo Bay

安田 進 (やすだ すずむ)
東京電機大学 教授原田 健二 (はらだ けんじ)
不動産テトラ (株) 担当部長

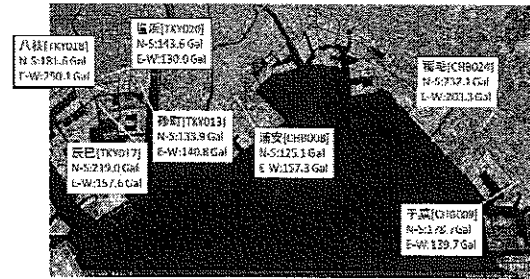
前述したように千葉県から神奈川県にかけて大変広い範囲で液状化が発生した。さらに浦安市、市川市、船橋市などでは液状化範囲内で全面的に液状化が発生した。K-NE^Tによって観測されたこの地域の地表最大加速度は図-1に見られるように150~200cm/s²程度とそんなに大きくはなかった。また、Jishin.net³⁾によると気象庁震度階も5弱~5強程度であった。ただし、図-2に浦安のK-netで観測された地震波を示すが継続時間は2分程度と長く、主要動だけでも1分程度もあった。したがって、地盤内で生じた繰返しせん断力振幅はそんなに大きくないものの、繰返し回数が非常に多かったことが、このように激しい液状化を生じたのではないと思われる。また、約30分後に発生した余震も大きく、これにより新木場では噴水が激しくなったとの証言もある。このように、巨大地震では繰返しせん断力の回数が増えることが問題であり⁴⁾、今回の液状化の判定にあたってはこの点を考慮する必要があると思われる。

図-1 地表最大加速度分布 (K-NE^T) による

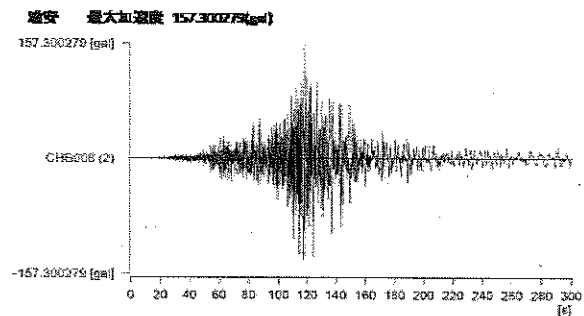
図-2 浦安のK-NE^Tで観測された地表面の加速度波形

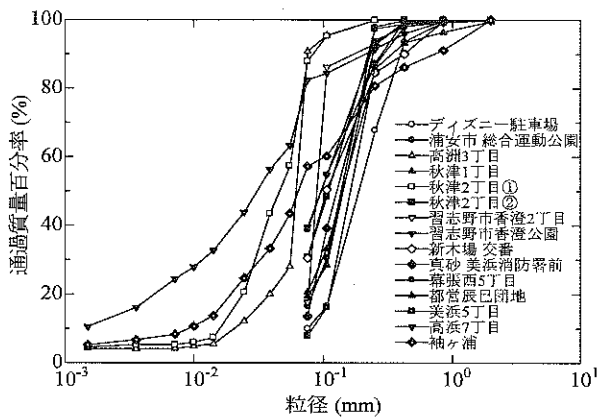
また、噴砂量や地盤の沈下量が非常に大きかったことも特徴として挙げられる。筆者達が見た噴砂の最大の厚さは30cm程度、地盤の沈下量は50cm程度もあった。さらにこれより激しかった所もあると思われる。我が国の過去の地震においてこれほどまでの厚さの噴砂は筆者達は見たことがないが、実は、同様の現象は昨年・今年とニュージーランドの Christchurch で発生していた¹⁾。ここではさらに厚く、昨年の本震で40cmも噴砂が発生し、今年の余震で再び50cmもの厚さの噴砂が発生した例があった。そこで今回の地震との共通点を探ってみると、両者とも液状化した砂が非常に細かいシルト質砂や砂質シルトであったことが挙げられる。図-3に今回東京湾岸で採取した噴砂の粒径加積曲線を示す。これに見られるように細粒含有率は10~90%と大変多い。このように細かい砂が液状化すると透水係数が小さいため噴水の時間が長く、また、噴水によって土粒子が地表に吹き上がりやすいので、噴砂の量が多かったのではないかと推測される。また、噴砂が舗装面上に堆積し、それを人工的に取り除いたため地盤（舗装面）の沈下量はそれだけ大きくなり、単なる液状化後の圧縮沈下量よりは大きくなってしまったのではないと思われる。

図-3 噴砂の粒径加積曲線

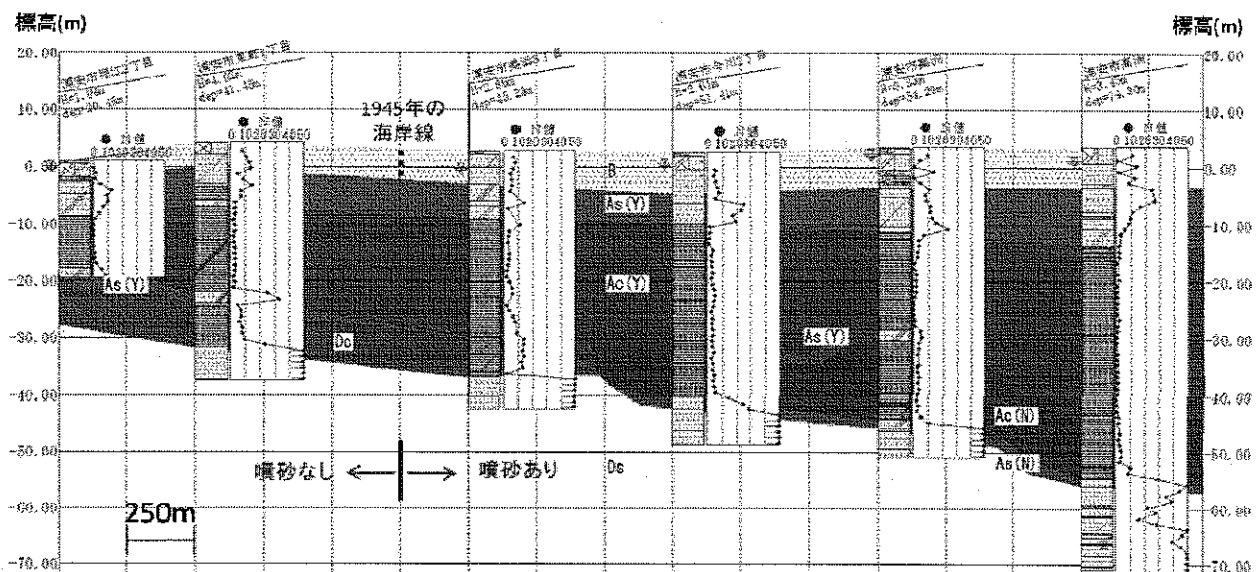
ちなみに、既往の地盤調査結果⁵⁾をもとに、浦安で液状化した今川を通る北西~南東にかけての測線の土質断面図を作成してみると図-4となる。図に見られるように液状化が発生した地区ではN値が5~10程度の緩い埋立層が7~10m程度の厚さで造成され、その下部にN値

が 10~25 程度の沖積砂層が堆積している。地下水位は GL-1m~2m と浅い。液状化した層の判断は今後の詳細な調査を待たなければならないが、この断面から大まかに推定すると、地下水位以下の 5~7m 程度の厚さの埋立層が主に液状化したのではないかと推察される。例えば、液状化層厚の 5%ほど圧縮沈下したとしても 30cm 程度の地盤の沈下量しかならないため、上記のように噴き上がった砂の分まで加えた沈下量で考えた方が、沈下量の実態に合うのではないと思われるが、今後の検討が必要であろう。

図-4 北西から南東に浦安を通る測線の推定土層断面 (ボーリングデータ⁵⁾は千葉県による)

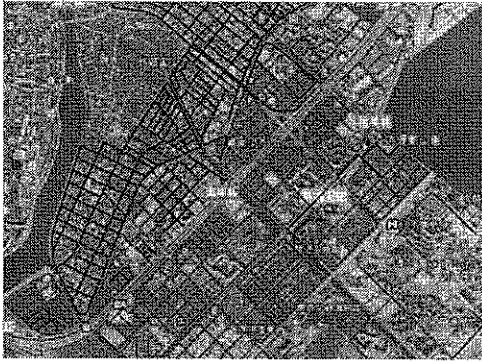
道路ごとに上記のように噴砂の有無および液状化被災状況を調査した結果例として、浦安市の一部を口絵図-1に示す。上述したように住民の方々により噴砂はすぐ片付けられたので、青の区域でも噴砂があった可能性はある。ただし、現地調査をしてみた感じでは、液状化が

発生した地区では砂が片付けられたといえども道路際にやはり少し砂が残っていたりしたので、かなりの精度はあるのではないかとと思われる。

口絵図-1 道路ごとの噴砂の有無の調査（赤線は噴砂が見られた道路、青線は噴砂が見られなかった道路）

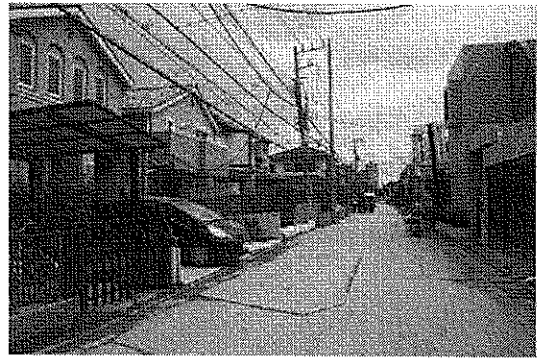
真-1, 2に沈下および傾斜した戸建て住宅の例を示す。沈下量の詳細は分からないが、口絵写真-1付近では30cm程度も沈下したように推定される家がいくつか見られた。また、口絵写真-2の所には4軒が建っていたがその中心に向かって4軒とも沈下・傾斜していた。手前の家は40/1000ほども傾いたとのことである。

道路も液状化によって激しい変状を生じた。まず、地盤の沈下などに伴って凹凸が多く発生した。それだけでなく、口絵写真-4に見られるように水平方向に押されて座屈したように突き上げられていた箇所もあった。ここは口絵写真-1の近くの旧護岸のそばの道路であるが、その他に口絵写真-5に見られるように多くの歩道で同様な現象が生じていた。このような現象は浦安市だけでなく他の地区でも発生した。

口絵写真-1 浦安市今川における家屋の沈下状況

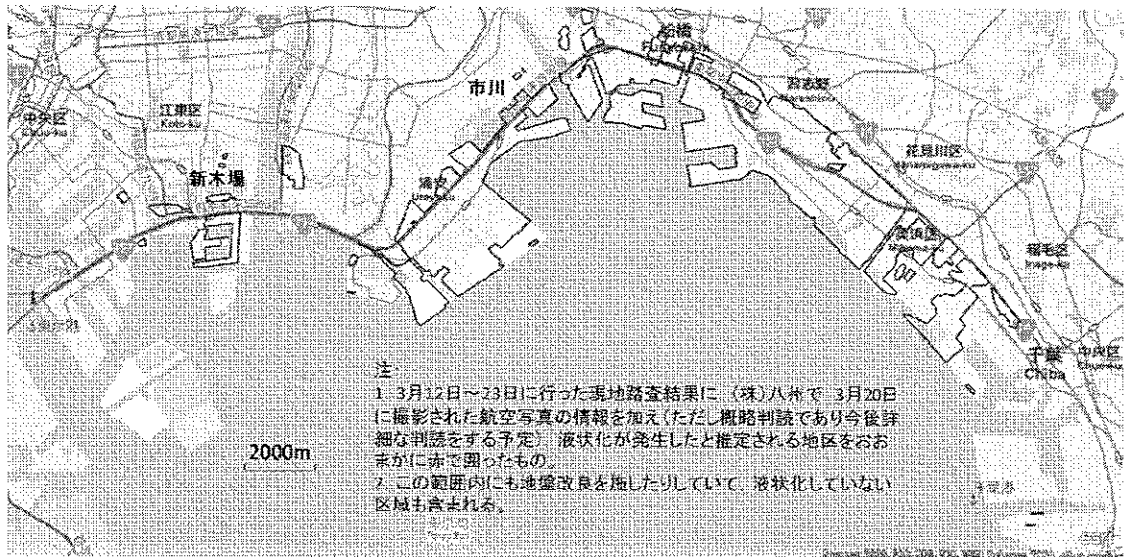
さて、最近の地震では地震発生後に航空写真が撮られ、それを見ると噴砂が判読できることが多いが、今回の場合は調査範囲では空域制限にかかって飛びにくいとのことであった。3月20日になって(株)八州で撮影されたので、その航空写真の情報を加え、液状化したと判断される地区を1/50,000地形図上でおおまかに囲ってみると口絵図-2のようになった。ただし、道路での噴砂の有無をもとに液状化地区の推定を行っているため、道路で囲まれた中に地盤改良を行ってあって液状化していないケースも囲んでいることをお断りしたい。

口絵図-1を見ると、東京都のお台場から千葉市の千葉港付近までの広い範囲で液状化が発生したと言える。ただし、浦安～船橋付近では全面的に液状化したのに対し、西側のお台場や東側の千葉港付近になると、一部で液状化した程度になっていた。ここに囲った範囲の総面積を求めてみると42km²にもなった。なお、この範囲外でも、横浜市や川崎市の一部で液状化が発生したことが報告されている。また、お台場以外の臨海副都心は調査を行っていないし、また、千葉港より南東側でも一部液状化している可能性がある。この図以上に液状化した地区がある可能性がある。これらの情報は今後付け加えていき、また、口絵図-2に示した範囲内でも他の方々の調査結果をもとに修正していく必要がある。

なお、口絵図-2で囲った液状化発生範囲内でも液状化が発生していない区域がいくつか見られた。これらは地盤改良が施されていたのではないかとと思われるが、今後明らかにされてくるであろう。

口絵図-2 推定した液状化発生範囲

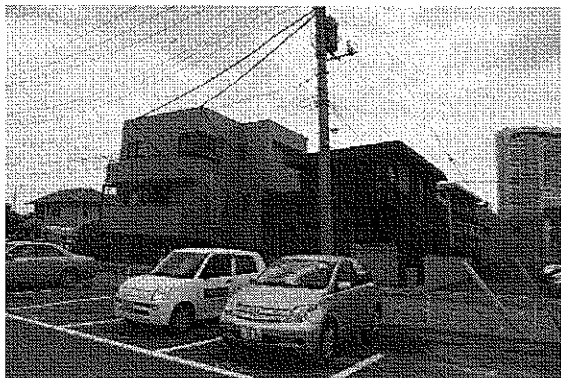
口絵写真-2 浦安市入船における家屋の沈下状況

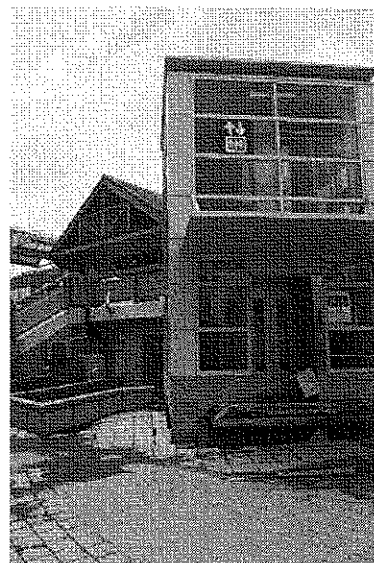
一方、中層のアパートやホテル、高架橋の沈下は見られなかった。これは、これらが杭基礎で支持されていたためではないかと思われる。また、護岸の被害も軽微であった。ただし、液状化による地盤の沈下が広い範囲で発生したため、構造物は被災していなくても口絵写真-3に示すように50cm程度にも及ぶ大きな段差や杭の抜け上がりが発生した。

口絵写真-3 新浦安駅前で見られた段差

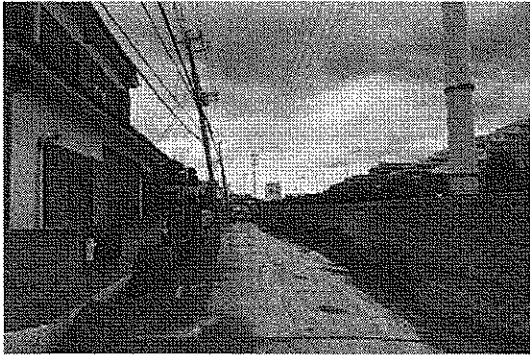
口絵写真-4 浦安市今川における路面の突き上げと
電柱の沈下・傾斜

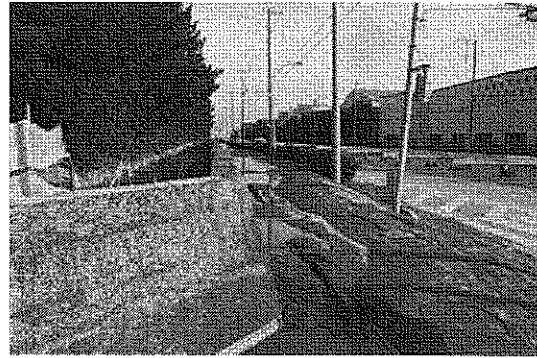
口絵写真-5に示したように、歩道が突き上げられている箇所が多く見られた。これは地震動の継続時間が長かったため、液状化した後も揺れが継続し、地盤全体が大きく揺すられ続けて、道路と敷地の境界の歩道などで水平方向に座屈的な変形が発生したためではないかと思

われる。このために突き上げられた部分に埋設してあった埋設管も被害が甚大になっているのではないかと推察される。ただし、今後詳細な検討が必要である。

口絵写真-5 浦安市高洲における歩道の突き上げ

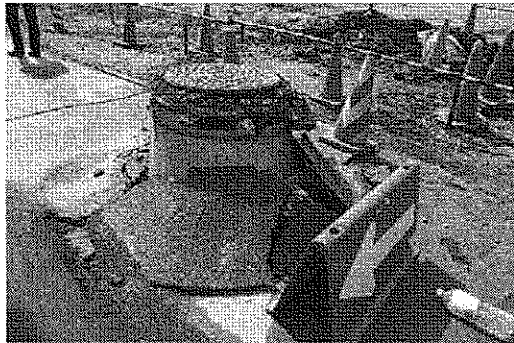
液状化に伴って地中埋設管やマンホールも各地で被災した。口絵写真-6には浮き上がったマンホールの例を示す。下水管の被災状況はまだ調査中で明らかでないが、砂が管路の中にはいり込んで調査の妨げになっているとのことであった。

口絵写真-6 浦安市日の出で見られた浮き上
がったマンホール

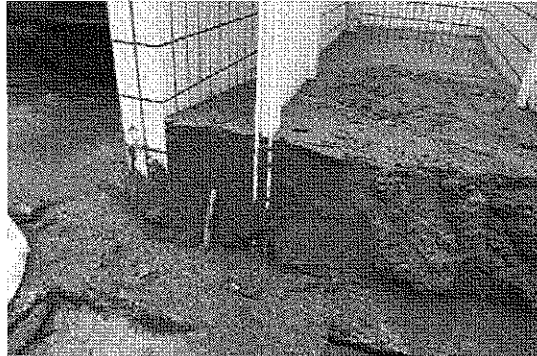
その他特筆すべき現象として噴砂量の多さが目立った。口絵写真-7に例を示すが、最大で30cmもの厚さの噴砂が発生したのには驚かされた。

口絵写真-7 浦安市今川で見られた厚く堆積した噴
砂

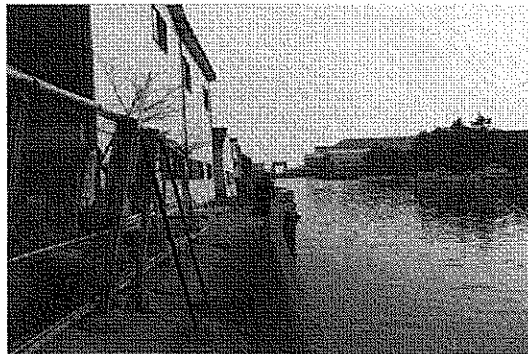
ただし、このような地区の中にも狭いながら住宅地もあり、そこでは浦安市よりも甚大と思える家屋の被害も発生していた。口絵写真-8には船橋市栄町における被害を示す。ここでは護岸が大きくはらみだしていた。そして工場の建物は基礎が引っ張られていた。また、船橋市日の出では口絵写真-9に示すように電柱が大きく沈下し、口絵写真-10に示すように空の重油タンクが浮き上がっていた。

口絵写真-8 船橋市栄町で発生した護岸の孕み
出しと背後地盤での被害

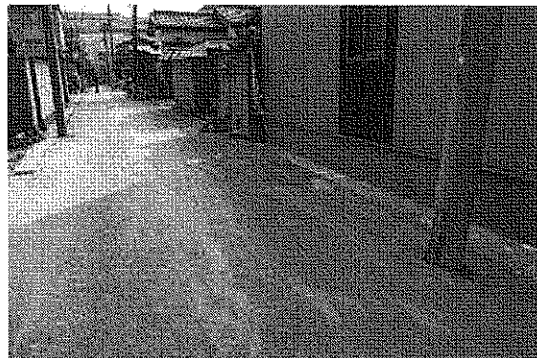
口絵写真-9 船橋市日の出で見られた電柱の沈下

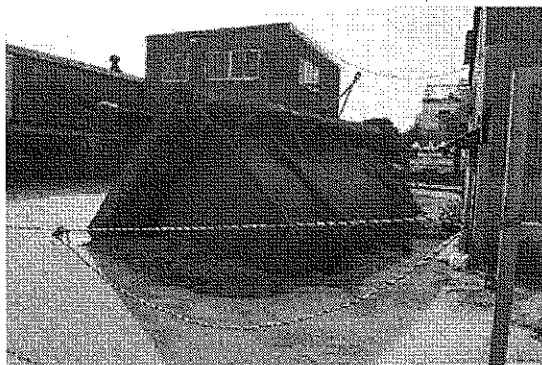
口絵写真-10 船橋市日の出で発生した重油タン
クの浮上がり

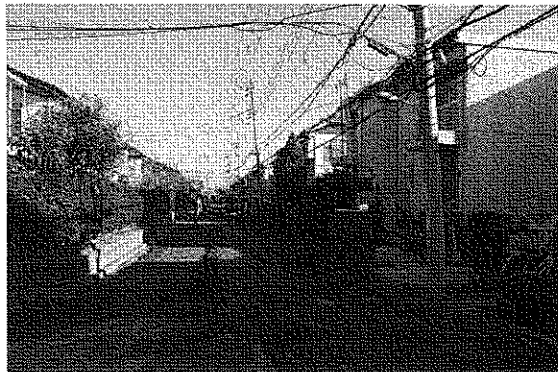
習志野市から千葉市にかけては住宅地や商業地区などで液状化が発生した。このため、多数の戸建て住宅に沈下や傾斜の被害が発生した。特に、習志野市では袖ヶ浦で、また千葉市では美浜区の磯辺や稲毛海岸で、戸建て住宅や道路に激しい被害が発生した。これらのうち磯辺8丁目では、口絵写真-11に見られるように戸建て住宅が大きく沈下・傾斜していた。この写真は地震の2日後に撮影したものであり道路は噴砂で覆われていたが、9日後に再度訪れた時には噴砂がきれいに片付けられマンホールが20~30cm浮き上がっているのが見られた。これは2日後には分からなかったもので、噴出した砂の厚さは30cm程度以上もあったことになる。

口絵写真-11 千葉市美浜区磯辺における家屋の被
災状況
