# 浦安市の液状化調査結果 (中間まとめ)

## 建築WG調査項目

## 建築WG経過報告

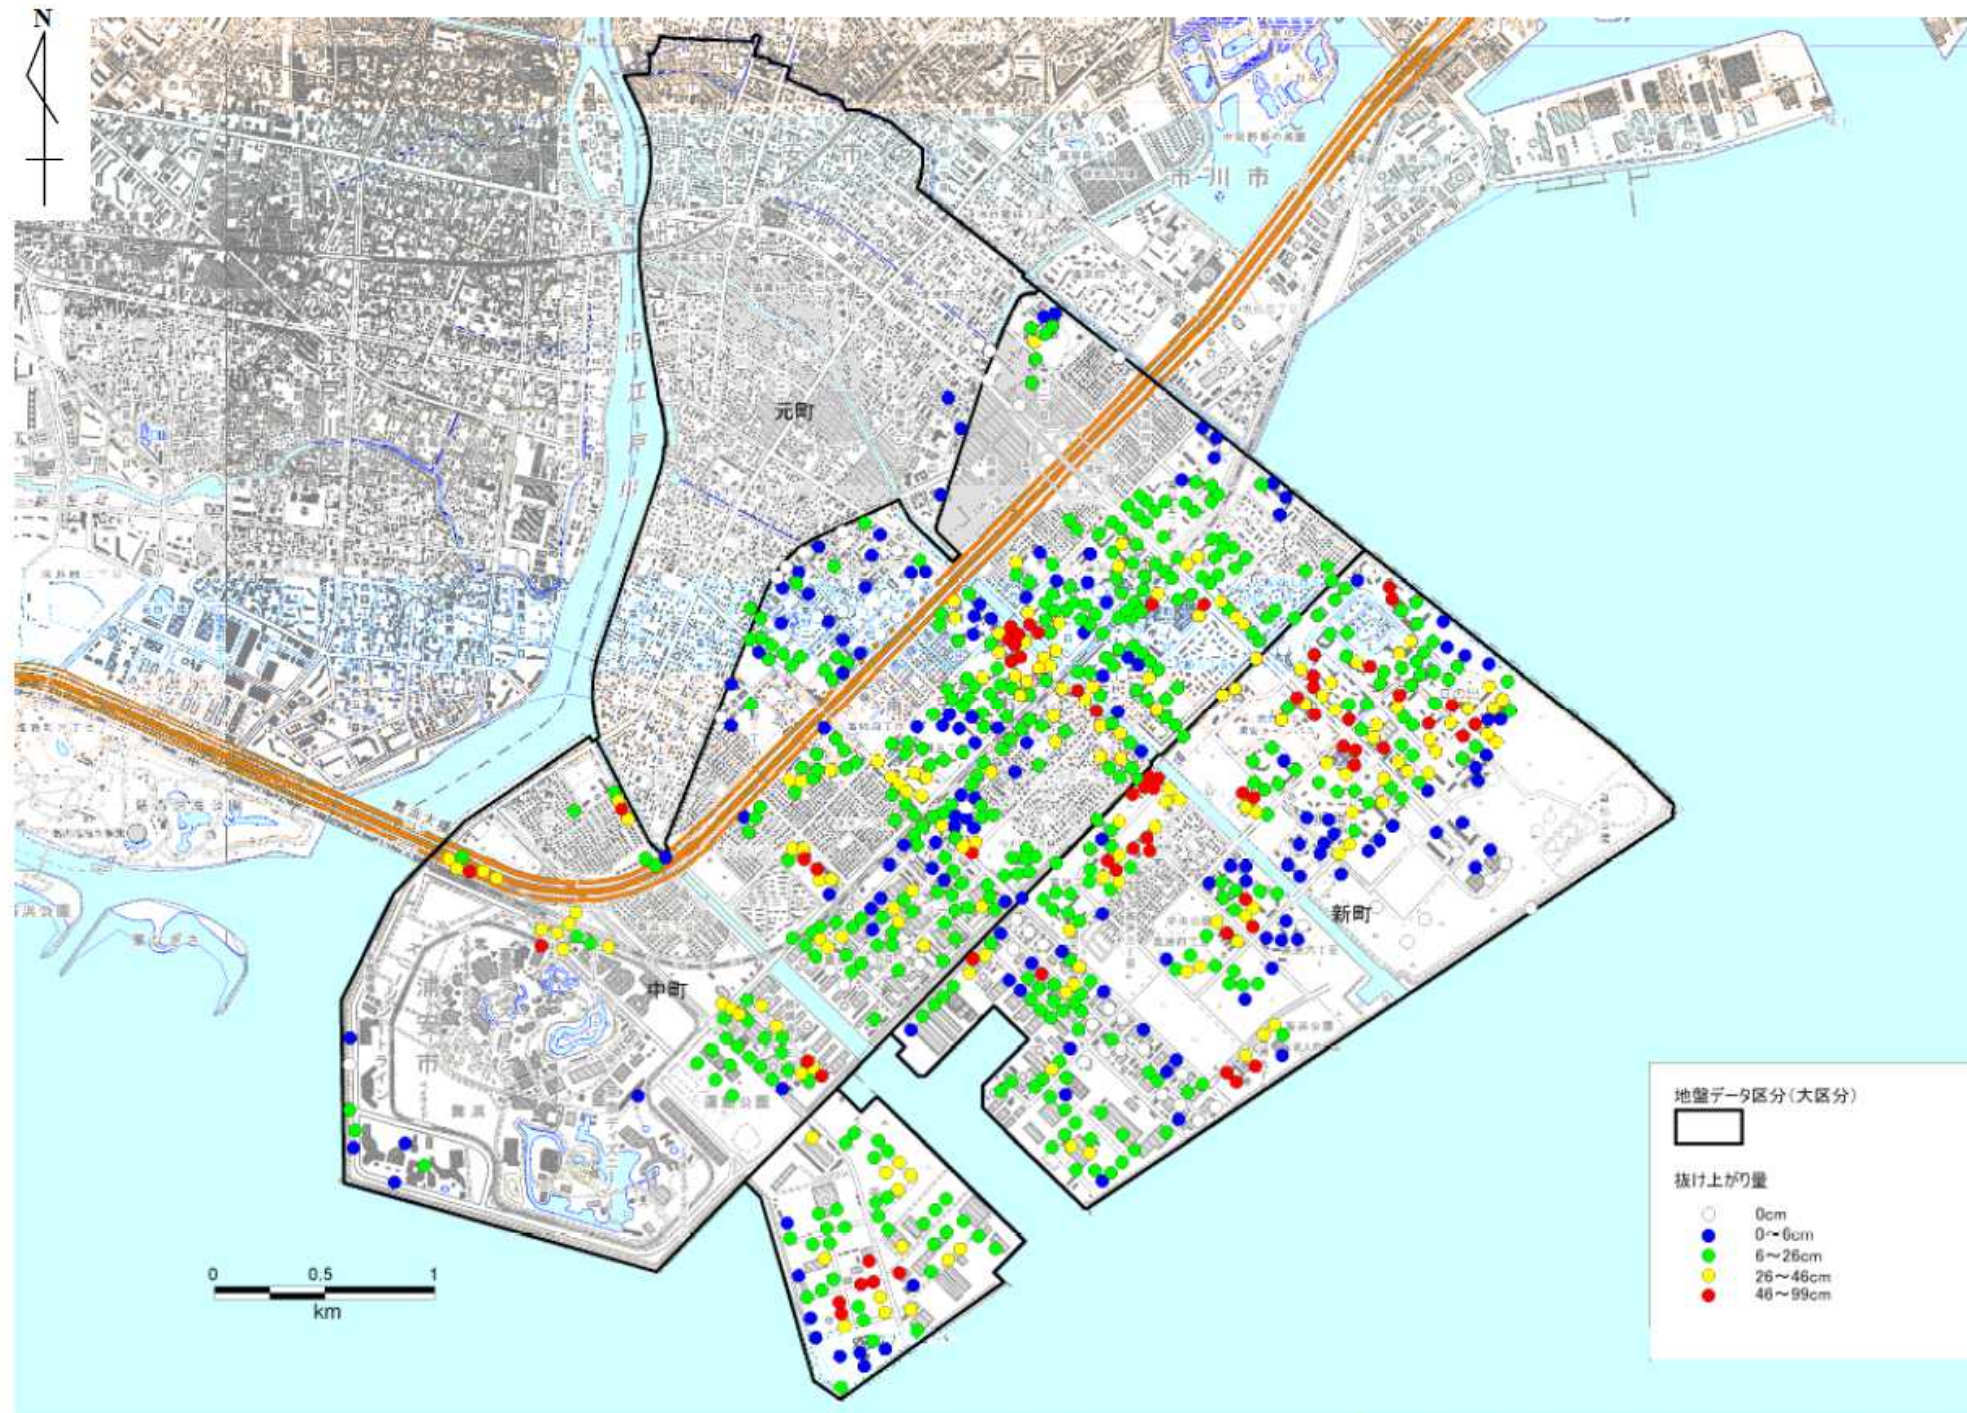
【I-3.1】 杭の抜上がり分布図

東北地方太平洋沖地震による液状化被害の程度を面的に把握するため、「杭の抜上がり量のデータ」<sup>※1</sup>を用いて被害状況を整理しました。

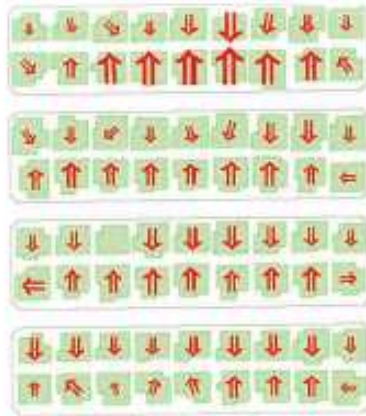
傾斜方向の例

3Dレーザー測量及び家屋の傾斜方向調査から、多くの家屋が直近の隣接家屋方向または道路と反対側に傾斜している傾向が確認された。

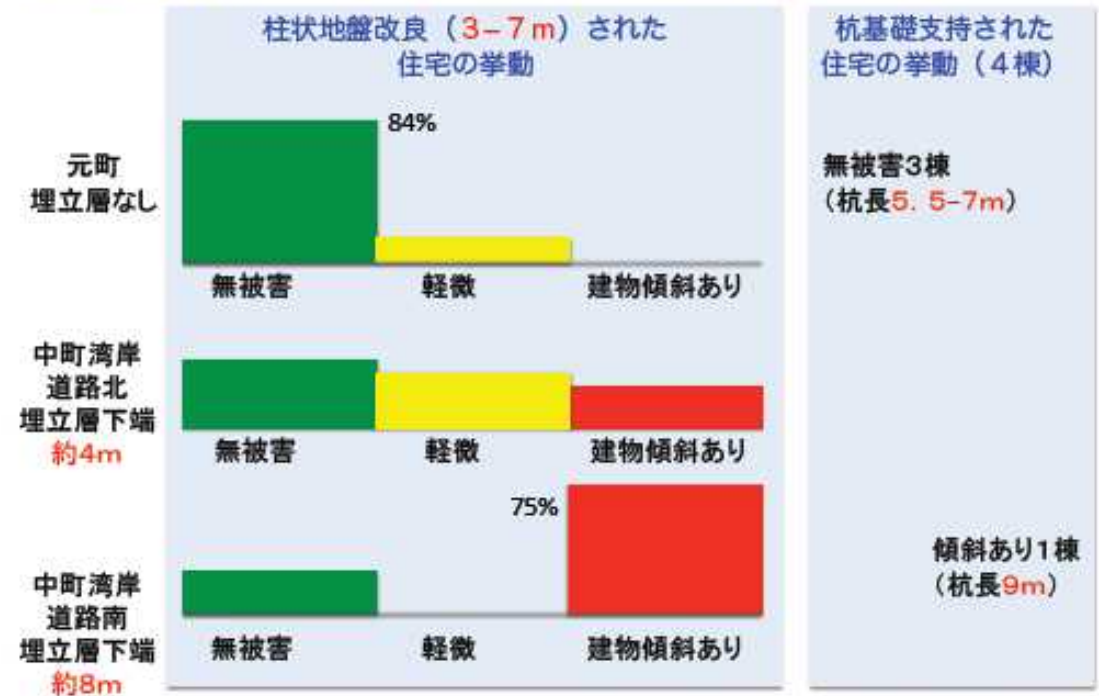
### III-1-4 柱状改良された地盤または杭に支持された戸建て住宅の挙動

液状化層(埋立層)の下部地盤まで地盤改良や杭先端が十分届いていない場合に被害が認められる傾向。さらに、データを収集して検討。

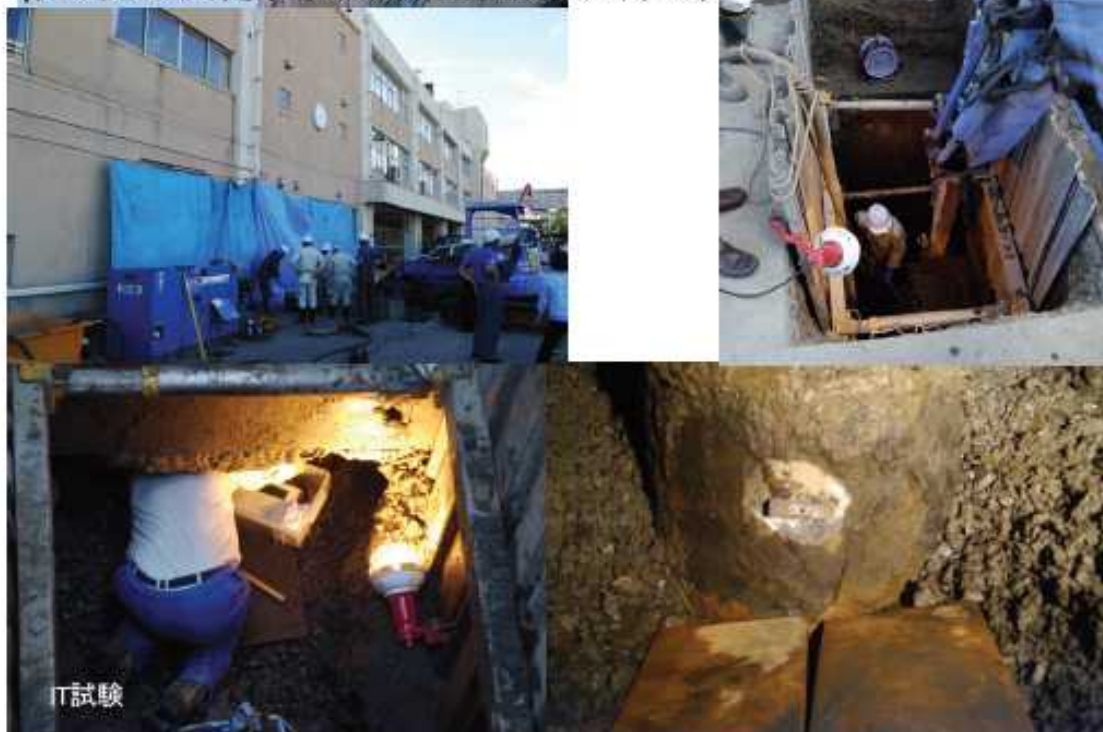
III-1-7 杭の健全性調査—入船南小学校  
(杭基礎+地盤改良：杭頭無被害、IT試験結果健全)

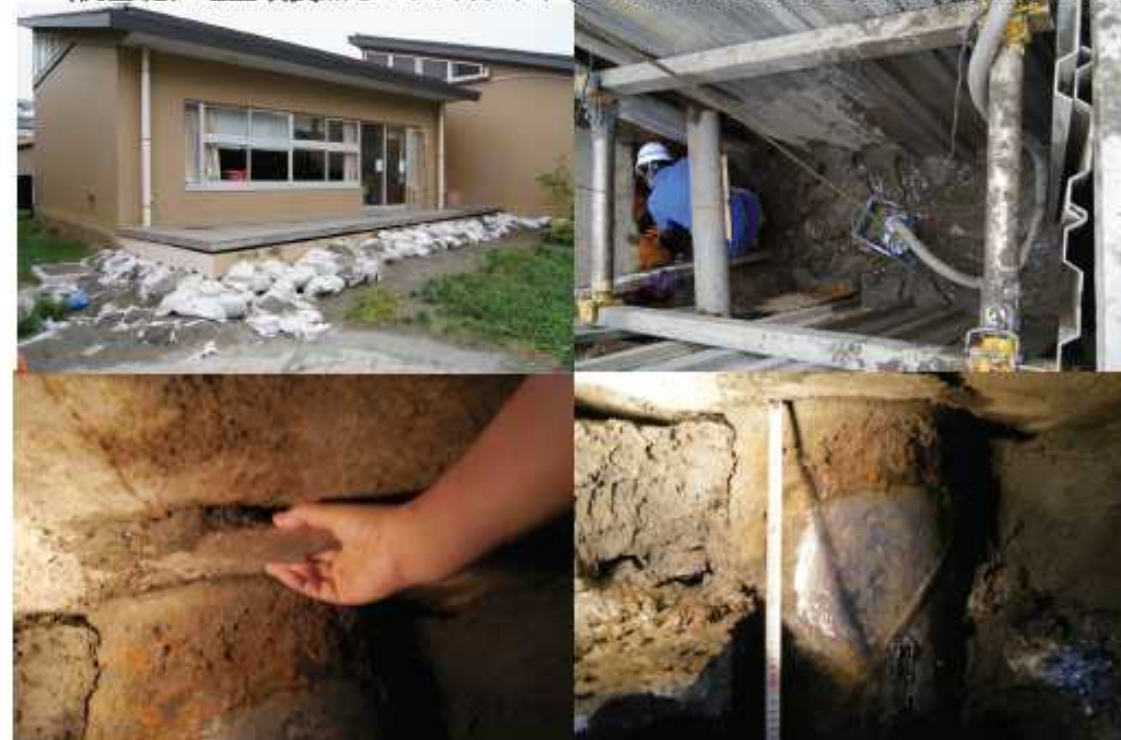
III-1-8 杭の健全性調査—高洲小学校  
(杭基礎、地盤改良無し：パイルキャップに若干の剥離あり、IT試験結果健全)

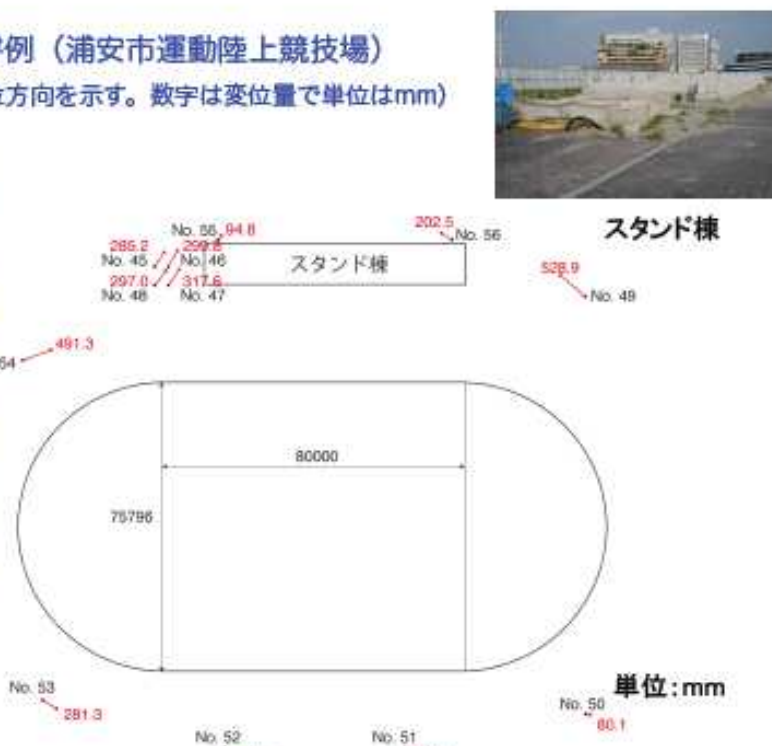
No.54

III-1-9 建設中の杭被害例（浦安市運動陸上競技場）  
(赤の矢印が杭頭変位と変位方向を示す。数字は変位置で単位はmm)

施工中で杭頭が基礎に繋がれていない杭および杭頭が基礎に繋がれている杭が地盤変形の影響で大きく移動し被害を受けている可能性が高い。詳細調査計画中。

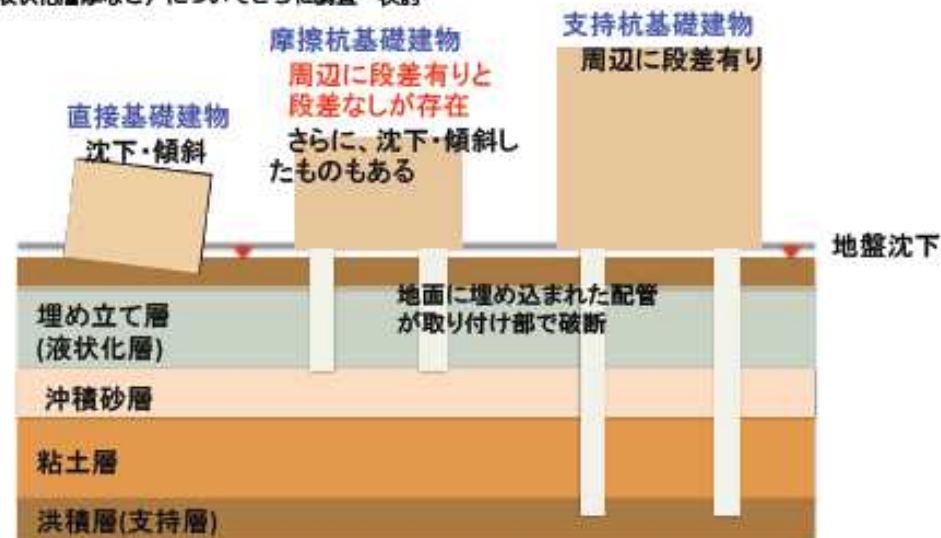
典型的な被害の模式図

市内全域の戸建て住宅の被害状況（傾斜角、傾斜方向などを含む）を把握  
地盤改良を施した戸建て住宅の挙動について調査継続  
教育施設等に加えて、47主要公共施設等について調査  
民間マンションの被害状況を整理中（54団地から協力）  
公共施設2棟の杭基礎の健全性について調査。被災した杭について調査予定  
摩擦杭基礎建物の挙動の違い（周辺に段差ができたもの段差無しのもの存在する）に影響を与えた要因（杭長、液状化層厚など）についてさらに調査・検討

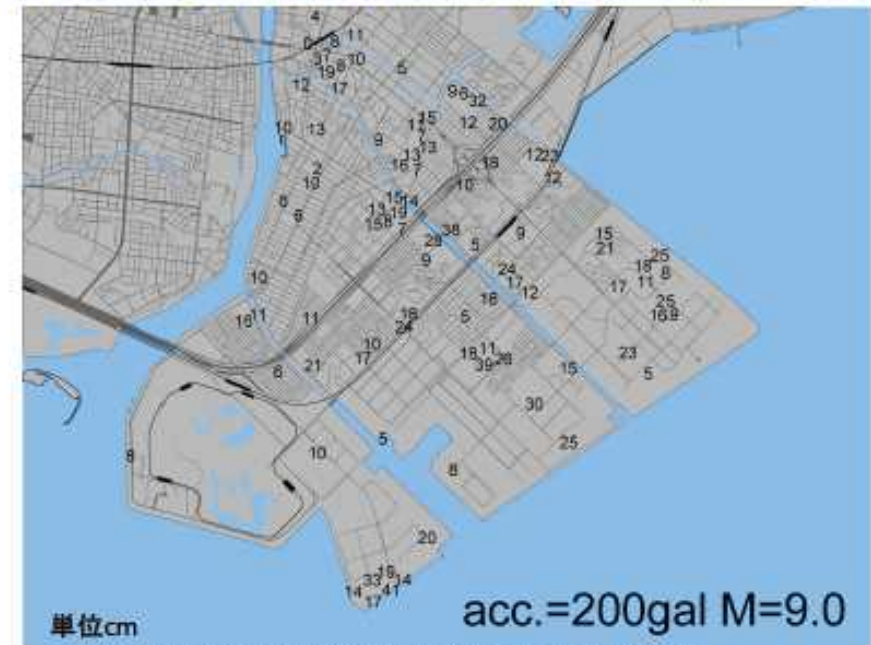
### III-3-3 細粒分含有率等の情報を持つ地盤データ（地盤WG資料約50地点）に対する液状化判定と地盤沈下量推定結果（建築基礎構造設計指針のS）

元町の非液状化地域でも液状化と判定された地点が多く、やや安全側の評価。中町、新町ではすべて液状化と判定され、沈下量は5-41cm。今後更に検討。各地区の推定地盤沈下量Sと建物被害との関係を検討予定。
