(船橋航路) 防泥柵の老朽化対策について

事業概要

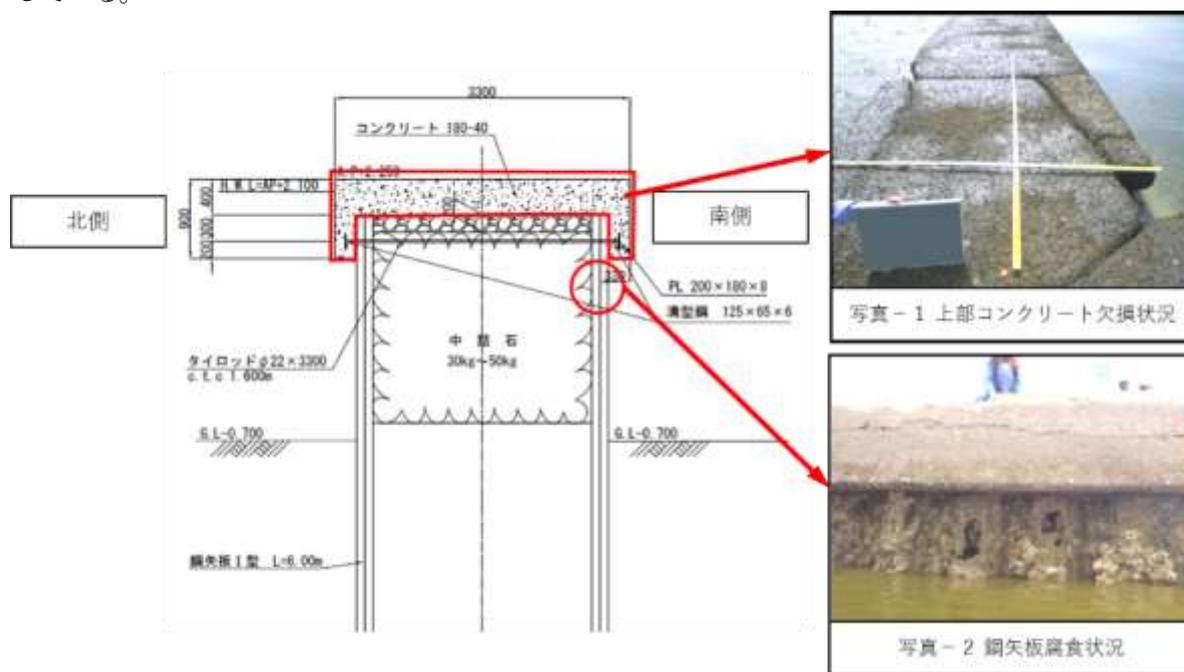
図-2 防泥柵現況図

防泥柵の構造は図-2に示すとおり、二重矢板式の構造であるが、防食対策がほどこされていないため腐食が進んでおり、完成時の肉厚 8.0mm に対し 2013 年の測定結果では平均で 4.0mm 前後にまで減少している。なお、腐食による開孔も存在(写真-2参照)しており、年々腐食が進んでいる状況である。鋼矢板の腐食状況は、三番瀬側、泊地・船橋航路側とも、同程度の状況である。

また、上部工コンクリートについては上部工上端から下端まで貫通しているひび割れが多数見られ(写真-1参照)、一部については上部工コンクリートが欠損し、中詰石が露出している箇所も存在している。
