2-3 地形測量結果及び検証結果

2-3 地形測量結果及び検証結果(SL-1)

2-5 目標達成基準2に対する検証と評価

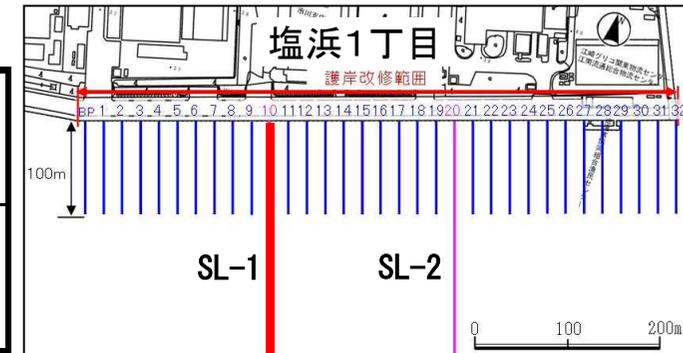
20m地点における著しい地形変化はみられない。

※H23年10月測量の結果は、地震による市川海岸一帯(全体)で沈下した量は考慮していない。

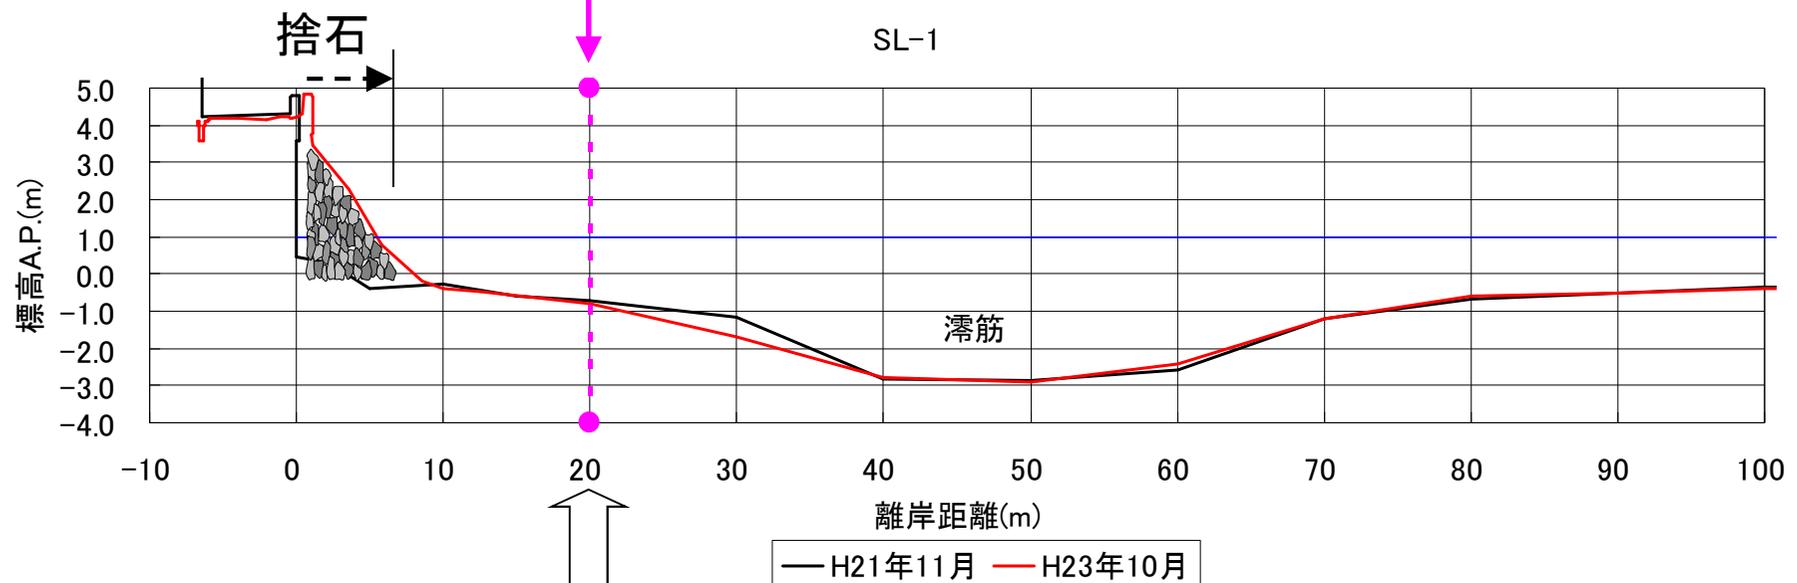
施工前(H21年11月)と比較して地形変化は-10cm程度であった。

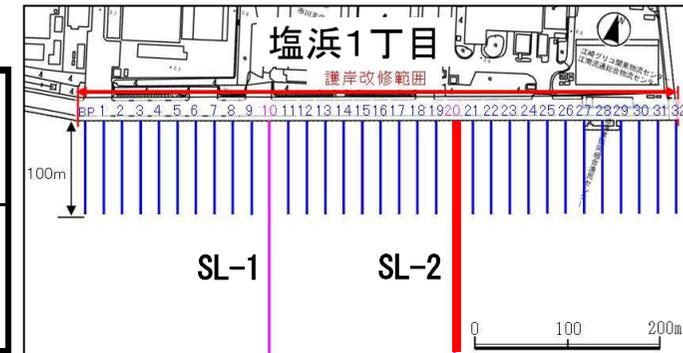
20m地点における著しい地形変化はみられない。

※H23年10月測量の結果は、地震による市川海岸一帯(全体)で沈下した量は考慮していない。

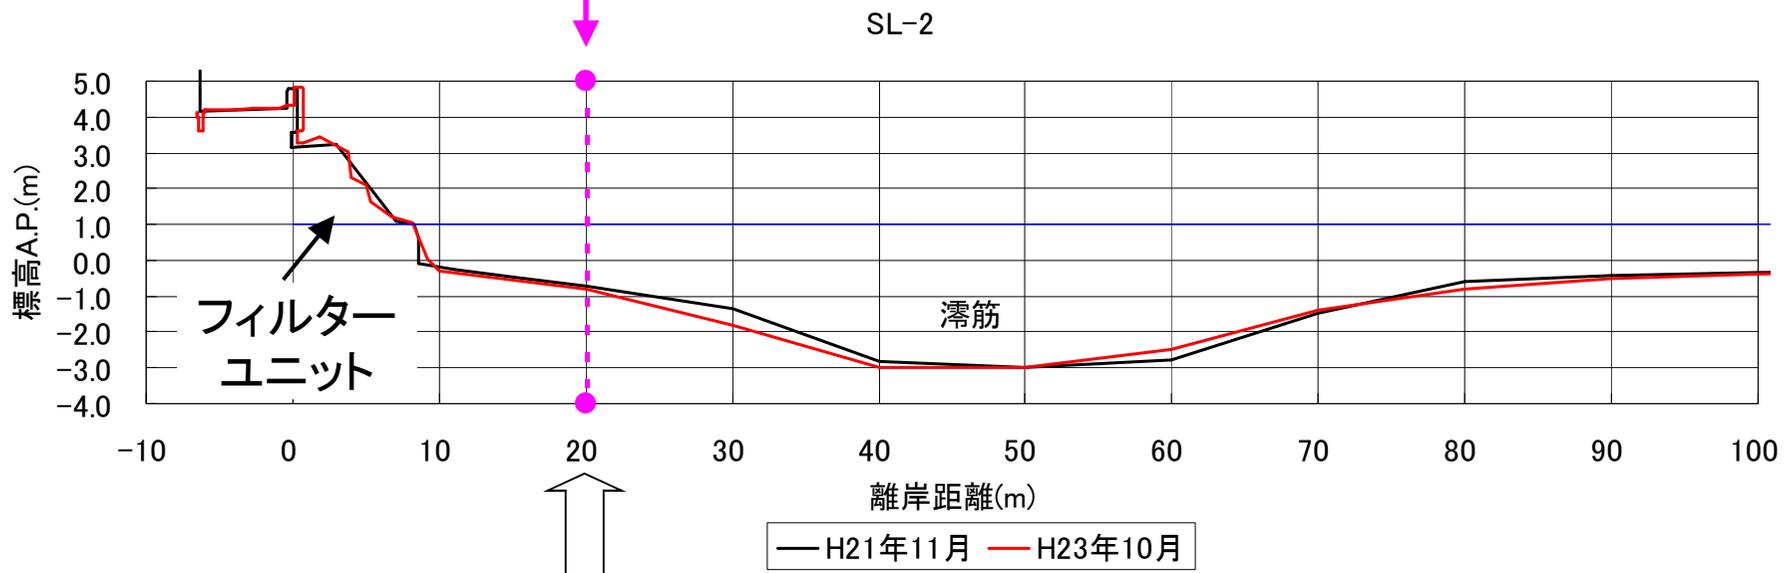
施工前(H21年11月)と比較して地形変化は-7cm程度であった。

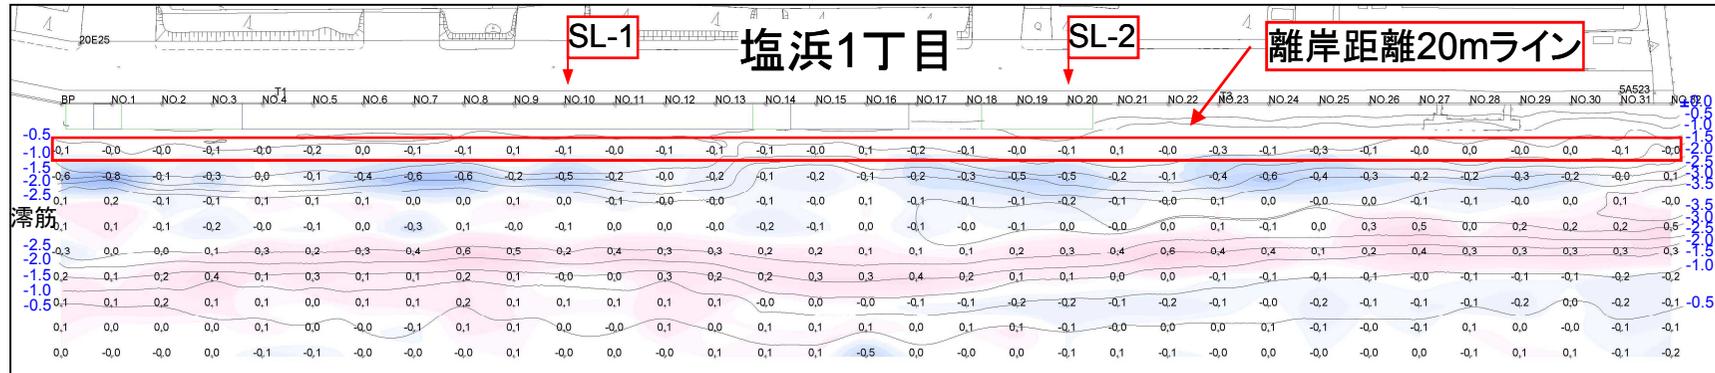
護岸改修範囲前面の地盤高上昇・低下の状況
(H21年11月～H23年10月の約2年間)

- ・護岸改修範囲前面の検証場所となる離岸距離20mの状況については、基準となる値(±0.6m)を超える箇所は確認されなかった。
- ・測量範囲全体では、滞筋の護岸寄りの水深-1.0～-2.0mで地盤高低下の範囲がみられ、滞筋沖側の水深-1.5～-2.5mで地盤高上昇の範囲がみられた。
- ・また、西側の端では、離岸距離30m付近で60cmを超える地盤高の低下がみられた。

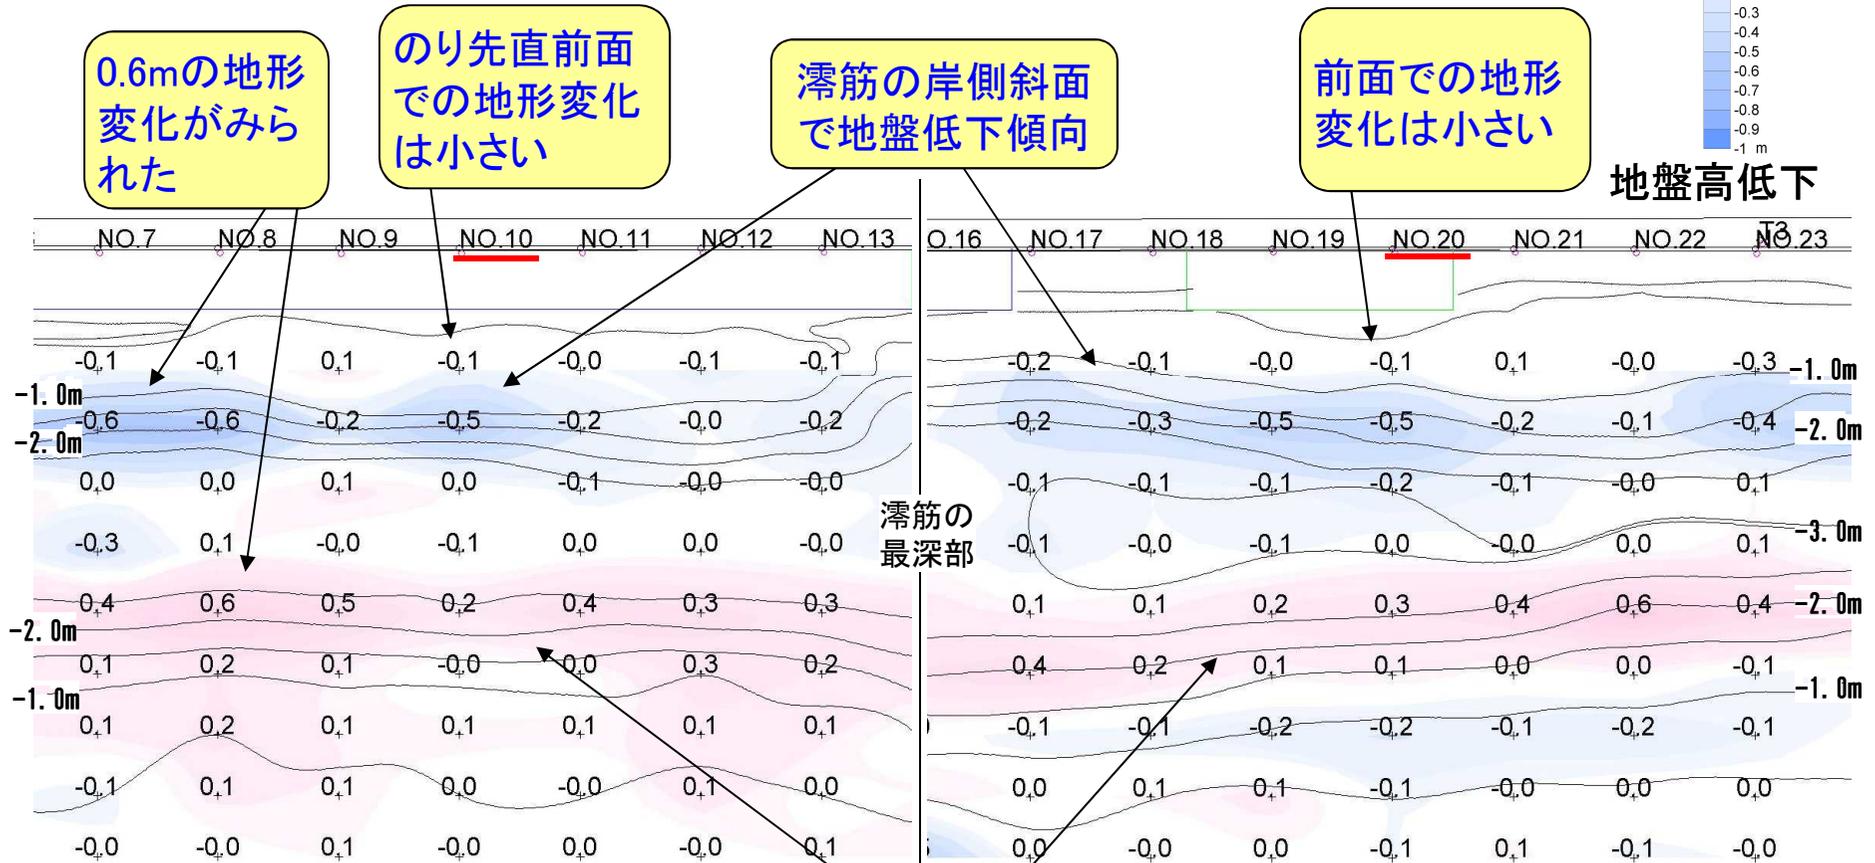
塩浜1丁目周辺域の面的な海底地形の変化
平成21年11月(施工前)と平成23年10月(施工後約2ヶ月)の比較

滞筋の沖側斜面で地盤上昇傾向

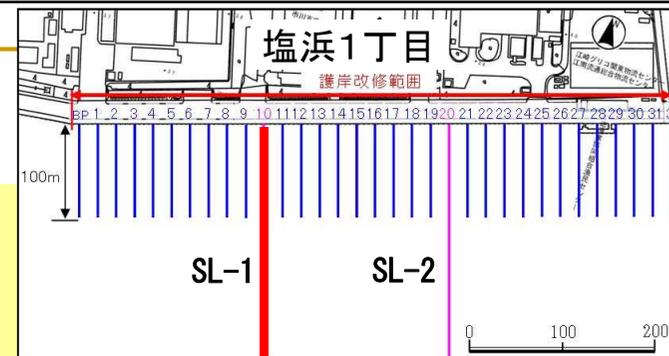
SL-1(No.10)

100mより沖合では、前回H21年11月と比較して沖合200～500m周辺で、地盤高が+10cm程度の変化であった。

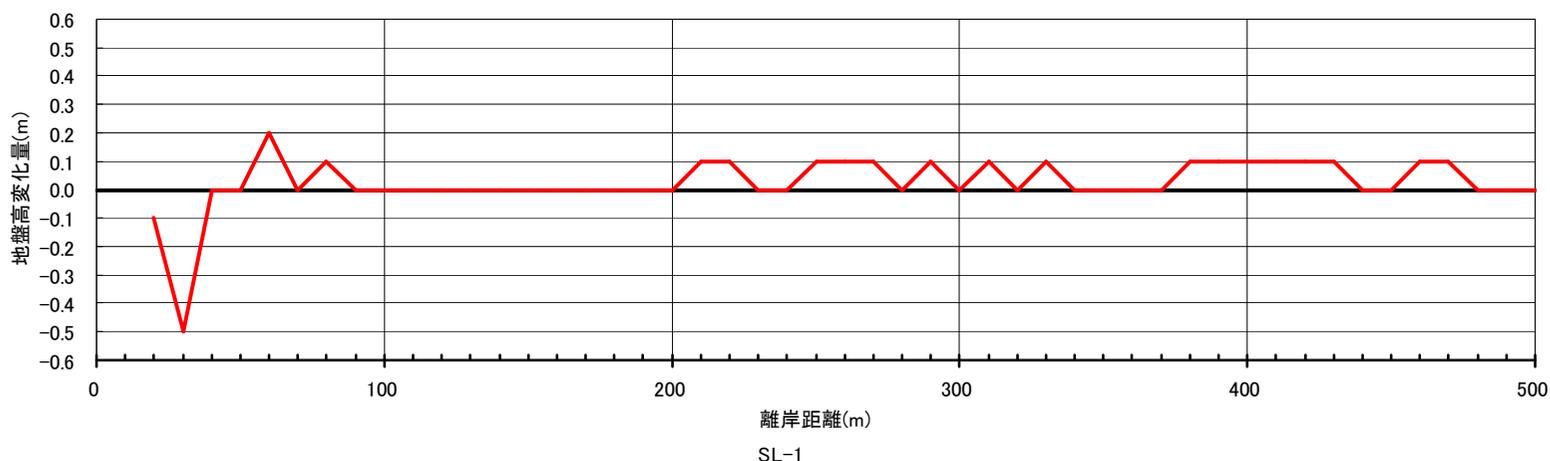
塩浜1丁目(SL-1)沖のH21.11～H23.10の地盤高変化量

※H23年10月の結果は、地震による市川海岸一帯(全体)で沈下した量は考慮していない。

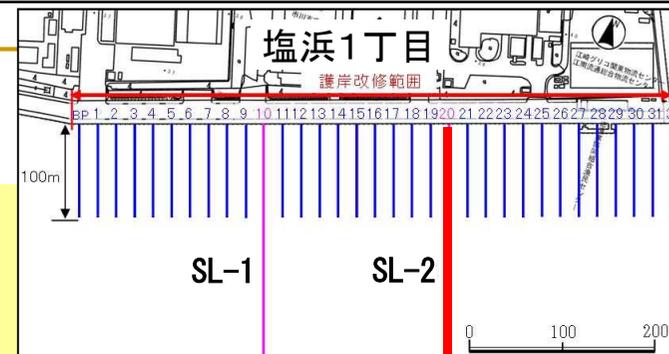
SL-2(No.20)

100mより沖合では、前回H21年11月と比較して沖合100～300m周辺で、地盤高が+10～20cm程度の変化であった。

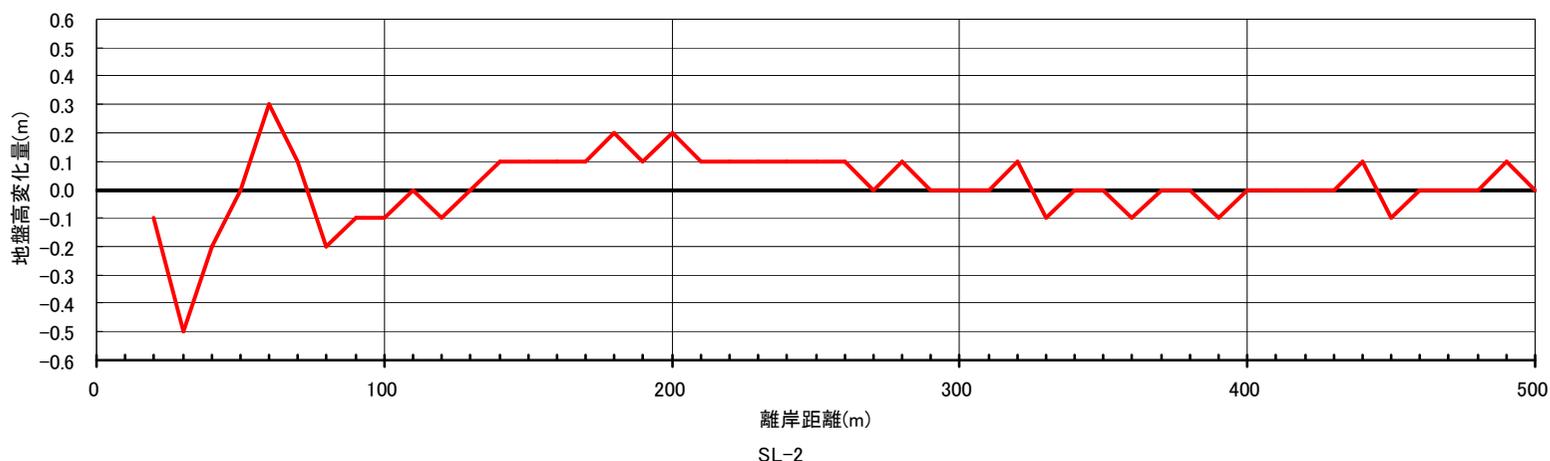
塩浜1丁目(SL-2)沖のH21.11～H23.10の地盤高変化量

※H23年10月の結果は、地震による市川海岸一帯(全体)で沈下した量は考慮していない。
