平成23年度
塩浜2丁目護岸モニタリング調査結果

平成24年3月

市川市塩浜護岸改修事業の状況について(塩浜2丁目)

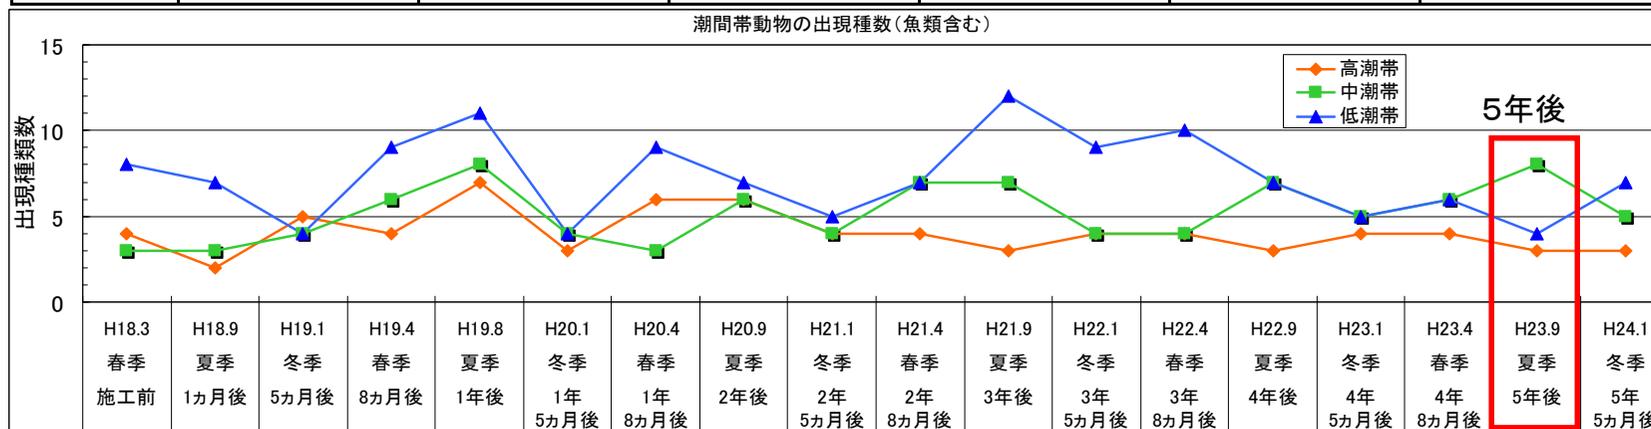
1 工区における施工後の潮間帯動物の種類数比較(ベルトランセクト法) 種類数/0.25㎡

石積護岸における潮間帯動物の種類数は季節変動が認められるが、経年的には施工前の同程度の種類数で推移している。

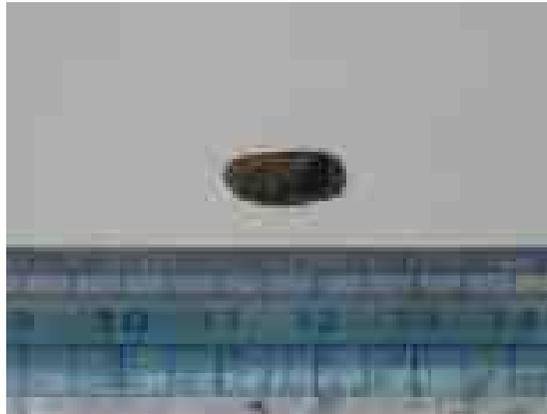
4年5ヵ月後の観察
(乱積み部で1個体)

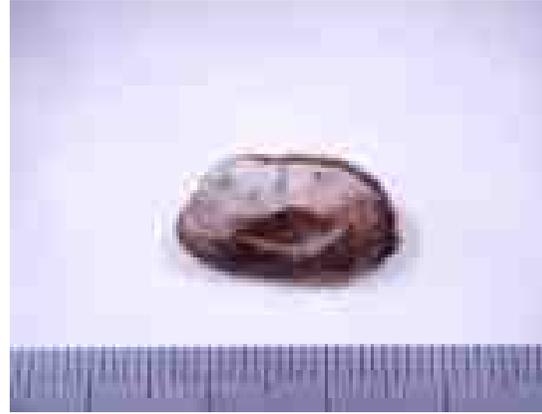
約4年8ヵ月後の観察
(測線上の採取分析で1個体)

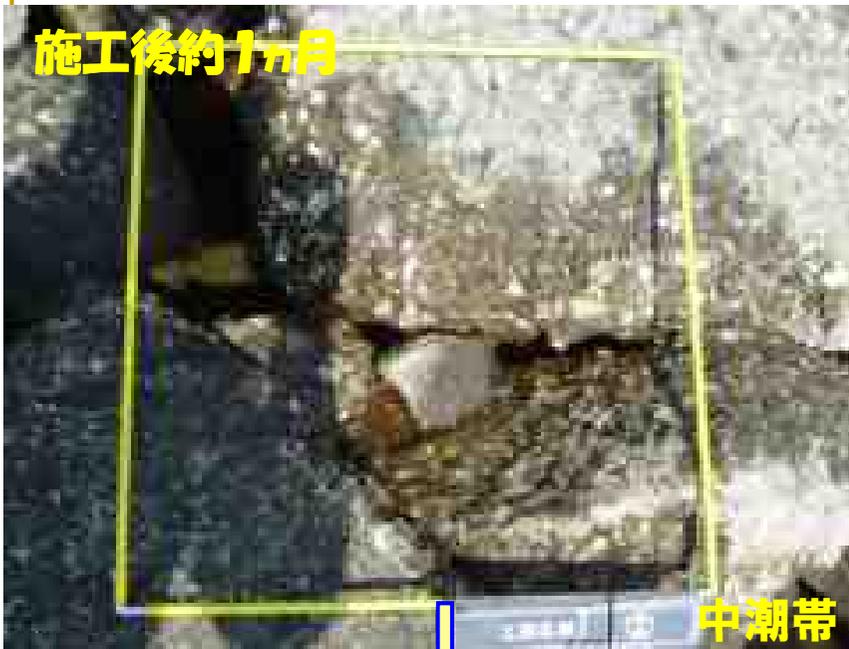
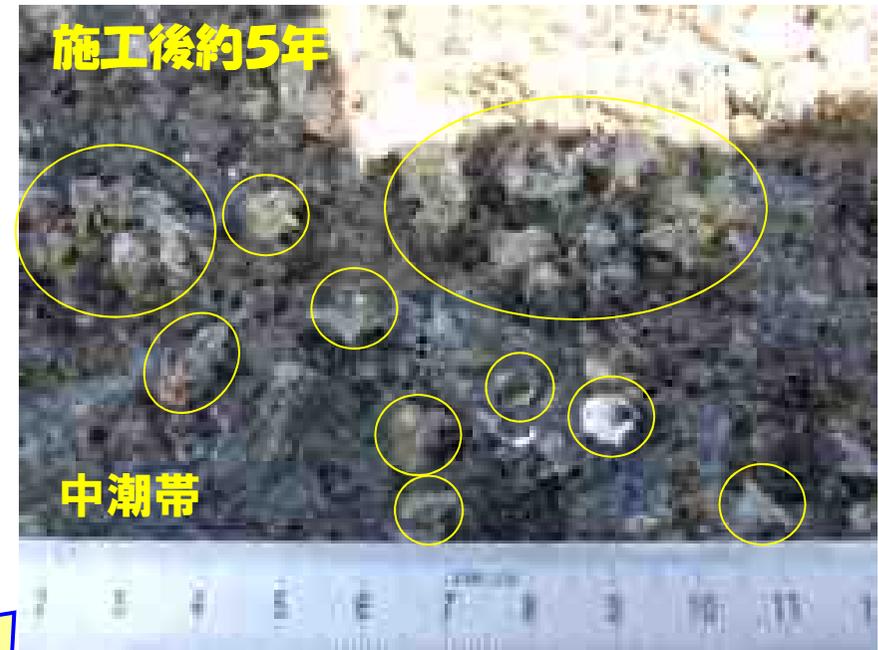
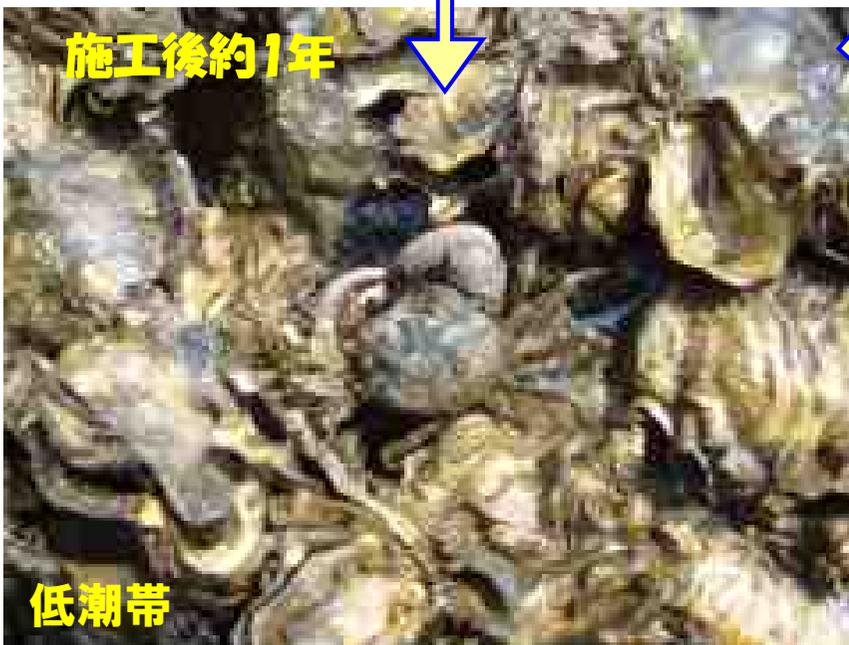
石積護岸のハビタットとしての機能形成(5年間の状況)

(1) ハビタットとしての基盤の形成 マガキの着生と増加

- 初期段階より着生。以降、着実に被度が増加。他の生物に生息空間を提供
- 施工後約1年後には、マガキの被度は40～50%に達した。3年5ヵ月後よりマガキの被度が低下、5年後には中潮帯において再び被度の回復がみられた。(世代交代の過程と考えられる)。

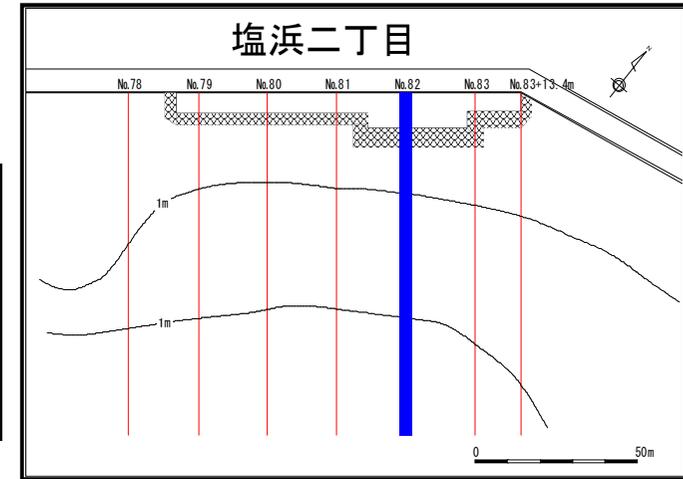
のり先における著しい地形変化はみられない。

※H23年4月と9月測量の結果は、地震による市川海岸一帯(全体)で沈下した量は考慮していない。

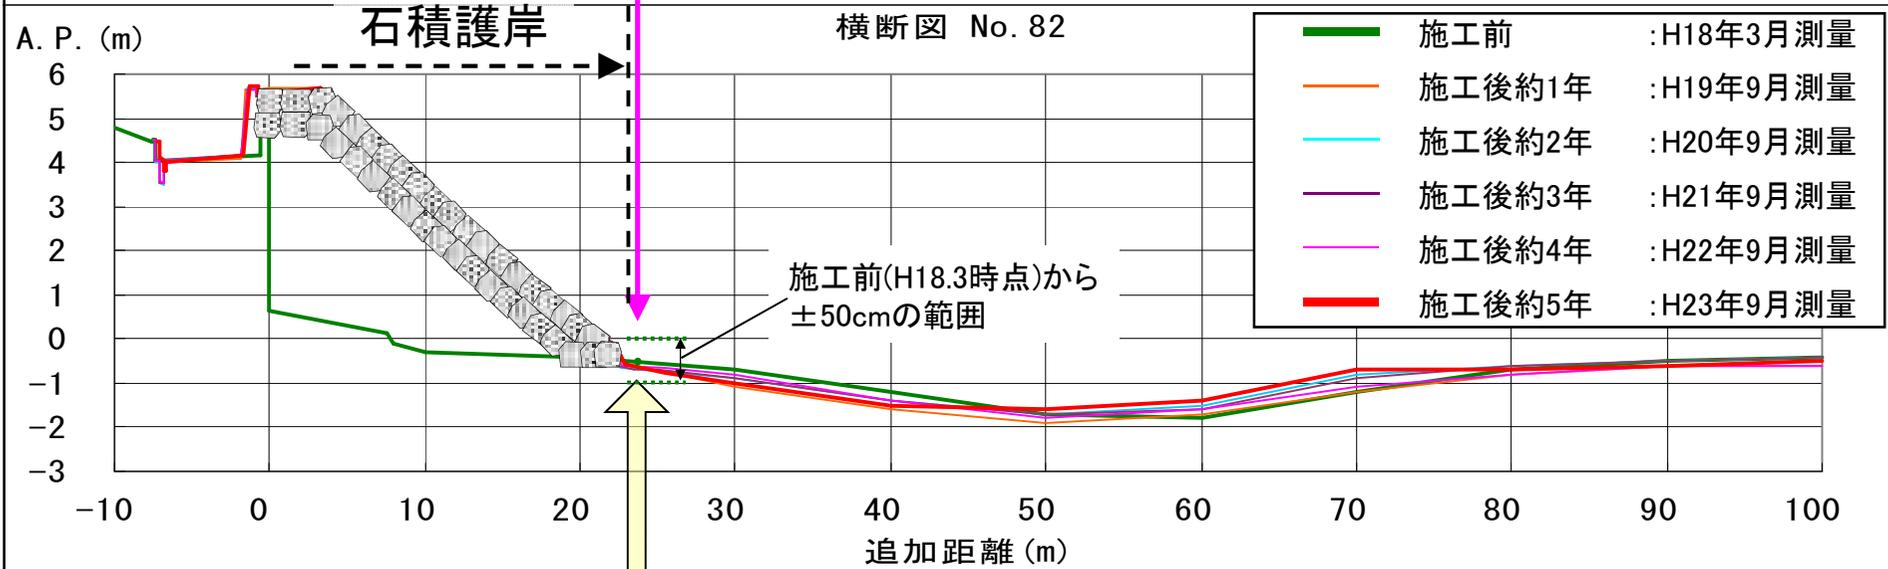
施工前(H18年3月)と約5年後(H23年9月)比較して地形変化は-12cm程度であった。

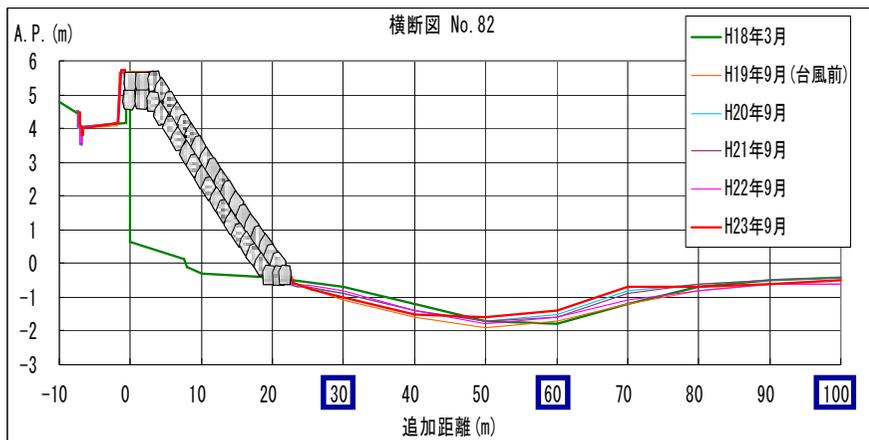
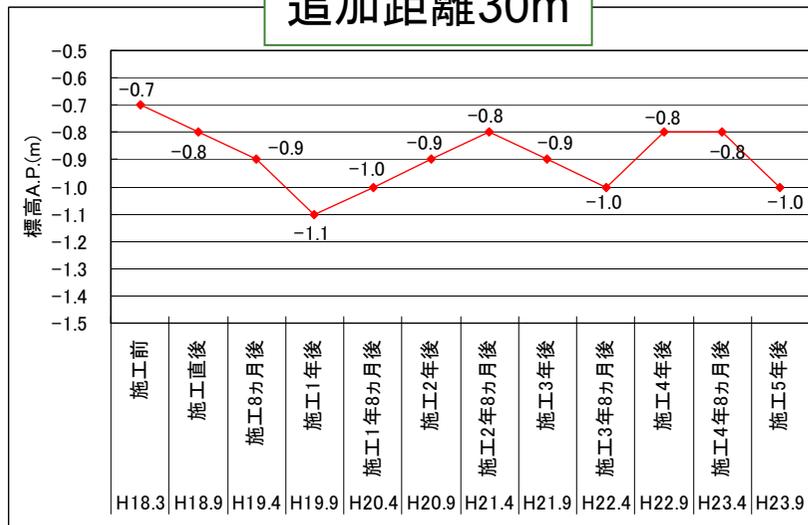
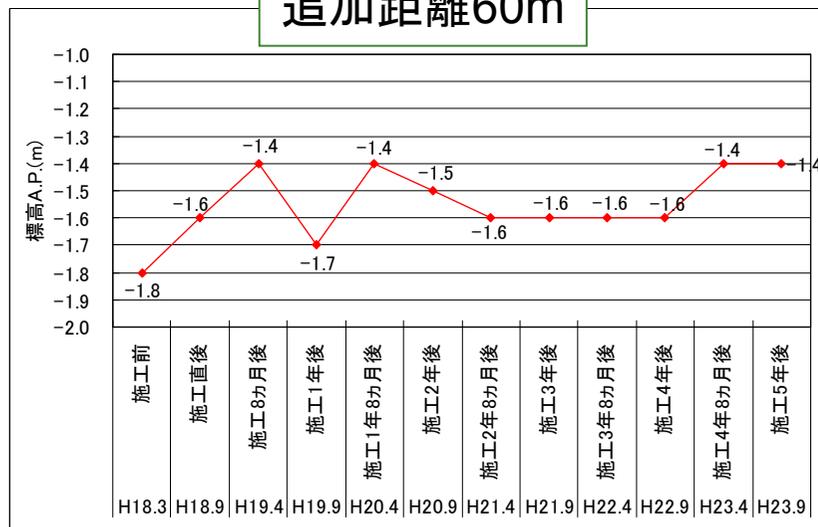
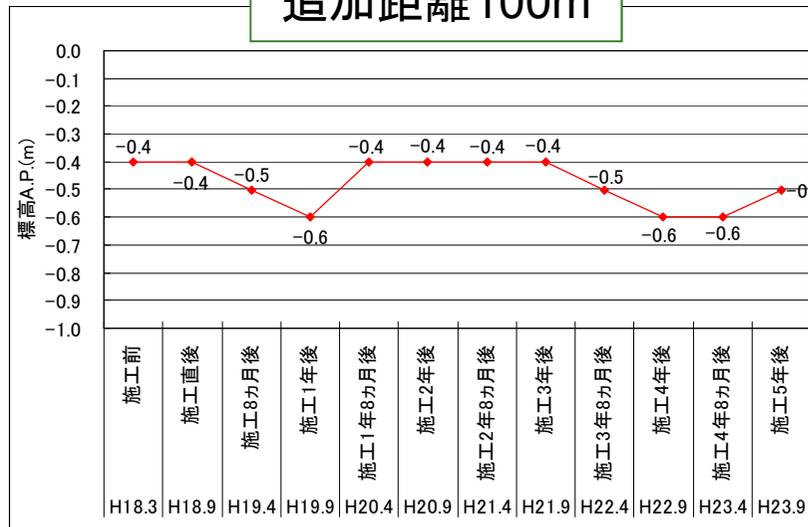
1工区（測線No.82）の各地点地盤高の変化

石積護岸沖合の各地点の地盤高の変化を時系列で見ると、現時点で一定の傾向はみられない。

※H23年4月と9月測量の結果は、地震による市川海岸一帯(全体)で沈下した量は考慮していない。
