平成 20 年度 三番瀬評価委員会(第 7 回)

市川市塩浜護岸改修事業のモニタリング手法について

平成 20 年 7 月 25 日

千葉県 県土整備部 河川整備課

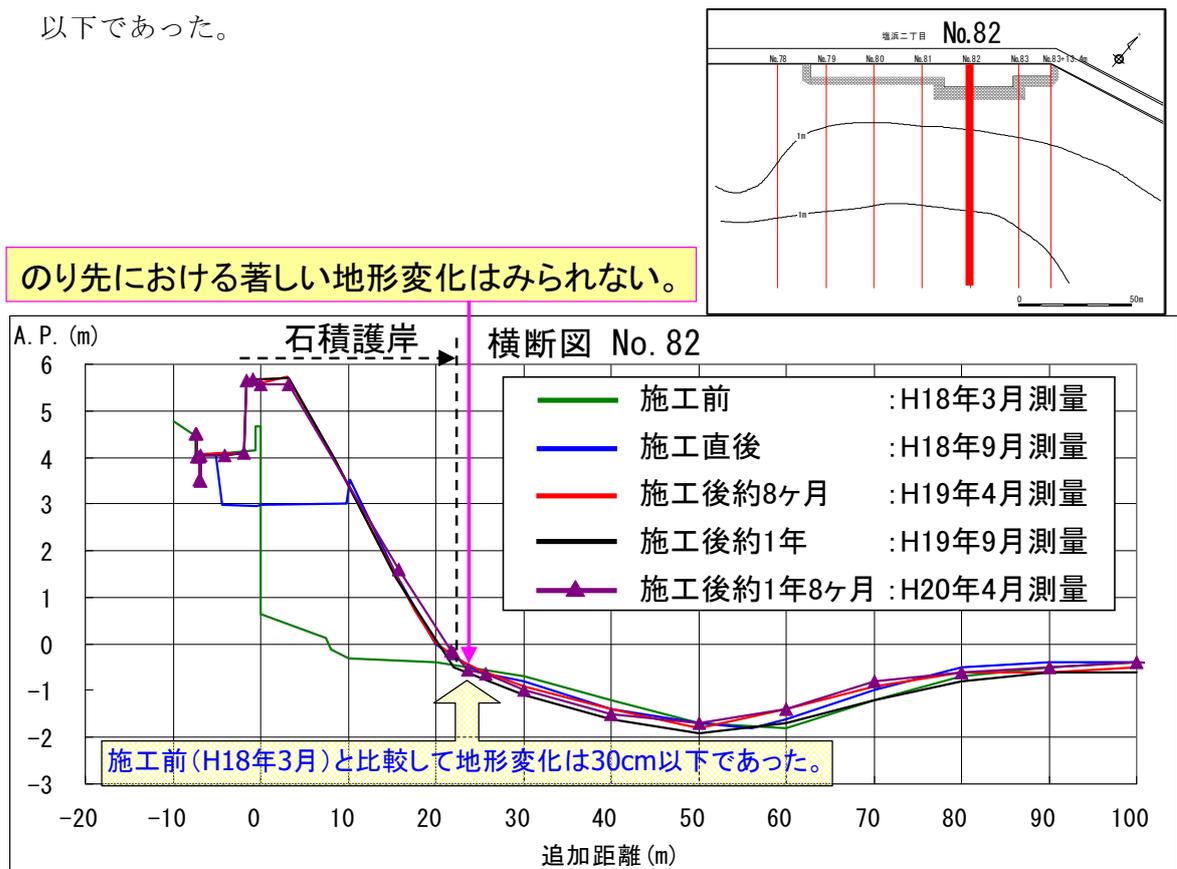
図 5.2.1 測線 No.82 における海底地形断面の比較

緑色の線が施工前の平成 18 年 3 月の地形断面、紫色の線が平成 20 年 4 月の地形断面を示す。

検証箇所である、のり先における施工前と施工後約 1 年 8 ヶ月の地形変化は、30 cm 以下であった。

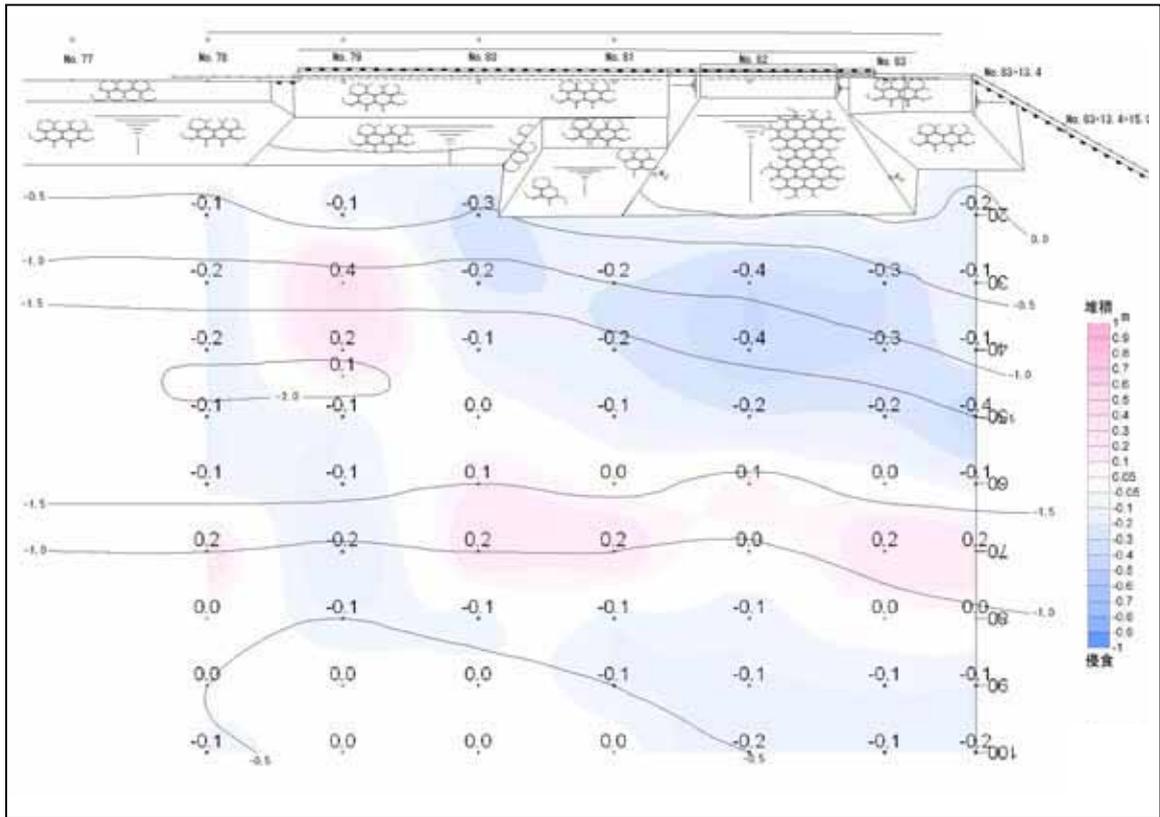
図 5.2.2(3) 工事区域東側(1工区)周辺の面的な地形変化
(H18年3月とH19年9月～台風通過前～の比較)

図 5.2.2(3)は、平成 19 年 9 月測量結果（施工後約 1 年）までの侵食堆積分布図であるが、濬筋の岸側斜面部（離岸距離 40～50m）では引き続き侵食し、沖側の斜面部でわずかな堆積傾向が見られる。

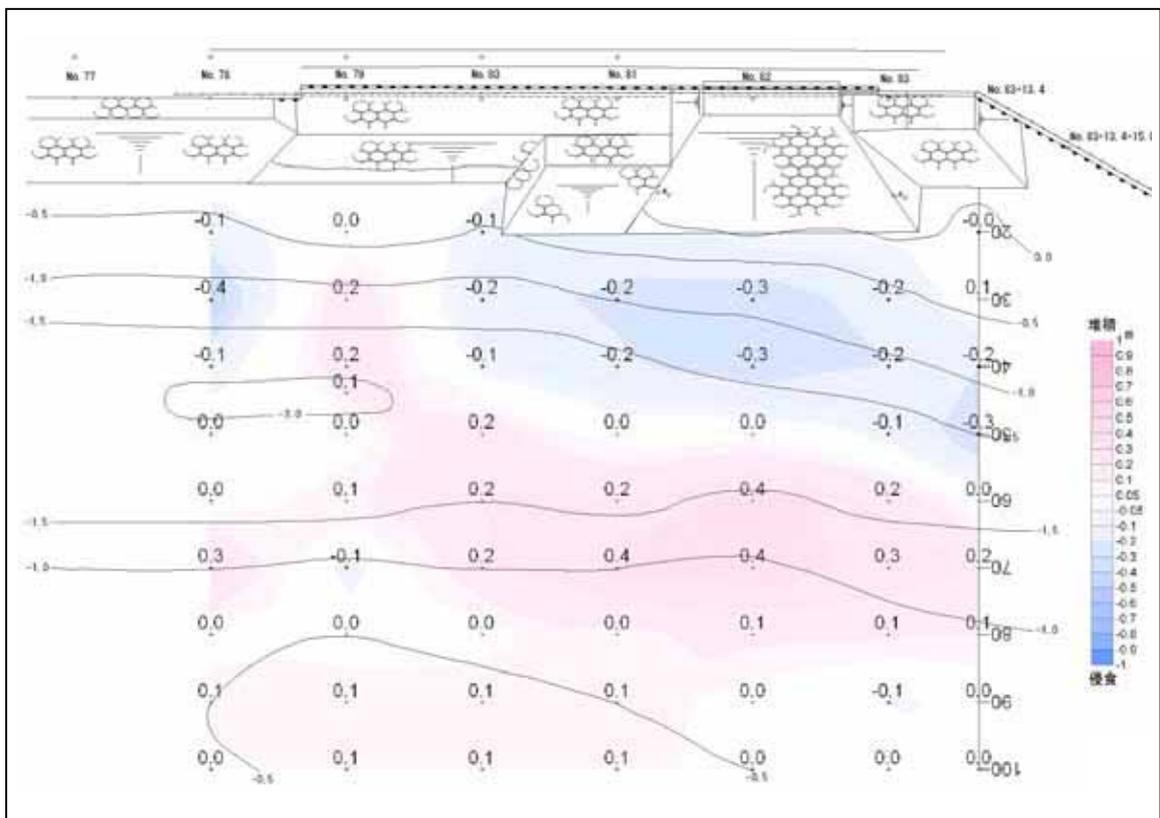
図 5.2.2(4) 工事区域東側(1工区)周辺の面的な地形変化(H18年3月とH20年4月の比較)

最後に、図 5.2.2(4)に平成 20 年 4 月測量結果（施工後約 1 年 8 ヶ月）までの侵食堆積分布図であるが、濬筋の岸側斜面部（離岸距離 40～50m）では平成 19 年 9 月より侵食量が少なくなり、沖側の斜面部で堆積傾向が見られる。

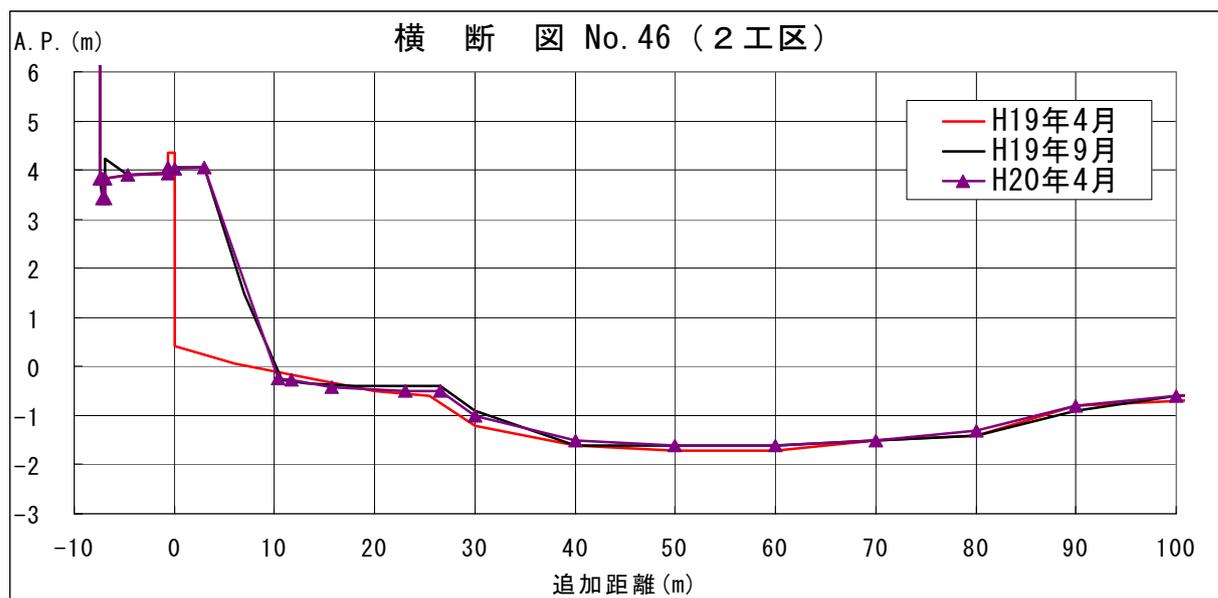
図 5.2.3 工事区域西側(2工区・測線 No.46)における海底地形断面の比較

赤の線が施工前の平成19年4月の地形断面、紫色の線が平成20年4月の地形断面を示す。

施工1ヶ月後の平成19年9月には離岸距離20～30mでやや地盤が高くなっているが、平成20年4月にはわずかに低下している他は、ほとんど変化がない。

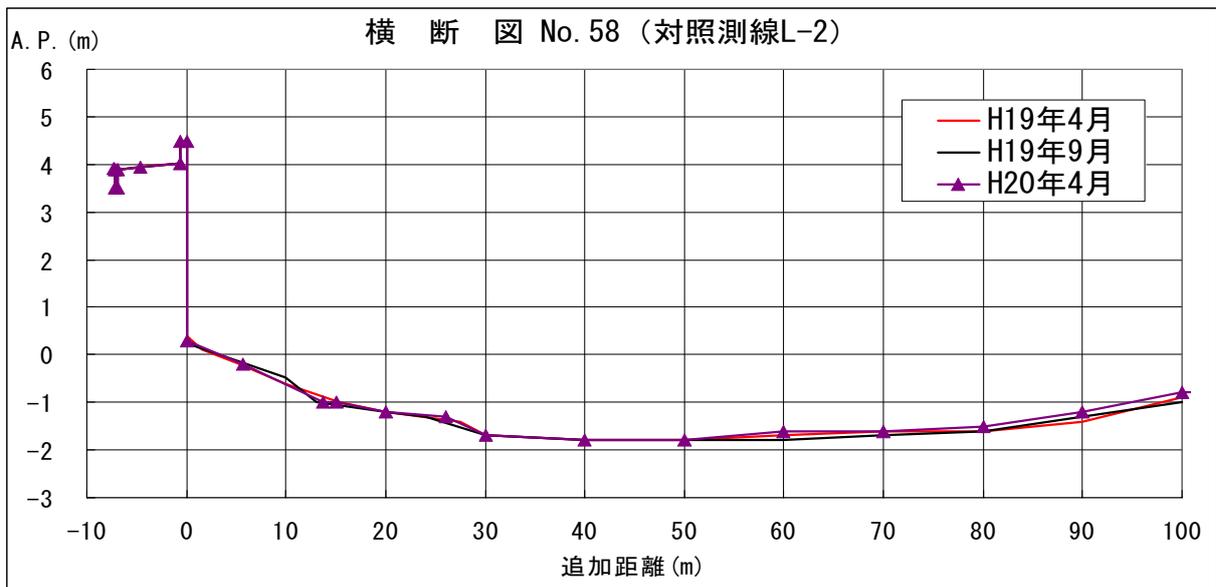
図 5.2.4 対照測線 L-2(No.58)における海底地形断面の比較

赤の線が施工前の平成 19 年 4 月の地形断面、紫色の線が平成 20 年 4 月の地形断面を示す。

対照測線 L-2 の海底地形の変化は沖合いで僅かに地盤が高くなっている他は、ほとんど変化がみられない。

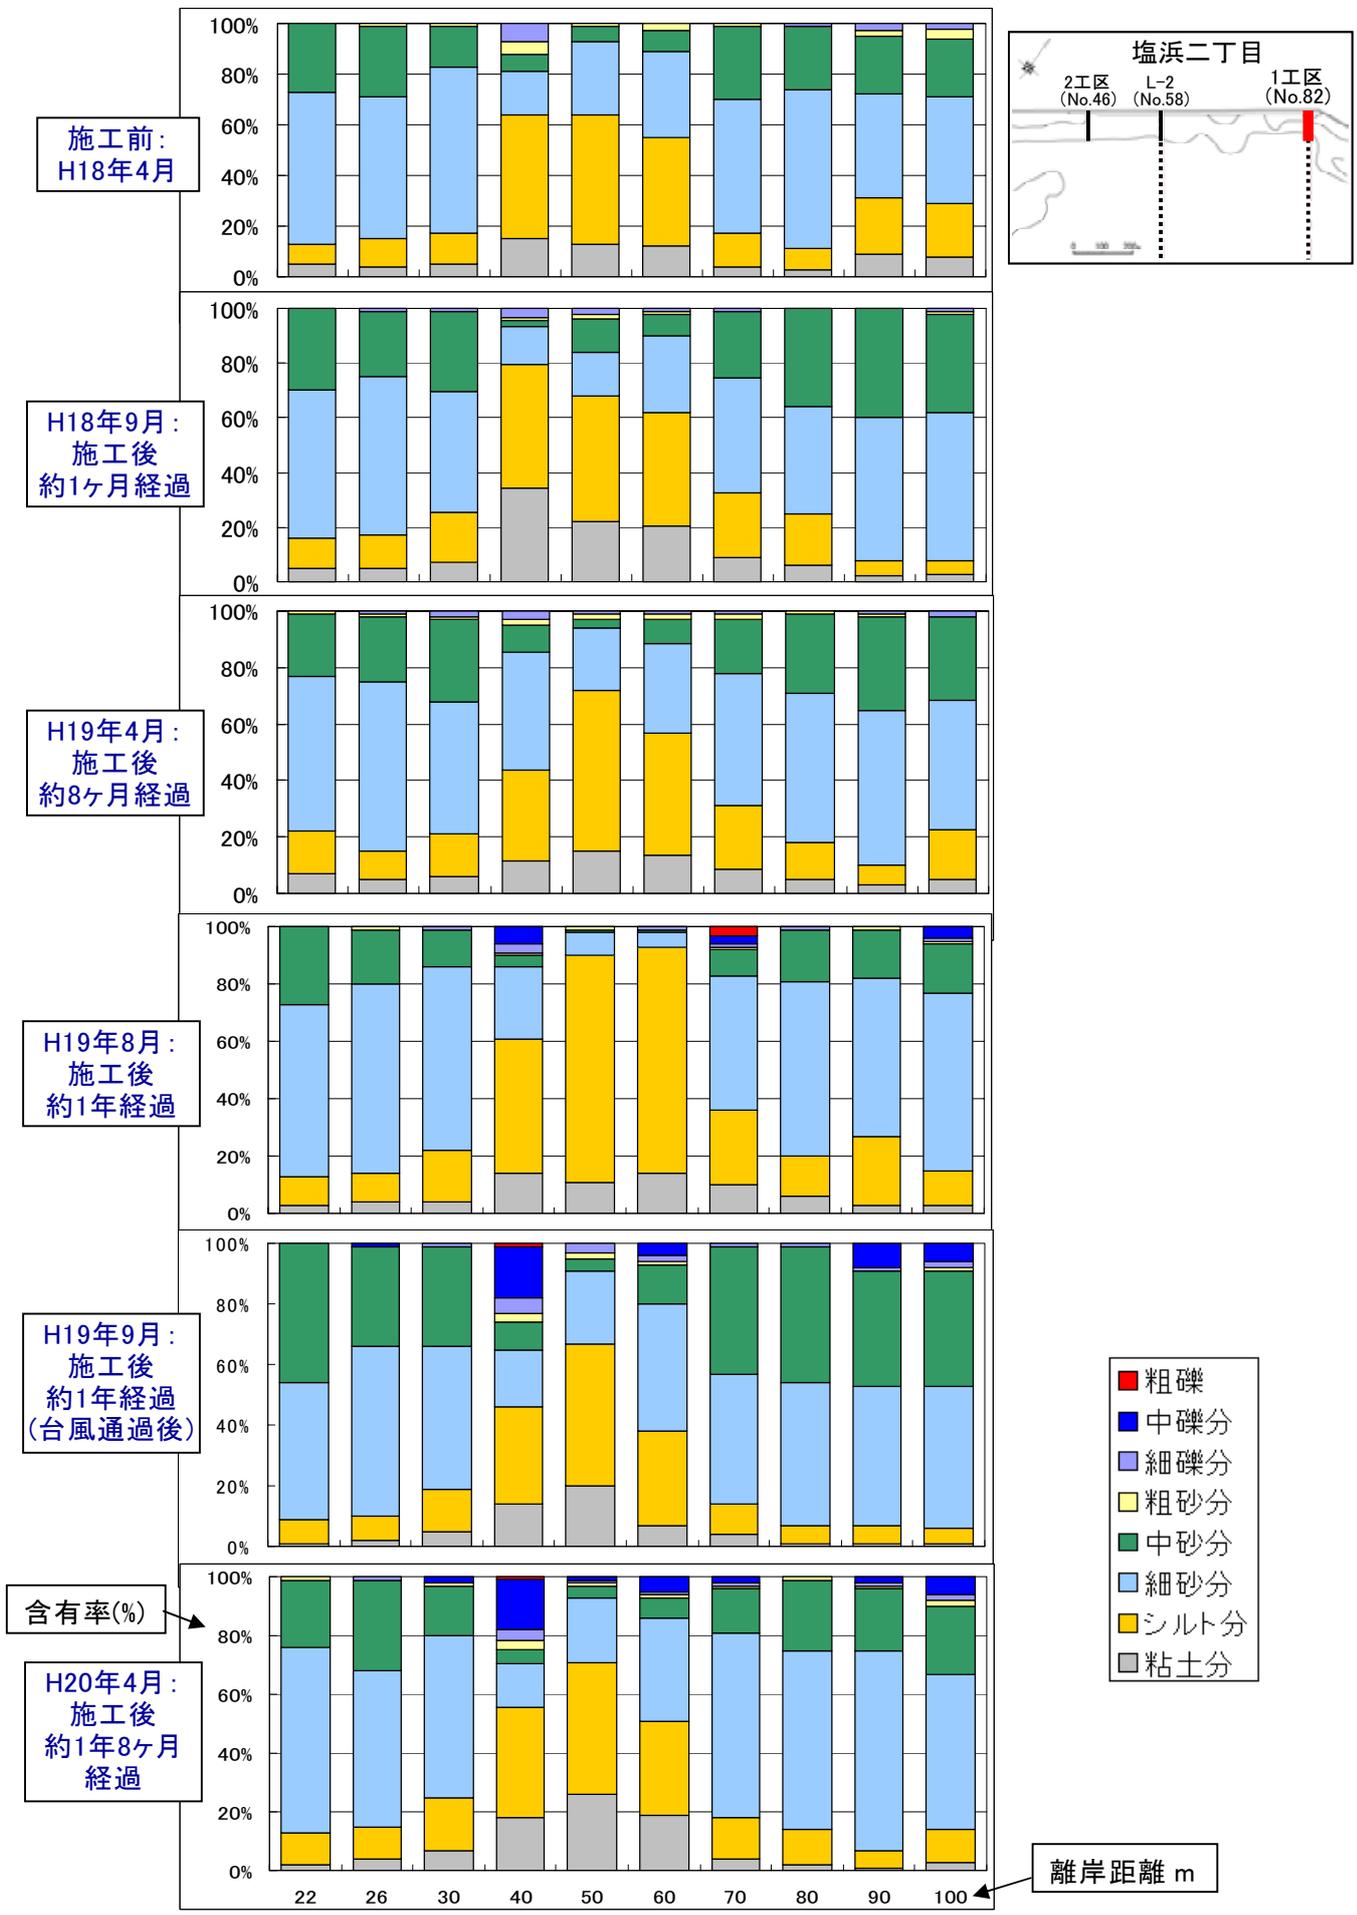
図 5.3.1 工事区域東側(1工区)における施工前、施工後の粒度組成の比較

地形調査結果と合わせると、沖側の粗い粒径の砂分が、台風時の波浪に押され、濤に落ち込むとともに、濤に堆積した細かな粒径のシルト・粘土分が巻きあがり等により、洗われたことが考えられる。また、対象海域は水深が浅いため、海底地形と同様、台風や季節風などのイベントにより、海底表層の粒度組成は、変動を繰り返しているものと考えられる。

平成 20 年 4 月の施工後約 1 年 8 ヶ月の状況は、22～30m ののり先及び 80～100m の沖側では、台風通過直後と比べて細砂分が多くなっており、施工前の粒度組成と同様の分布となっている。

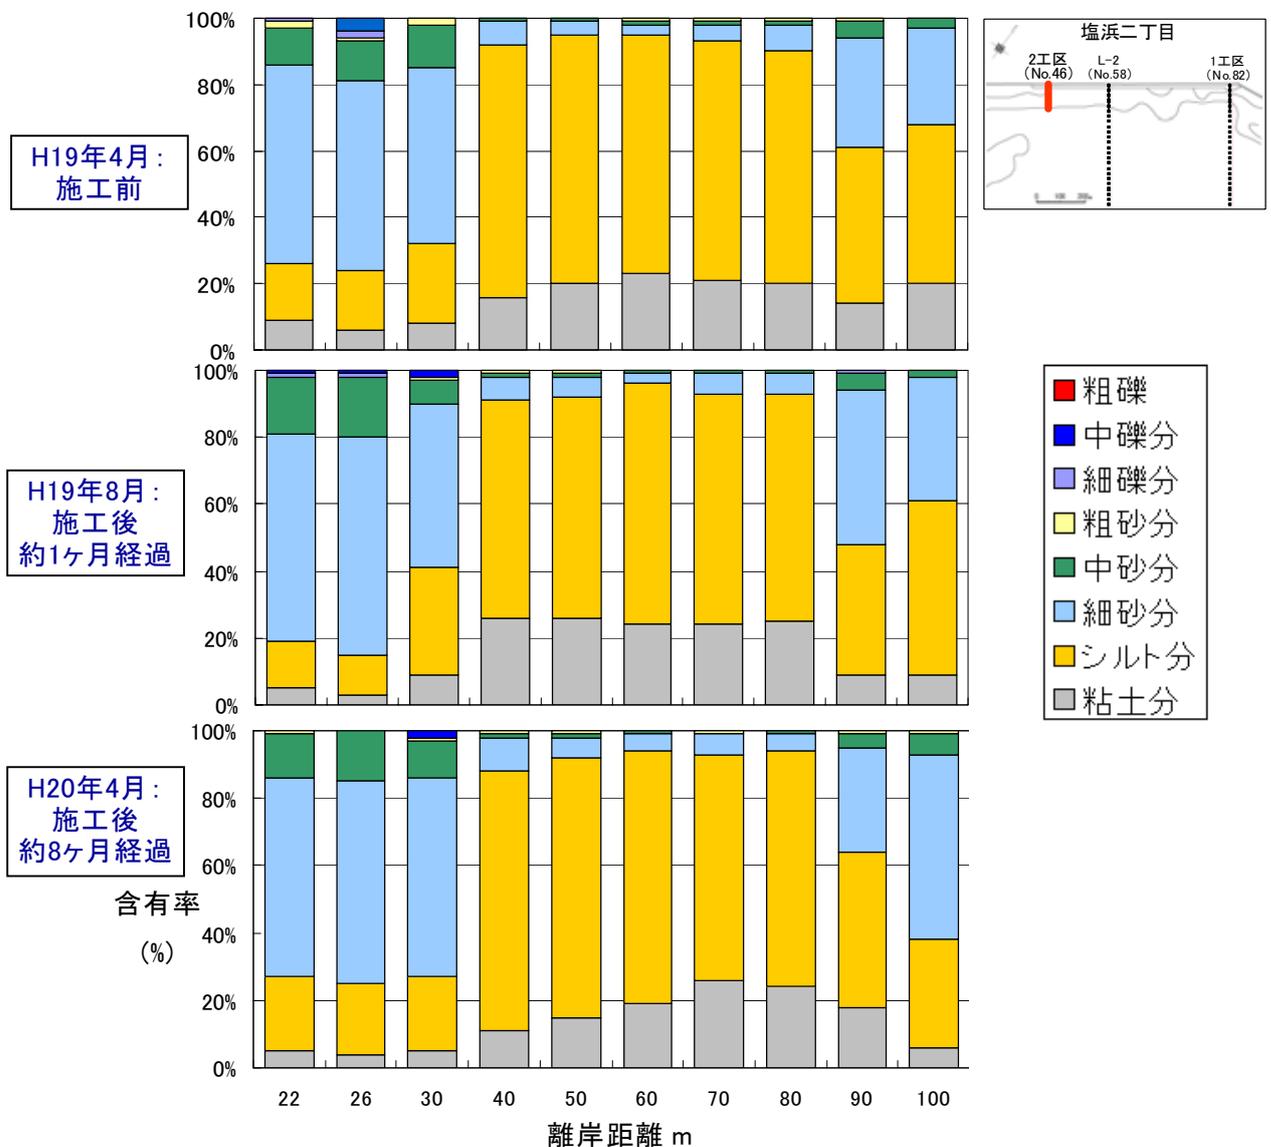
図 5.3.2 工事区域西側(2工区)における中詰め捨石施工前、施工後の粒度組成の比較

施工前と比べて施工 1 ヶ月後では、離岸距離 30m 付近でシルト分がやや増加した他は粒度組成の分布はほとんど変化していない。

平成 20 年 4 月の施工後約 8 ヶ月の状況は、沖合い 100m の細砂分が多くなりシルト・粘土分が低下している他は、ほとんど変化していない。

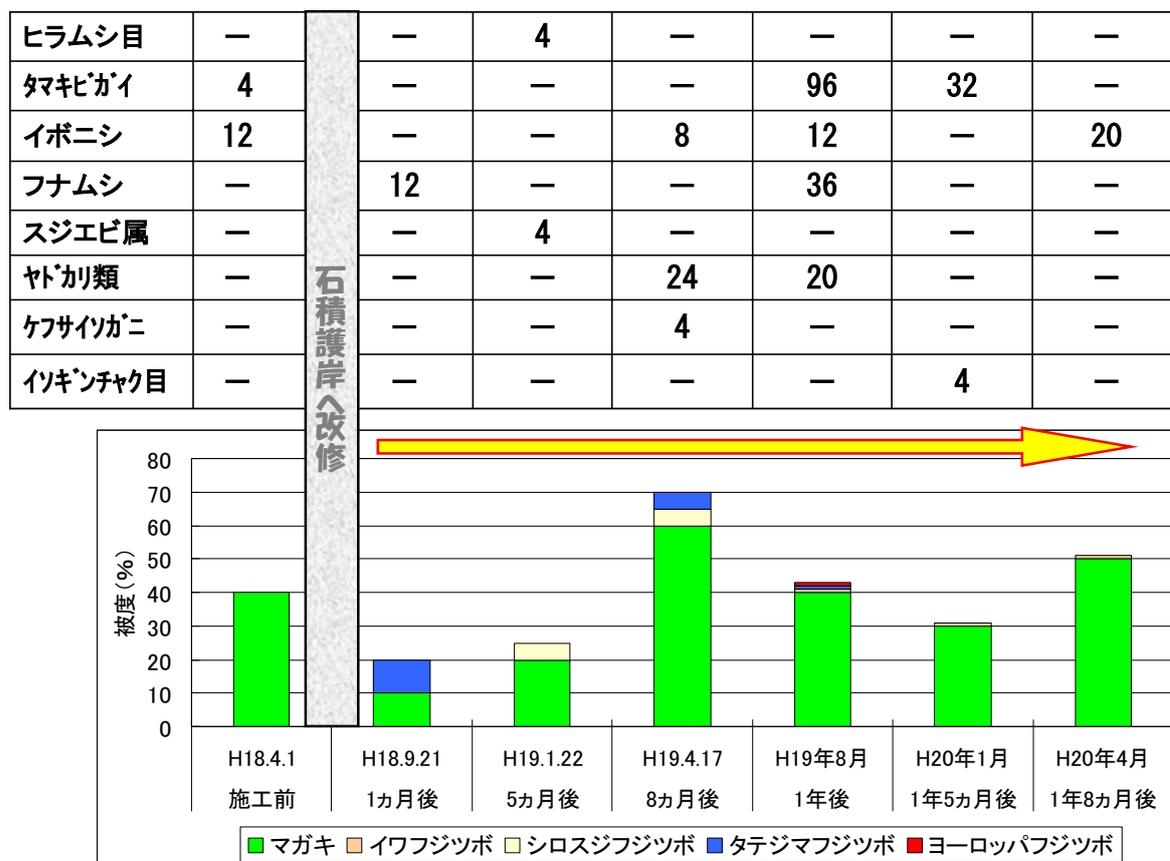
図 5.4.3 潮間帯動物の定着状況(石積部・中潮帯)

施工前に、被度 40%を占める優占種であったマガキは、施工後は順調に定着が進み、施工 8 ヶ月後には、施工前の水準を超える被度 (60%) で着生がみられた、その後も季節的な変動を繰り返しているが、ほぼマガキの被度は 40%を超えている状況である。

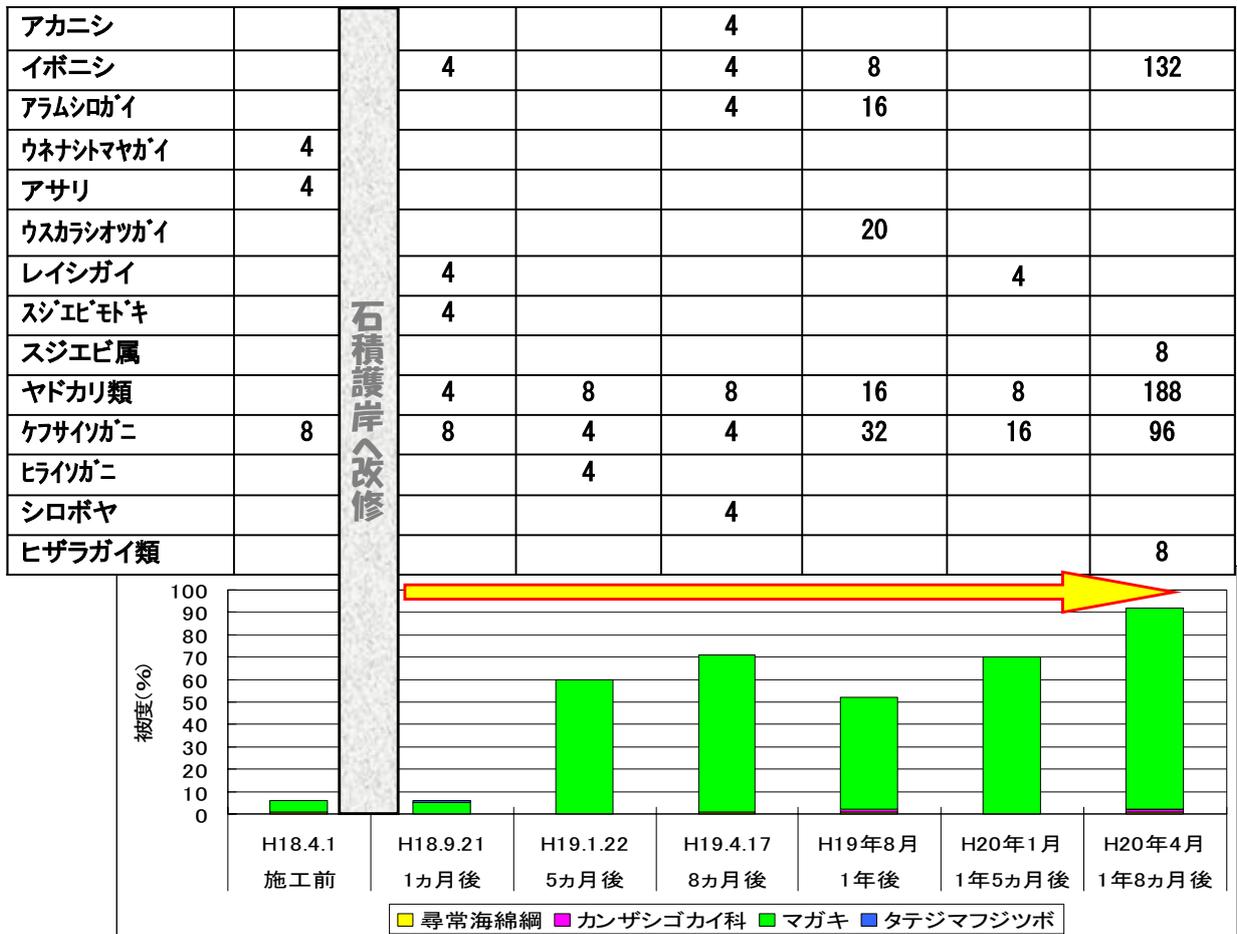
図 5.4.4 潮間帯動物の定着状況(石積部・低潮帯)

施工前に、被度 5%前後を占めていたマガキは、施工後は大幅に着生が進み、施工 5 ヶ月後以降には、施工前の水準を大きく超える被度 (50%以上) で着生がみられる。

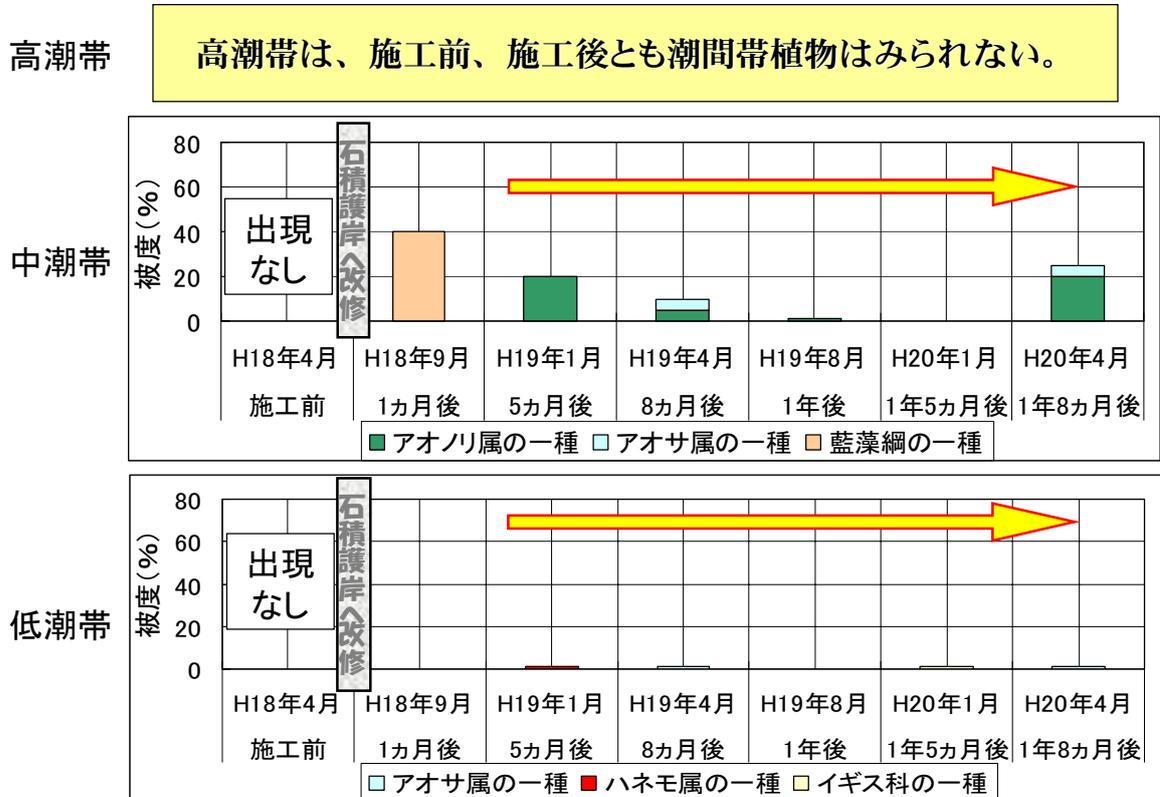
図 5.4.5 潮間帯植物の定着状況

高潮帯は、施工前、施工後ともに潮間帯植物はみられていない。

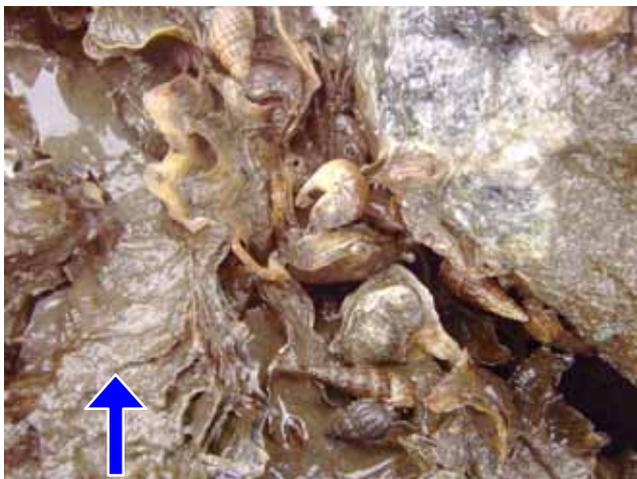
施工後約 8 ヶ月:石積み間隙に堆積したカキ殻、土粒子、擬糞。ヤドカリ類、ケフサイソガニ等が多数生息する。

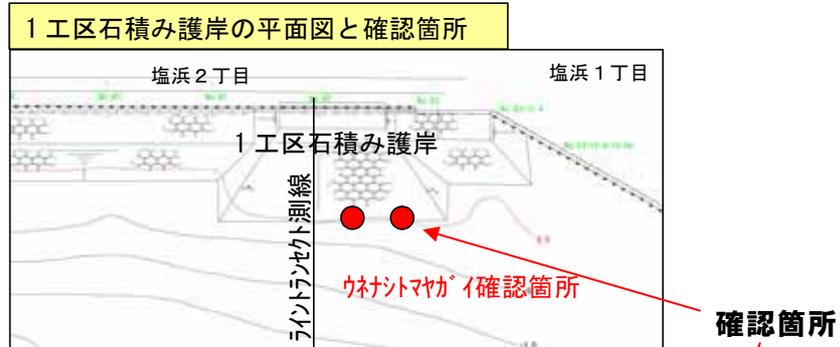
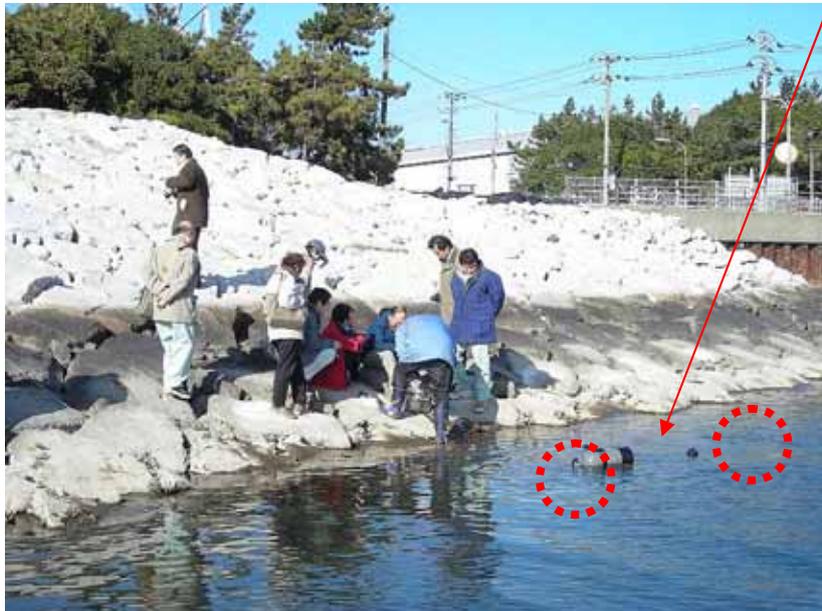
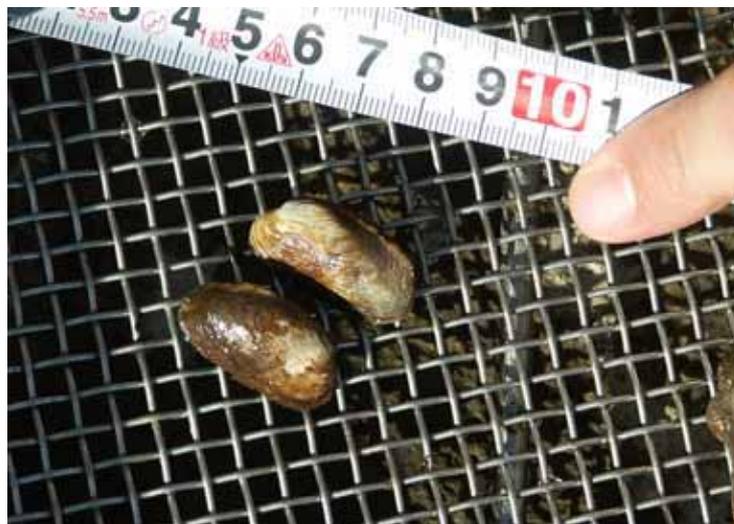
冬季公開調査(施工後約1年5ヶ月後)においても、1工区の低潮帯においてウネナシトマヤガイの生貝2個体を確認した。

冬季公開調査において確認されたウネナシトマヤガイ(生貝2個体)

ウネナシトマヤガイは被覆石と被覆石の間、隙間のほとんど無いところで確認された。

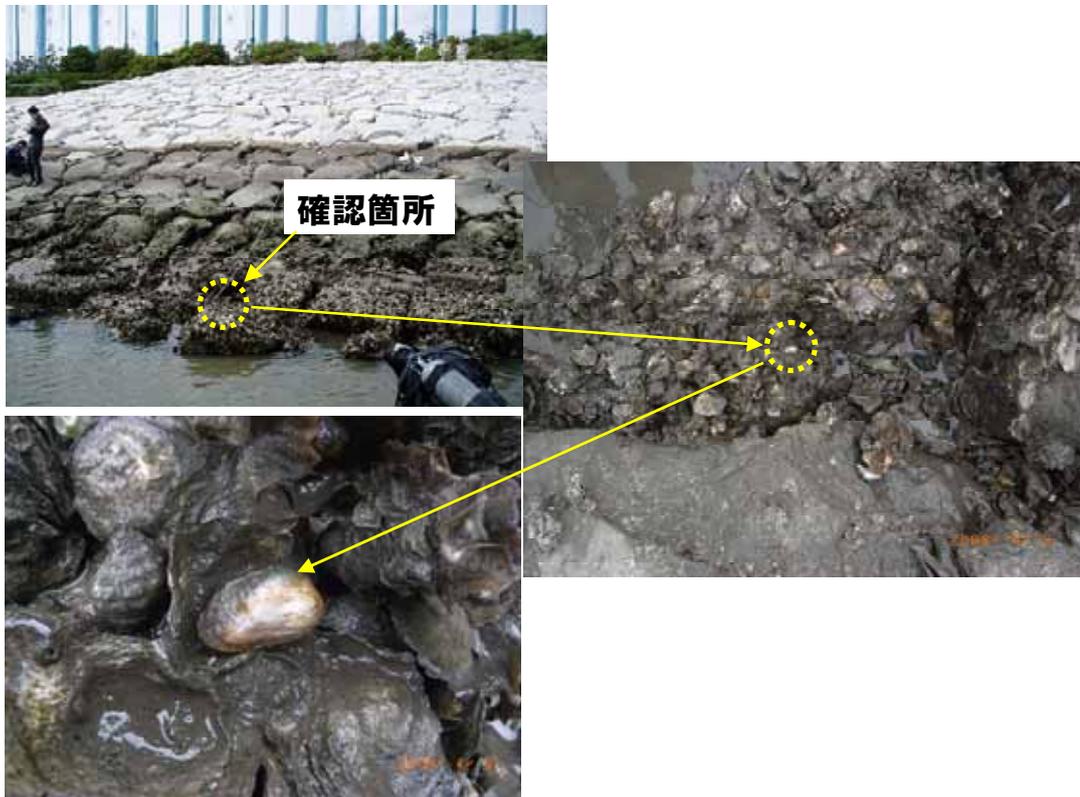
平成20年4月9日に実施した公開調査においても、潮間帯生物観察で1個体確認された。

観察で確認された箇所及びウネナシトマヤガイの状況 (H20年4月春季公開調査)

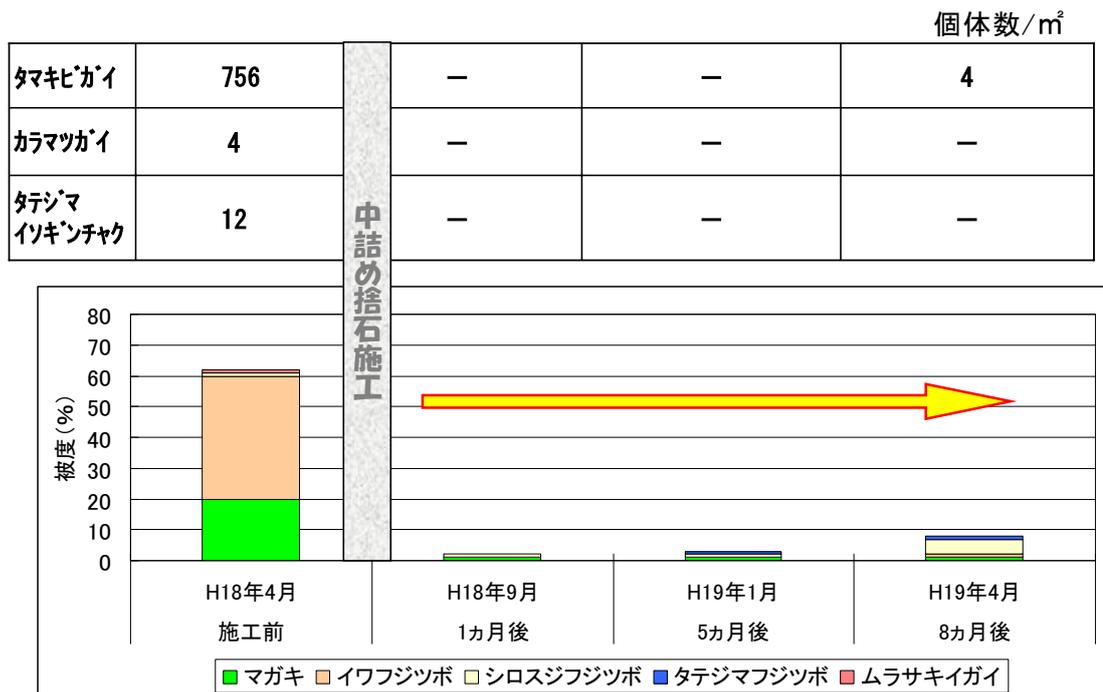
図 5.4.7 潮間帯動物の定着状況(石積み部・高潮帯)

施工前の直立護岸では、鋼矢板に付着するイワフジツボ、タマキビガイ、マガキが優占していた。捨石施工後は、わずかであるがシロスジフジツボが出現し、8ヶ月後にはタマキビガイが確認されるようになった。

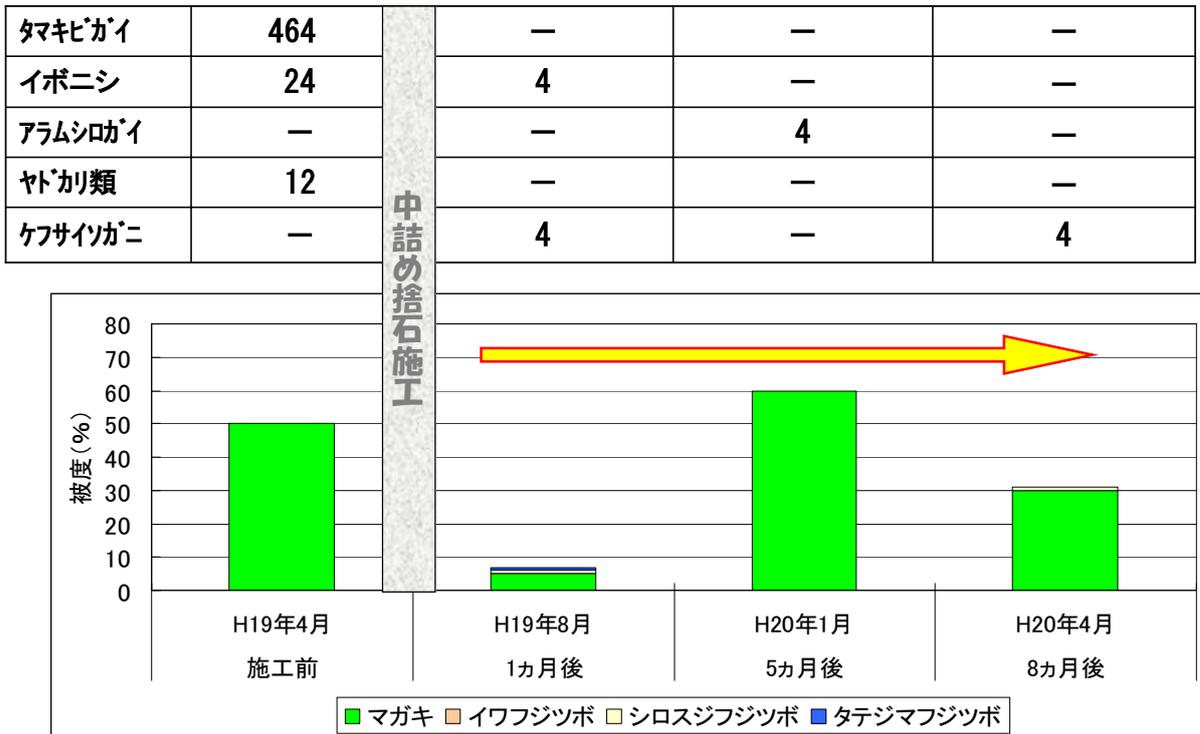
図 5.4.8 潮間帯動物の定着状況(石積部・中潮帯)

施工前に、被度 50%を占める優占種であったマガキは、施工後は順調に定着が進み、施工 5 ヶ月後には、施工前の水準を超える被度 (60%) で着生がみられた、その後も季節的な変動をしているが、ほぼマガキの被度は 30%程度である。その他、アラムシロガイやイボニシ、ケフサイソガニの定着もみられた。

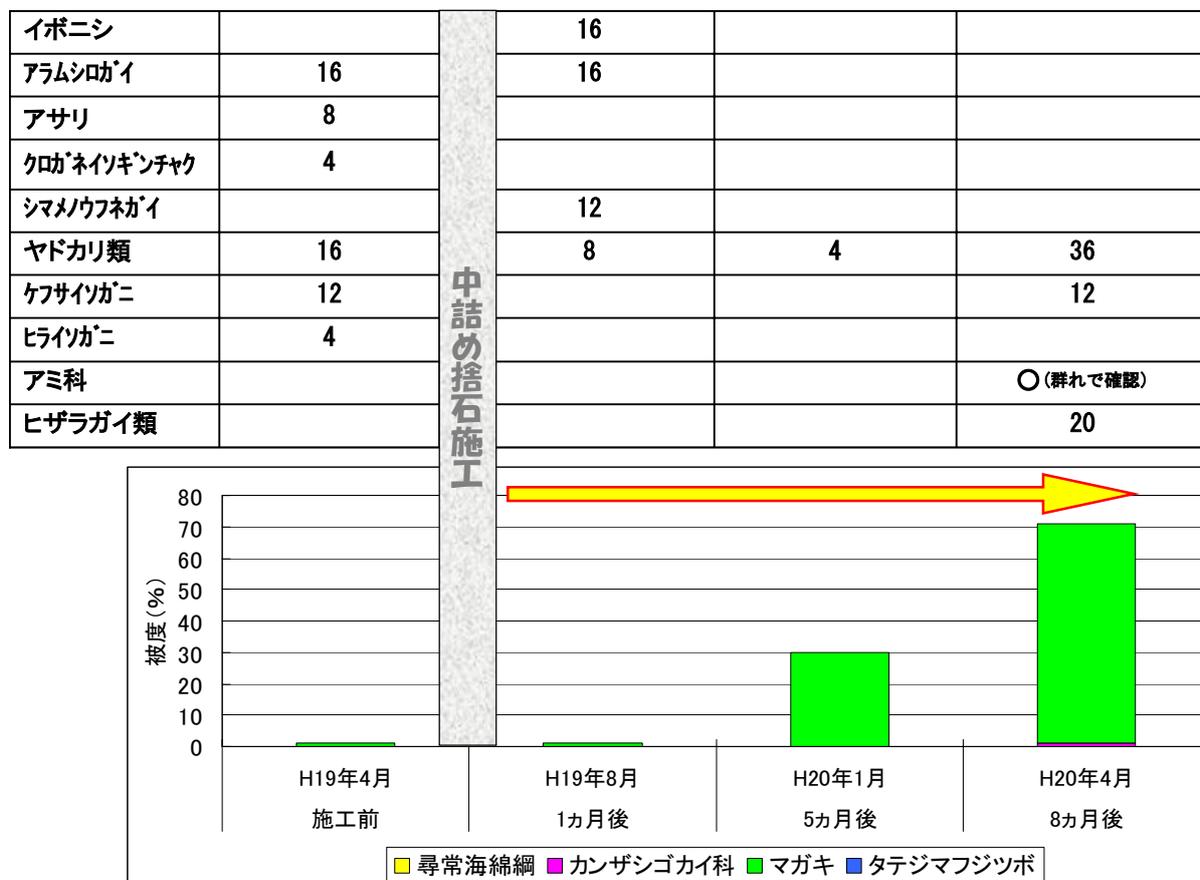
図 5.4.8 潮間帯動物の定着状況(石積部・低潮帯)

施工前に、被度 5%前後を占めていたマガキは、施工後は大幅に着生が進み、施工 8 ヶ月後には、施工前の水準を大きく超える被度 (70%) で着生がみられる。

また、施工後 8 ヶ月では、ヒザラガイ類及びヤドカリやケフサイソガニ等の小型甲殻類の増加がみられる。

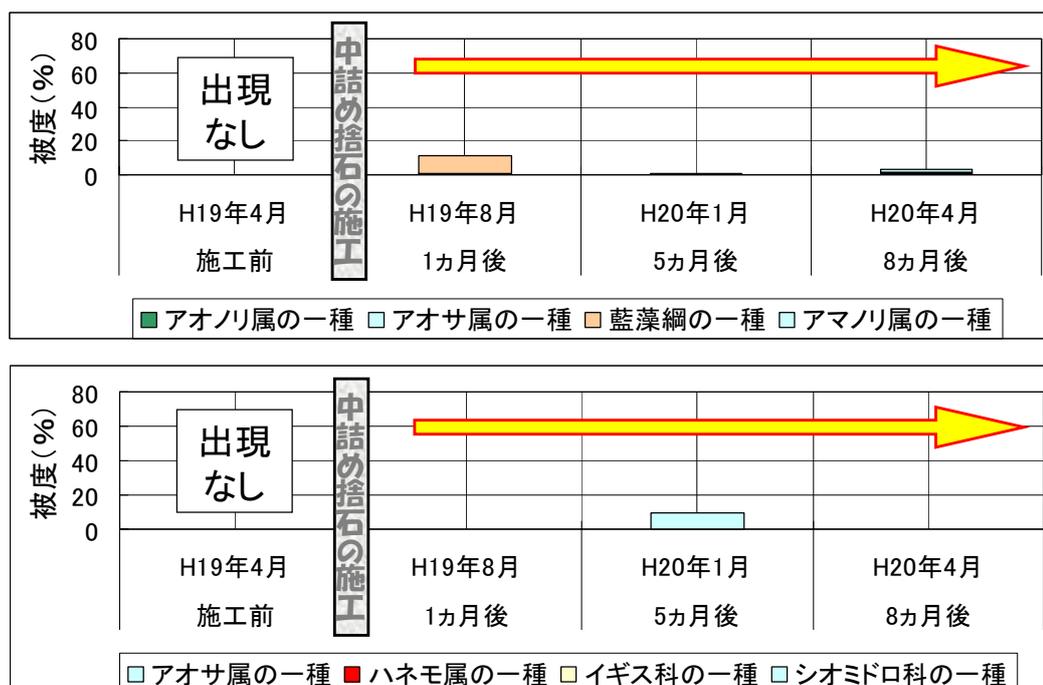
図 5.4.9 潮間帯植物の定着状況

高潮帯は、施工前、施工後とも潮間帯植物はみられない。
