一宮川護岸工事検証会議 とりまとめ要旨

1. 今次水害の概要
2. 浸水要因の分析結果
3. 仮締切堤防に関する法的見解

1. 今次水害の概要 (1)

1. 今次水害の概要 (2)

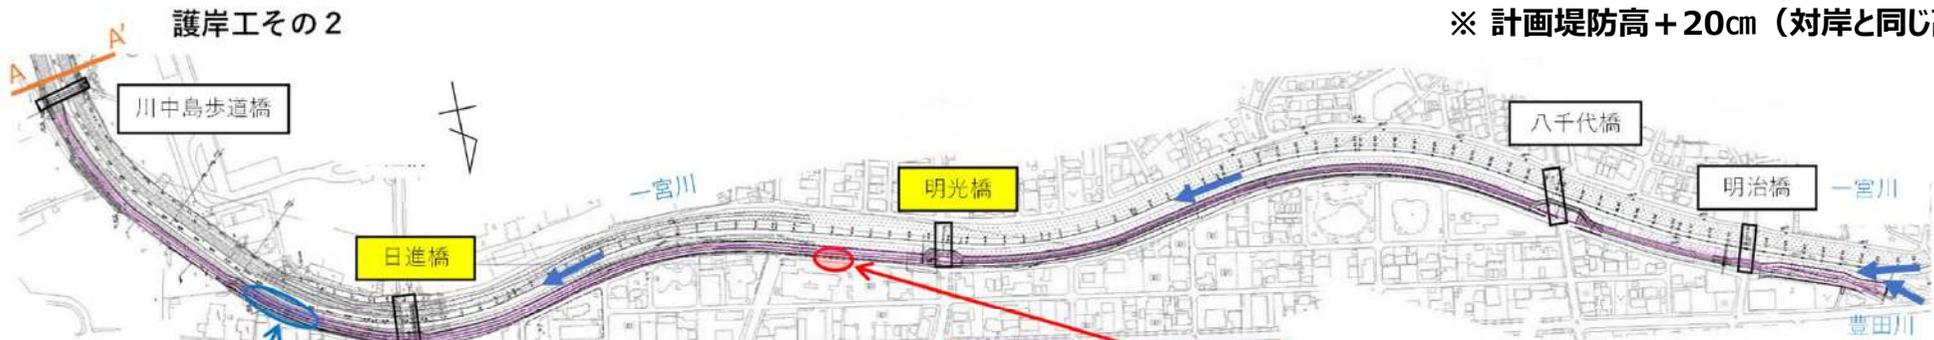
A-2 日進橋下流
 間口延長 L=60.5m
 仮締切高 H=10~38cm不足
 * 背後地に擁壁有

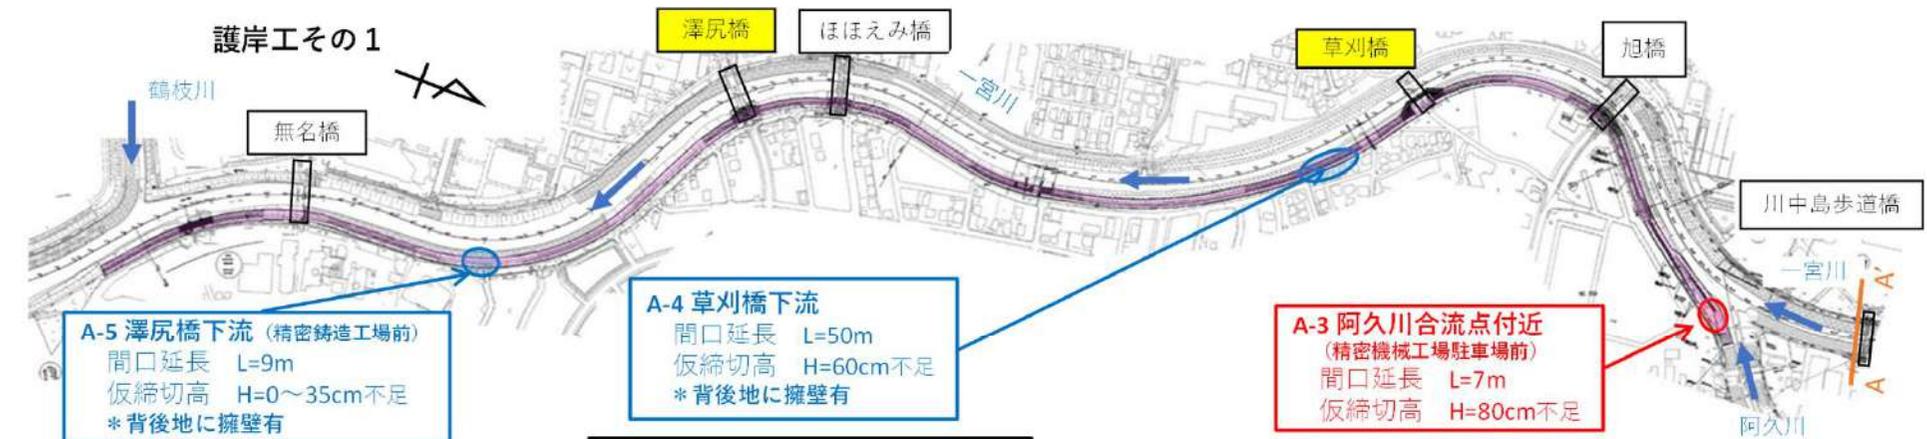
A-5 澤尻橋下流 (精密铸造工場前)
 間口延長 L=9m
 仮締切高 H=0~35cm不足
 * 背後地に擁壁有

A-4 草刈橋下流
 間口延長 L=50m
 仮締切高 H=60cm不足
 * 背後地に擁壁有

A-3 阿久川合流点付近 (精密機械工場駐車場前)
 間口延長 L=7m
 仮締切高 H=80cm不足

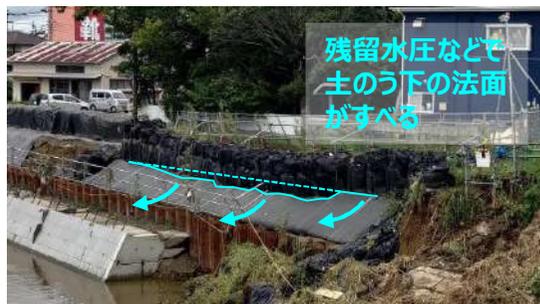
a 法面のすべり

- 洪水後に工区全体延長の約6%で仮締切堤防に変状が生じた。
- 仮締切堤防は、「仮締切堤防設置基準」等に基づき設計。*1
(詳細は災害検証会議資料を参照)
- この変状は、計画高水位を超える洪水によるものである。*1
被災形態としては、**法面のすべり破壊**や**越水**、**浸透**のいずれか、または、複合的に生じたものと考えられる。

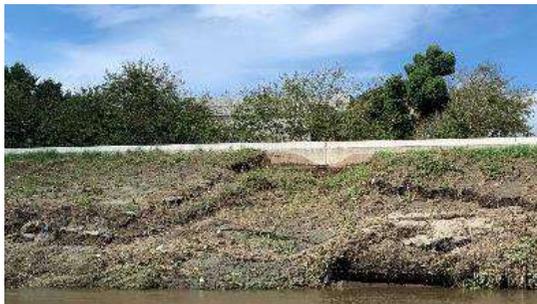
対岸の完成堤防の被災

- 対岸の完成堤防も被災するほどの洪水が発生

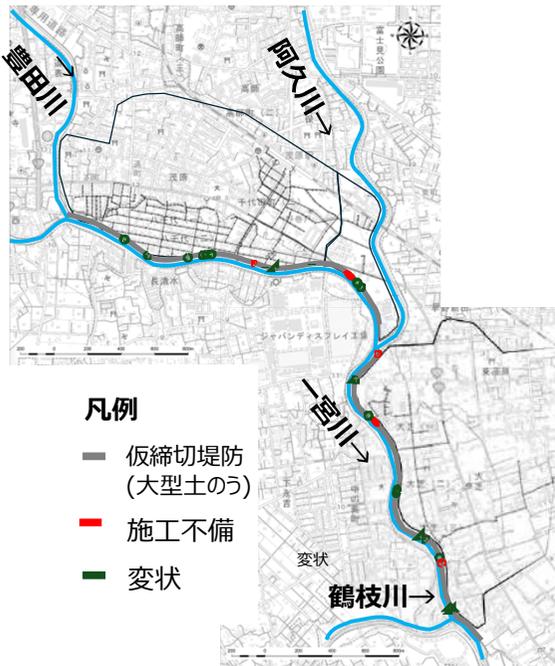
① 再現計算
令和5年9月8日の水害と同じ条件

- シミュレーション結果から、**変状**と**施工不備**がなくても、未曾有 (1/180) の豪雨により、河川水位が上昇して、**堤防を越水**したものと推測。
- **変状** 17箇所がなかった場合、浸水量は約 9 割、また、**変状**と**施工不備**の両方がなくても、約 9 割と推測。
(なお、仮締切り堤防の**変状** 17箇所 のうち、6箇所から出水したと推測)
→ **施工不備の有無は、浸水量にほぼ影響しない (有意な影響は認められない)**
