2丁目護岸工事着手（平成18年）から7年後の検証評価のまとめ

1 モニタリング調査の目的

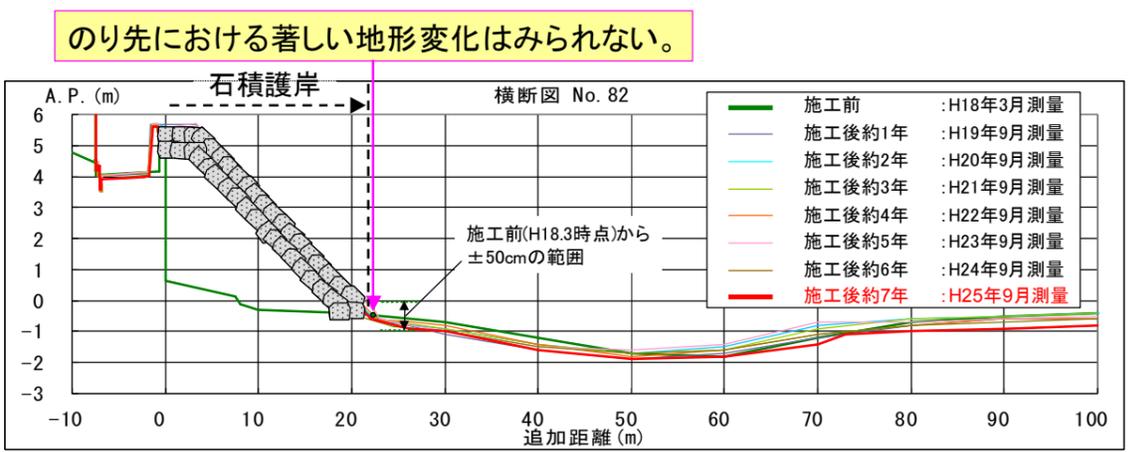
図-3 1工区(測線No.82)における地形測量結果

・検証箇所である1工区ののり先における7年間の地形変化は、施工前(H18年3月時点)に対して-0.15m～+0.18mの範囲にあり、モニタリング調査年度の期間中、検証基準±0.5mを満足していた(図-3、表-3)。

- ・検証箇所である1工区のり先では、モニタリング調査期間中、検証基準±0.5mを常に満足していた。
- ・1工区検証測線や沖合では、季節的な変動を繰り返しており、やや地盤が低下する傾向が見られている。
- ・護岸周辺の地形変化は、滞筋斜面においてスポット的に-0.6～-0.7m程度低下する箇所は見られたが、大部分は0～-0.2m程度の変化であり、顕著な地形変化は生じていなかった。沖合では-0.1～-0.4m程度の低下傾向が見られるが、この変化は三番瀬全体に見られた地震前後の傾向と一致しており、護岸工事以外の影響によると考えられる。

石積み護岸のり先の地形変化に関する検証基準は全ての時期で満たしており、周辺海底地形に洗掘等の著しい変化が生じなかった。

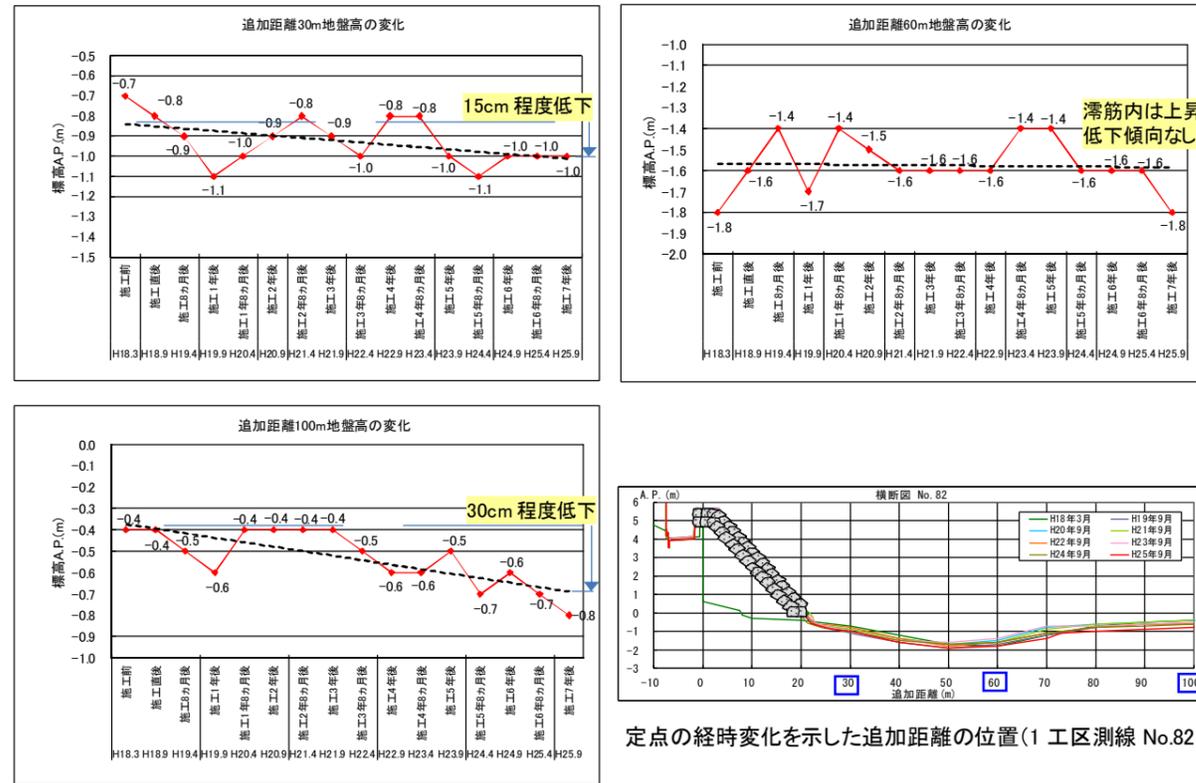
図-4 1 工区 (測線 No. 82) の各地点の地盤高の変化

・検証箇所とはなっていない 1 工区の護岸周辺の地形変化は、のり先以外の各地点 (30m、60m、100m) の地盤高の時系列変化でみると、30m と 100m の地点において 7 年間のトレンドで 0.1~0.3m 程度のわずかな低下傾向が見られる。滞筋内の 60m 地点では堆積・侵食の変動を繰り返しており、顕著な地形変化は見られない (図-4)。

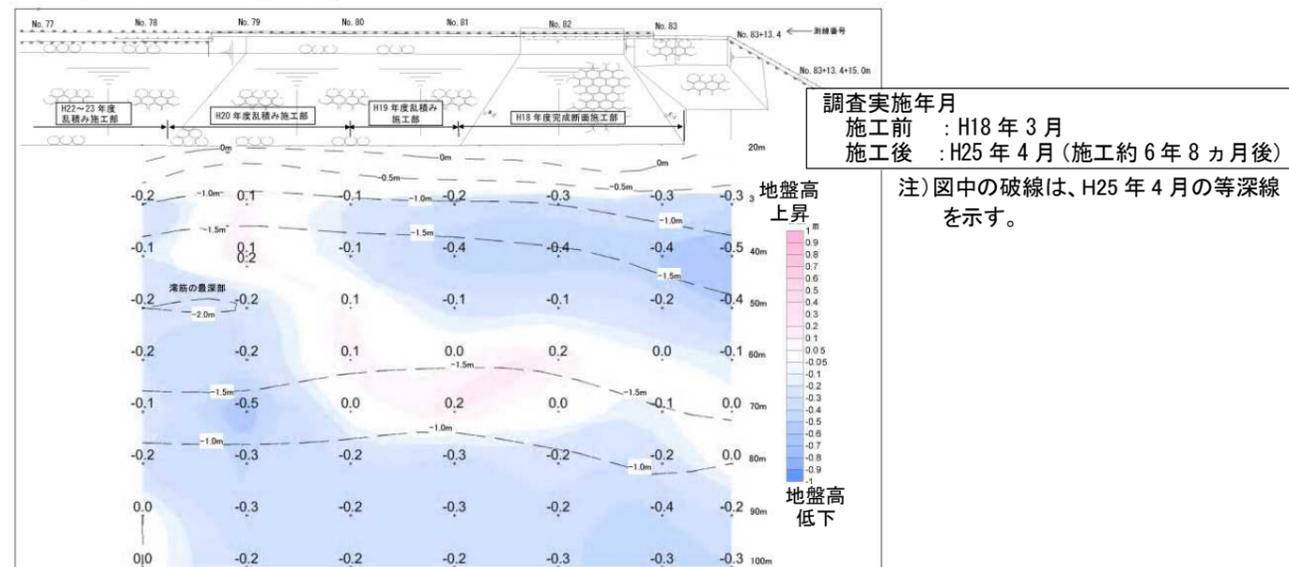
図-5 1 工区周辺域の面的な地形変化 (施工前後の差分図)

・護岸周辺の面的な地形変化でみると、1 工区周辺においては、一部-0.5m 程度の変化がみられる箇所があり、滞筋の岸側と沖側で地盤高が低下する傾向がみられるが、測量範囲内では大きな地形変化はみられていない (図-5)。

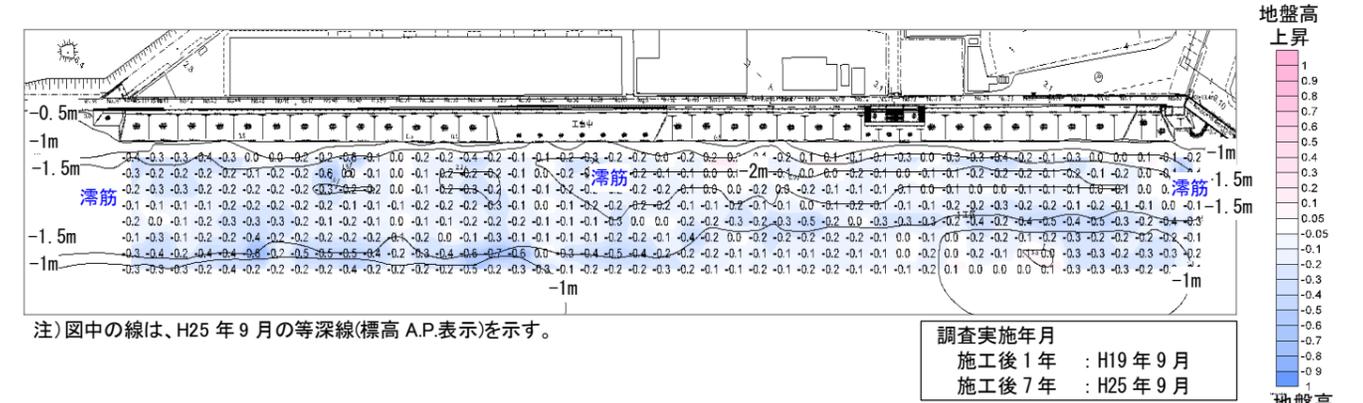
図-6 護岸改修範囲全域の面的な地形変化 (6 年間の差分図)

・護岸改修範囲全域の変化については、施工 1 年後 (H19 年 9 月) を基準とした 6 年間の変化をみると、滞筋斜面においてスポット的に-0.6~-0.7m 程度の低下は見られるが、それ以外の大部分は 0~-0.2m 程度の変化であり、大きな地形変化はみられていないものの、滞筋の沖側を中心に地盤高が低下する傾向がみられる (図-6)。

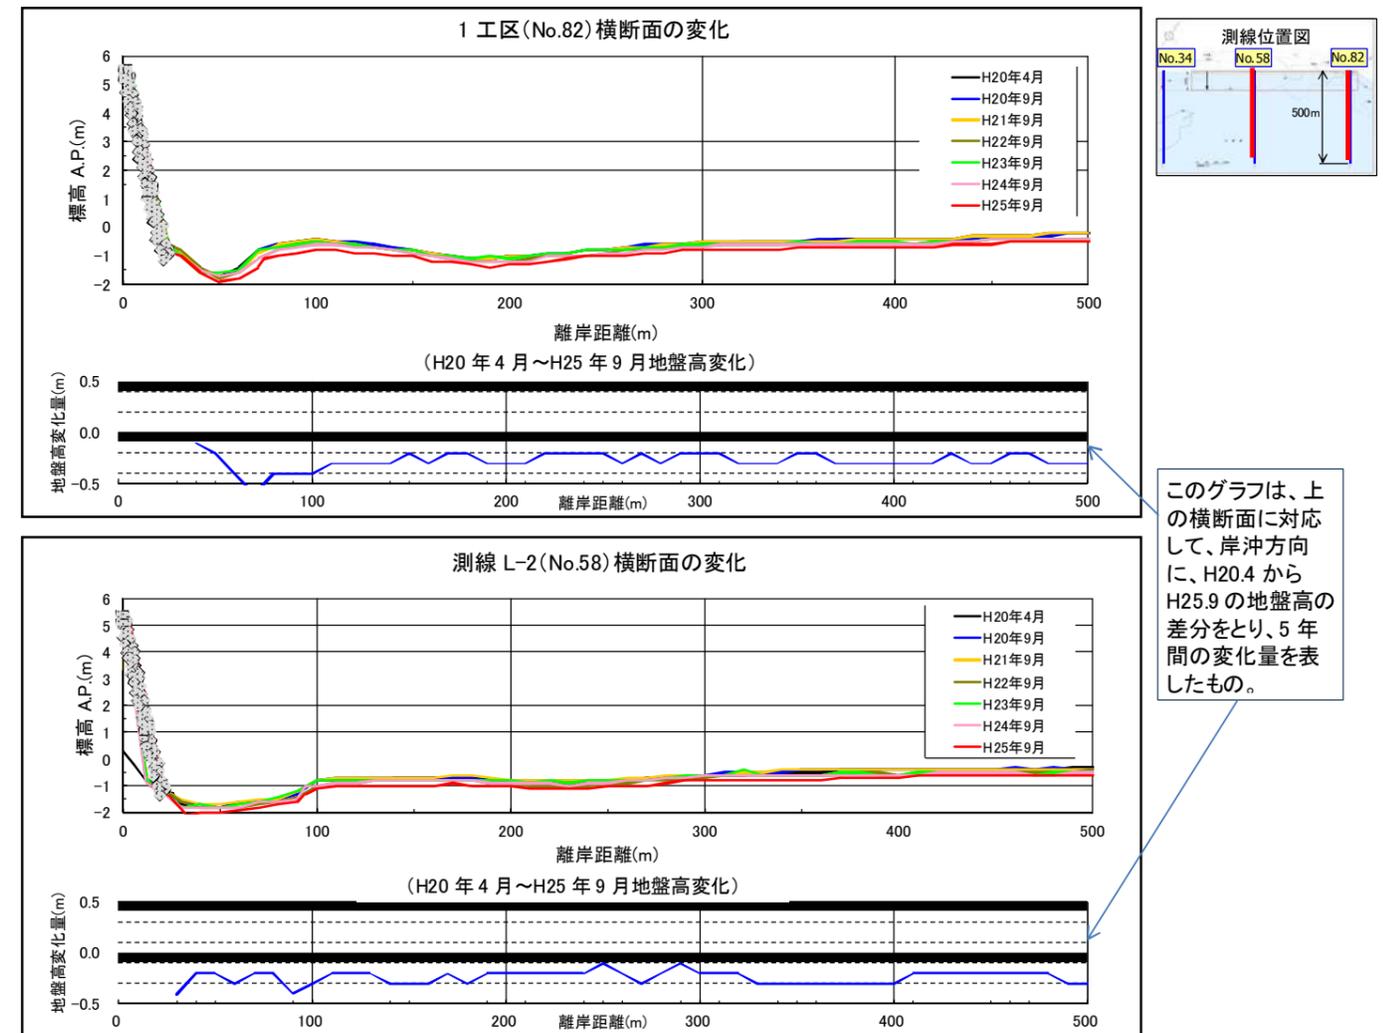
図-7 H20 年 4 月~H25 年 9 月の沖合 500m の地形変化 (1 工区、L-2)

・また、沖方向に 500m までの地形変化でも、地盤高が 0.1~0.3m 程度低下する傾向がみられる (図-7)。

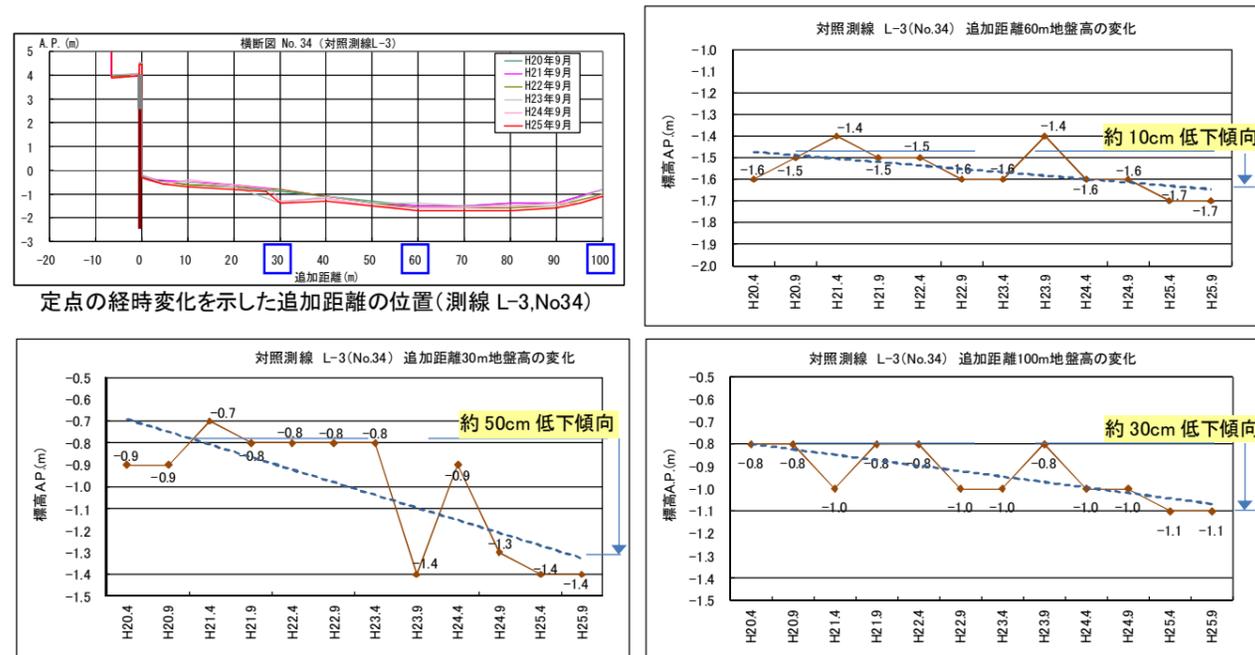
図-8 対照測線L-3（護岸未改修）の各地点の地盤高の変化

- ・護岸未改修の対照測線L-3における各地点（30m、60m、100m）の地盤高の時系列変化からも、そのトレンドは0.1～0.5m程度低下する傾向が見られる（図-8）。

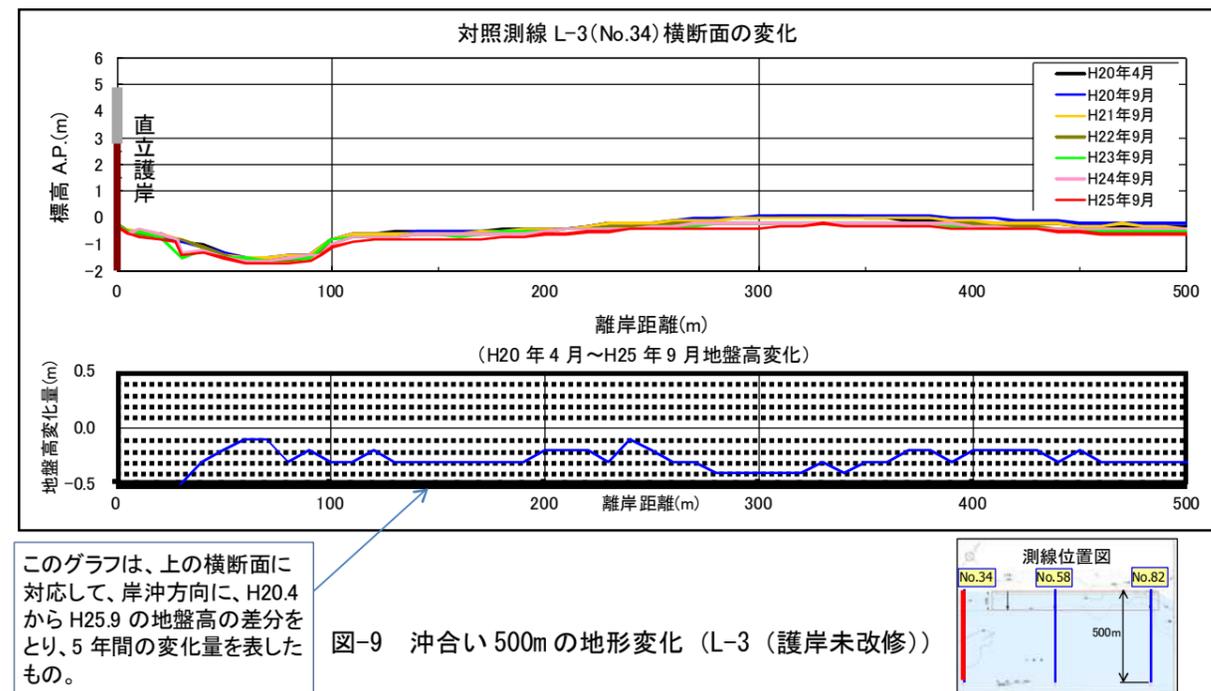
図-9 沖合い500mの地形変化（L-3（護岸未改修））

- ・また対照測線L-3の沖合においても、地盤高が0.1～0.4m低下する傾向がみられる（図-9）。

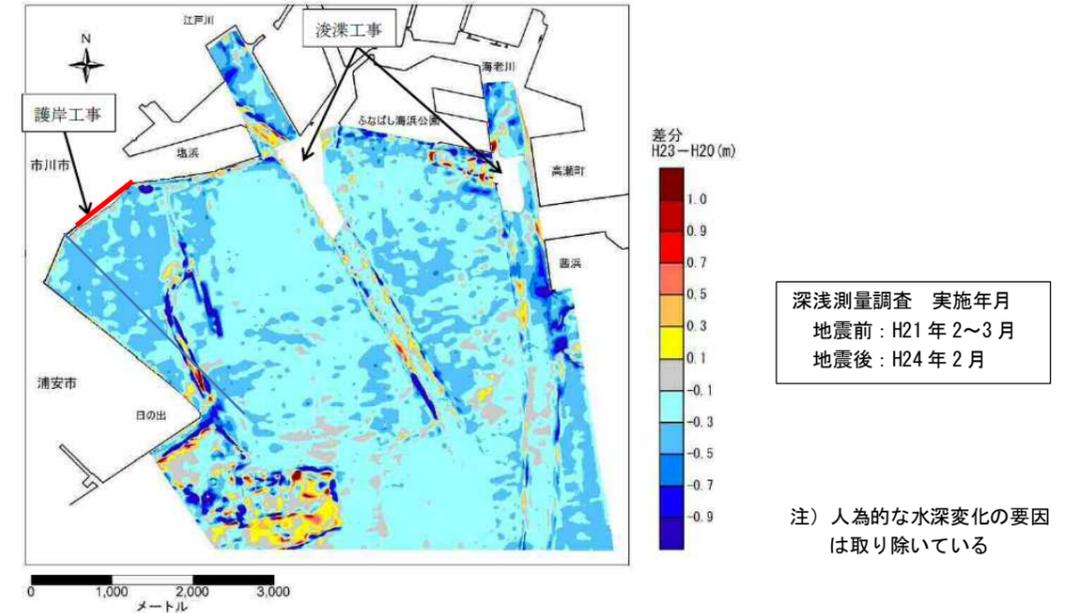
図-10 三番瀬全域における地形変化（地震前後の水深差分図）

- ・図-10には三番瀬全域を対象として別途に実施された地震前後の地形変化を示すが、三番瀬全域においても、地震後、広範囲にわたって地形は変化しており、測量範囲全域では平均0.25mの低下がみられている。
- ・塩浜2丁目沖合いの地形変化の傾向は、三番瀬全体の傾向と一致している。

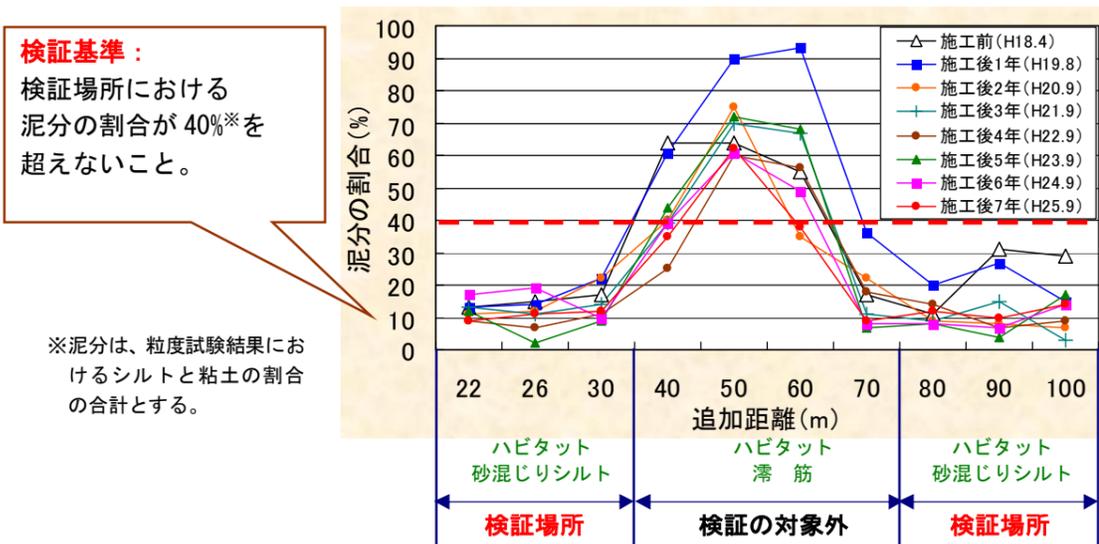
図-11 1工区における泥分の割合の変化

・検証箇所である1工区の距離22~30m、距離80~100mにおける7年間の底質変化は、泥分の割合で2%~27%の範囲にあり、モニタリング調査期間中、検証基準の40%を越えないことを常に満足していた（図-11、表-4）。

- ・ 検証箇所である1工区の距離22~30m、距離80~100mの底質は、モニタリング調査期間中、検証基準の泥分(シルト・粘土分の含有率)が40%を越えないことを常に満足していた。
- ・ 一部箇所では、泥分の割合が経年的に低下する傾向が見られたが、同様の傾向が護岸未改修のL-3においても確認され、また、この変化と類似した傾向は、護岸改修工事以前の塩浜2丁目・3丁目付近の三番瀬奥部でも見られていた。
- ・ よって底質については、護岸改修に伴う著しい変化は生じていないといえる。

石積み護岸前面の底質粒度組成に関する検証基準は、全ての検証箇所かつ、全ての時期で泥分40%を超えないことを満たしていた。

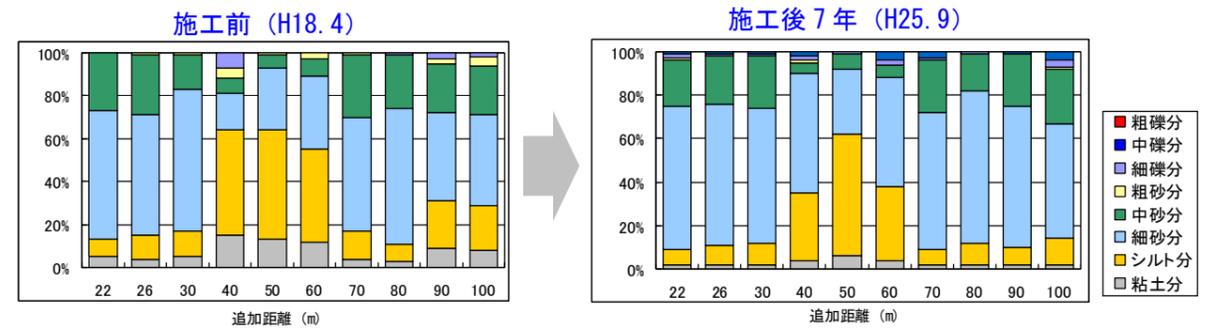
図-12 1工区（測線No.82）の施工前後の粒度組成の変化

・1工区における粒度組成の変化を経年的にみると、測線1工区の距離40mなど、一部箇所では泥分の割合は低下傾向がみられる。

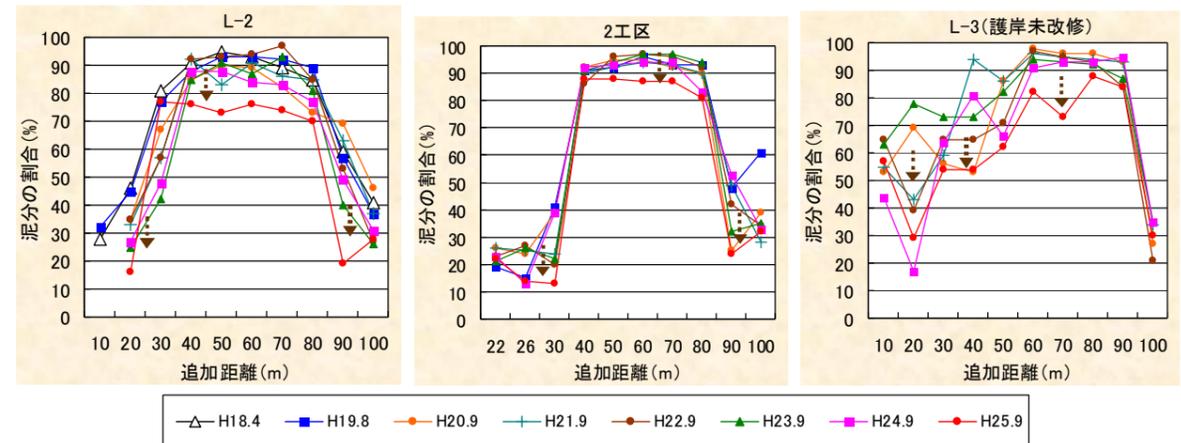
図-13 改修範囲西側の（L-2、2工区、L-3）の泥分の割合の変化

・検証箇所とはなっていない護岸改修範囲の西側（測線L-2、2工区、L-3）の底質は、護岸付近（距離10~30m）で泥分の割合は13~78%の範囲にあり、塩浜1丁目側に位置する1工区に比べて泥分は多い。経年的には、粒度組成に大きな変化は見られないが、1工区と同様に、測線L-2の距離90mや護岸未改修のL-3の距離20mなどで、泥分の割合の低下がみられる。（図-13、図-14）

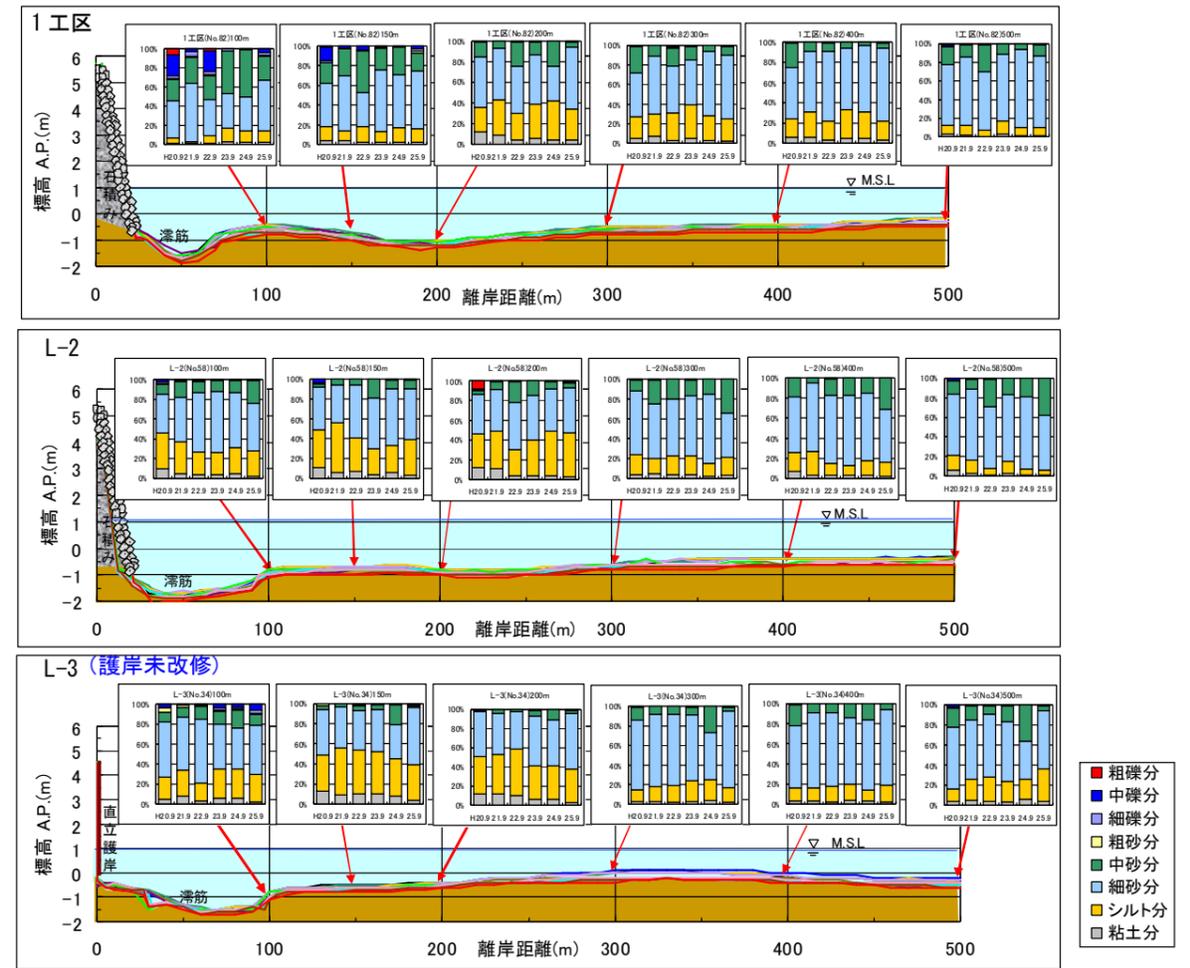
図-15 沖合い500mの粒度組成変化

・沖合い (岸沖方向 500m) の底質変化は、粒度組成に大きな変化は見られないが、護岸未改修の L-3 の距離 150m、200m などでは泥分の割合がやや低下している (図-15)。

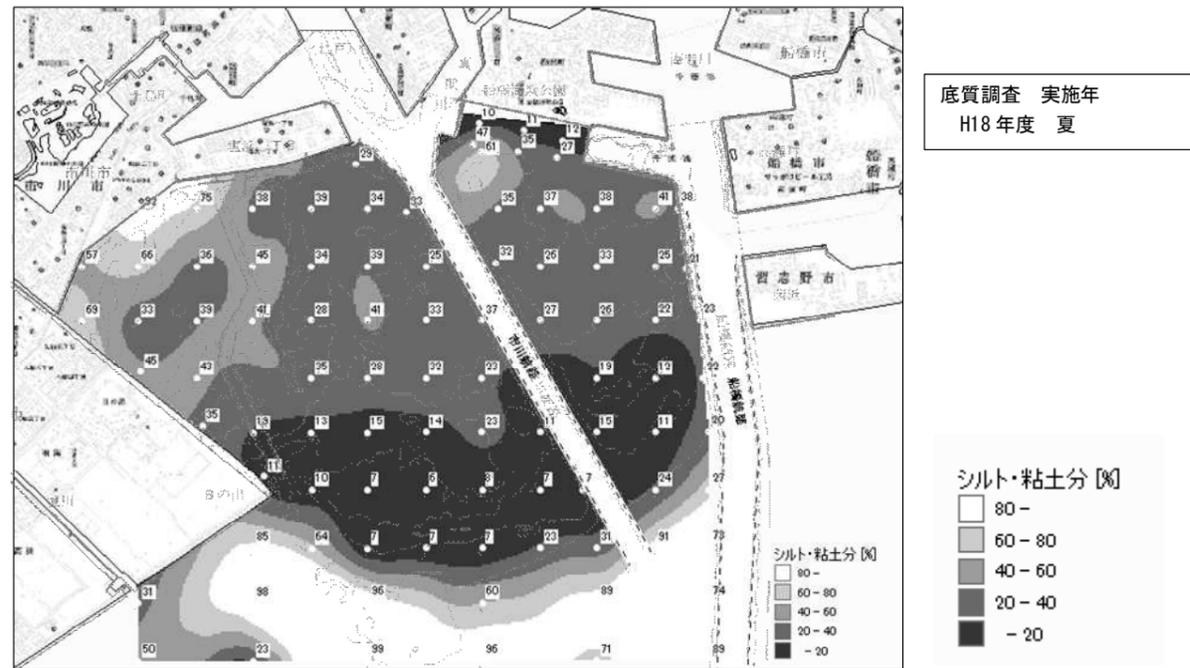
図-16 三番瀬全域における底質分布

- ・図-16 には三番瀬全域を対象として別途に実施された底質調査結果を示す。シルト・粘土分 (=泥分) の割合は、塩浜2丁目・3丁目付近の三番瀬奥部では40%以上と高く、その東側から浅海域南部にかけては40%以下と低いエリアが広がり、沖合の海域では再び泥分の割合が高くなる傾向がみられる。
- ・図-17 には三番瀬全域を水深と底質の違いから【1】～【4】の4区分に分けて、海域区分ごとの底質のシルト・粘土分の平均値の経年的な変化を示す。塩浜2丁目・3丁目付近の三番瀬奥部に位置する【1】のエリアでは、シルト・粘土分 (=泥分) がH5年 (1993年) からH9年 (1997年) 頃まで60～80%の高い値を示しており、H14年 (2002年) からH19年 (2007年) にかけてはやや減少している。
- ・三番瀬全域を対象とした調査では、調査地点数が少ないため、塩浜2丁目の滞筋部とその周辺といった局所的な底質分布の傾向は明瞭ではないが、護岸改修工事以前から塩浜2丁目・3丁目付近では泥分が低下傾向にあり、本モニタリング調査においても一部箇所において類似した傾向が確認された。

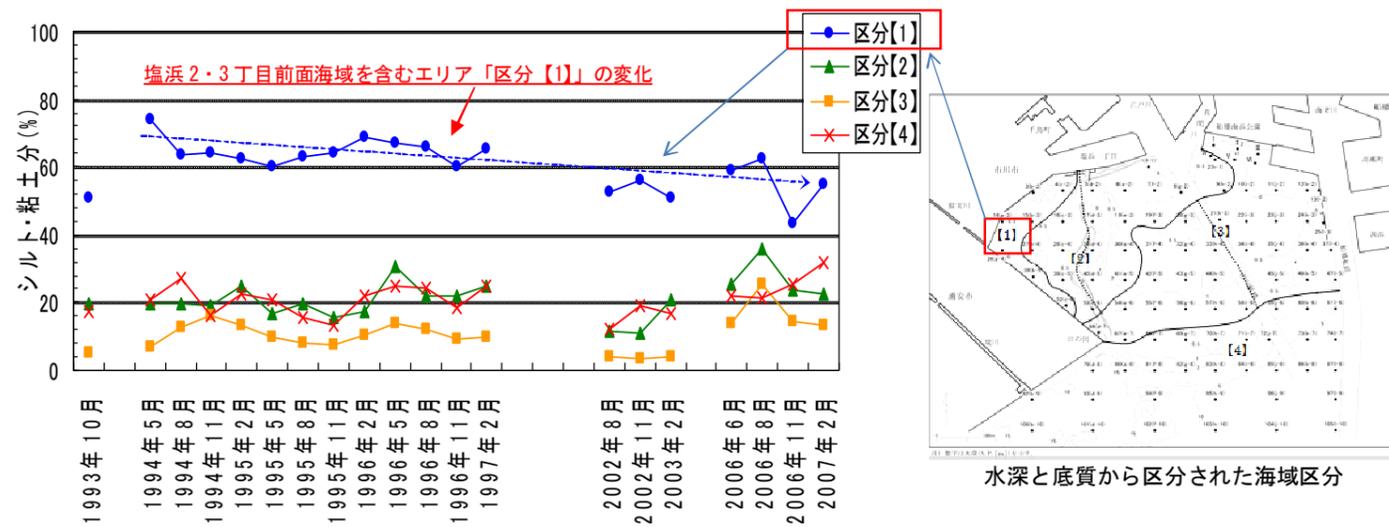
図-17 三番瀬全域における海域区分ごとの底質の長期的な変化の傾向(シルト・粘土分)

護岸改修範囲周辺では著しい粒度組成の変化は見られないが、シルト・粘土分の含有量が一部低下する傾向がみられる。この傾向は、護岸未改修箇所の対照測線でもみられ、三番瀬全域の調査で護岸改修以前から確認されている塩浜2・3丁目前面海域のシルト・粘土分含有量の変化傾向と一致していた。
