能登半島地震の地質環境災害に関する現地調査結果

－その2 臨海埋立地での液状化－流動化被害状況－

風岡 修 古野邦雄 楠田 隆 笠原 豊

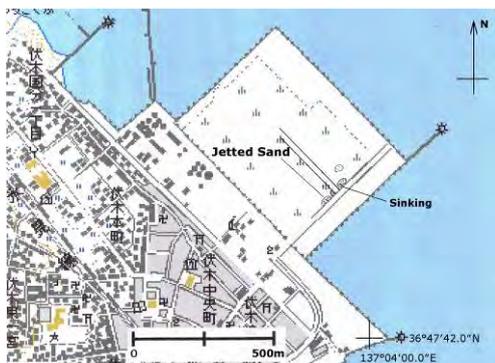
この埠頭は、富山県伏木港事務所によれば1996年～2000年に埋立が行われた。2007年能登半島地震では、数箇所直径数m～20m程度の大きな噴砂が見られた。このうち、埋立地南東部のT字路付近にて、直径約20mの噴砂がみられた(図1)。噴砂丘の南部に噴砂孔があったが、重機によって埋められていた。簡易トレンチ(図3・4)によって、噴砂孔は直径約80cm深さ約40cmと復元される。一方、噴砂丘は噴砂孔付近で厚さ約10cmの中粒砂が堆積して形成されていた。また、噴砂孔から南下へ延びる砂脈が観察された(図4)。噴砂丘の南縁において2m²程度の部分で数cmの陥没が見られた。噴砂孔でのトレンチおよび簡易貫入試験結果から、①地下水位は深度約1.5mであった。②噴砂孔直下には液状化－流動化した部分はほとんどみられなかった。

図1 伏木港万葉埠頭における噴砂の分布

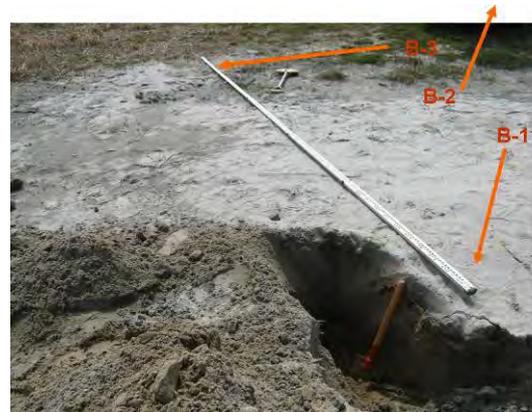
図3 高岡市伏木万葉埠頭埋立地での噴砂(B-1～B-3は貫入試験地点、B-1は噴砂孔、B-3は陥没部分。)

③噴砂丘南部の陥没部分の地下1m～4m付近に液状化したと推定されるゆるい部分がみられた。これらのことより水平距離約5mはなれた噴砂丘南縁の陥没部分の地下1m～4mの液状化した部分から噴砂孔へ砂

が供給された可能性が推定される。同様な現象は、千葉県東方沖地震時にも香取市石納においてみられている。

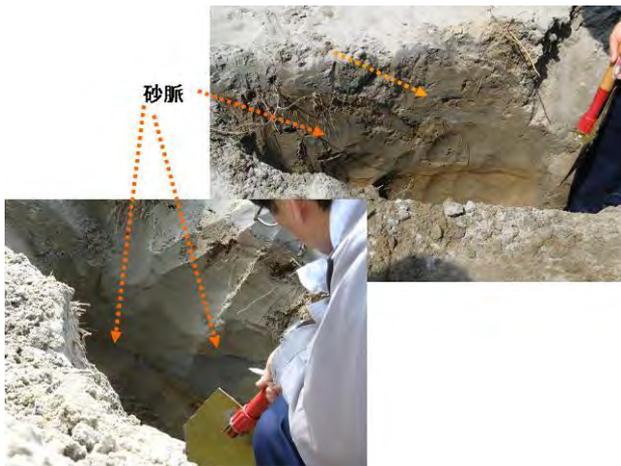
図4 噴砂孔の下につながる噴砂脈。

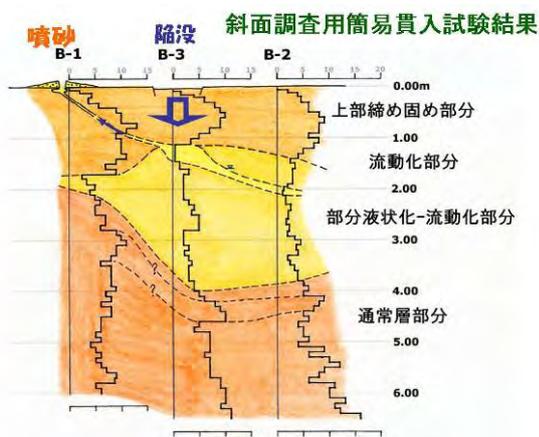
図5 簡易貫入試験結果

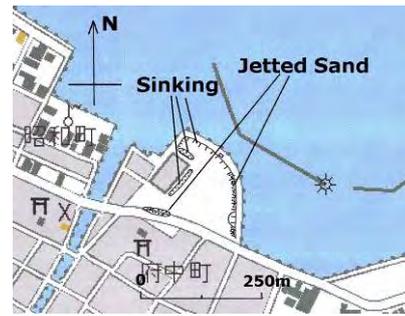
この埠頭は、石川県によれば 1991 年に完成した。本地震時に、埋立地外周の護岸の内側に沿って亀裂が生じ、埋立部分が数 cm 沈下するとともにその亀裂から液状化した砂が流動化し地表に噴出した(図 6, 7)。噴砂は泥質分の少ない細粒砂ないし中粒砂である。1987 年千葉県東方沖地震でも同様な現象が人工海浜にてみられ、その原因は以下のように報告されている。埋立地外周護岸の基礎としてシートパイルが打設してある。このシートパイルが難透水層を貫いている場合、埋立地内に降雨などで涵養された地下水は側方へ移動することができない。

図6 七尾マリンパークでの被害分布。

今回のこの地点の地震被害も埋立地の護岸に沿った部分にのみ見られることから、同様なことが原因と思われる。従って、被害の予防には、埋立地の周囲にある護岸堤に、内部の埋立層に貯留した地下水を排出する排水孔を設けることや、内部の人工地層内の地下水位を下げるためにドレーンを設置することが重要と思われる。

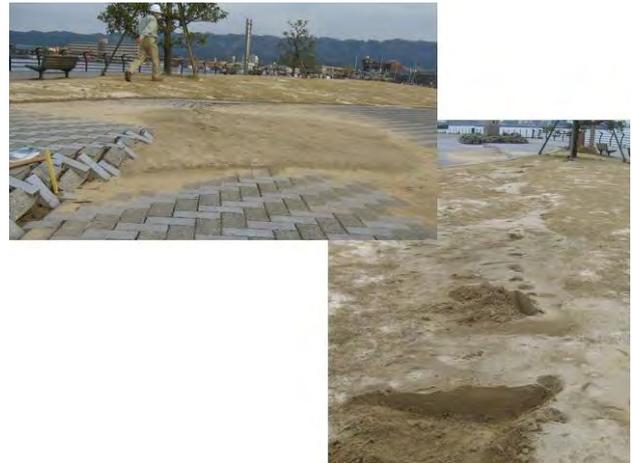
図7 七尾マリンパークでの填砂(護岸の内側が沈下し護岸と埋立層の境界から液状化した砂と地下水が噴出した。)

このため地下水面は、護岸の内側で地表面下約 1m と浅いが、護岸堤の海側の人工海浜では地下水面はほぼ海面の高さと深く、地下水面の比高差は約 3m あった。地震時には地下水位が上昇し、護岸の内側では地下水位が地表面を超え、液状化-流動化が発生した¹⁾。
