# 2011年東北地方太平洋沖地震による県内での液状化 - 流動化現象 - その3 浦安市埋立地における地表面の変形の詳細分布

風岡 修 香川 淳 吉田 剛 古野邦雄 楠田 隆 酒井 豊 加藤晶子 山本真理

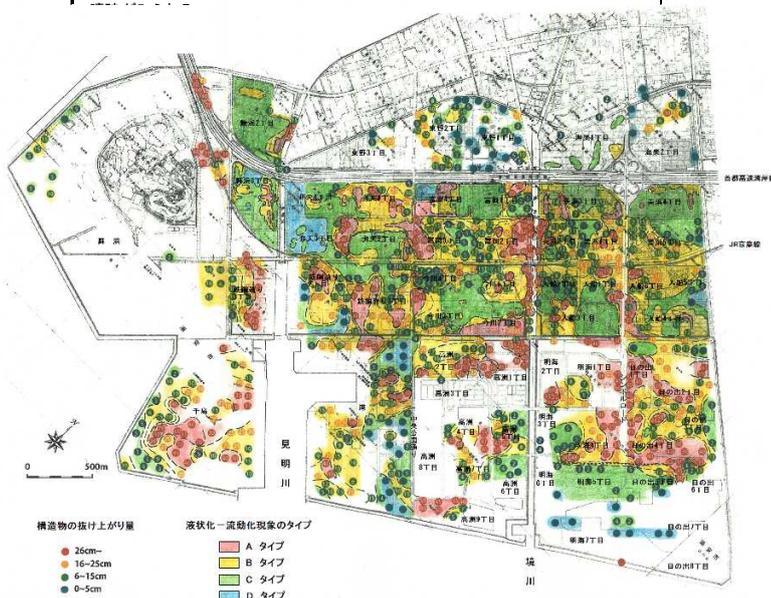
図 1 地表面の変形タイプの平面分布

東京湾岸埋立地では、液状化 - 流動化現象による被害程度が場所により大きく異なる。これらを定量的にみる指標として杭基礎を持つと思われる構造物の拔上がり量の測定を行った。また、現地での地表からの観察の結果、地表での被害の現れ方の違いを認識し、その違いについて、噴砂、道路の変形、レンガ塀や電柱の傾き・沈み込み、戸建て住宅のような浅層基礎を持つ構造物の沈下・傾きなどを中心にタイプ区分を行なった(表1)。このタイプ区分に基づきその詳細な平面分布をまとめたものが図1である。(千葉県環境研究センター, 2011a ; 2011b)

現地調査は、主に3月下旬~5月下旬におこなった。タイプ区分が最初は個人差もあったので、クロスチェックも行ないながら進めていった。現地調査は現象の把握と記載といった意味から調査の分解能は5~10m程度である。なお、太平洋沖地震での液状化 - 流動化現象は県内の広い範囲で発生したものの、人員等限られた中での調査であることから、残念ながら未調査の部分もある。このため、図1の着色部が調査した部分となる。

液状化 - 流動化現象は旧海岸線よりも内陸側の自然地層である沖積層上にはほとんどみられず(工事などで掘り返した地点を除く)、旧海岸線以南の埋立地においてみられる。このことは、基本的には人工地層中で液状化 - 流動化現象が主に発生していることを示している。

埋立地の中では、全域が一様に液状化 - 流動化しているわけではない。また、千葉市美浜区でみられるようなKmオーダーの帯状の被害分布はここではみられない。むしろ、地表面において被害状況が異なるAタイプ~Dタイプが混在し、まだら状に分布している。また、Aタイプについては旧護岸よりも内陸側の北西の埋立地では、幅100m長さ500m程度の帯状に分布する。旧護岸よりも沖合い側の南東の埋立地では直径500mを超える規模の大きな斑状の分布をなす。

首都高速湾岸線を境に、北側ではCタイプ・Dタイプが広く分布し、南側ではAタイプ~Dタイプが混在しまだら状分布をなしている。

液状化 - 流動化現象による被害が顕著なのは、入船から明海および日の出にかけてのシンボルロード沿い、美浜・富岡・今川・高洲の境川沿い、舞浜の見明川沿い、日の出の中部、高洲の北端と中央部および南端部、今川の旧護岸沿いの南東端、富岡の南西端、弁天の北東端部と中央部、鉄鋼団地の中部、千鳥の中南部等であった。
