# 「平成 23 年（2011 年）東北地方太平洋沖地震」による瓦屋根被害分布調査

酒井 豊

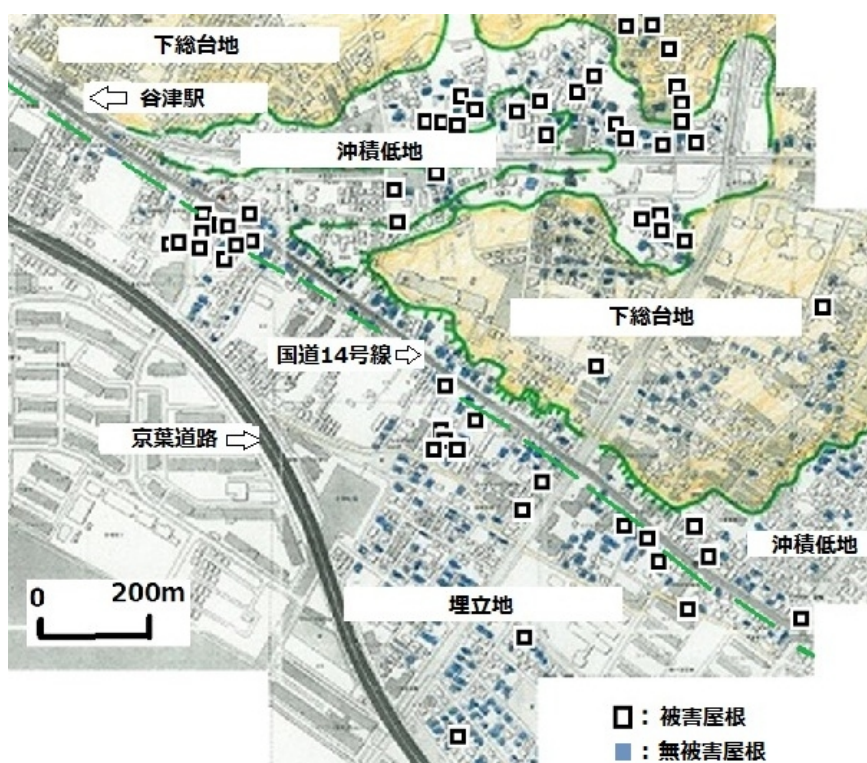
図1 習志野市谷津地区の瓦屋根被害分布

習志野市谷津の調査地域は、下総台地と沖積低地及び国道 14 号線より南西側の埋立地からなっており、被害は沖積低地にもっとも多く分布し、次いで埋立地の国道 14 号線沿いが多く、下総台地が最も少なかった（図 1）。被害率をみると、下総台地、沖積低地、埋立地、それぞれ、7.1%、17.4%、10.8%だった（表 1）。調査地域内の埋立地では、噴砂や路面変状、電柱や家屋の傾動などが認められ液状化・流動化していた区域と、液状化・流動化の証拠は認められない区域があった。屋根被害の多かった国道 14 号線沿いの埋立地とした地域では、液状化流動化の証拠は認められなかった。明治迅速図などの過去の地図と比較すると、国道 14 号線沿いの地域は、埋立層が薄い場所によっては自然地層である可能性が考えられた。
