# 千葉県市原港におけるダイオキシン類調査III-排水口調査-

吉澤 正、杉山宗男\*、強口英行\*\*、石渡康尊、半野勝正、仁平雅子、宇野健一、依田彦太郎  
(\*:現漁業資源課、\*\*:現産業廃棄物課)

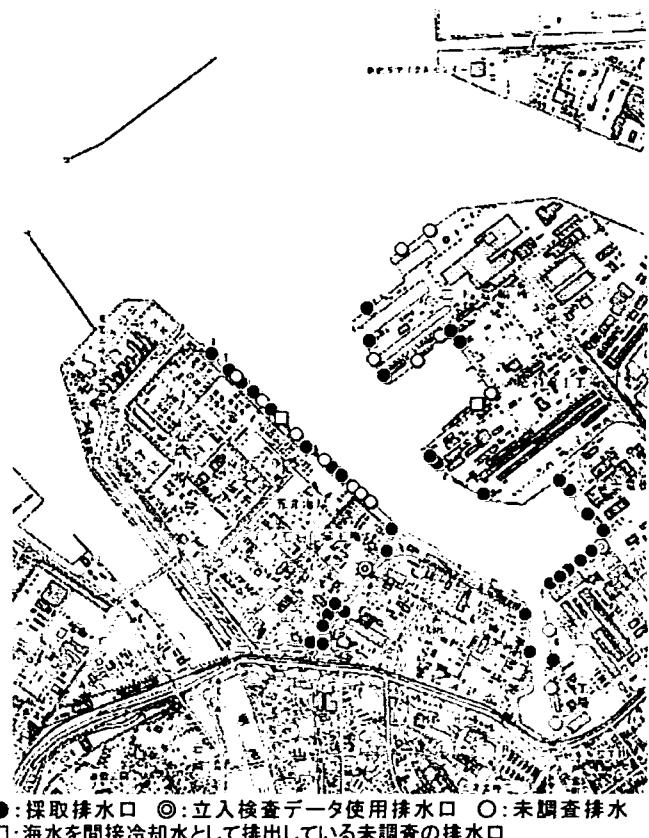
図1 排水口位置

その結果、16事業場の58の最終排水口が市原港に排水を放流しており、その位置を図1に示した。

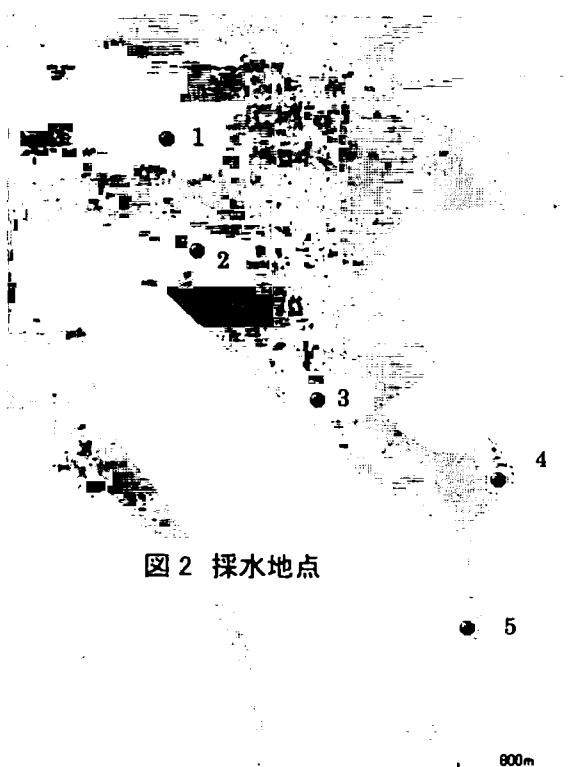
図2 採水地点

前回調査と類似した条件及び地点で表層水の採水するため、調査船「きよすみ」で2003年11月19日の満潮時に実施した。採水地点は図2の5地点とした。

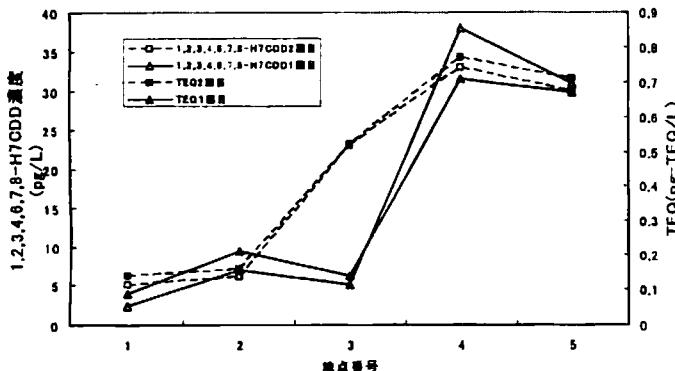
図3 縦断変化(TEQ, 1,2,3,4,6,7,8-H<sub>7</sub>CDD濃度)

図3にTEQと本汚染の主要異性体である1,2,3,4,6,7,8-H<sub>7</sub>CDD濃度の縦断変化を示した。

TEQは前回同様、環境基準値は超過しなかったが、湾口の0.14pg·TEQ/Lが、湾中央から上昇して、湾奥では0.77pg·TEQ/Lにまで上昇した。1,2,3,4,6,7,8-H<sub>7</sub>CDD濃度の変化も前回同様、湾口では数pg·TEQ/Lであるが、湾中央の地点3付近から上昇し、湾奥では30pg·TEQ/Lにまで上昇した。このようにTEQと1,2,3,4,6,7,8-H<sub>7</sub>CDD濃度は同じ挙動をしており、高塩素PCDD/Fの供給があると考えられた。
