最終処分場における構造評価のための検査技術開発（2）

大石修

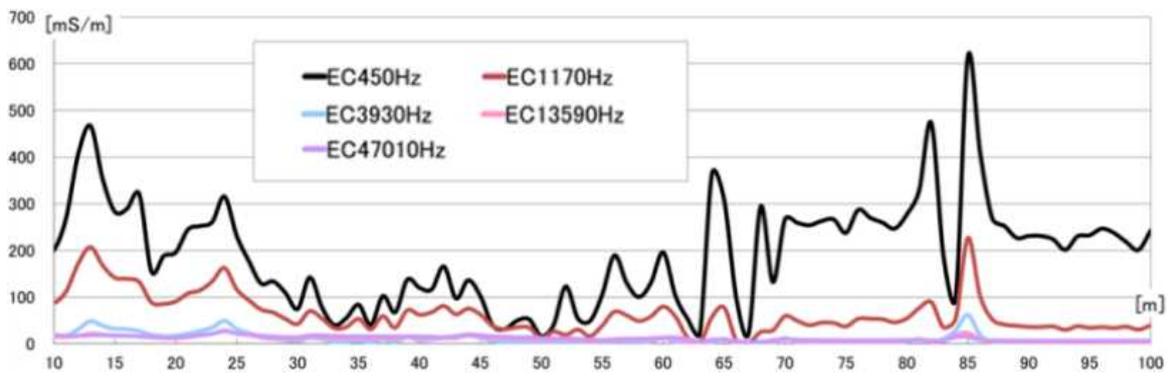
図2 電磁探査結果 (Line1 の見かけ電気伝導度 横軸が距離、縦軸が EC)

図 2 (Line1) において、0～10m までは水処理施設の電線が影響したため除外した。10m、31m、43m に排水のためのプラスチック製カルバートがあり、55m からが天場（埋立地）である。また、60～70m 付近には不燃物の山があった。これらの影響を考慮しても応答ピークの違いが説明できないこと、また、特に深く

なるにつれ（周波数が低くなるにつれ）高いピークが顕著になることから、本装置が検知可能な深さに金属等の導体が埋設されている可能性が示された。

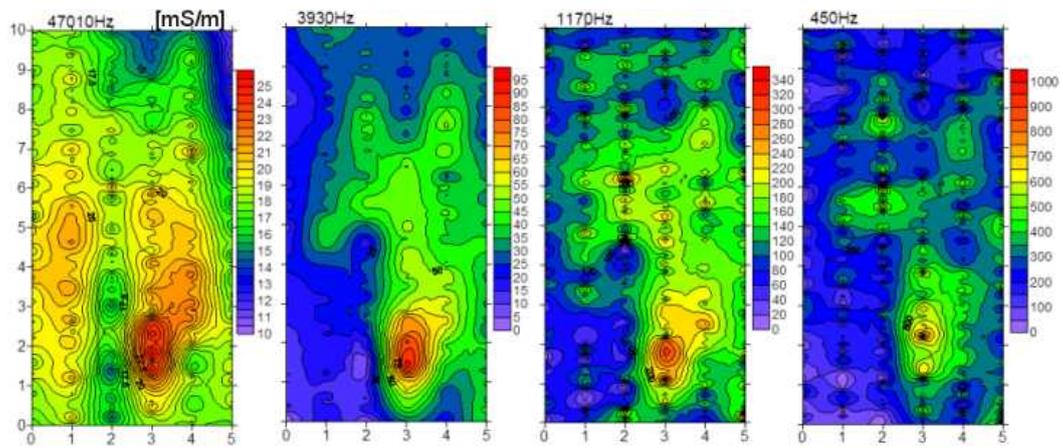
図3 電磁探査結果 (Area2-2 の見かけ電気伝導度)

図 3 は堰堤から漏水していた区画（Area2-2）の面探査結果である。図の座標（2,2）の位置を掘削したところ、木くずやガラなどが見つかった。

また、さらに 1m ほど奥（図の右方向）に大きな金属（建設現場で使われる足場）が埋まっており、これが（3,2）の高伝導度の原因であると考えられた。そこでこの地点における斜面からの深さと装置の応答結果の関係を検証するために深さ方向の解析を行ったところ²⁾、図 4 に示すように深さ 2m 近傍に高比抵抗値を示す物体が埋まっているという結果となった。しかし、図 3 の結果を考慮すればこの地点はむしろ低比抵抗値を示すべきである。共同研究者の行った調査では、堰堤の比抵抗が 50～200Ωm であり、図 4 の背景と整合がとれていることから、ソフトの解析上の問題で高低が逆表示されたのではないかと思われる。
