# 長期間汚泥を引き抜かない浄化槽におけるリンの処理状況について

木内浩一 中田利明 藤村葉子

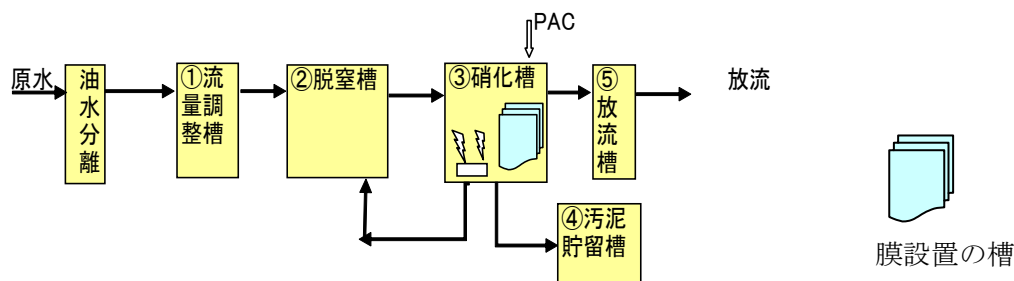
図1 水処理工程図

調査では図1に示す水処理工程の①～⑤の地点で採水し、BOD や TN、TP など各水質項目について測定した。測定した水質結果は表 1 に示した。硝化槽から脱窒槽への循環は行われているが、ポンプの運転時間が判らず、循環率は不明であった。脱窒槽の DO は 0.4mg/L であり、攪拌装置は稼働

④汚泥貯留槽で採水したところ、水は透明で懸濁物質はほとんどなく、汚泥貯留槽を使用している形跡がなかった。定期的な汚泥処分が必要であるにも関わらず、聞き取りによると汚泥の抜き取りは過去 1 年は行っておらず、汚泥の管理が不適切と思われる。

③硝化槽の MLSS は 12000mg/L あり、数字上では適切な範囲であるが、汚泥は黒色の粒子が懸濁しており、枯死した汚泥が腐敗した形跡がある。また、高い MLSS を考慮すると、硝化槽の DO が高すぎることから、汚泥日齢の高い汚泥や枯死した汚泥の割合が高く、有機物の分解および酸素の消費量が低くなっているものと推察される。

- 1) 現在行っている PAC の注入は当面、継続することが妥当と思われる。
- 2) 現在の排水量を把握し、流入負荷から汚泥の発生量を計算し、汚泥貯留槽を活用した適切な汚泥の引き抜きをすることが望まれる。
