# 弁当製造業の油分によるMF膜の閉塞について

木内浩一 中田利明 横山智子 藤村葉子

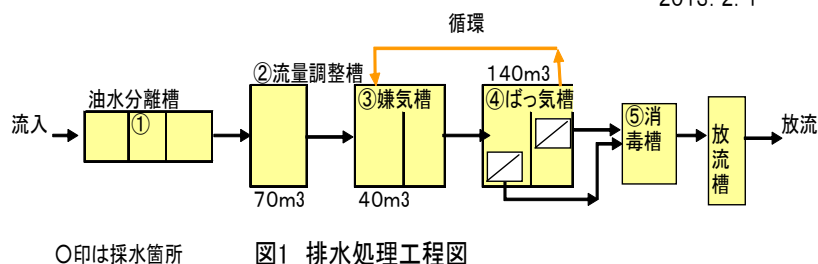
図1 排水処理工程図

2013 年 2 月 1 日に当該事業所の水処理施設を点検し、図 1 に示す個所で採水を行った。その分析結果を表 1 に示す。メンテナンスを受託した会社からの聞き取りによると、現在の排水量は約

当該事業所における消毒槽の BOD は 15mg/L であり、SS は 58mg/L であった。BOD は基準値未満であったが、膜処理後の BOD としては高いものであった。目視によると 2 系統の膜処理後の排水のうち、1 系統で薄茶色の浮遊物が見受けられ、これは膜の破断による活性汚泥の流出と判断された。
