# 過負荷が原因で硝化が進行しない水産食品製造業の活性汚泥処理について

木内浩一 横山智子 中田利明

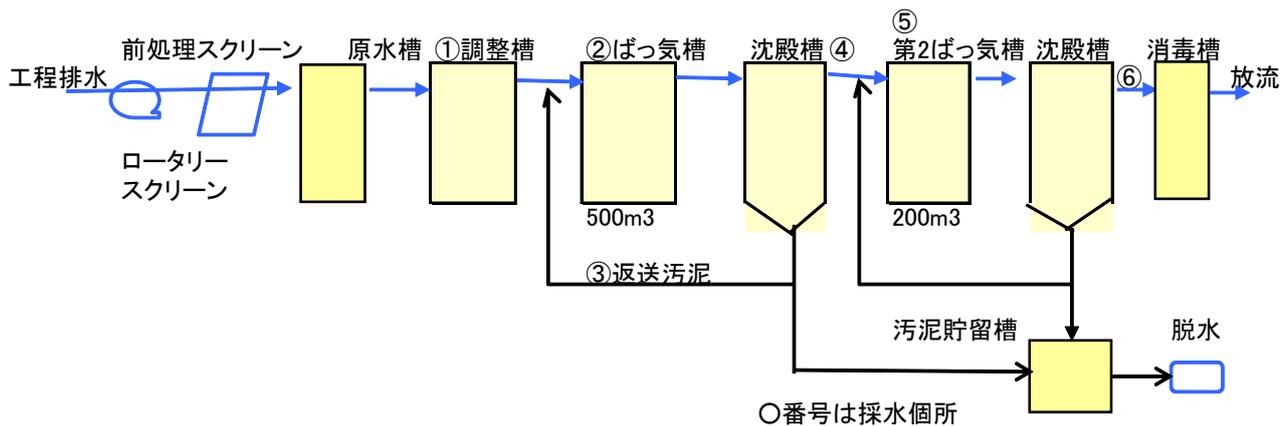
○番号は採水個所  
図1 排水処理工程図

調査の結果を表 1 に示す。図 1 の①から⑥の箇

場で採水し、持ち帰って各水質項目を定量した。調査の結果、⑥最終沈殿池放流水の COD は 38mg/L と高めであった。BOD は 10mg/L（規制基準 25mg/L）であった。また、TN が 75mg/L で、有害物としてのアンモニア等化合物の計算値は 27mg/L で基準 100mg/L を下回っていた。したがって、現在のところ、規制基準を超過する恐れはないと考えられる。

窒素については、①流量調整槽の窒素は 58mg/L で、そのほとんどが NH<sub>4</sub>-N で占められていた。この傾向は活性汚泥処理後も変化がなく、④沈殿槽で NH<sub>4</sub>-N が 74mg/L、⑥最終沈殿越流水で 67mg/L であった。NO<sub>3</sub>-N は全体の処理工程を通じてほとんどなかった。これは NH<sub>4</sub>-N が酸化される余地を残していることを示し、生物処理が完全に終了したと言えない状態である。
