印旛捷水路の放流口調査

横山智子 中田利明 飯村 晃*

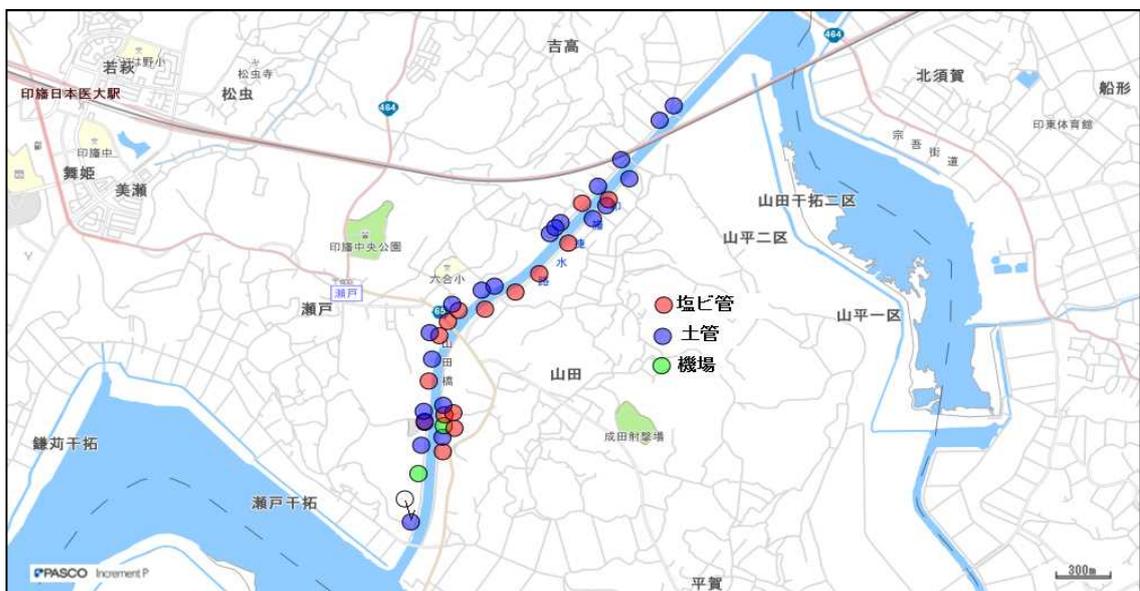
図2 流入管の場所

図2に確認した流入管をプロットし、表1及び表2に流入管の詳細を示す。表の地点番号は西印旛沼から北印旛沼に向かって右岸、左岸とし、西印旛沼から順番に地点番号を付した。
