# 大気汚染防止法に基づく立入検査 －ばい煙測定における諸問題－

星野 充 横山新紀

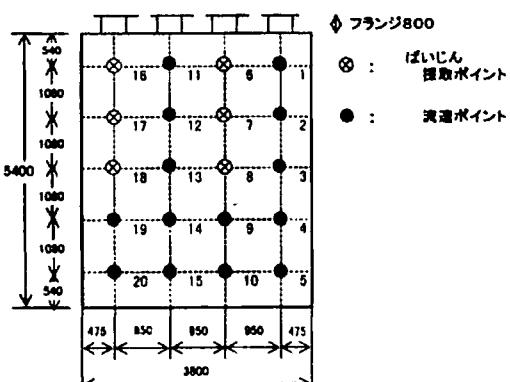
図2 ばいじん測定の測定ポイント

問題の煙道は縦5.4m、横3.8mであり採取口が4つ設けられている。断面積が20m<sup>2</sup>を超える場合に相当するので測定点は20点となり図2に示す測定ポイントとなる。また、JISではある条件を満たしていれば測定点数を省略できることが示されている。この場合水平ダクトであるので流速分布が対象と見なされれば片側1/2断面に減らすことができる。市側の測定ポイントは図2に示す×印の6ポイントの測定であり、この測定結果は規定に則っていないことになる。

ばいじんについては JIS 規定に従い測定をするか会社側と話し合いの上代表点となる採取点を選ぶ。窒素酸化物については JIS 規定に従い全点採取で評価する必要がある。また、任意の一点を代表点とできるか検討する。
