Ⅲ 三番瀬の深浅測量調査の実施等

県では、23年3月の東日本大震災による三番瀬の地形変化の状況を把握するため、24年2月に深浅測量調査を実施しました。

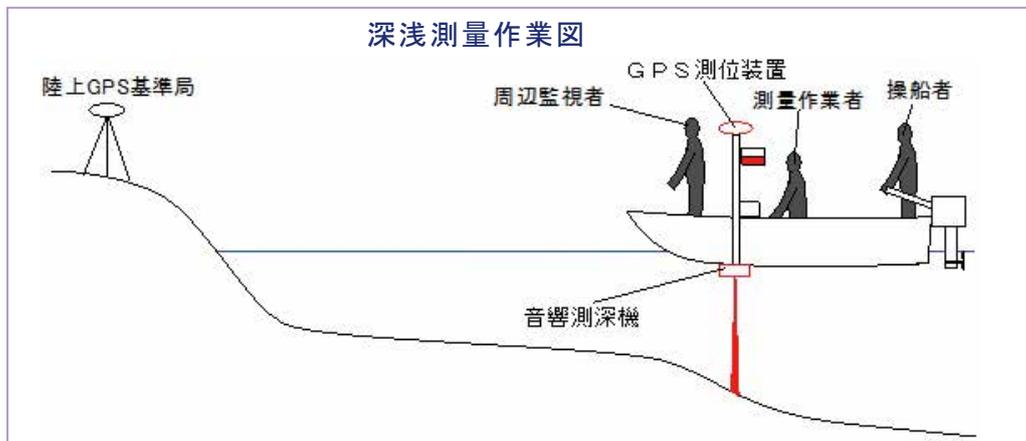
24年2月に三番瀬の海底地形を調べる深浅測量調査を実施した結果、前回21年2～3月に実施した調査結果と比べて、三番瀬海域(水深5m以浅)では、水深が平均27cm深くなり、水深0m以浅(A.P.*)の面積も46%に縮小したことが判明しました。

これに対して、今回は、27 cmと大幅な変化であり、加えて、調査した全域で水深が深くなっていることから、東日本大震災の影響が示唆されました。

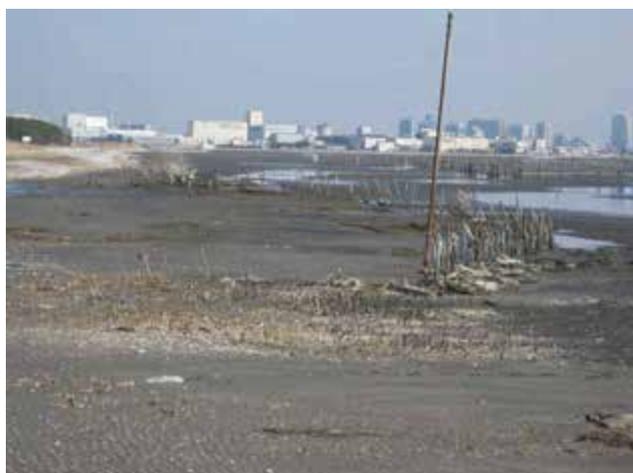
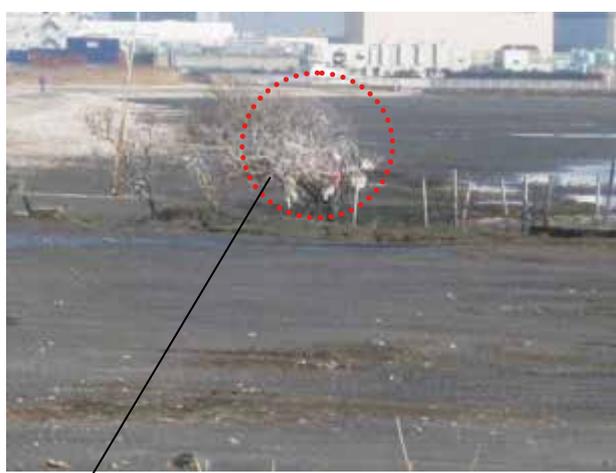
震災後の野球場：中央の立木が枯れ、傾斜した地盤となった。

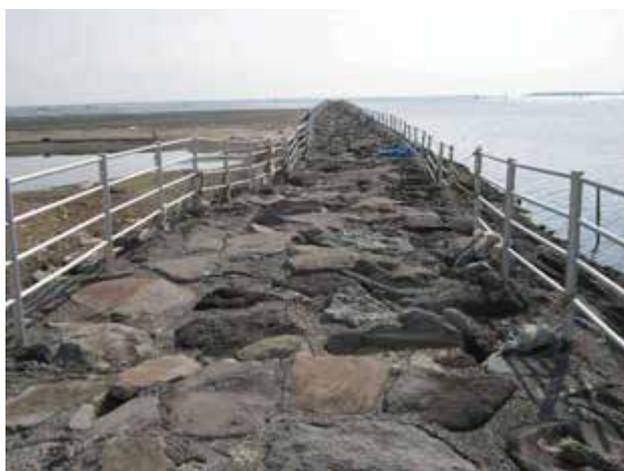
防波堤：左右、上下に大きく歪んだ。
