平成 20 年度三番瀬自然環境調査の概要

平成 20 年度
三番瀬深浅測量調査業務
報告書
(概要版)
(案)

平成 21 年 3 月

千葉県
三洋テクノマリン株式会社

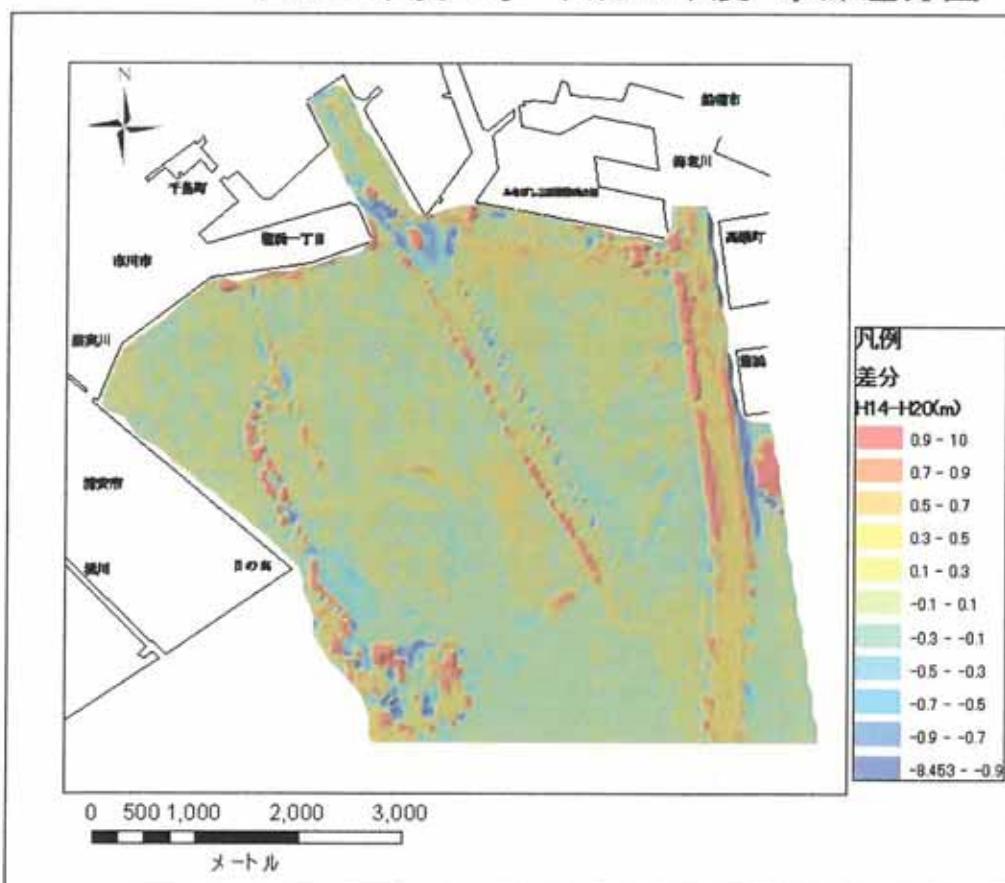
図9 水深差分図

全域にわたり若干の堆積傾向にあるようにみられ、その差は0.1m程度である。各航路法面および浦安側濁筋において大きな差がみられるがこれは測線の間隔および方向が異なるために生じたものであり、特に船橋航路ではその影響が顕著である。

その他、船橋航路では、堆積傾向が見られる。また、市川航路北端の浸食堆積域は江戸川から供給された土砂を浚渫したことによる地形変化だと思われる。

浦安市日の出沖の浸食は、更に沖の前置斜面下への土砂流出が原因であると思われる。

ふなばし三番瀬海浜公園東の防泥柵内側では0.7m程度の堆積がみられる。

区域東端船橋航路習志野側でも1.0mの堆積がみられた。
