## 5. モニタリング調査結果

## 5.1 波浪・流況

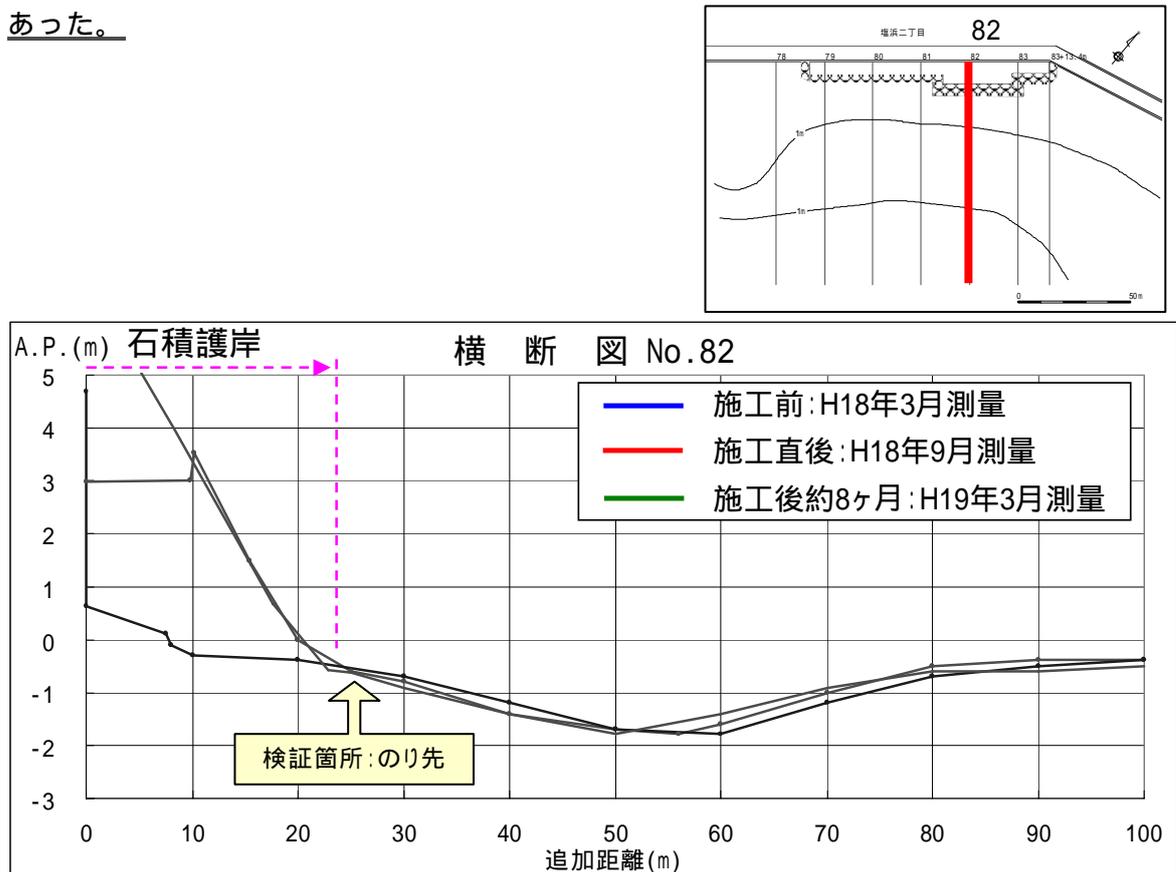
図 5.2.1 測線 No.82 における海底地形断面の比較

図 5.2.1 に工事区域の測線 No.82 における施工前、施工直後、今回施工後約 8 ヶ月の海底地形断面の比較を示す。

青い線が施工前の平成 18 年 3 月の地形断面、赤い線が施工直後の平成 18 年 9 月、緑の線が施工後約 8 ヶ月にあたる平成 19 年 3 月の地形断面を示す。

検証箇所である、のり先における施工前と施工後約 8 ヶ月の地形変化は、10 cm 以下であった。

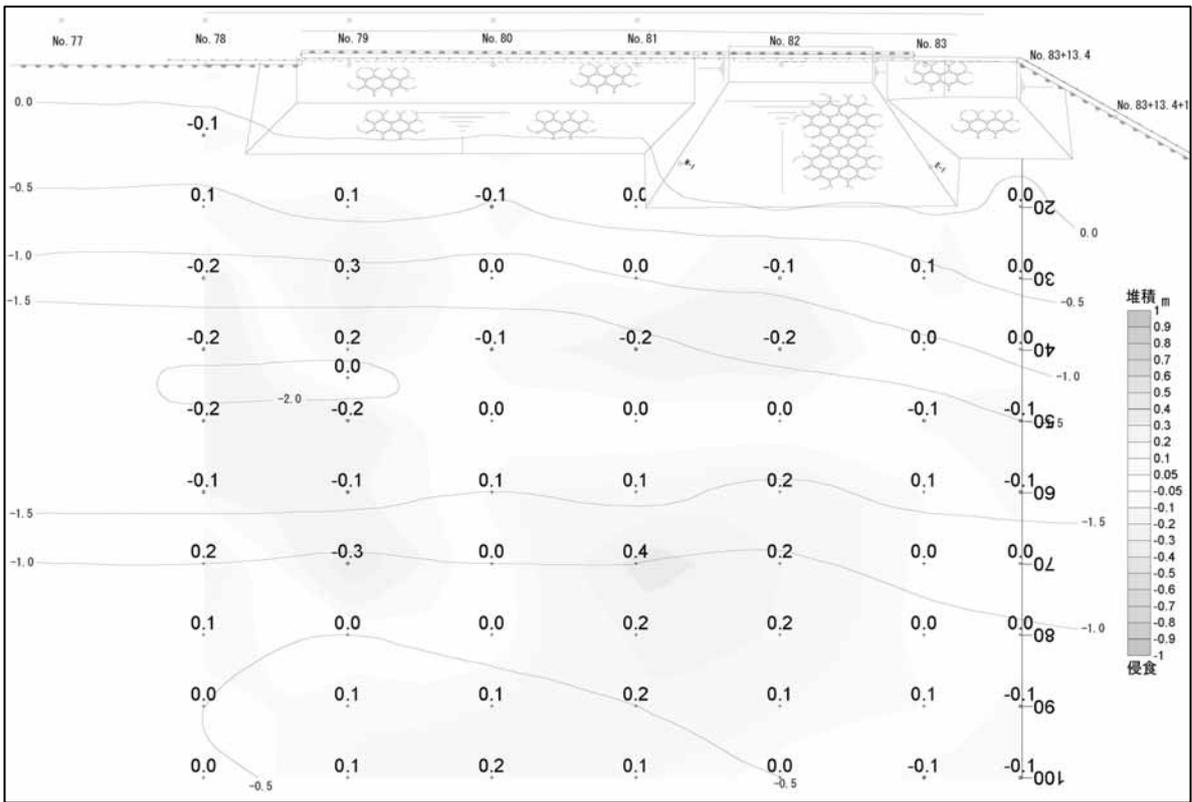
図 5.2.2(1) 1工区周辺域の面的な海底地形の変化(平成 18 年 3 月と平成 18 年 9 月の比較)

図 5.2.2(1)は、1 工区の深浅測量結果のうち、平成 18 年 9 月測量結果（施工後約 1 ヶ月）から、平成 18 年 3 月測量結果（施工前）を引いて、堆積したエリアを青、侵食したエリアを赤で着色したものである。色の濃淡で、堆積・侵食の度合いを示している。

堆積、侵食ともに、大部分で最大 20 cm までの変化量となっており、著しい地形変化はみられない。

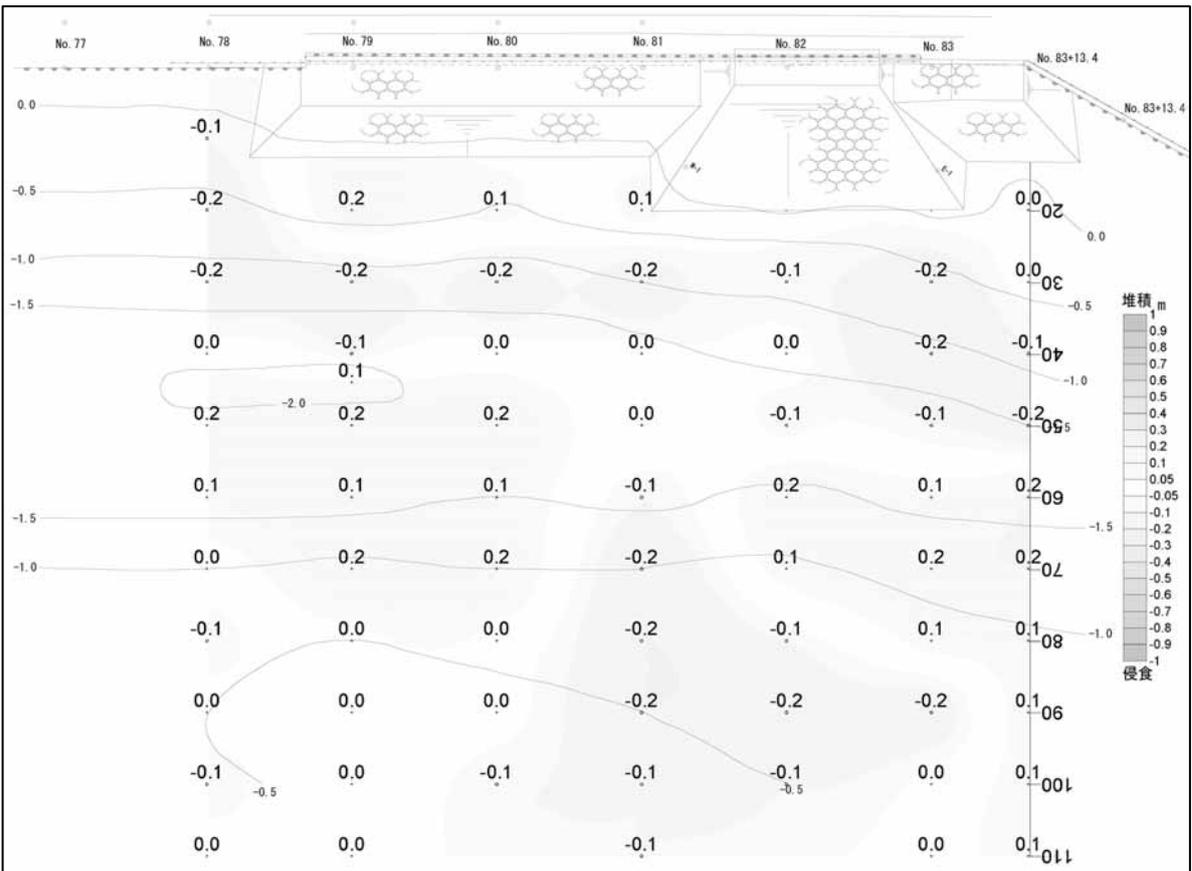
図 5.2.2(2) 1工区周辺域の面的な海底地形の変化(平成 18 年 9 月と平成 19 年 4 月の比較)

図 5.2.2(2)は、平成 19 年 4 月測量結果（施工後約 8 ヶ月）から、平成 18 年 9 月測量結果（施工後約 1 ヶ月）を引き堆積エリアと侵食エリアを示したものである。

この期間の比較でも、堆積、侵食ともに、大部分で最大 20 cm までの変化量となっており、著しい地形変化は見られなかった。

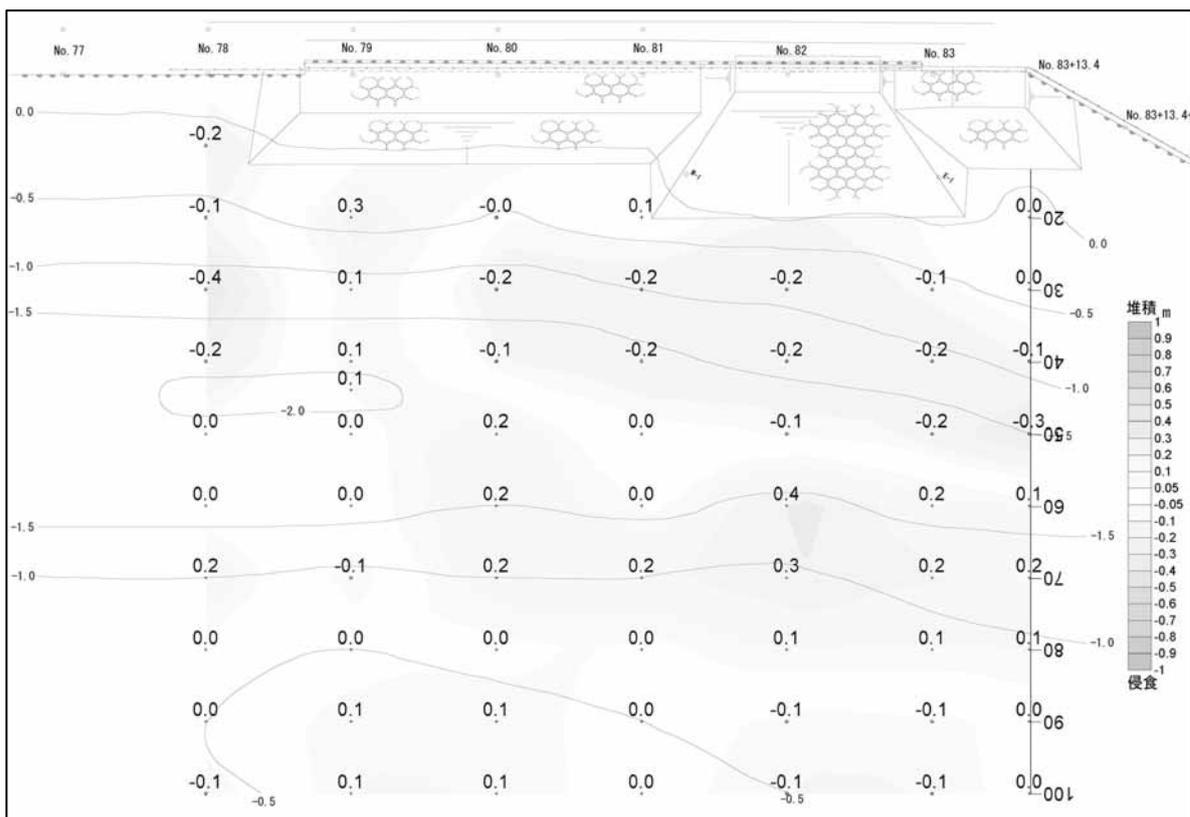
図 5.2.2(3) 1工区周辺域の面的な海底地形の変化(平成 18 年 3 月と平成 19 年 4 月の比較)

最後に、図 5.2.2(3)に平成 19 年 4 月測量結果(施工後約 8 ヶ月)から、平成 18 年 9 月測量結果(施工後約 1 ヶ月)を引き、堆積したエリアを青、侵食したエリアを赤で着色した。

約 1 年間の比較であるが、この期間の比較でも、堆積、侵食ともに、大部分で最大 20 cm までの変化量となっており、著しい地形変化は見られなかった。

また、地形変化のみられたエリア(着色したエリア)の分布にも、一定の傾向はみられなかった。

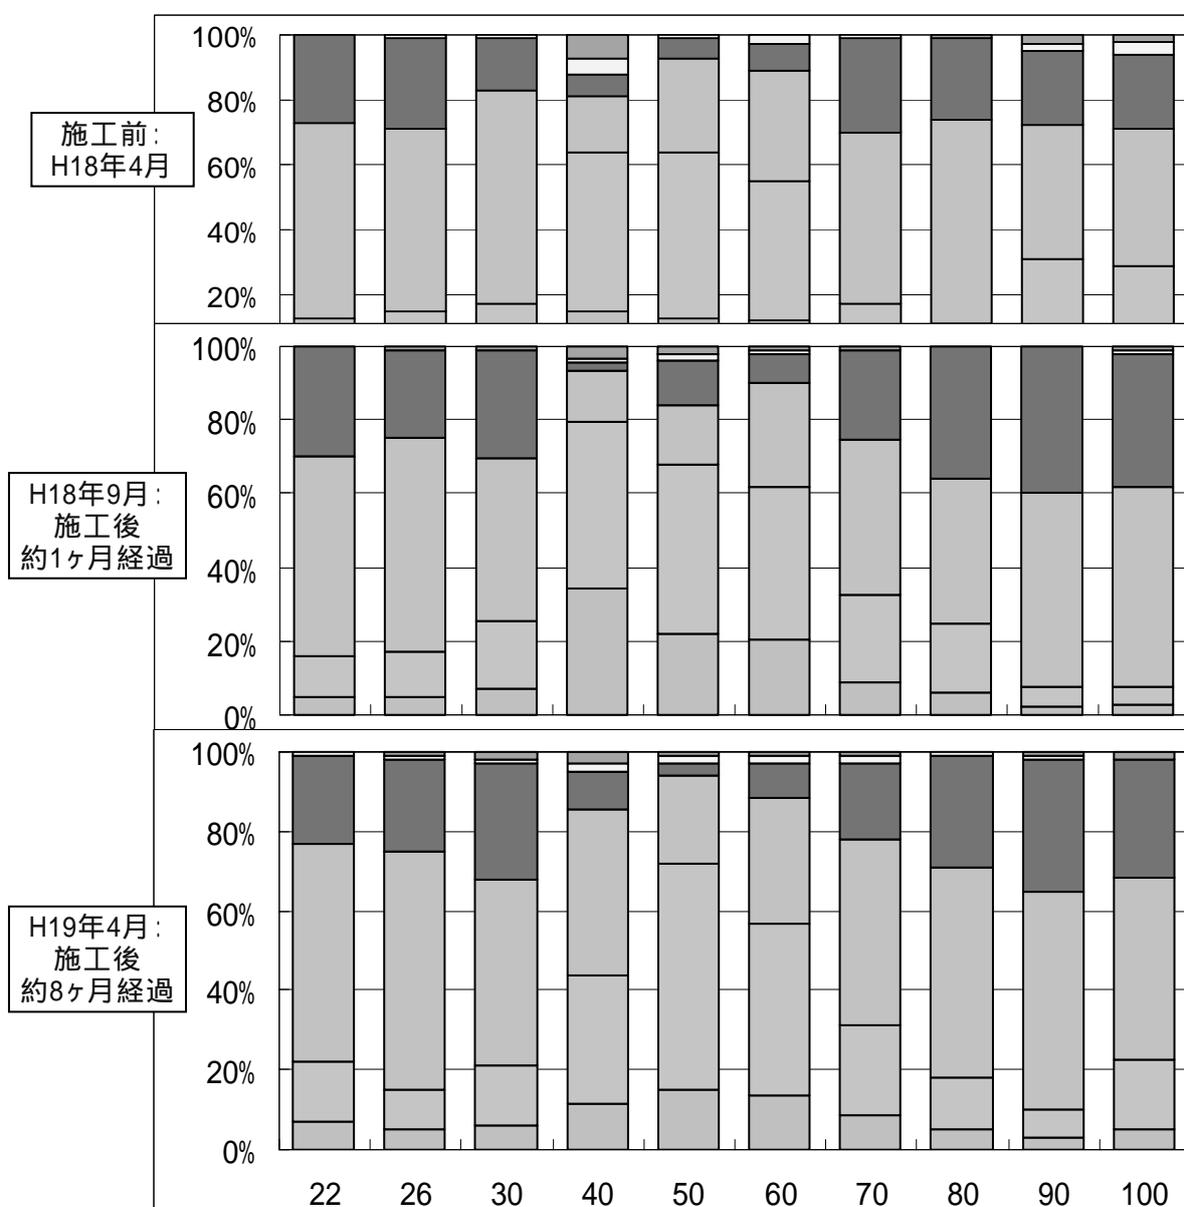
図 5.3.1 測線 No.82(1 工区完成形中央)における施工前、施工後の粒度組成の比較

図 5.3.1 に、1 工区の測線 No.82 における施工前、施工後約 1 ヶ月、施工後約 8 ヶ月の粒度組成を示す。

3 回の調査ともに、護岸の法先である 22m ~ 30m では、中砂、細砂を初めとする砂分が多く、40 ~ 60m の澁筋底部では、シルト・粘土分の割合が 50% 前後となり、澁筋底部に浮泥が堆積している状況がわかる。

今回、施工後約 8 ヶ月では、のり先の 22m 地点で、粘土・シルト分の増加がみられた。

70m から沖合いは、再び砂分を主体とした底質となるが、施工後約 1 ヶ月の 9 月では、90m、100m で中砂の割合に増加がみられ、粘土・シルト分の割合に低下がみられた。

今回、施工後約 8 ヶ月では 90m、100m では再びシルト分の割合に増加がみられた。
