資料編

資料-1 . H20年、H21年夏季調査で石積護岸周辺の生物生息環境に影響があったと考えられる外力

資料-3 . 青潮・貧酸素水塊の影響確認のための補足観察結果 (10月14日)

資料 - 4. 生物調査(2工区、乱積み部、L-2)の状況

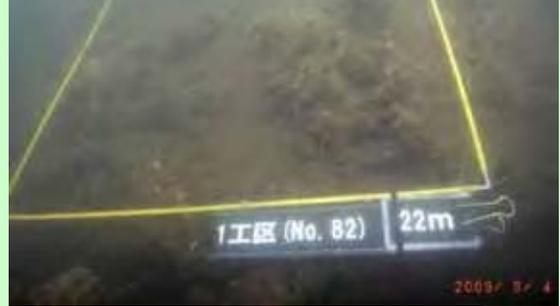
H21年9月4日 石積護岸の低潮帯のマガキ

9月4日の調査時点では、貧酸素水等の生物への影響は、昨年より小さいものと思われた。

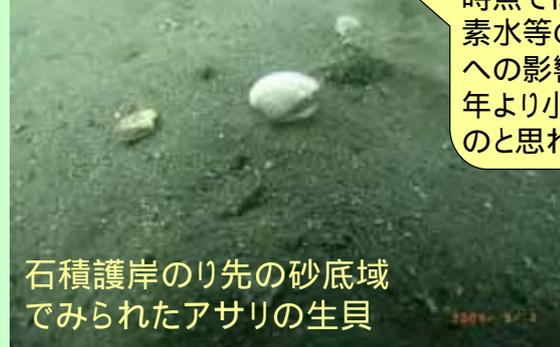
H21年9月4日

石積護岸のり先の砂底域でみられたアサリの生貝

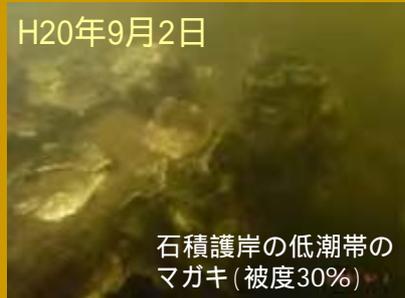
H20年9月2日

石積み護岸の低潮帯のマガキ (被度30%)

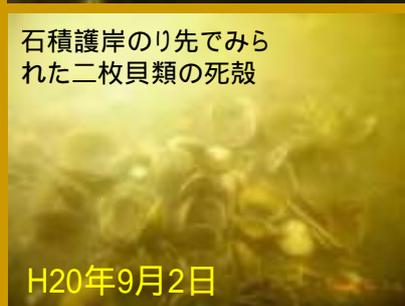
H20年9月2日

石積み護岸のり先でみられた二枚貝類の死殻

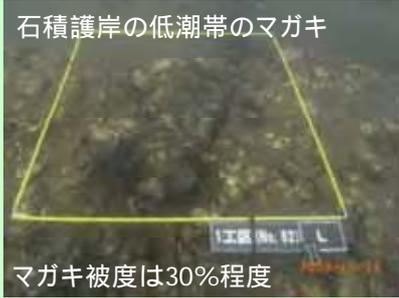
石積み護岸の低潮帯のマガキ

マガキ被度は30%程度

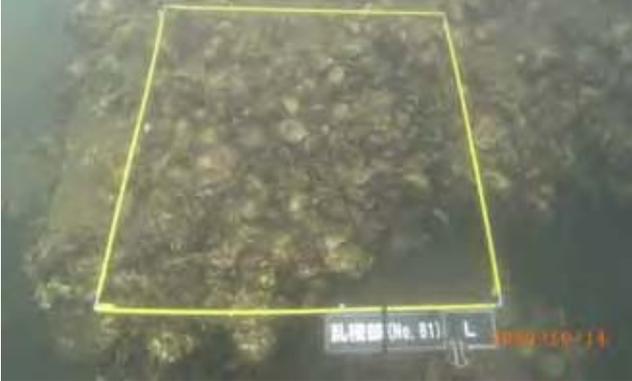
1工区測線に隣接する乱積み部では、マガキは高被度で付着していた。

H19年施工の乱積み部(測線No.81)におけるマガキの付着状況(被度80%程度)

1工区と乱積み部のマガキの着生状況の違いは、被覆石施工年次の差(約1年)に伴うマガキの着生時期と生活史に起因するものと推定される。

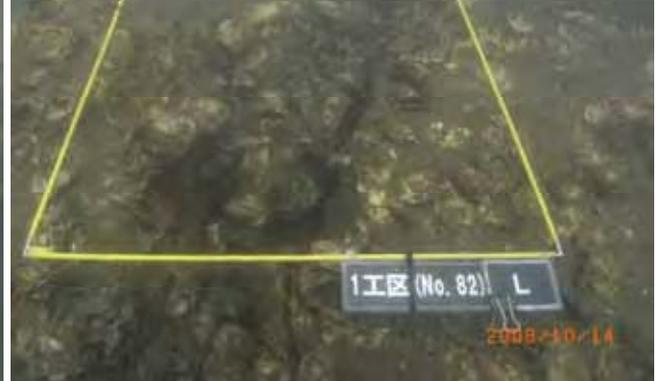
H18年施工部(測線No.82)におけるマガキの付着状況(被度30%程度)

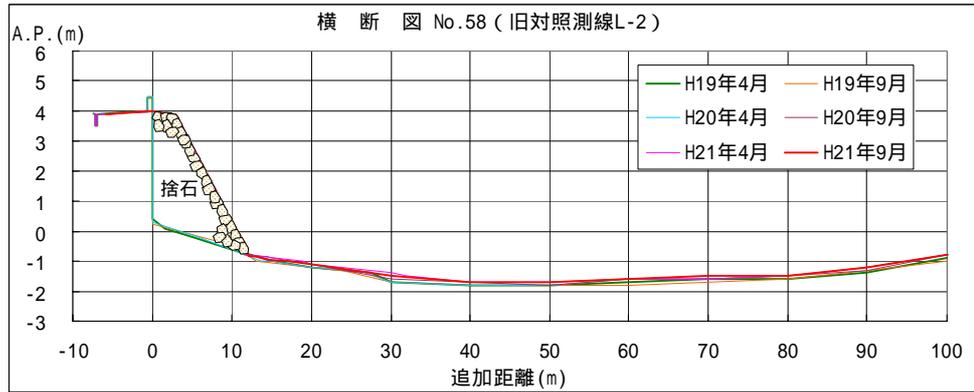
測線 L - 2
(測線No.58)

H20年6月に捨石が施工された。
追加距離30m付近でやや堆積傾向が見られるが、著しい地形変化はみられない。

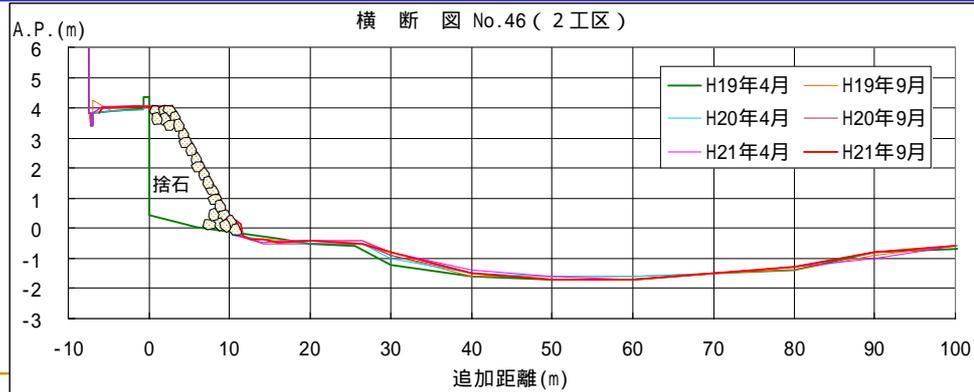
2工区
(測線No.46)

H19年度に捨石が施工された。
追加距離30mでやや堆積傾向が見られるが、著しい地形変化はみられない。

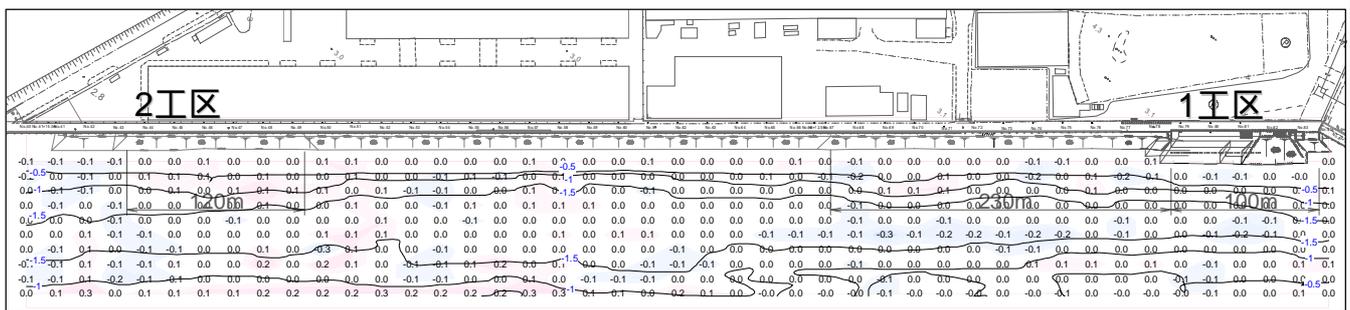
(1) H20年9月～H21年9月の1年間の侵食・堆積

H20年9月から、H21年9月までの1年間は、侵食・堆積量は小さく、侵食・堆積の分布も明らかな傾向はみとめれない。

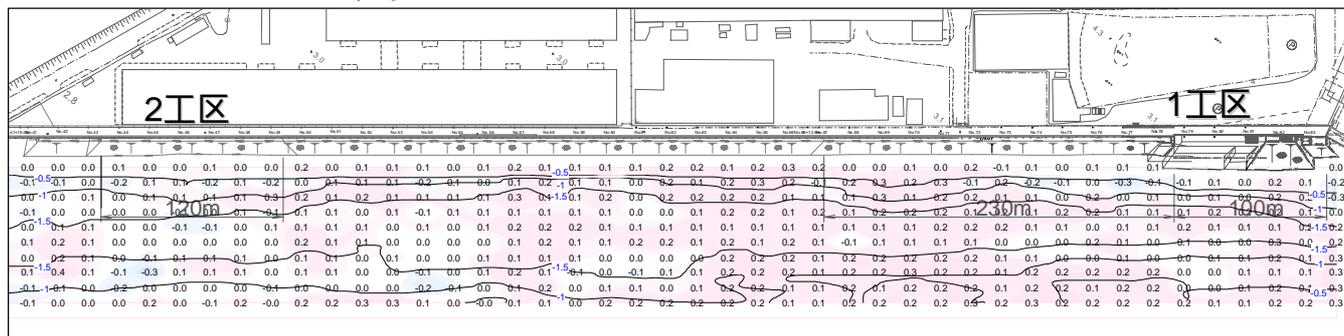
(2) H19年9月～H21年9月の2年間の侵食・堆積

改修範囲全域の測量を開始したH19年9月から、H21年9月までの2年間は、改修範囲の1工区側で広く堆積傾向のエリアがみられるが、堆積量はほとんどの地点で0.2m以下の範囲内での変化である。また、最大の侵食・堆積の変化量は±0.4mであり、現時点で著しい侵食・堆積の傾向は見られない。
