地域で取り組む「ジャンボタニシ」対策

～令和元年度 ジャンボタニシ防除対策モデル事業 取組結果より～

千葉県農林水産部 安全農業推進課

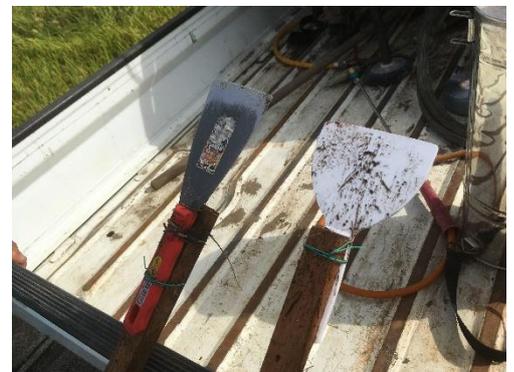
写真上 卵の駆除の道具（山武市）
（左：金属製、右：プラ製）

- ・沈めた卵塊が浮いてきてしまう事があったため、再度沈めるようにした。
- ・畦畔の雑草管理をきちんと行っていたため、歩きやすく、作業性が良かった。
- ・駆除の道具として、金属板のほかプラスチック製の板も使ってみたが、潰す作業が難しかった。

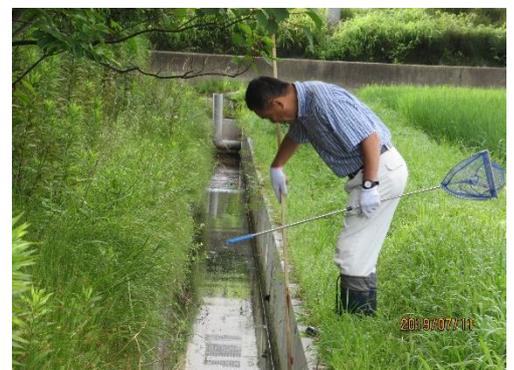
写真下 卵の駆除の様子（匝瑳市）

- ・梅雨明け後の気温上昇に伴い、卵塊の付着が増え、作業日の翌日に産卵の様子が見受けられた。
- ・草陰に隠れた卵塊を見つけることが難しかった。
- ・白く変色した卵塊は、潰してから落とすようにした。
- ・払落しのほか、網を用いて貝の捕殺も行った。

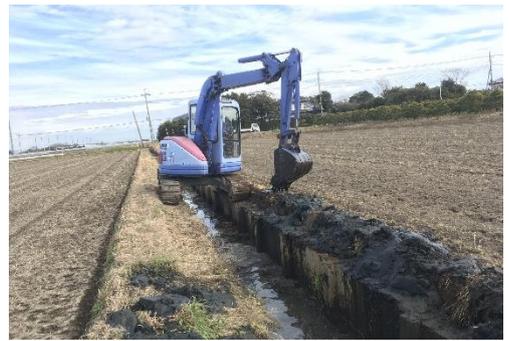
写真 泥上げの様子
 上:山武市、下:匝瑳市

実施時期 2月中旬
 実施方法 重機による作業
 作業人数 延べ3人、約22時間
 水路延長 約400m

- 重機が水路を跨ぐ形で作業した。
- 排水管が突出しているところは、鉄板を敷いて破損しないよう工夫した。
- 水路に水が溜まっていたため、畦に置いた泥が水路内に流れてしまうことがあった。

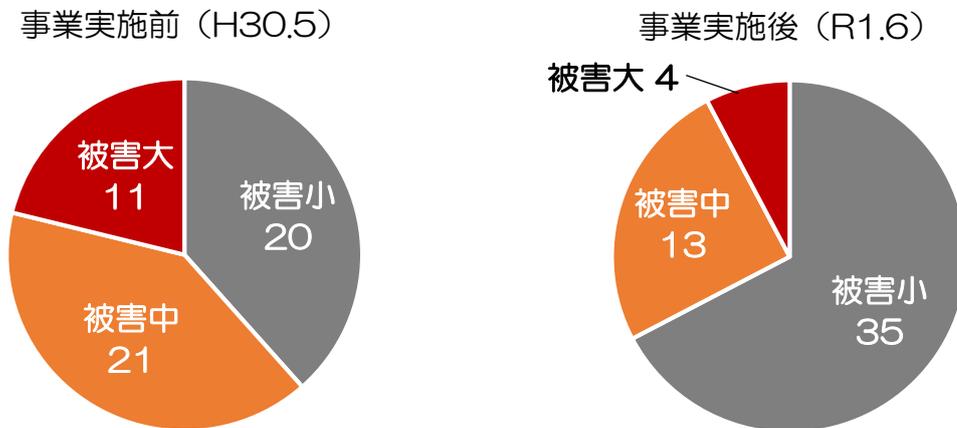
図 事業実施前後における被害程度ごとのほ場数の変化 [平成30年度 山武市]
*グラフ上の数値は、ほ場数を示す。

※被害大（欠株率5%以上）、被害中（局所的な欠株が見られる）、被害小（欠株無し・わずか）の3段階。

平成30年度事業（水路の防除対策）実施前及び実施後において、卵塊払落し及び泥上げ実施水路の隣接ほ場の被害状況を、目視により3段階（※）で評価した。

その結果、被害大のほ場数は64%減少（11→4ほ場）、被害中のほ場数は38%減少（21→13ほ場）した一方、被害小のほ場数は75%増加（20→35ほ場）しており、翌年度の水稻の被害軽減に繋がる傾向が見られた。
