## 2.2 津波堆積物調査

パシフィックコンサルタンツ株式会社

### 2.2.1 調査概要

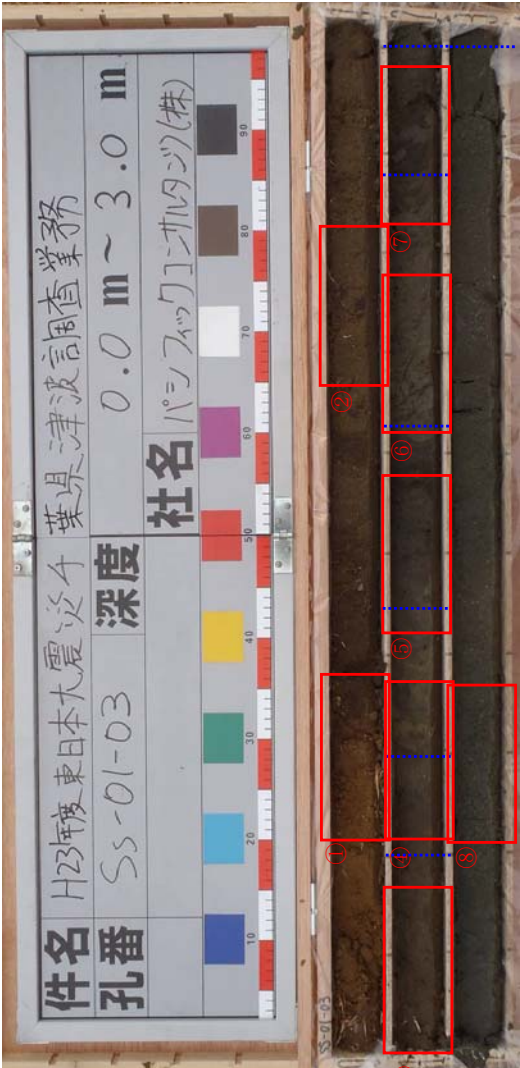
Ss-01-03 大網白里町北今泉  
コア写真 全体

| 標尺 | 標高 (m) | 層厚 (m) | 深度 (m) | 柱状図 | 土質区分 | 色調 | 相対稠密度 | 相対稠度 | 記 | 孔内水位 (m) / 測定月日 |
|---|---|---|---|---|---|---|---|---|---|---|
| 1 | 0.76<br>0.54<br>0.34 | 0.26<br>0.17<br>0.19 | 1.00<br>1.17<br>1.36 | 1.00<br>1.17<br>1.36 | シルト<br>～細砂 | 褐色<br>～暗褐色 | | | 0.3m まで多くの草根を含むシルト質砂。0.3～0.5暗褐色細砂。0.5～1.2m ピーニール等の人工物や生木及び円礫を含む。 | 1/23<br>0.88 |
| 2 | 0.04 | 0.29 | 1.65 | 1.65 | 粘土質<br>細砂 | 暗褐色 | | | 灰褐色細砂と暗褐色シルトの互層。幅数mm～数cm程度の層状、もしくはシルトをブロック状に取り込む。 | |
| 3 | -1.04 | 1.00 | 2.65 | 2.65 | シルト<br>～細砂 | 灰褐色<br>～暗褐色 | | | 1.3～1.45m と比較的近い層相を呈する。一部暗褐色シルトを挟む。上位、下位の境界は不明瞭。 | |
| 4 | | | | | 粘土質<br>細砂 | 暗褐色 | | | 1.92m 付近に厚さ1～2cm程度の暗灰細砂挟む。 | |
| 5 | | | | | 粘土質<br>細砂 | 暗褐色 | | | 2.2～2.3m、2.7～2.9m 付近、白斑状組織。 | |
| 6 | | | | | 細砂 | 暗褐色 | | | 2.45m 付近白色細粒砂の濃集部が僅かに存在する。 | |

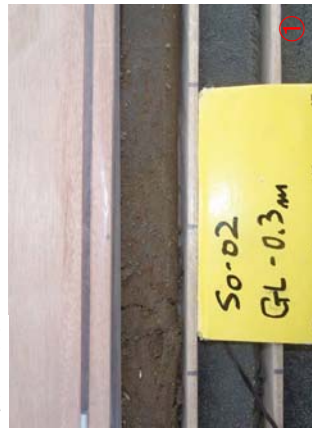
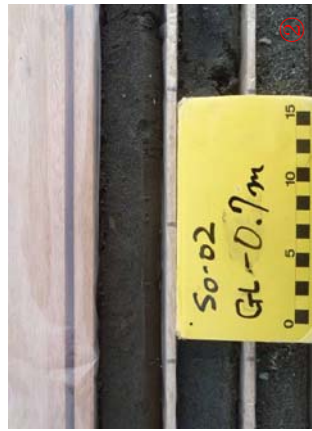
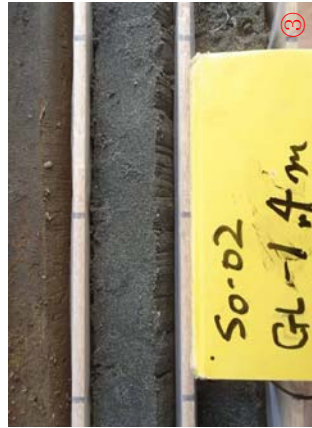
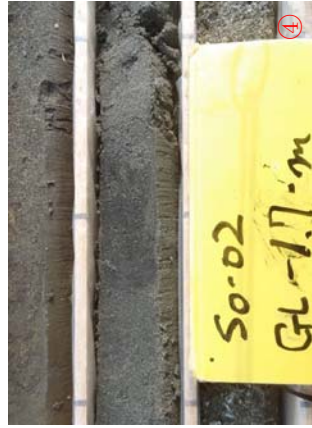
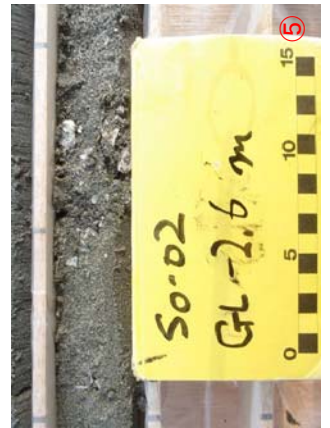
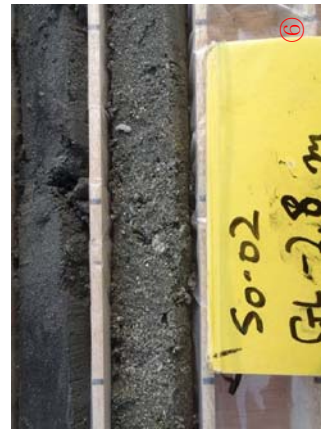
接写写真

| 標尺 (m) | 標高 (m) | 層厚 (m) | 深度 (m) | 柱状図 | 土質区分 | 色調 | 相対稠度 | 相対密度 | 記 | 孔内水位 (m) / 測定月日 |
|---|---|---|---|---|---|---|---|---|---|---|
| 1 | 0.71 | 0.70 | 0.70 | | シルト～極細砂 | 褐色 | | | 0.3mまで草根多く含む。以深も少量の植物片含む。0.6～0.7m付近は1cm程度のブロック状の白灰砂を含む。 | 12.3 |
| 2 | -1.09 | 1.80 | 2.50 | | 細砂～中粒砂 | 暗灰 | | | 塊状。1.65～1.75m、1.92～1.96mは黒灰色でやや細粒。1.95～2.5mは比較的粗粒となる。 | 12.3 |
| 3 | -1.59 | 0.50 | 3.00 | | 中砂 | 暗灰～灰 | | | 数mm～1cm程度の貝片を多く含む。一部粗砂含む、上位に比べて粗粒となる。 | 12.3 |

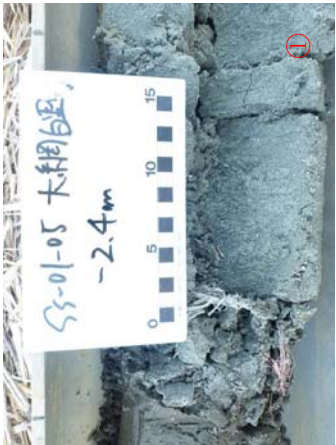
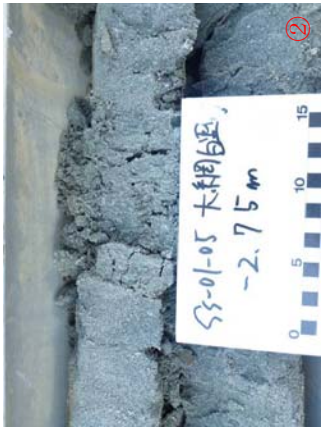
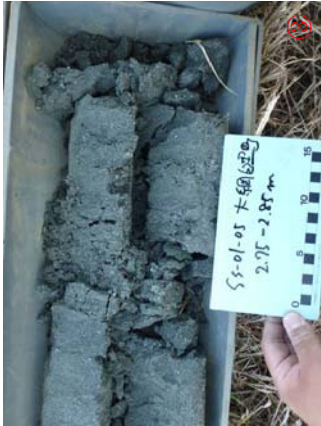
接写写真

| 標尺 (m) | 標高 (m) | 層厚 (m) | 深度 (m) | 柱状図 | 土質区分 | 色調 | 相対稠度 | 相対密度 | 記 | 孔内水位 (m) / 測定月日 |
|---|---|---|---|---|---|---|---|---|---|---|
| | | 0.30 | 0.30 | | 砂質粘性土 | 褐色 | | | 木の根含む、粒度均質、含水低、粘性度低。 | 1731 |
| | | 0.45 | 0.75 | | 砂質粘性土 | 暗褐色 | | | 木片含む、粒度は均質、含水低、粘性度低。 | 0.53 |
| 1 | | 0.40 | 1.15 | | 粘性土 | 暗青 | | | 斑状に褐色部あり。木片含む、含水中、粘性度中。 | |
| | | 0.30 | 1.80 | | 細砂 | 暗褐色～暗灰 | | | 木片、ススキ含む。斑状に粘性土含む、下位粘粘性土が多い。 | |
