### 第3報 千葉県内の液状化-流動化現象とその被害の概要及び詳細分布調査結果 —浦安地区(1)—

2011年5月30日作成  
千葉県環境研究センター

#### 浦安地区の液状化-流動化被害の詳細調査結果

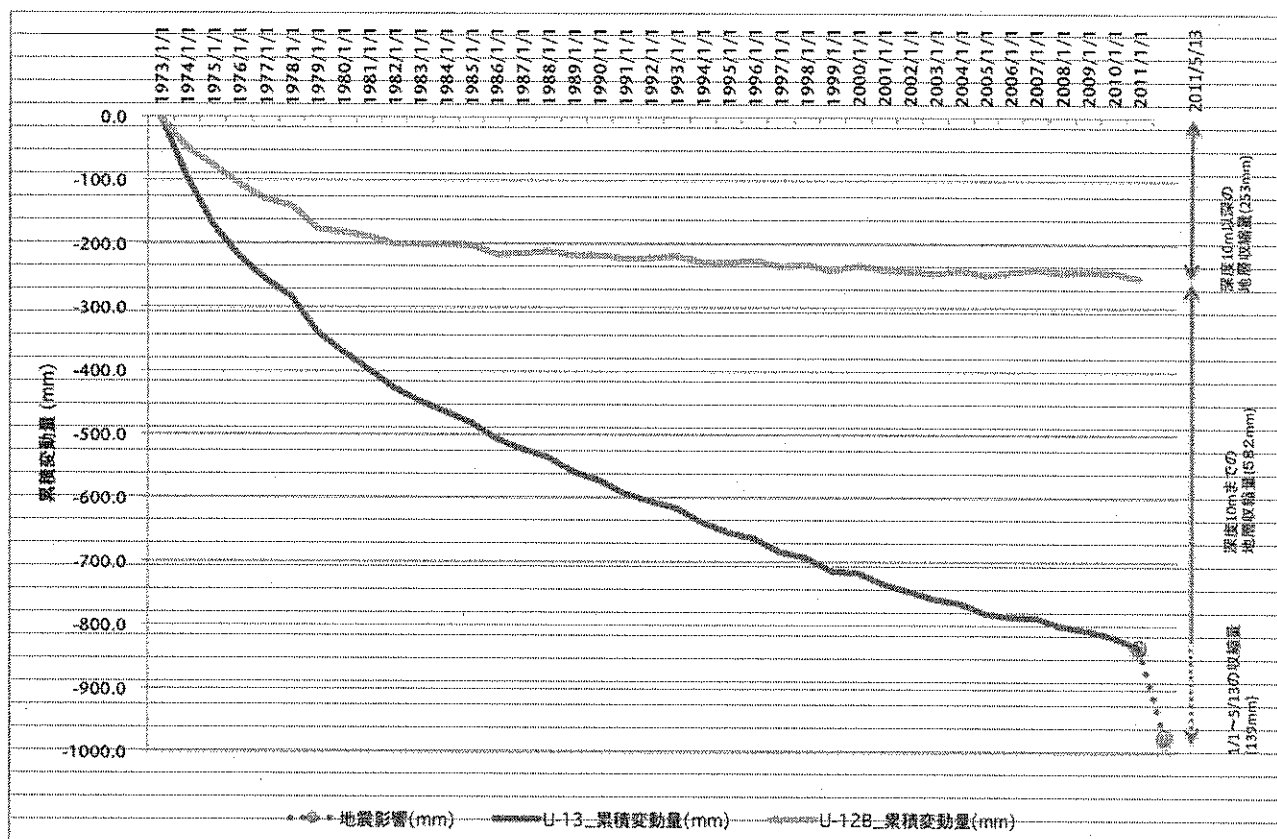
図1 水準点 U-13 と U-12b (足長水準点) の変動状況 (速報値)

千葉県では、東京湾岸部の埋立地における浅層部分の地層収縮量を監視するために、深度10m程度の基礎杭上に設置した特殊水準点(足長水準点)と地表に設置した通常的水準点をセットにした観測点を設け、毎年、一級水準測量を実施している。浦安地区では入船三丁目の旧護岸外側において、1973年から足長水準点U-12Bと水準点U-13を設置し、深度0~約10mの沖積層の一部と埋立層をあわせて地層収縮量を監視している。これによると、1973年1月から2011年1月の期間にU-12Bが-253mm、U-13が-835mmの変動量を示した。この差から、本地点における地表から深度約10mの地層収縮量は23年間で582mmに達していることがわかっている。

今回の地震で著しい液状化-流動化現象が観測されたことから、当センターが5月13日に入船三丁目の2水準点の比高を測量したところ、地層収縮量が721mmに増加していた。つまり地震をさんだ1月1日~5月13日間に深度約10mの浅層部が139mm地層収縮したことになる。周辺では大量の噴砂を伴う液状化-流動化現象が認められていることから、約14cmに達する液状化-流動化による地盤の沈下が発生したものと推定される(図1)。

今後、埋立地全域の地盤の沈下状況を把握するため、精密水準測量を実施する必要がある。また、このデータはこの液状化-流動化現象により大きく地盤の沈下が進んでいるこの地区での復旧・復興の際の各種工事には欠かせないデータでもある。

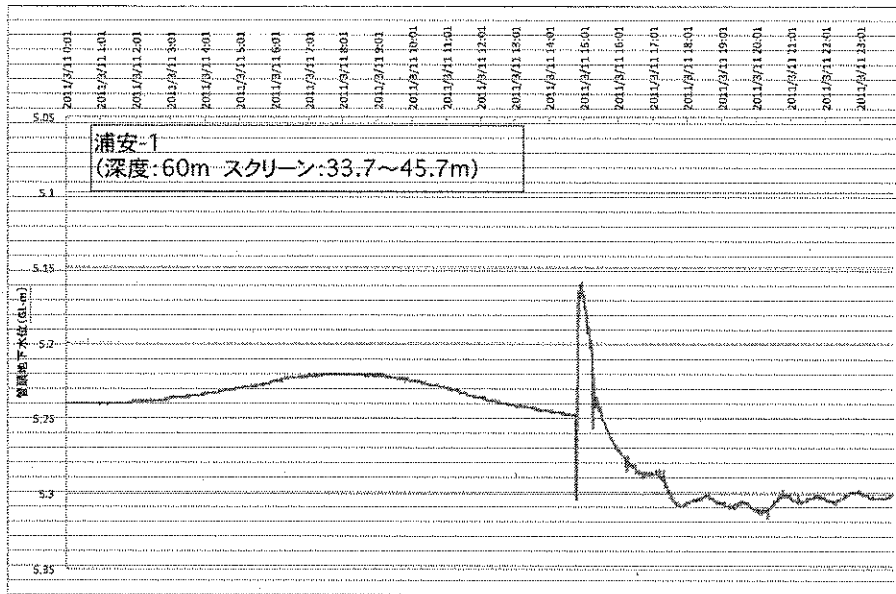
図2 浦安-1 観測井における3月11日の地下水位変動(速報値)

地下水位と地層収縮量の監視を目的とした地盤沈下観測井が、浦安市猫実に設置されている。ここでは1965年より「浦安-1(井戸深度60m, スクリーン深度33.7~45.7m)」・「浦安-2(井戸深度150m, スクリーン深度113.3~129.9m)」・「浦安-3(井戸深度220m, スクリーン深度178.5~195.1m)」の3観測井による観測が継続されている。このうち「浦安-1」では沖積層の地下水位と地層収縮量を観測している。3月11日の地震発生時には、一時的に地下水位が10cmほど上昇した後、30分ほどかけて元の水位に戻ったが、さらに低下を続け3時間後には元の水位より12cmまで低下した。この程度の地下水位の上昇では、地表面を越えるものではなく、沖積層分布域での液状化-流動化現象がみられていないことと調和的である。一方、地層収縮量は、地震発生時に急速に1mm程度収縮した後、ゆるやかな収縮が続き、およそ2ヶ月後には3mmに達している。今後、地震動と沖積層の地層収縮との関係について検討する必要がある。

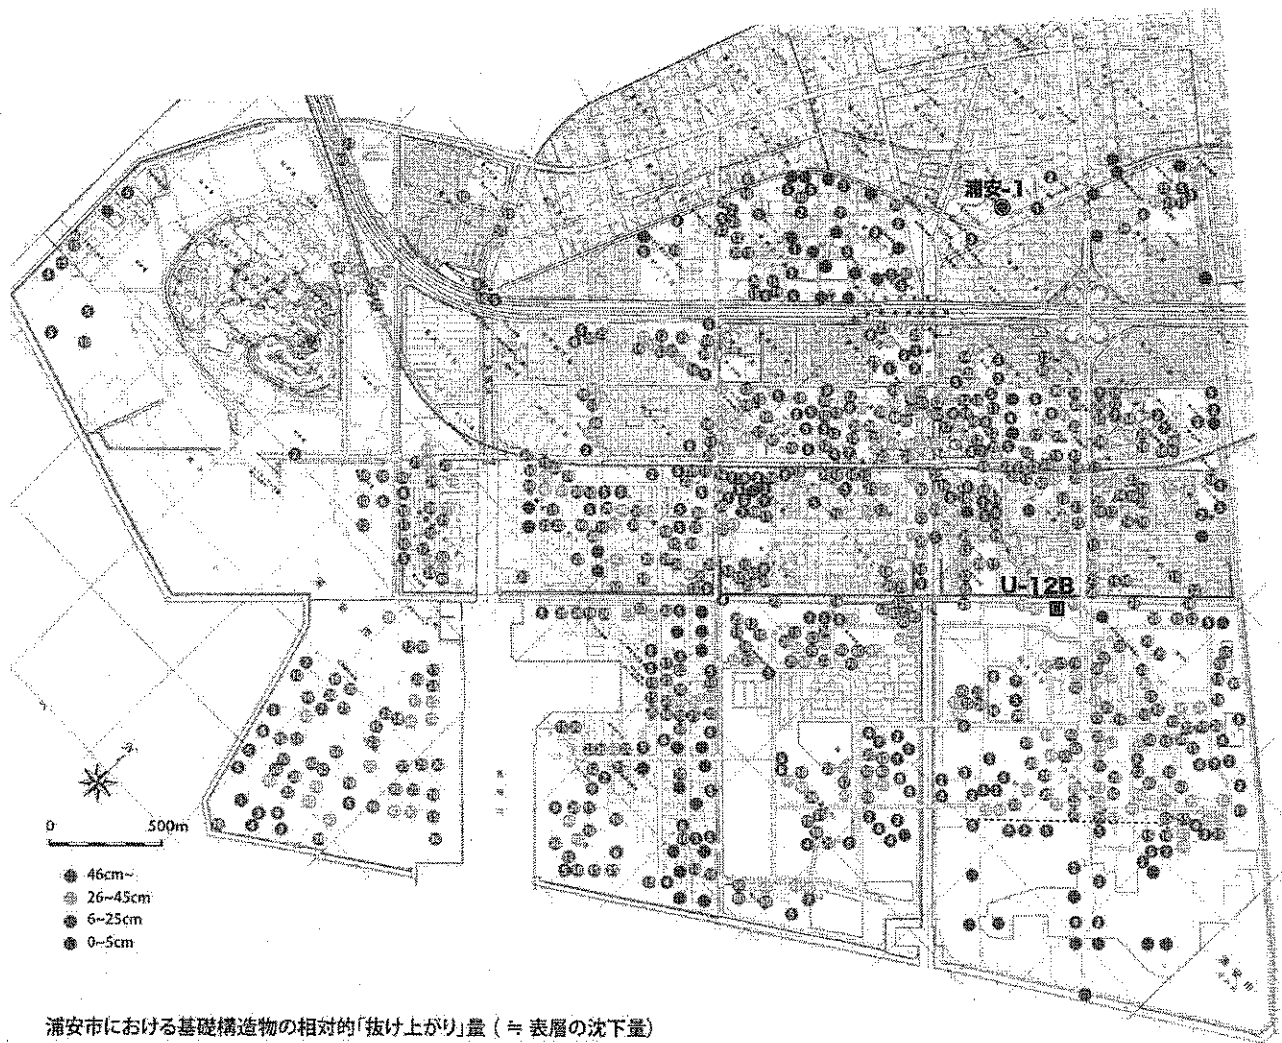
図5 浦安市における杭基礎構造を持つと推定される構造物の抜け上がり量の分布

液状化—流動化現象によって生じた地層収縮と噴砂の流失により地盤沈下が発生し、基礎を有する構造物には相対的な「抜け上がり」現象が認められた。これにより建物の損傷は軽微でもライフラインが破損し被害は甚大となった。液状化—流動化が発生した深度と基礎杭の種類や深度によって「抜け上がり」量は異なるが、液状化—流動化による地盤の沈下量の目安になると考えられることから3/22~4/15を中心に実測調査を実施した。これは基礎を有すると推定される構造物に残る、地震前の地表面の痕跡(表土・植生・セメント痕・亀裂の上盤等)と現地表との差を測定するもので、地震以前に生じた地盤沈下と明確に区別するよう留意した。本調査の結果、液状化—流動化現象の著しい地域では「抜け上がり」量も大きく、調和的な成果が得られた(図-5)。一方、首都高速道路より内陸側では「抜け上がり」量・液状化—流動化被害ともに軽微であり、さらに自然地層(沖積層)からなる旧市街では、一部を除き液状化—流動化現象は認められなかった。このため、埋立地において一様に地層収縮が生じたわけではなく、地域差が大きいことが定量的に認められた。

浦安市における基礎構造物の相対的「抜け上がり」量 (= 表層の沈下量)

液状化—流動化による地盤沈下が特に顕著だったのは、新浦安駅から明海にかけてのシンボルロード沿い、高洲の北端と中央・南端部、今川の旧護岸および境川沿い、富岡の境川沿いと西端部、弁天の中央部、舞浜周辺、千鳥の中南部等であった。一方、埋立地にもかかわらず海楽、東野、美浜、富岡の中央部、日の出・明海東部、港南部等では液状化—流動化による被害は比較的軽微だった。

今後、地盤改良工法や建築構造の効果等を確認しつつ、顕著な液状化—流動化現象の原因について地質ボーリング調査や物理探査、地震観測等によって地質との関連を明らかにしていく必要がある。

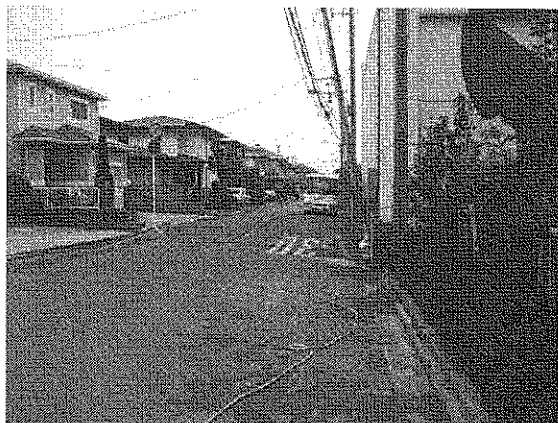
Aタイプ：多量の噴砂がみられる。道路は大きく波打ち鉛直方向に30cm以上の凹凸や段差がみられる。道路わきのU字溝は波打っていたり破損したりしている。戸建て住宅などの低層の構造物は傾いたり沈み込んだりしている。電柱や塀は大きく傾いたり数十cm以上沈み込んだりしている。

今川 道路が40cm程度沈下，電柱は沈み傾いた。

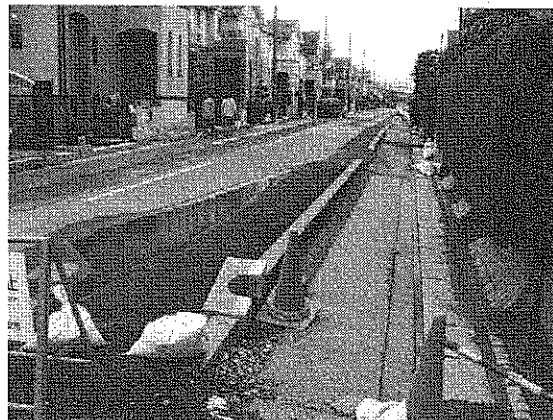
舞浜 道路中央が相対的に高くなり，両脇が数十cm沈下している。両脇の戸建て住宅とレンガ塀は数十cm程度沈み込んでいる。電柱は沈降し傾いている。

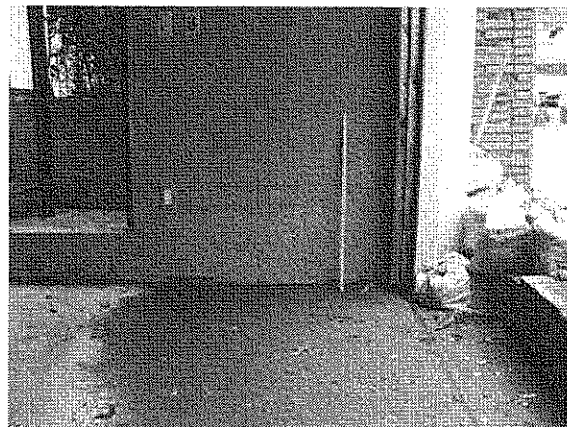
今川 車庫が30cm程度沈降した。大量の噴水により床面から90cmの高さまで水没した。この水位は道路面上約60cmの水深となったことになる。

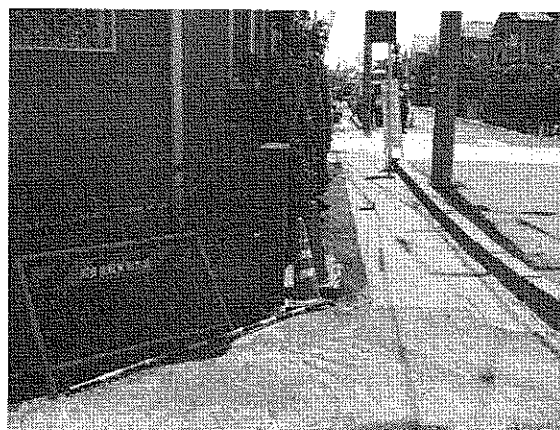
舞浜 戸建て住宅が30~50cm沈み込んだ。

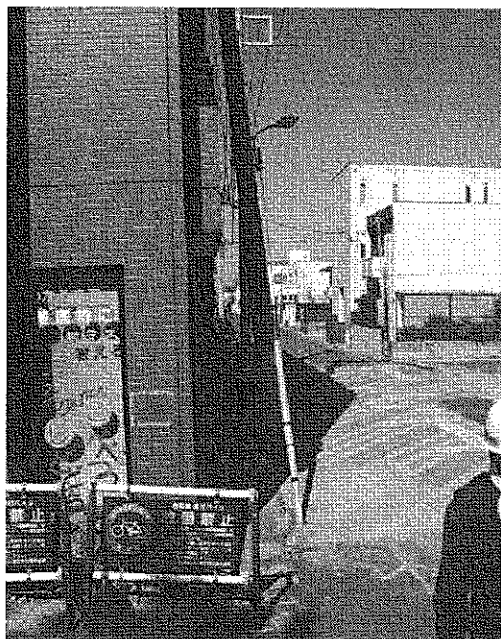
入船 3階建てのビルが50cm程度沈降した。周囲の道路もいっしょに沈降し，電柱は大きく傾いた。

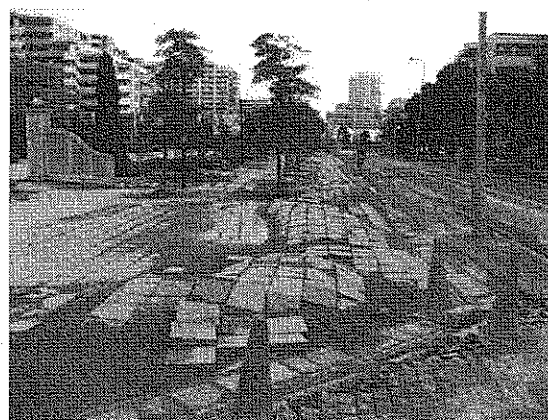
日の出 歩道の波うち。凹凸の高さは40cm程度。

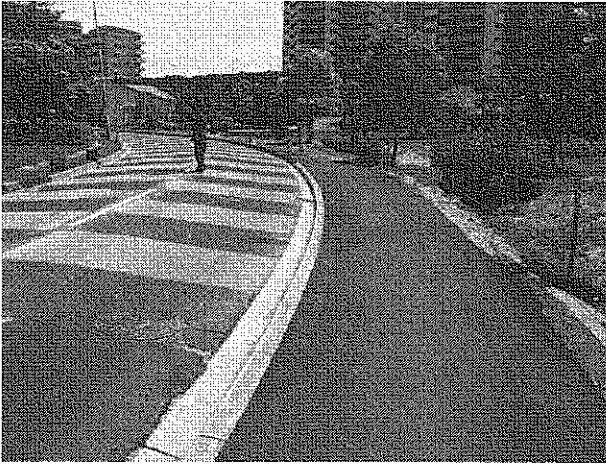
日の出 道路中央が高くなり，両脇が数十 cm 沈下し，その両脇はさらに沈下し，排水ボックスが横向きになった。

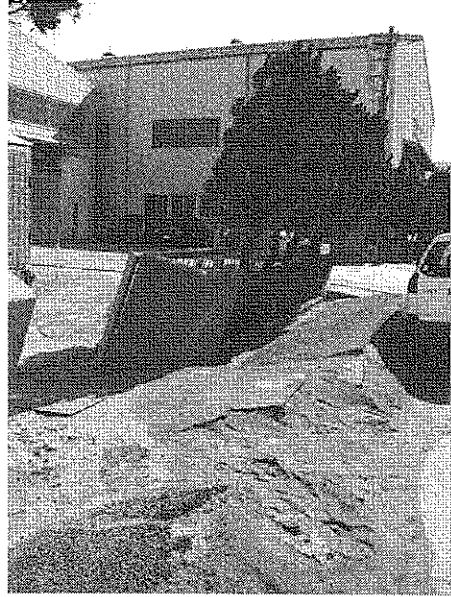
鉄鋼団地 大量の噴砂とコンクリート塀が沈み込み大きく傾いた。

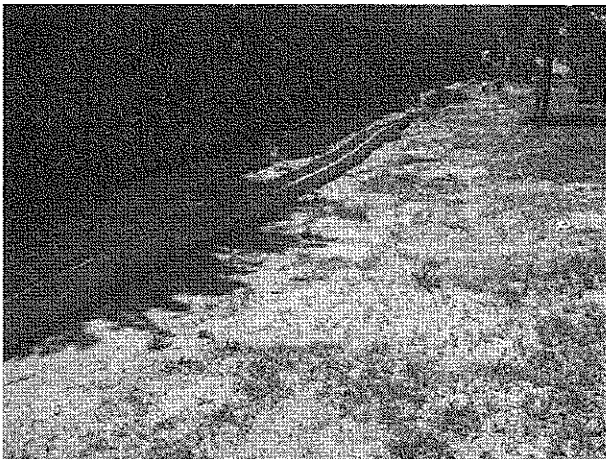
日の出 日の出おひさま公園のU字溝が波うっている。ここでは地震直後はこれら溝が噴砂で埋まっていた。

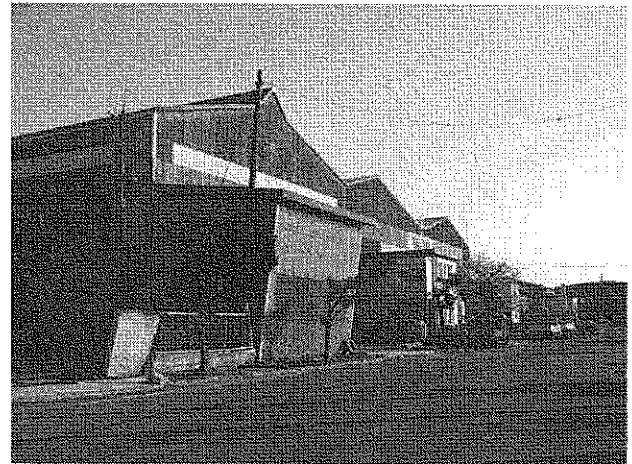
鉄鋼団地 倉庫が大きく傾いている

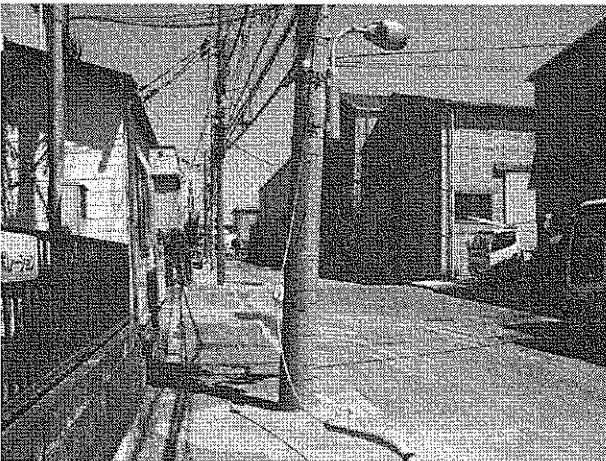
鉄鋼団地 電柱が数 m 沈み込んだ。

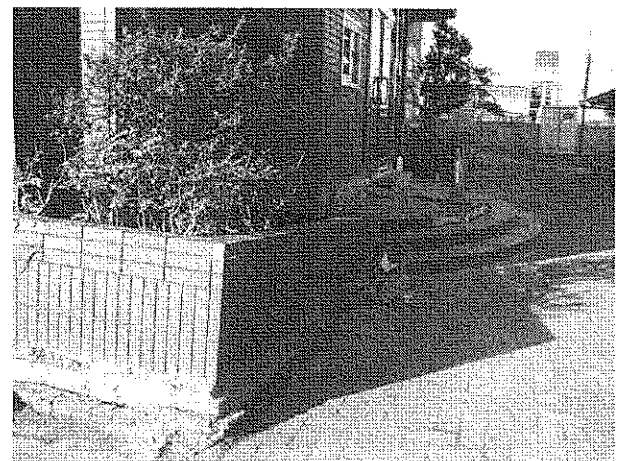
鉄鋼団地 入口のコンクリート階段が沈み込んだ。

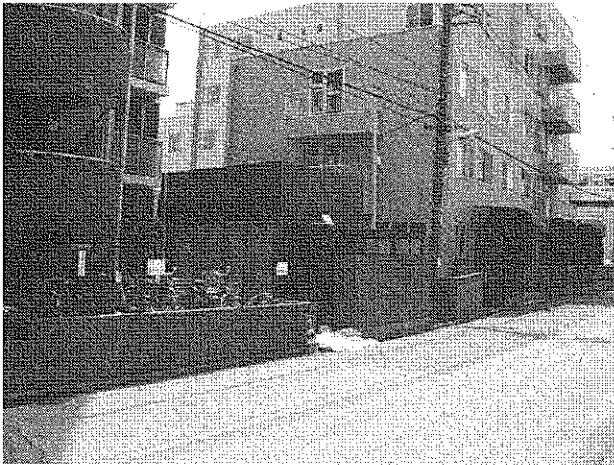
Bタイプ：噴砂がみられる。道路は波うち鉛直方向に10~20cm程度の凹凸や段差がみられる。道路わきのU字溝の一部は破損している。戸建て住宅などの低層の構造物は少し傾いたり沈み込んだりしている。電柱や塀は傾いたり10~20cm程度沈み込んだりしている。

今川 ブロック塀は10~20cm提訴沈降している。

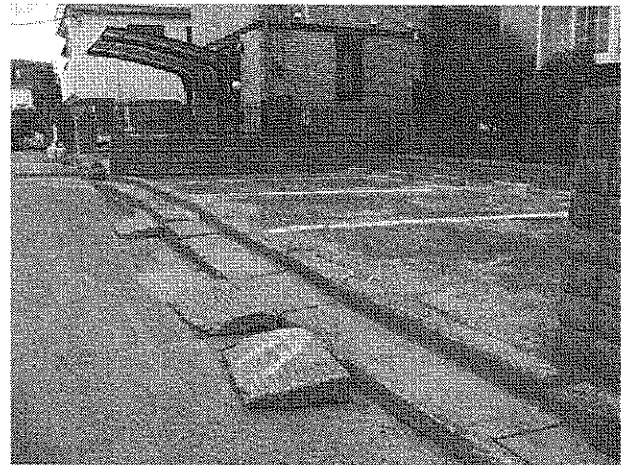
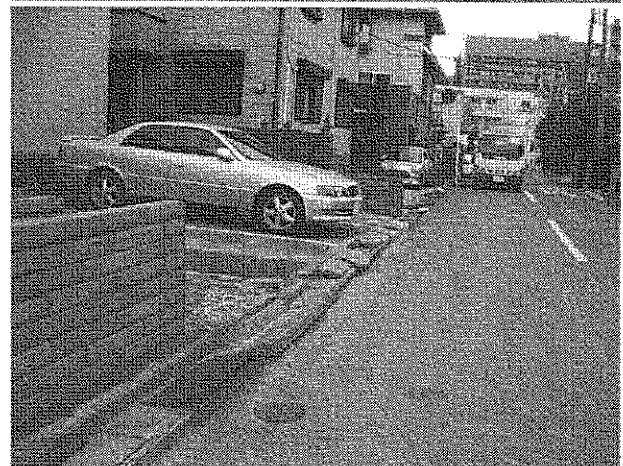
今川 道路わきの戸建て住宅敷地部分は10~20cm程度沈下した。道路わきの排水路は波うっている。

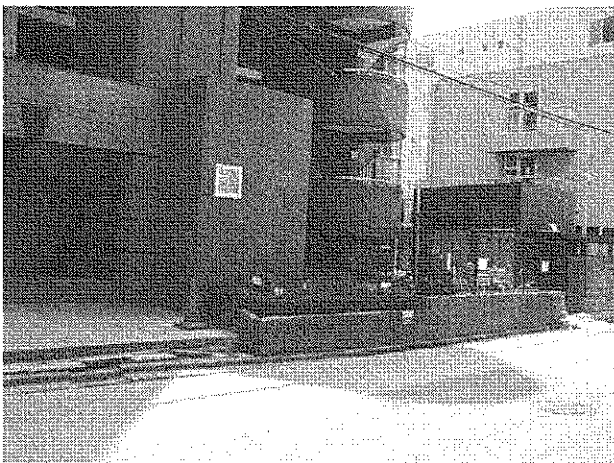
今川 構造物の抜け上がりは20cm程度

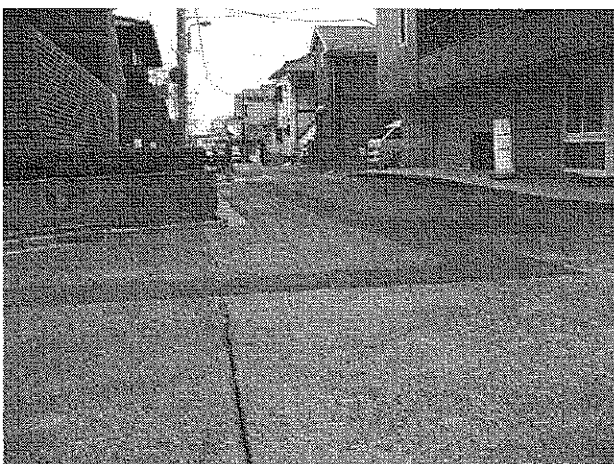
今川 道路と歩道が波打つ。凹凸の落差は20cm程度である。

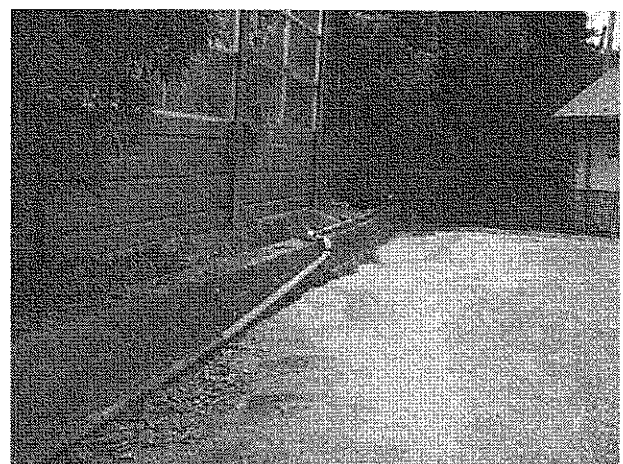
舞浜 左の塀の端で20cm程度沈降した。

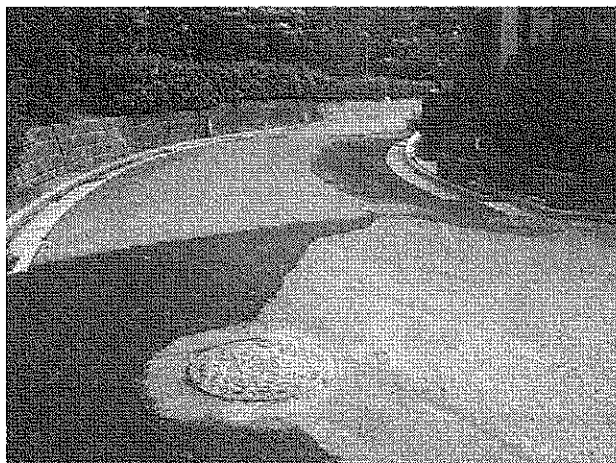
舞浜 道路の右カーブの内側が 20cm 程度沈下した。

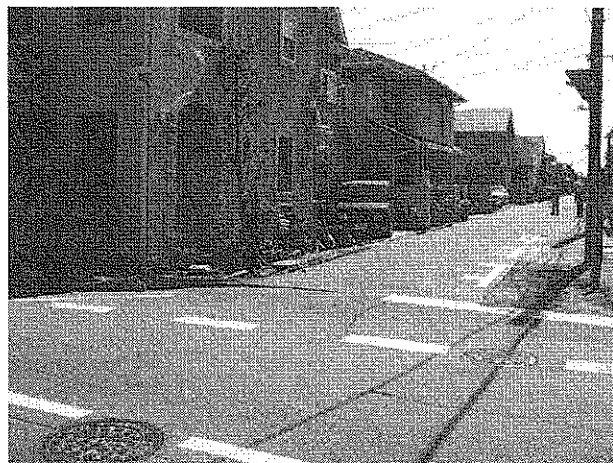
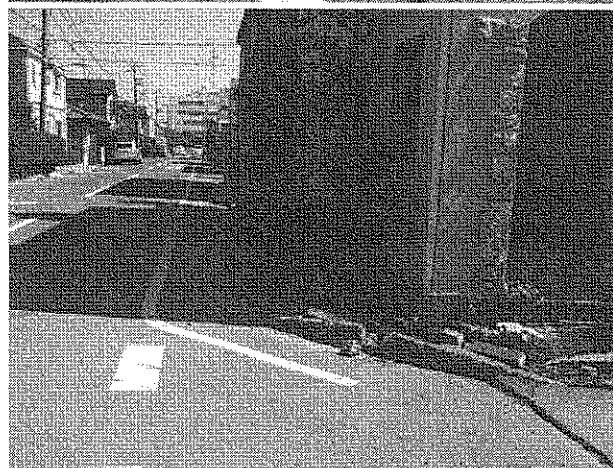
入船 道路面に波うちがみられる。また、戸建て住宅は 20cm 程度沈み込んでいる。

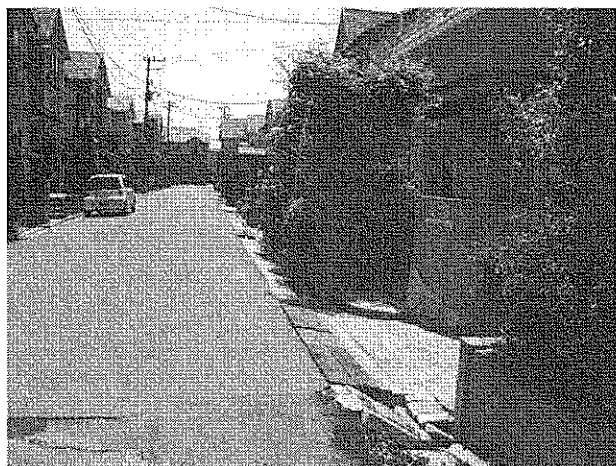
舞浜 宅地部分が 20cm 程度沈下した。レンガ塀も 20cm 程度沈み込んでいる。

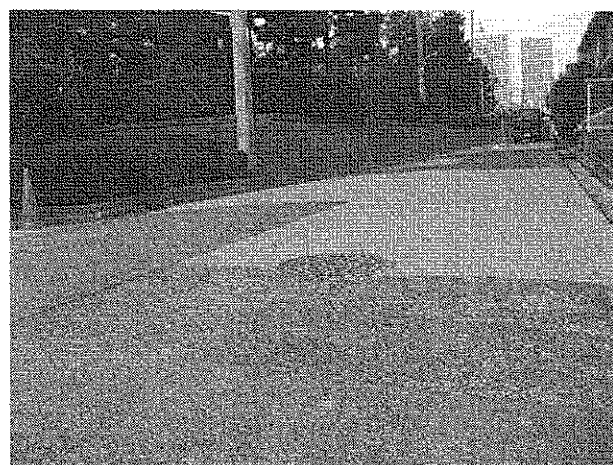
今川 今川記念公園の周囲を囲む盛土の周辺では、その重さにより道路面とともに 20cm 程度沈んでいる。

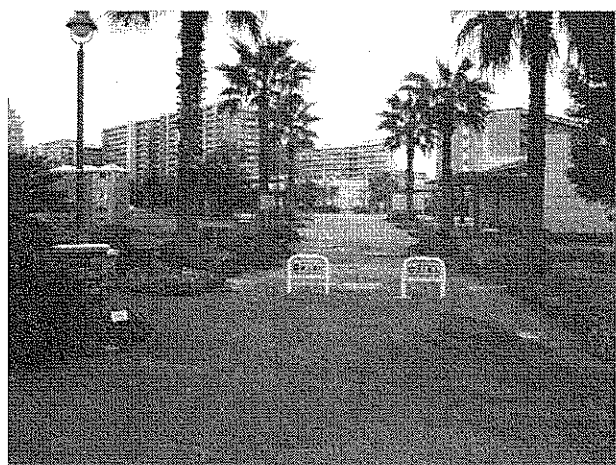
日の出 日の出おひさま公園では入口付近は噴砂が多く、地表面の変形もみられる。入口の門から南へ進むにつれ、噴砂は少なくなり地表面の変形はわずかとなる (C タイプ)。さらに南では、被害はみられない。

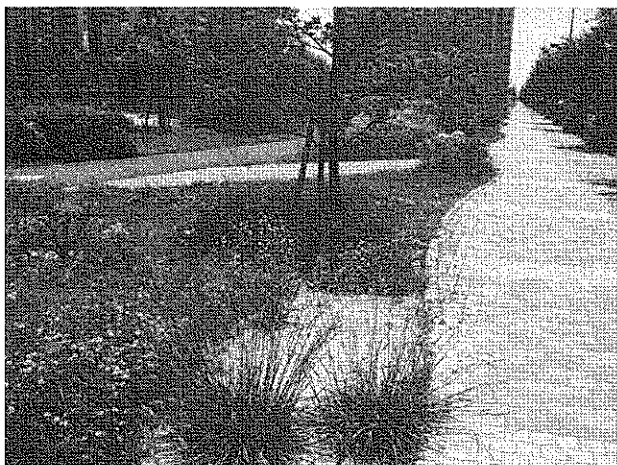
Cタイプ：噴砂がみられる。道路は数 cm 程度のわずかな波打ちや亀裂がみられる。電柱には沈降や傾きはみられない。ごくまれにレンガ塀などが少し傾いていることがある。

日の出 日の出おひさま公園内。噴砂はみられるものの、この歩道部分はほとんど変形がみられない。

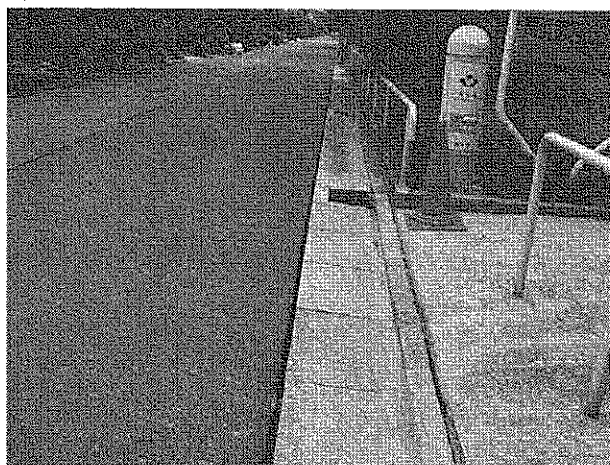
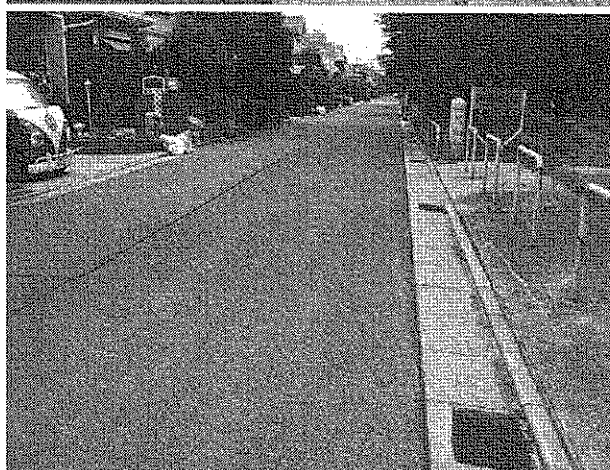
舞浜 噴砂の跡がみられるが、道路面は亀裂がみられる程度で、変形はほとんどみられない。

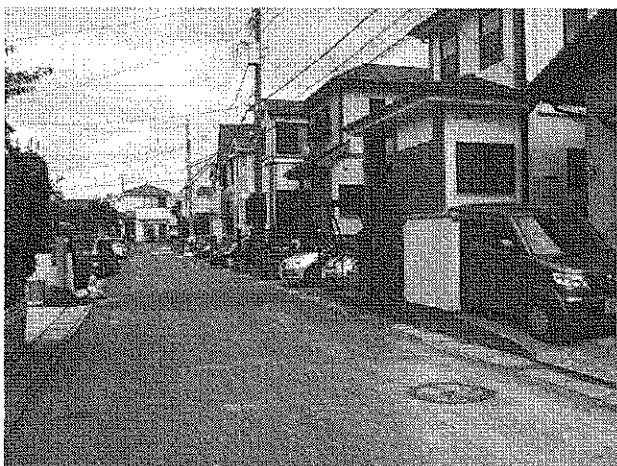
高洲 噴砂の跡はみられるが、道路面に変形はほとんどみられない。電柱やレンガ塀に沈み込みや傾きはみられない。

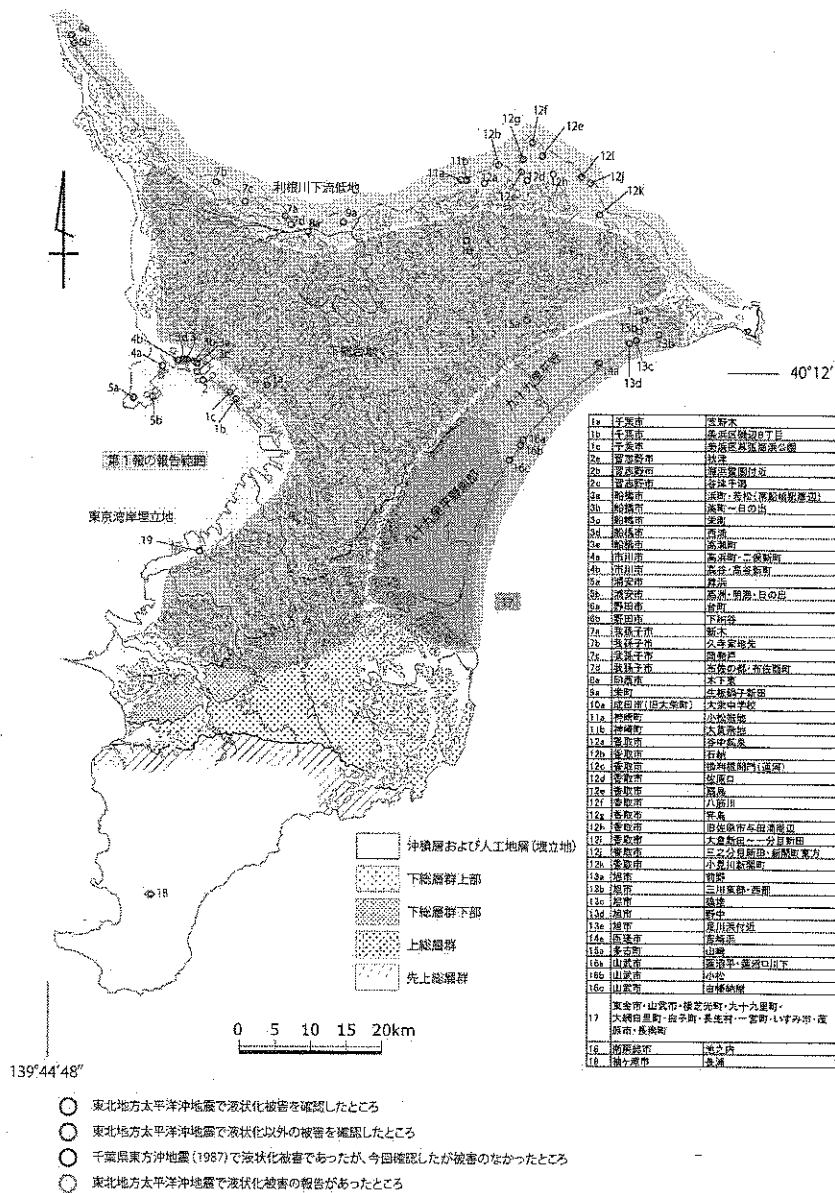
図6 千葉県内の液状化－流動化被害位置 (千葉県環境研究センター地質環境研究室, 2011)

第2報にて報告した液状化－流動化被害位置(図6)と気象庁震度階分布(図7)とから、大まかに震度5強以上の揺れのあったところと液状化－流動化被害位置はほぼ重なる。詳しく見ると、東京湾岸低地部では埋立地において千葉市美浜区からこの北西地域に液状化－流動化被害がみられ、ここでの震度階は5強である。利根川下流低地では、かつての旧河道や沼ないし湿地を埋立てたほとんどの地域において液状化－流動化現象がみられ、ここでの震度階は5強～6弱である。九十九里平野では、北部の旭市三川～吉崎浜の海岸付近の砂鉄採取跡地および山武市口川下～蓮沼平～小松の海岸付近において液状化現象がみられた。旭市三川に隣接する荻菌では震度階5強の揺れがあった。また、山武市口川下の約4km北の山武市蓮沼ハでは震度階5強のゆれであった。以上のように震度階5強のゆれがあったところでは人工地層を中心に液状化－流動化現象が発生したといえよう。一方、5強以上の揺れがあったところで液状化－流動化が起きていない人工地層部分に関しては、何らかの液状化しにくい原因があると考えられるので、このような地点も注視する必要がある。

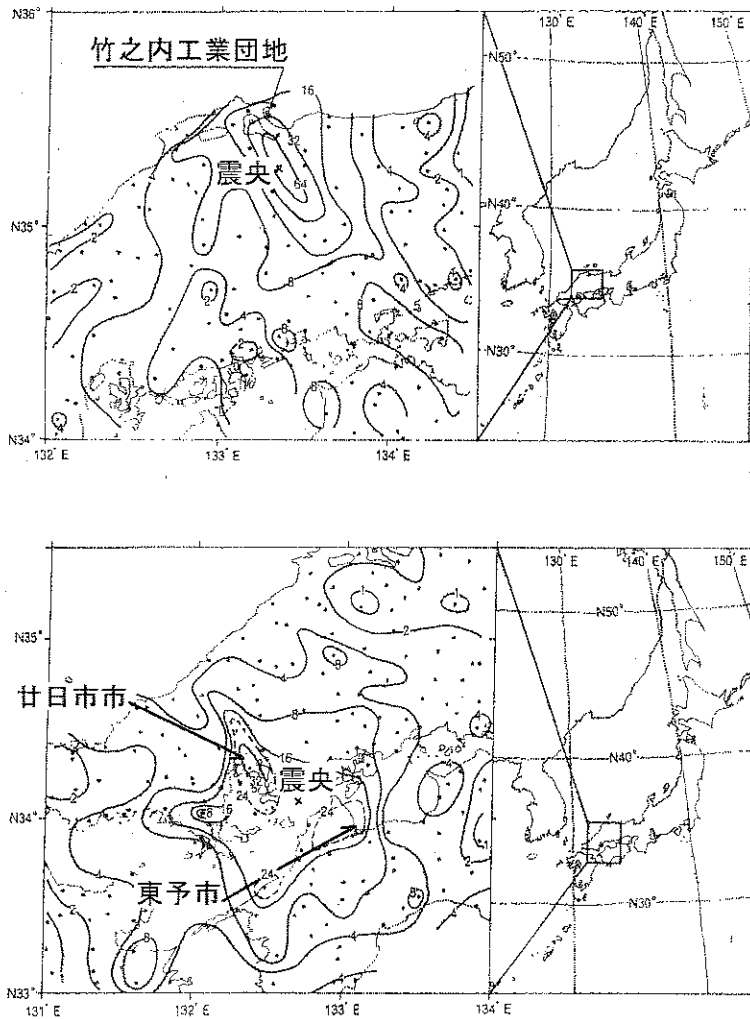
図 8 2000 年鳥取県西部地震時(上)と 2001 年芸予地震時(下)の揺れの最大速度分布(風岡ほか, 2001).  
 2000 年鳥取県西部地震時には竹之内工業団地の埋立地において大規模な液状化—流動化現象が  
 発生した. 2001 年芸予地震時には矢印の山口県廿日市市の埋立地と愛媛県東予市の埋立地におい  
 て液状化—流動化現象が発生した.

2000年鳥取県西部地震および2001年芸予地震では、細粒砂を主体としたサンドポンプ工法による埋立地において液状化—流動化現象が起こり、周辺の地震観測点の波形データをもとにラディエーション変換した後のゆれの最大速度を求めると、20~24cm/sec以上のゆれである(図3; 風岡ほか, 2001)。なお、ラディエーション変換とは、地震観測点でえられた地震波形を、地震の到来方向の向きからみた揺れ方に変換することをいう。地震は震源から四方へ伝わっていくので、異なる観測点での揺れ方を比べる際には、到来方向からみた揺れ方に変換して比較する必要がある。なお、この際到来方向の揺れをラディアル成分、これに直行する方向の揺れをトランスバース成分と呼ぶ。一般に震源に近い部分ではラディアル成分が強く、遠くなるとトランスバース成分が強い傾向にある。このラディエーション変換は、手作業で行う必要があるため、手間がかかりあまり行われたい。しかし、異なる地点での揺れ方の客観的な比較を行う際には必要な作業である。

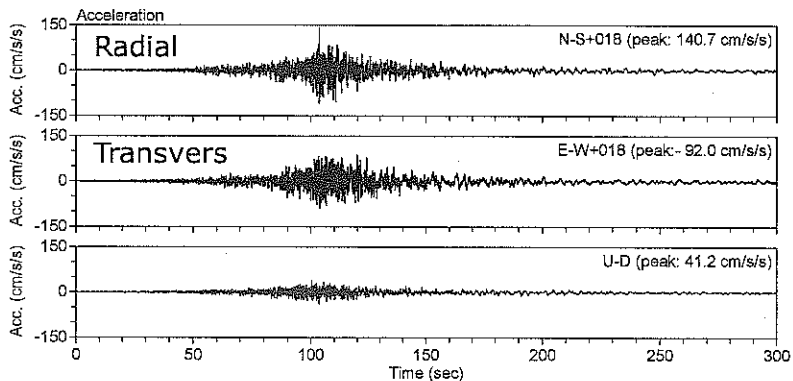
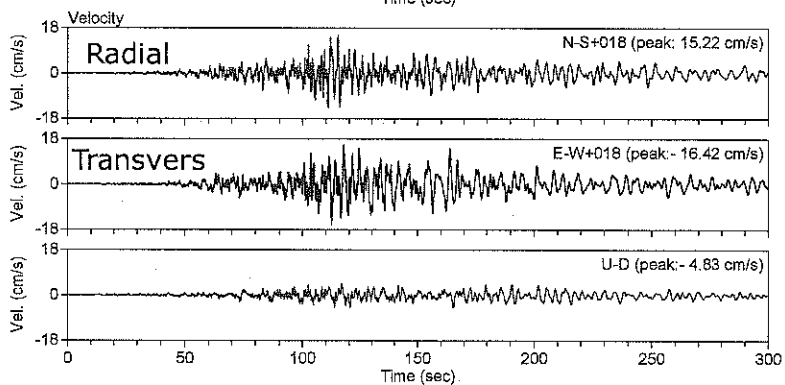
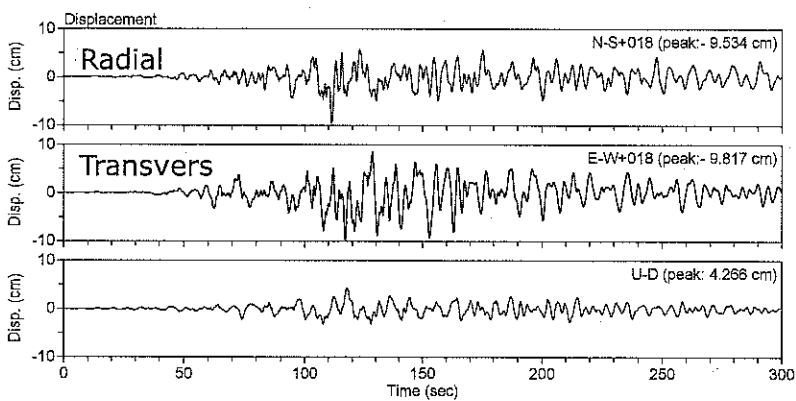
袖ヶ浦

地震観測点「袖ヶ浦」は、袖ヶ浦市長浦の埋立地に設置してある。この設置場所および周辺の臨海コンテナが立地する埋立地では噴砂はほとんどみられていない。計測震度は4.6(5弱)であり、最大速度はトランスバース成分が16.4cm/secである(図9の「袖ヶ浦」)。

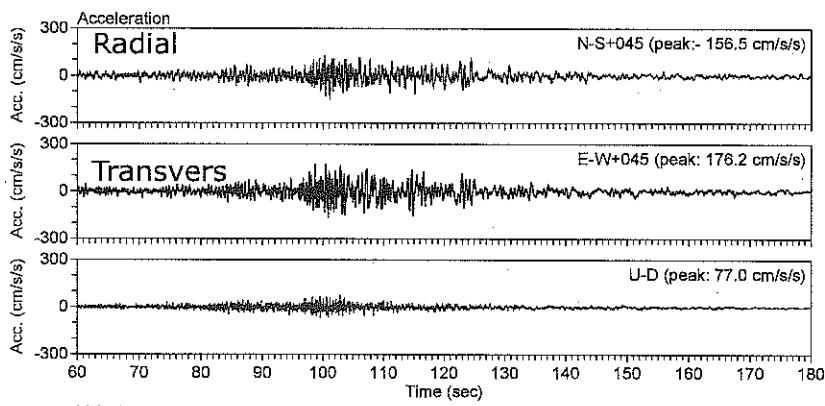
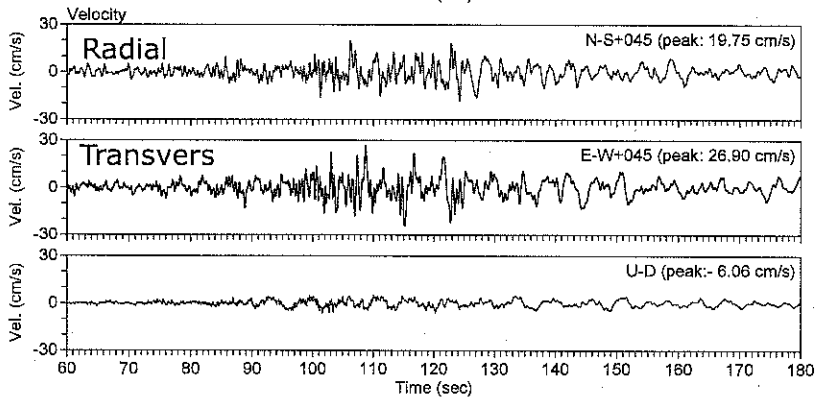
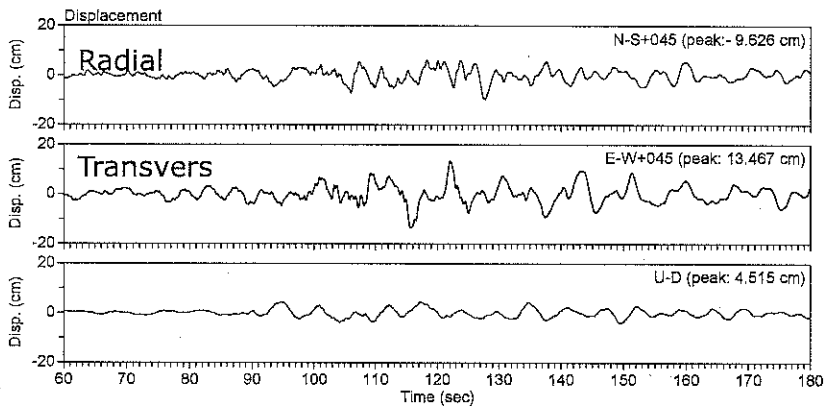
CHB010 千葉

地震観測点「CHB009 千葉」は、千葉市中央区新港 1 丁目に設置してある。この場所は埋立地上であり千葉市役所敷地内である。計測震度は 5.1 (5 強) と大きい。最大速度も 26.9cm/sec と大きい。しかし、この敷地では液状化—流動化現象はみられない (図 9 の「CHB009 千葉」)。

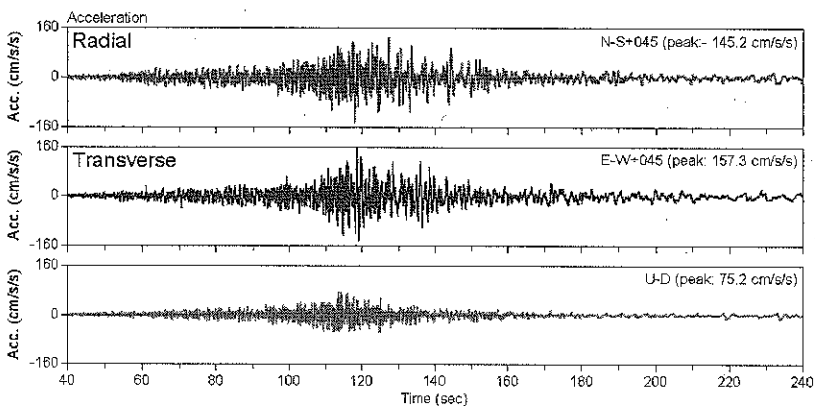
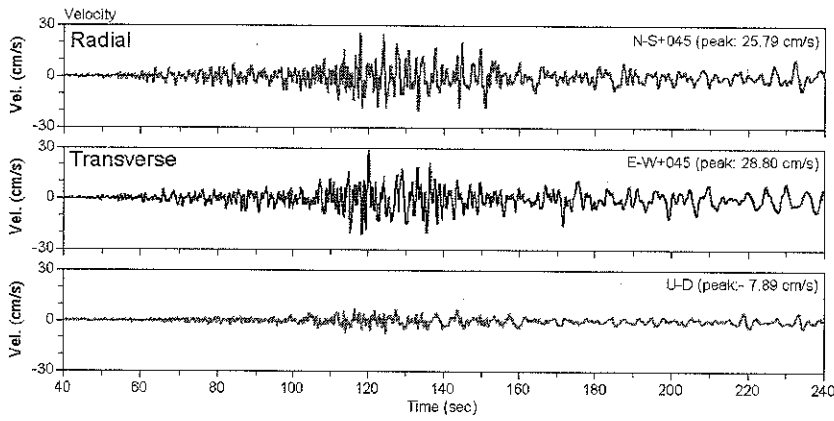
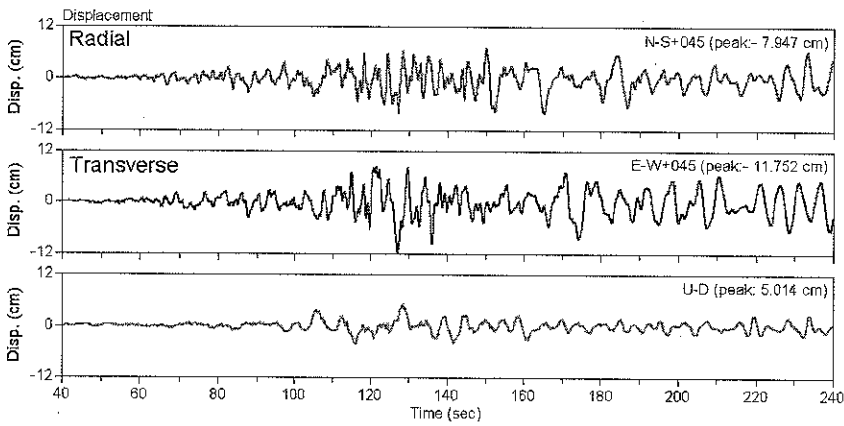
CHB008 浦安

地震観測点「CHB008 浦安」は、浦安市猫実1丁目に設置してある。この場所は旧海岸線に隣接した沖積層上の低地である。液状化—流動化現象は、この場所ではみられないが、隣接する埋立地側ではみられる。計測震度は5.2(5強)と大きい。最大速度も28.8cm/secと大きい(図9の「CHB008 浦安」)。

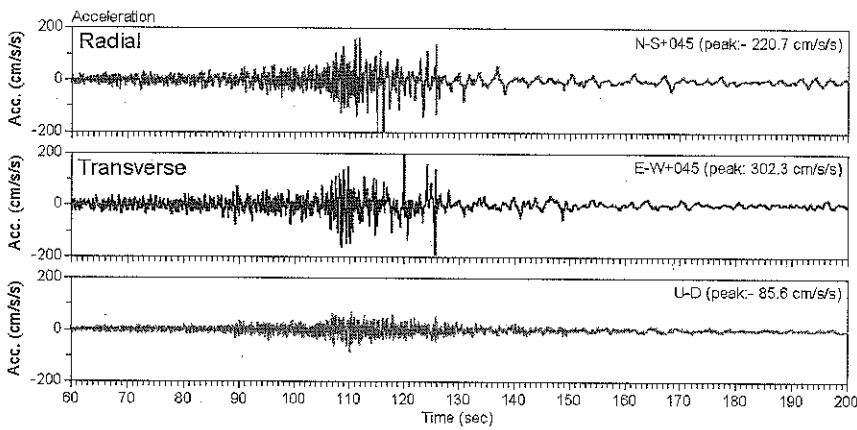
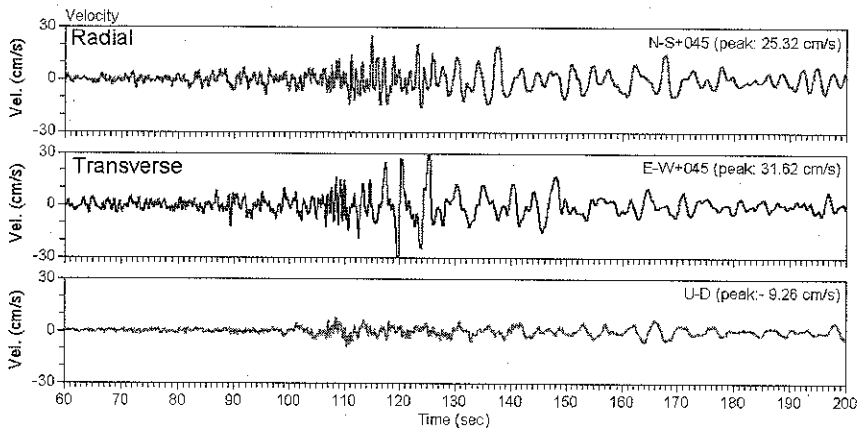
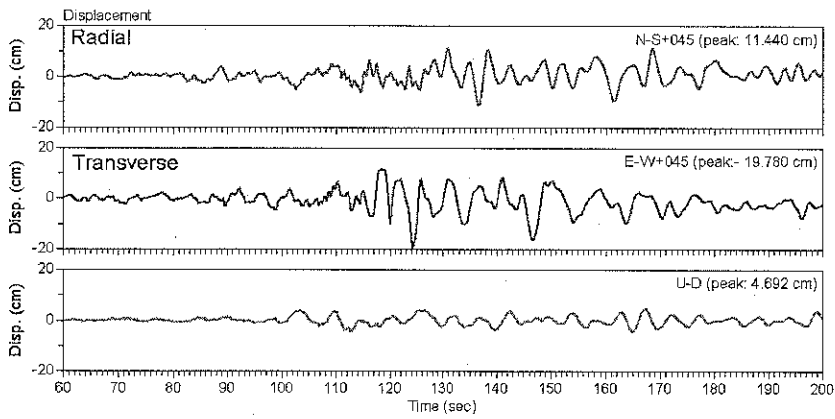
CHB024 稲毛 太平洋沖地震

地震観測点「CHB024 稲毛」は、千葉市美浜区稲毛海岸 3 丁目に設置してある。この場所は埋立地上であり本センター地質環境研究室の地震観測施設内に設置してある。この場所は液状化—流動化対策は行なっておらず、今回の地震時にはこの敷地内において多数の噴砂がみられた。計測震度は 5.3 (5 強)、最大速度は 31.6cm/sec と大きい (図 9 の「CHB024 稲毛 太平洋沖地震」)。なお、この付近は人工地層の厚さは約 4.8m、沖積層基底の深度は 31m である。沖積層の基底深度はこの周囲では一般に 15m 程度であるのに対し深く、これは氷河時代に形成された侵食谷の中に観測点があるといえる。この観測点は K-net 観測点の前には、防災科学技術研究所の強震観測点となっており東方沖地震時の地震波形も得られている (御子柴ほか, 1990 英)。この地震時には、敷地内では噴砂がみられないものの、隣接地 (約 100m 内陸側) で噴砂がみられた。この時の計測震度は 5.0 (5 強)、最大速度は 22.4cm/sec である (図 9 の「CHB024 稲毛 東方沖地震」)。

以上のデータより、東京湾岸埋立地においては、震度階 5 強の揺れでは液状化—流動化現象がみられ

るものの、5 弱の揺れではほとんどみられていないといえよう。また、最大速度についてはデータが少ないものの 22~27cm/sec 付近が液状化—流動化現象の発生の境といえよう。今後の市町村設置の震度計の地震波形データの解析に期待するところである。

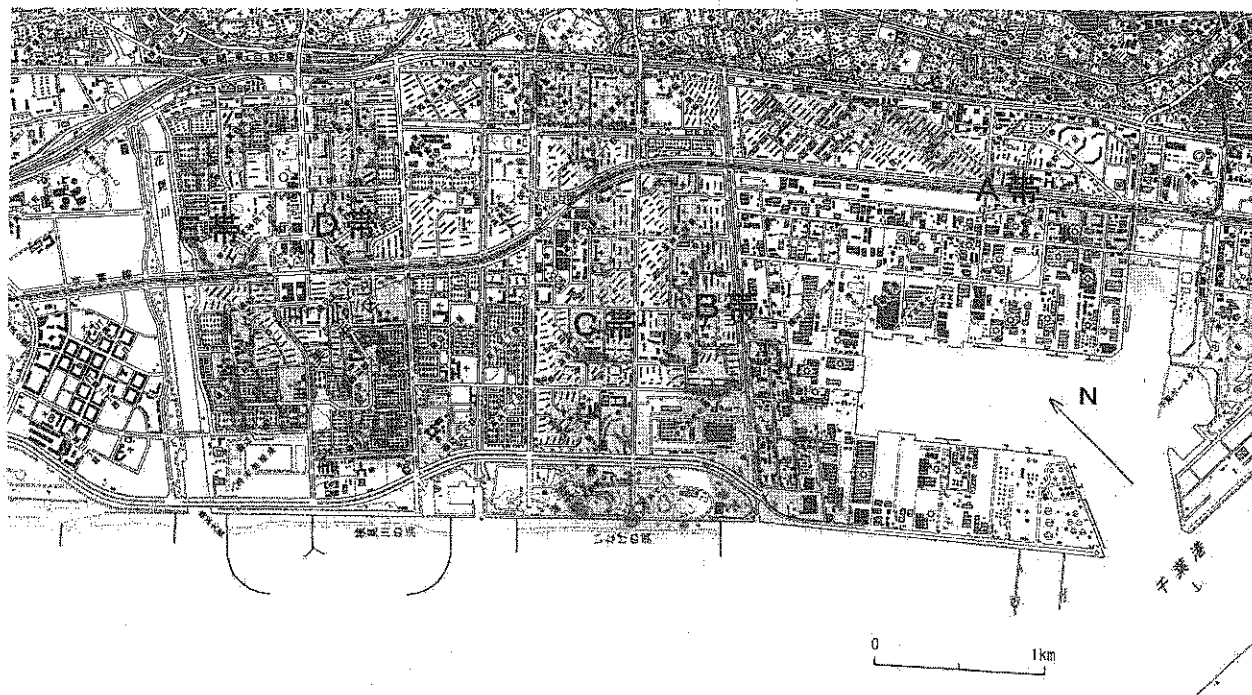
図10 東京湾岸埋立地（千葉市美浜区幸町～磯辺）における液状化－流動化被害分布  
赤は大規模な噴砂ないし噴砂の集中域，オレンジは液状化－流動化現象の集中帯を示す。（千葉県環境研究センター，2011）

第一報に示した太平洋沖地震時の液状化－流動化現象の集中帯のB帯とC帯（図10）の中心部付近では、図11に示すように東方沖地震時には、噴砂が断続的に分布していた。このようなことから、次のことが考えられる。①この帯内では地震のたびに液状化－流動化現象が発生しているといえる。②東方沖地震時には液状化－流動化現象の分布範囲は小規模であった。これは、地震動の規模が小さかったことによると考えられる。すなわちこの時は、最も液状化しやすい条件の部分においてこの現象が発生したといえる。③よって、液状化－流動化現象が起こった部分では、再び同現象が発生しやすいといえる。

図10に代表されるように東京湾岸埋立地においては、液状化—流動化現象の分布には、百mオーダーの大規模噴砂ないし噴砂の集中帯が存在する。また、それらの集中帯がkmオーダーでみられる。これら液状化—流動化現象が上記の3要素のうち、どの要素に起因するのかを検討してみる。

- ① 図 10 はあくまでも作業仮説である。このため、液状化—流動化被害の集中帯を考慮し、人工地層・沖積層の層厚・層相の側方変化との関係をとらえるため、民間施設の既存基礎ボーリングデータの収集を進めるとともに、必要な地点の地質ボーリング調査を行なう必要がある。なお、この際地震動の増幅を検討するため P-S 検層（地震波の伝播速度）も行なうべきである。
- ② 人工地層のうち泥層卓越部分において、砂層がレンズ状に挟んでいる場合や下位に分布する場合について、液状化—流動化被害の実態を調べる必要がある。これには、現在浦安地区などで行なっている液状化—流動化現象の詳細調査において、地表での異なる被害の現れ方がみられている。これらの代表的な地区において系統的な地質ボーリング調査を行なうことにより検討していくことが重要と考えられる。
- ③ 上記調査結果を受けて、氷河期の谷や沖積層・人工地層の砂層と泥層の地震動の実際の増幅特性を明らかにするため、人工地層が薄いかつての潮間帯部分の埋立地と、人工地層の厚い沖合い埋立地において、氷河期の谷の内側から外側にかけて人工地層の砂層卓越部分と泥層卓越部分を考慮し各 5 地点において地表・人工地層基底・沖積層基底の 3 深度に地震計と間隙水圧計を設置し、観測する必要がある。
- ④ 図 10 に示すように砂層中には貝殻などの硬い大きな粒子がレンズ状に含まれることがあり、標準貫入試験では高い値が出るものの分布範囲が数十 m オーダーであるので地震動への影響はほとんどない。すなわち、標準貫入試験結果をそのまま S 波速度に換算する方法では地震動の増幅の予測は難しいといえる。よって、今後先の地質ボーリング調査に加え、今後公共工事の際になるべく P-S 検層を実施しデータを収集し地質断面図を作成する体制作りが必要である。

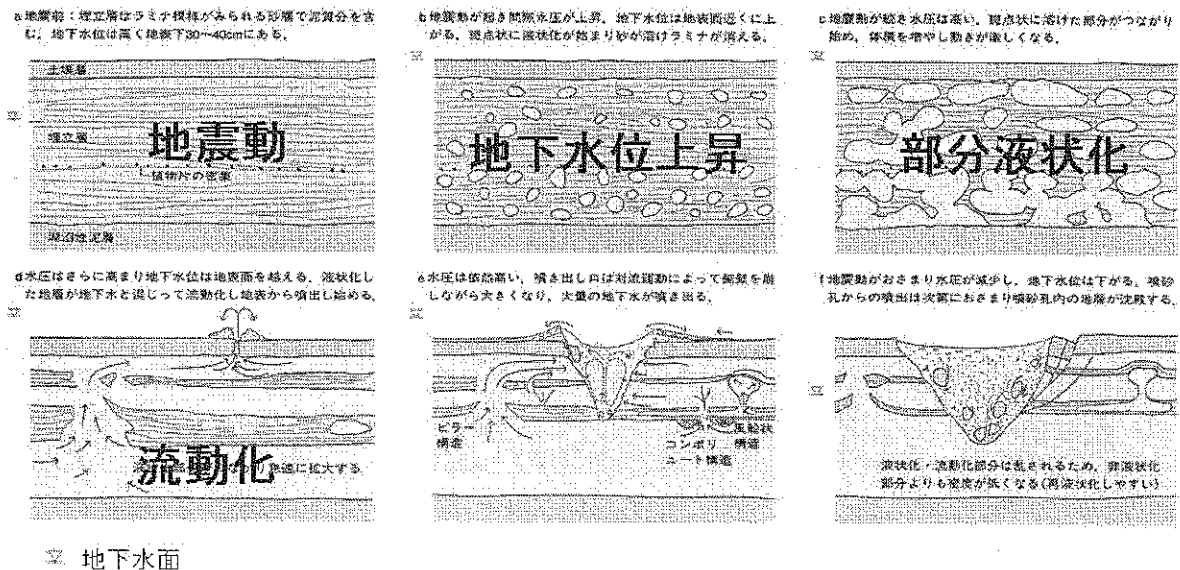
図 12 香取市石納での液状化—流動化現象のメカニズム（風岡ほか，1994）

東方沖地震時に香取市石納において液状化—流動化現象により形成された噴砂孔においてトレンチ調査をおこなった結果、細粒砂を主体としたサンドポンプ工法による埋立層が液状化—流動化したメカニズムが明らかになってきた。その結果を図 12 に示す。

図 12 は調査地の概念的な地質断面図をもとに液状化—流動化現象がどのように発生し終了していったのかを示した図である。まず地震動によって地下水位（各図の左側にある▽の位置が地下水面）が上昇し（いいかえれば間隙水圧が上昇することになる）、地下水面が地表を越え始めた時にゆる詰まりの人工地層内において部分的に液状化（埋め立て地層内の白抜き部分）が生じ始める。この液状化部分は次第に拡大していき、液状化部分同士が側方に連続するようになる。深部の液状化部分の水圧も上昇しついには液状化していない層の薄くなった弱い部分から地表へ向かって深部の液状化した部分が流動をはじめ、この流動化によって液状化部分は攪乱される。砂を主体とした地層粒子は地下水の流出に伴い、地表に噴出し噴砂丘が形成される。この地下水の流出により人工地層内の水圧は減少していき、流動化

部分も地層粒子が序々に再堆積し、地盤の沈下がおこる。このため、噴出後はしばらく地盤の沈下が継続する。また、液状化—流動化部分の多くは締め固まらず、以前よりも緩くなっていることが多い。国内の他の地域では粗粒な地層が多く液状化後は締め固まる場合も見受けられるようであるが、房総地域では細粒な地層であるため、このような現象がみられるものと思われる。

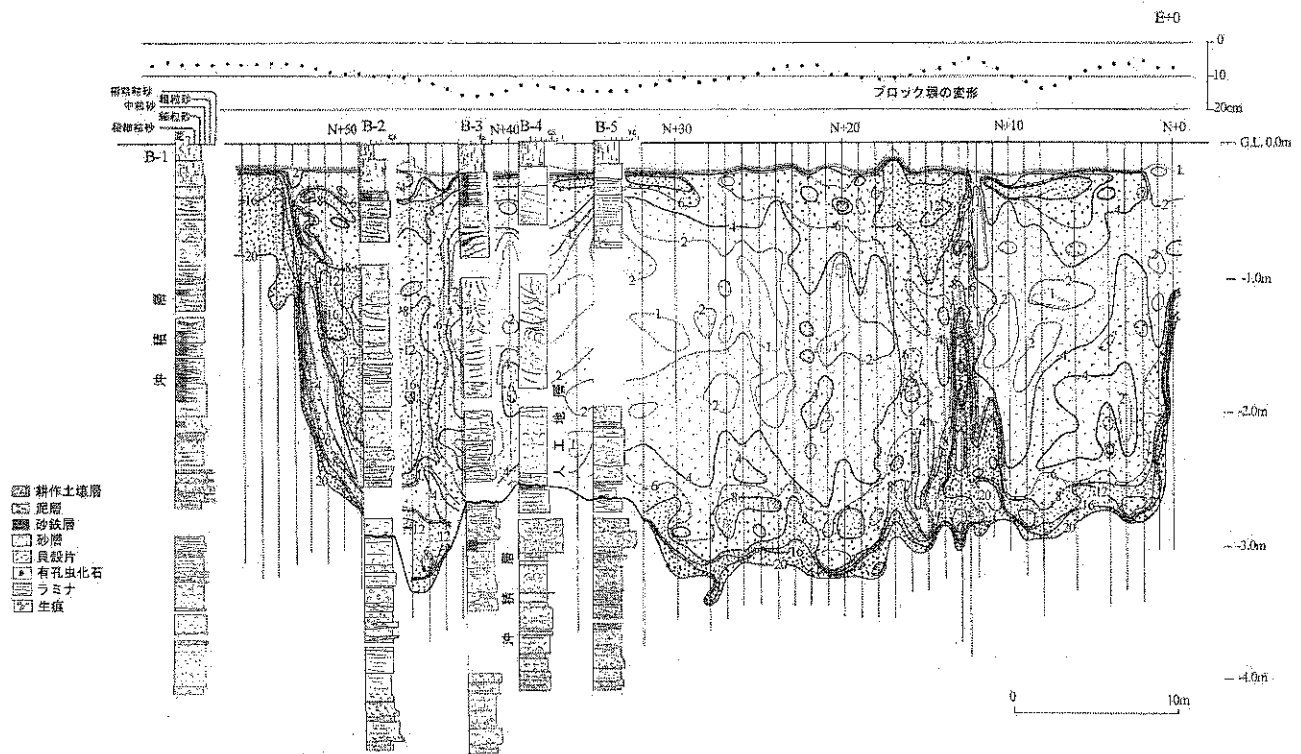
図 13 一宮町東浪見における水田中のブロックの仕切りの変形状況と、その場所の地質断面 (風岡ほか, 2004)

図 13 は一宮町東浪見での地質断面である。九十九里平野南端のこの付近には、沖積層の瀬海成の砂層中に砂鉄を多く含んでおり、これを採取するため 3m ほど掘削し、砂鉄を採取した残砂をサンドポンプ工法によって掘削した穴に埋め戻していた。東方沖地震の際にはこの砂鉄採取跡地の一部において液状化—流動化現象が発生し、噴砂やブロック塀・家屋の沈み込み、道路や塀の波打ちが生じた。

調査は東方沖から 16 年後の 2003 年に行った。ここでは、液状化—流動化により水田の境界のブロックが波打ったものの、補修の必要はないので現在でもそのままになっている。このため、ブロックの変形と液状化—流動化との関係を明らかにしやすい。図 13 は調査結果を地質断面図に表したものである。調査は斜面調査用簡易貫入試験装置を用いて、ブロック塀に沿って 2m 間隔で深度 3.4m 程度まで行い、地層の硬さの分布を明らかにした。図中の数字はその硬さ (Nc) の分布 (大きい数字ほど硬い) を示している。その後、オールコアボーリングを行い、地層の液状化—流動化の状態を観察した。その結果、おおむね Nc=8 以上の部分はラミナ (地層形成時にできる模様) がみられ液状化—流動化していないものと考えられる。Nc=4 未満の部分は、ラミナは消えたり変形したりしているため、液状化—流動化した

と判断できる。すなわち、液状化し流動化するとその部分は攪乱されるのでゆる詰まりとなっていると考えられる。そして、地震から16年も経過しているにもかかわらず  $N_c$  が1~4の部分広がっている。

一方、ブロックの変形をみると、いくつかの地震の際の液状化—流動化被害調査のさいに、液状化—流動化したところにおいて、地面が海の波のように波打つ現象についての目撃証言を聞いている。また、今回の地震時にも、東京湾岸埋立地において本センターの研究者も目撃している。このようなことからこのブロックの変形は、この地波現象によるものと推定される。

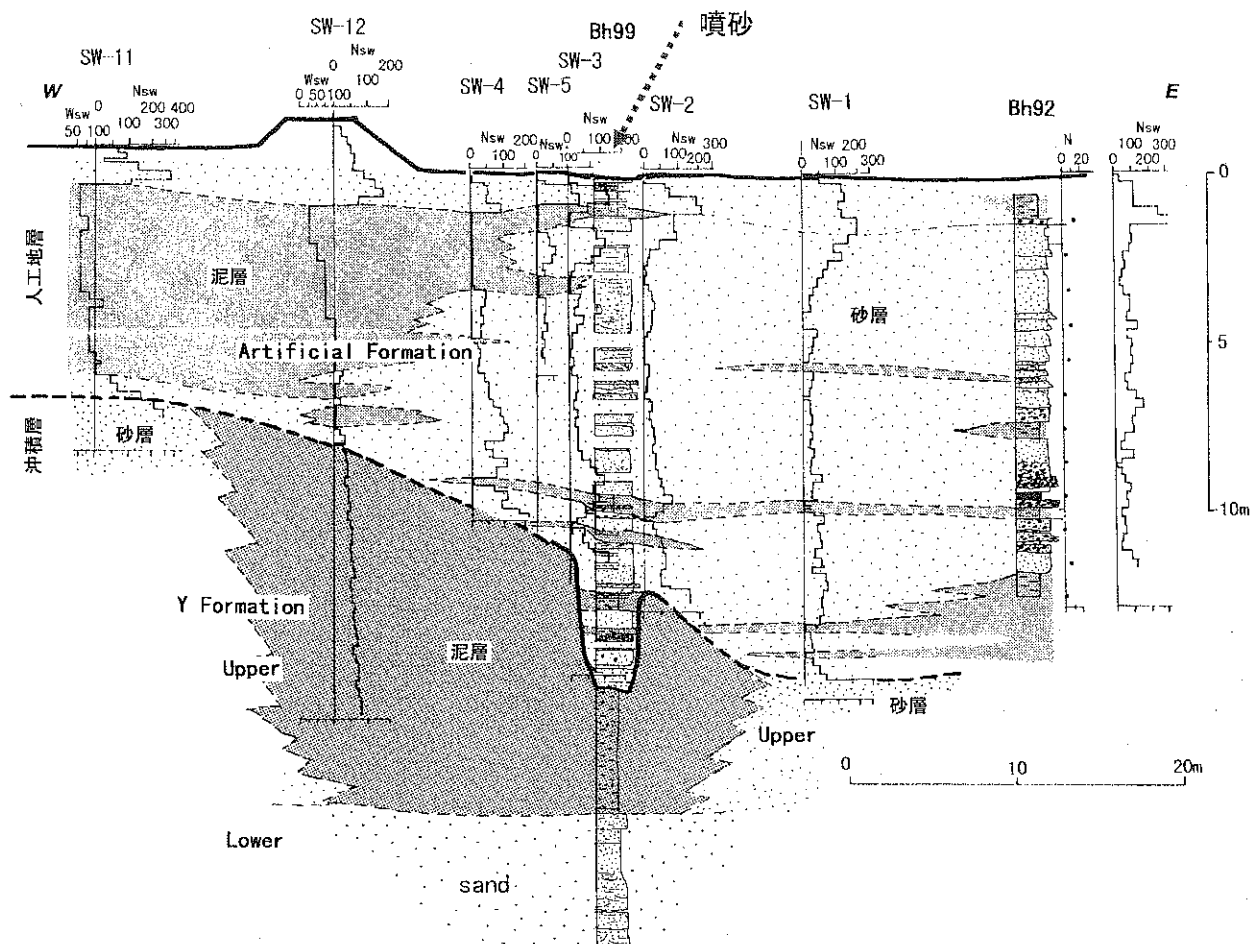
図 14 千葉市美浜区中磯辺公園の地質断面（風岡ほか，2000）

図14は千葉市美浜区（中磯辺公園）での地質断面図である。この場所は、東京湾の干潟よりも沖合側を1970年代の初めに東京湾の海底の浚渫砂によって埋立てられ、東方沖地震時に亀裂が生じそこから細粒砂を主体とした噴砂が生じた。

図14の中央のBh99地点は、東方沖地震時に噴砂が生じた場所になる。1999年にこの亀裂に直行方向にオールコアボーリング・スウェーデン式サウンディング試験を複数本おこなった。噴砂がみられていないBh92地点では、1992年にオールコアボーリング・標準貫入試験・スウェーデン式サウンディング試験を行った。この断面図より、ここでは深度7~16mに人工地層と自然地層の沖積層との境界があり、人工地層は砂層と泥層とから構成されることがわかる。人工地層は砂層の上を楔状に泥層が覆っており、噴砂は楔の泥層の上端付近にみられている。また、人工地層の砂層は細粒砂を主体とし、その硬さは、一般に  $NSW=25\sim150$  であるが、噴砂のみられたBh99付近では  $NSW=0\sim25$  と極めてゆる詰まりの状態である。先に述べた石納での液状化—流動化現象のメカニズムからは、液状化に引き続き、その部分が流動化することにより元の地層は攪乱され、地層形成時のラミナは失われゆる詰まり状態となったものと考えられる。噴砂付近で掘削されたオールコアボーリングの際、深度1.5m付近の泥層の直下の砂層部分が液状化し、ここから泥層中の亀裂を通して噴砂が生じていることが観察された。そこで、液状化—流動化のメカニズムは以下のように考えられる。

- ① 難透水層である泥層が、透水層である砂層を楔状に覆っているため、地震動により砂層中の間隙水圧が上昇するものの、この上位を覆っている泥層が地下水の流動を妨げるため、泥層以深の砂層中の間隙水圧が高まり、泥層の直下の砂層部分が液状化した。
- ② これに連動して地波現象（楡井ほか、1986）が発生し、くさび状に砂層の上位を覆う泥層の中でも最も薄くなっているこの部分において地割れが生じ、ここを通して砂が噴出したものと推定される。
- ③ さらに、人工地層の泥層は砂層よりもさらに軟らかいので地震動の増幅が大きい。このようなことから、人工地層の砂層と泥層の境界部では大きな歪があらわれやすいので、この地層境界部が最も液状化しやすい部分と考えられる。

さて、今回の地震では、この中磯辺公園では人工地層の砂層分布域全体にわたって噴砂・噴水が発生し50cm程度沈下した。これに対し、泥層分布域ではほとんど被害はみられていない（環境研究センター、2011a）。すなわち、東方沖地震で液状化しやすきところは再度液状化しやすき部分と泥層を主体とし液状化しにくい部分が存在することになるものと考えられる。

以上のようなことから復旧に当たっては、地盤の沈下が落ち着いたところでは地耐力が液状化する前に比べて低下していると考えられ、本格的な復旧の際には、地耐力を再度調査すべきであり、次の地震時の液状化しやすき部分に対する対策も考慮する必要がある。

対策の優先順位については、単に技術的側面から考えれば、砂層を覆うように泥層がくさび状に覆っている最も液状化しやすき地層境界部分から最優先で対策を行うべきである。その後、順次液状化しやすき砂層部分を対策すればよい。
