### 第3報 千葉県内の液状化-流動化現象とその被害の概要及び詳細分布調査結果 —浦安地区(1)—

2011年5月30日作成  
千葉県環境研究センター

#### 浦安地区の液状化-流動化被害の詳細調査結果

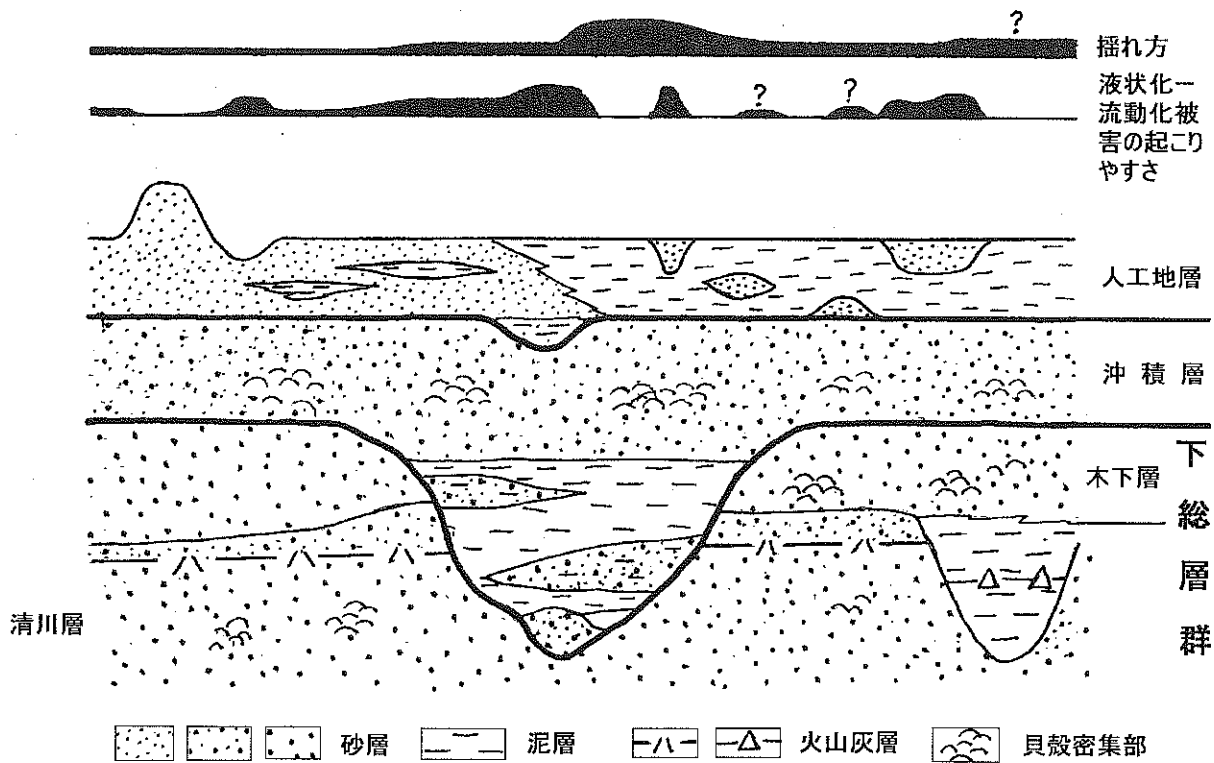
図 15 東京湾岸埋立地の地質構造と地震動・液状化—流動化被害との概念図

図15は、東京湾岸埋立地北部のこれら現象を概念化したものである。海岸に平行な方向の地質断面に地震時の揺れの強さ・液状化—流動化被害の強さを概念的に示したものである。

地表のそれぞれの地点での揺れ方・液状化—流動化被害の起こりやすさを太さで示した。太いほどその強度が大きいことを示す。

こうして形成された埋立地が強震動で揺すられた時にどこが強く揺れ、どこがひどい液状化—流動化被害となると推定されるのかを断面図の上に示した。揺れについては、かつての氷河期の谷部分が強く揺れ、この上の人工地層の泥層部分は特に強く揺れる。また、沖積層が薄いところでは、人工地層が砂層の部分よりも泥層の部分は強く揺れる。一方、下総層群中にはもう一時代前の氷河期の谷の中に堆積した厚い泥層部分（断面図の右下）がありこの部分もやや強く揺れる可能性がある。

液状化—流動化被害に関しては、人工地層の砂層分布域におこりやすいことになる。このうち氷河期の谷の部分（断面図の中央）で特に液状化—流動化被害が起こりやすく、中でも砂層の上に泥層が楔状に重なる部分が非常に被害が起こりやすい。また、埋立地の標高が低いところでは被害が起こりやすく、

高いところは起こりにくい。泥層卓越域では起こりにくいものの、泥層の上にレンズ状に砂層が分布する部分は非常に被害が起こりやすい。一方、泥層中や泥層の下位に砂層がレンズ状に分布する場合も、何らかの被害が考えられる。また、このような地質環境の違いが、浦安地区の詳細調査でみられている地表での被害の現れ方の違いとなっている可能性がある。
