2.2 津波堆積物調査

資料 2-2

パシフィックコンサルタンツ株式会社

2.2.1 調査概要

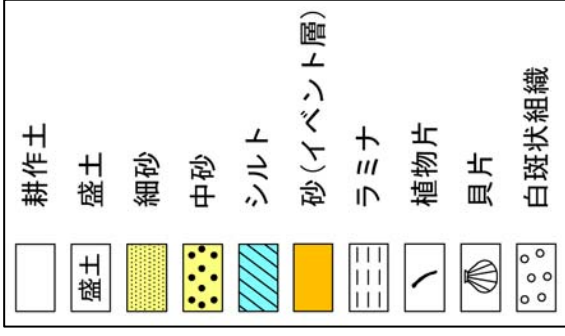
図 2.2-7 大網白里町の海岸に直交する断面図

4本のボーリングは2m以内に近接する。Ss-01-05では2.25mまでピニール袋を含む盛土であること、1.93m深度まで現代の年代を示すことから、人工的な盛土である可能性がある。

1.9~1.93m : 現代
(1950年代以降)

1.5~1.6m : 現代
(1950年代以降)

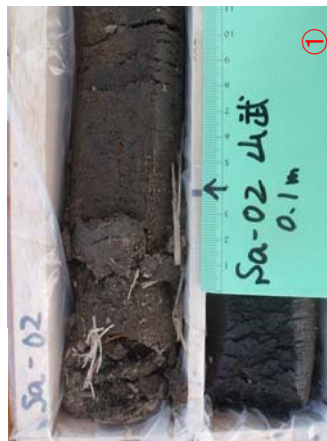
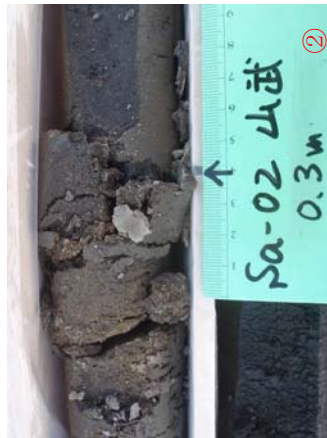
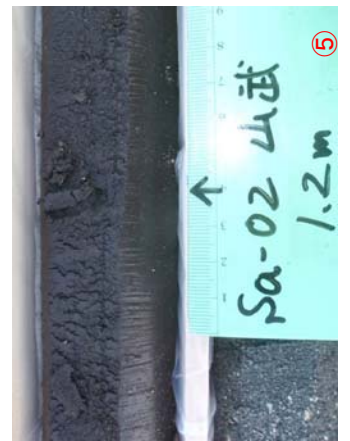
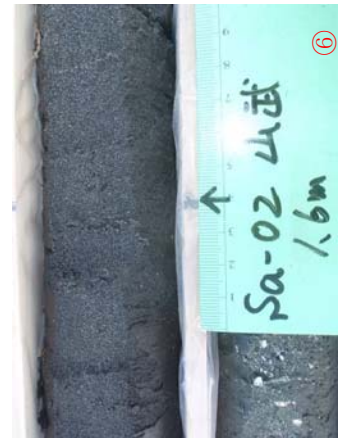
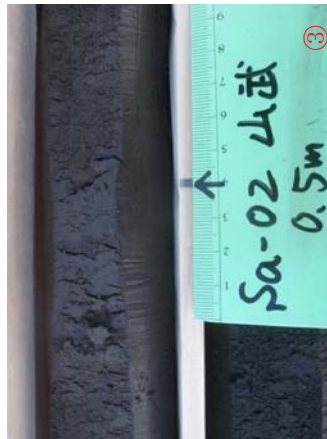
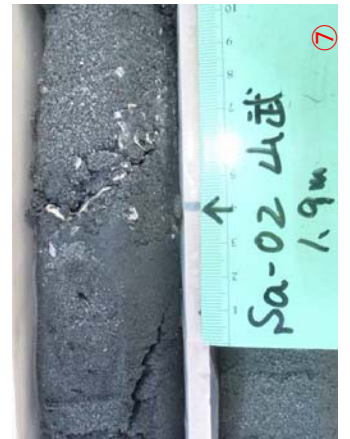
Sa-02 山武市井之内
コア写真 全体

標尺 (m)	標高 (m)	層厚 (m)	深度 (m)	柱状図	土質区分	色調	相対密度	相対稠度	記	孔内水位 (m) / 測定月日
	0.87	0.30	0.30	...	シルト 泥じり 細砂	暗 褐			砂主体の耕作土、木の根あり。 0.3~0.7mへ縮んでいる。	1/18 0/18 1/17
1	0.37	0.30	0.30	...	粘土層 草根混 じり砂	暗 褐				
	-0.30	0.57	1.47	...	粘性土	淡 黄				
2	-0.73	0.43	1.90	...	粘性土	暗 褐			数mmの黒い光沢片あり。 黒色濃集部あり。 1.9、2.1、2.6mに貝片多い。	
3	-1.83	1.10	3.00	...	細砂 やや粗 い細砂	暗 灰

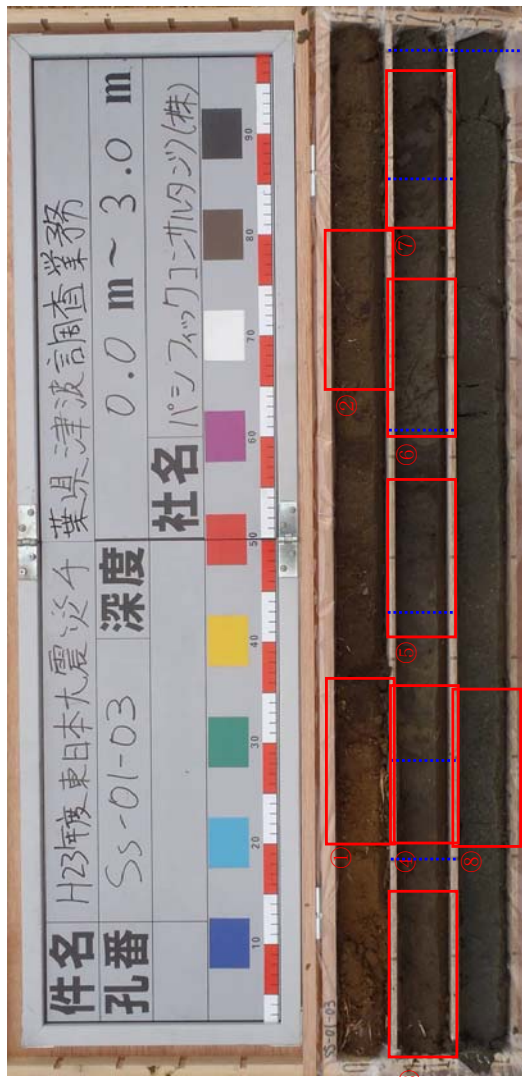
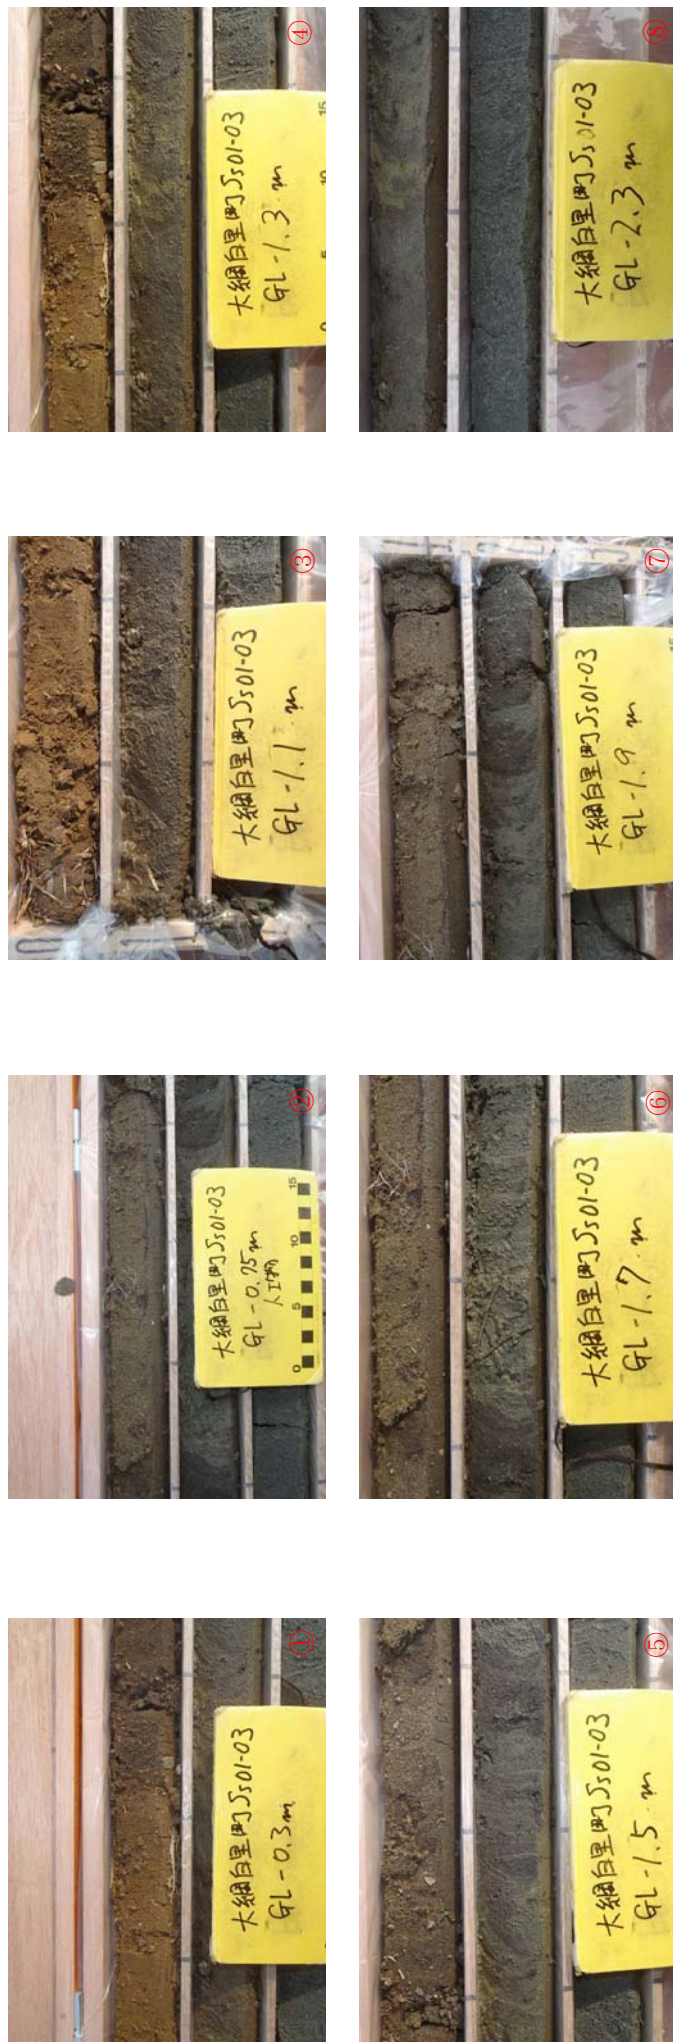
Ss-01-03 大網白里町北今泉
コア写真 全体

標尺 (m)	標高 (m)	層厚 (m)	深度 (m)	柱状図	土質区分	色調	相対稠密度	相対稠度	記	孔内水位 (m) / 測定月日
1	0.76 0.34	0.76 0.34	0.00 0.26		シルト ~細砂	褐色 暗褐			0.3mまで多くの草根を含むシルト質砂。0.3~0.5暗褐色細砂。0.5~1.2mピニール等の人工物や生木及び円礫を含む。	1/23 0.88
2	0.04	0.29	0.26 0.55		粘土質 細砂	暗褐			灰褐細砂と暗褐シルトの互層。幅数mm~数cm程度の層状、もしくはシルトをブロック状に取り込む。	
3	-1.04	1.00	0.55 1.55		粘土質 細砂	灰褐 ~暗褐			1.3~1.45mと比較的近い層相を呈する。	
4			1.55 2.00		細砂	灰			植物片を含む。一部暗褐シルトを挟む。上位、下位の境界は不明瞭。	
5			2.00 2.27		粘土質 細砂	暗褐			1.92m付近に厚さ1~2cm程度の暗灰細砂を挟む。	
6			2.27 3.00		細砂	暗 灰			2.2~2.3m、2.7~2.9m付近、白斑状組織。 2.45m付近白色細粒砂の濃集部が僅かに存在する。

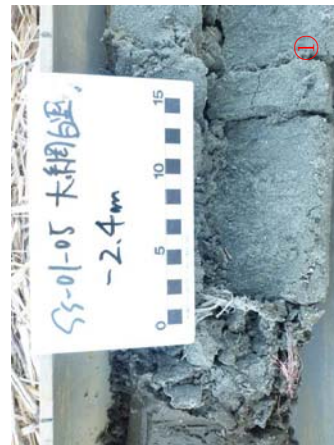
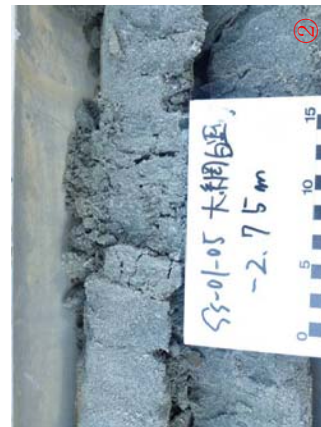
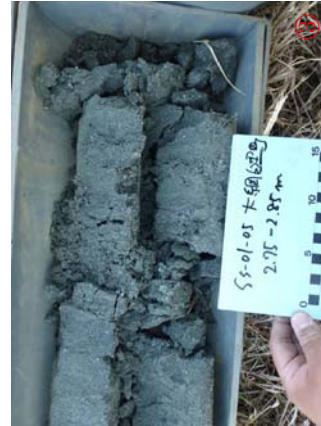
Ss-01-05 大網白里町北今泉

標尺 (m)	標高 (m)	層厚 (m)	深度 (m)	柱状図	土質区分	色調	相対稠密度	相対稠度	記	孔内水位 (m) / 測定日
		0.30	0.30		砂質粘性土	褐色			木の根含む、粒度均質、含水低、粘性度低。	1/21 0.53
1		0.45	0.75		砂質粘性土	暗褐色			木片含む、粒度は均質、含水低、粘性度低。	
		0.40	1.15		粘性土	暗青			斑状に褐色部あり。木片含む、含水中、粘性度中。	
		0.30	1.80		粘性土	暗青			木片、ススキ含む。斑状に粘性土含む、下位程粘性土が多い。	
2		0.05	2.85		細砂	暗褐色			含水中、粘性低。	
		0.70	3.00		木片	灰			木片、ビニール主体。	
3					粘性土	暗灰			2.0m付近にビニール多い。含水低、粘性中。	
4					細砂	青灰			ビニール、薄絹含む。	
					細砂	青灰			塊状、白斑状組織あり。
