# 【防災誌】

—千葉県被害地震から学ぶ震災への備え—

Disaster prevention magazine

千葉県総務部消防地震防災課

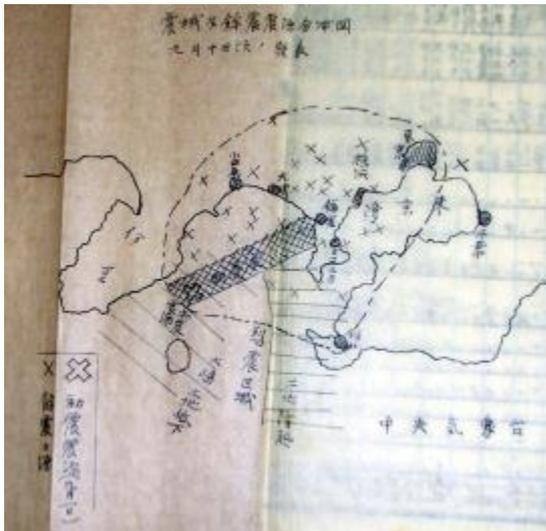
### 3. 地震直後に発表された関東地震の震源域と余震の図

地震発生後10日後に中央気象台が発表した震源と余震図です。地震計が振り切れていたにもかかわらず、震央は現在推定されている震源域にほぼ近い位置に推定されています。

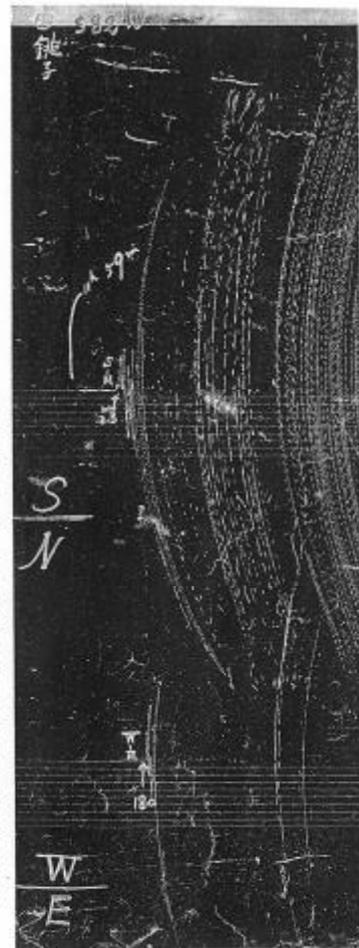
### 4. 関東地震の地震波形

大正十二年九月一日千倉縣鏡子測候所の簡單微動計記録(倍率百倍)

銚子気象台の簡單微動計(固有周期を5秒程度に抑えることによって従来の地震計よりも保守管理が簡単になっている地震計)が記録した関東地震の波形です。揺れの幅が地震計の記録可能な範囲を超えたため、途中で波形が切れています。

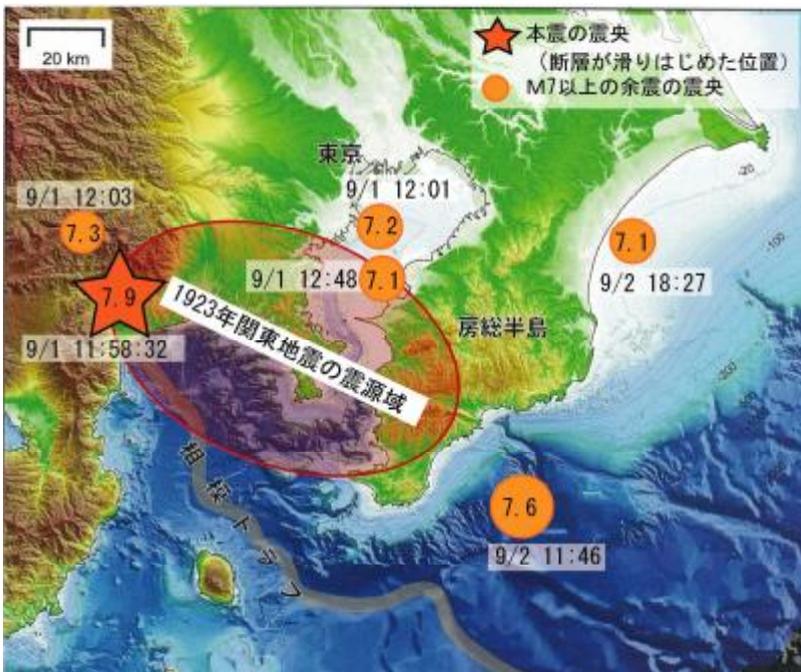
### 5. 関東地震の震源域と余震

現在、推定されている関東地震の震央とその余震の震央、規模を示しています。本震は丹沢付近から破壊が始まり、震源域は房総半島南部に及んだとされています。マグニチュード7以上の余震は、本震発生からわずか5分間に2回、2日間で計5回発生しました。

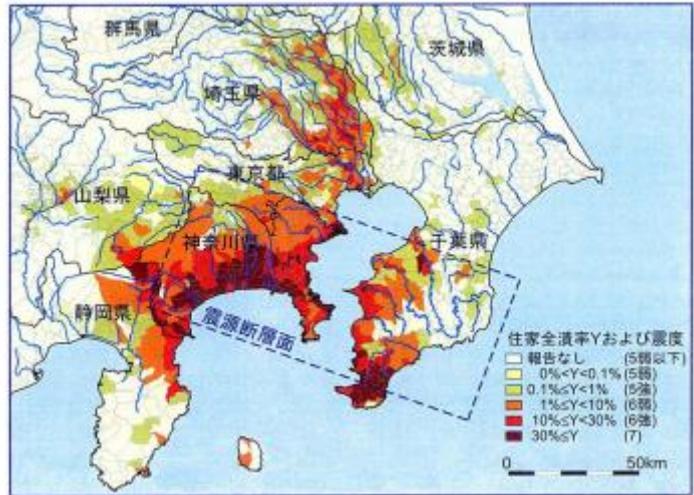
### 6. 関東地方における関東地震の建物被害と推定震度分布

建物被害は震源域に含まれる房総半島南部と神奈川県南部で特に大きく、震度7に相当する強い揺れの範囲が広がっています。

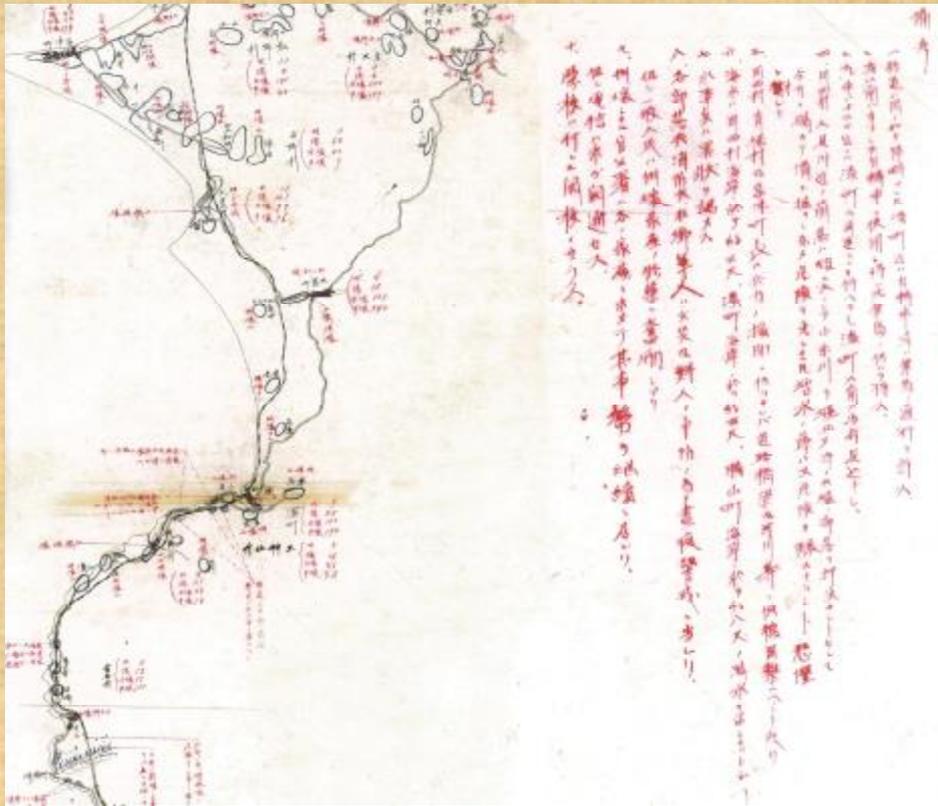
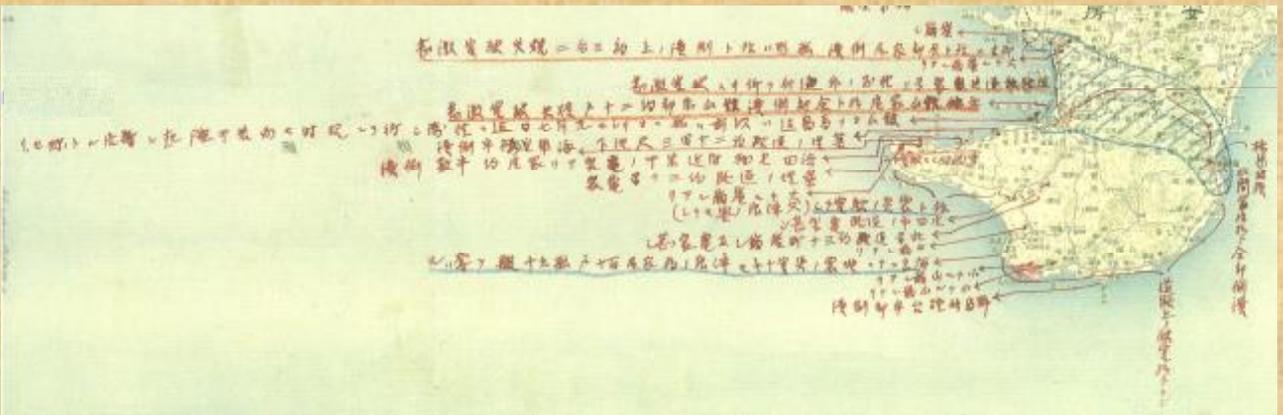
### 9. 内房の被害状況を記録した震災応急測図の一部

備考（一部抜粋）  
 一、県道は図のように障害があるが、湊町までは自転車あるいは馬で通行可能（中略）  
 四、周西村、人見付近の崩落は特にひどく、小糸川をせき止め大堀の集落を押し流そうという状態であったが、全力をあげて溝を掘り危険を免れた。  
 （中略）  
 七、水準点は異常なし  
 十、学校はいまだに開校せず

赤下線 1 行目：那古はほとんど全部家屋倒潰、船形はほとんど倒潰のうえ 3 分の 2 が焼失、被害激甚

赤下線 3 行目：北条、館山家屋ほとんど全部倒潰、館山で約 20 戸焼失、被害激甚

赤下線 3 行目の下行：館山より高ノ島まで船に乗って 9 月 7 日までは往来できたが・・・現在もなお若干隆起し続けているらしい・・・

（上）富津市と鋸南町：当時、東京湾沿岸の地形図は軍事機密のために一般への発行が停止されており秘図として扱われていました。そのため、調査員は秘図から海岸線、主要道路、集落位置を透写して当図を作成しました。

（下）館山市と南房総市：館山市の被害は特に大きく、船形と北条付近については被害激甚と表現しています。また沿岸部の隆起についても記されています。

関東大震災が発生した直後、参謀本部陸地測量部（現在の国土交通省国土地理院）は、延べ 94 名の調査員を被災地に動員して 15 日ほどで詳細な被災状況図（震災応急測図）を作成しました。下に千葉県でも特に甚大な被害が出た内房の富津市と鋸南町、および館山市と南房総市の図面の一部を紹介しします。これらの図には各地区で倒潰した建物や、土砂崩れ、亀裂、火災の状況が数字で具体的に報告されています。また、被災地での通行止めの様子、学校が閉校になっていること、消防団などによる自警の様子なども記載され臨場感や緊張感が伝わってきます。

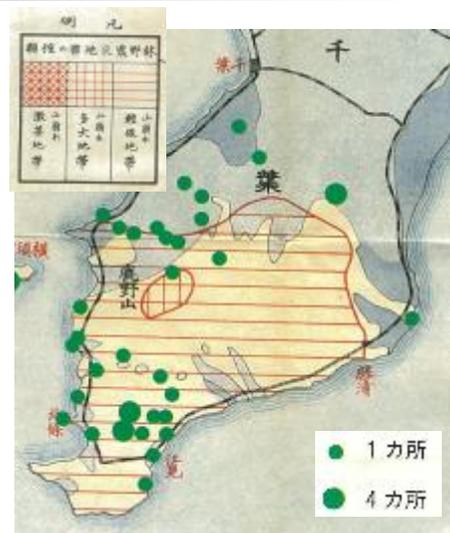
### 11. 千葉県の土砂災害

土砂災害は、館山市、南房総市、市原市、木更津市、富津市など房総半島を中心に発生しました。

千葉県で、関東地震による地割れ、土砂崩れ、地すべりなどの土砂災害が発生したのは、館山市、南房総市、市原市、木更津市、君津市、富津市、茂原市、長南町、睦沢町でした。

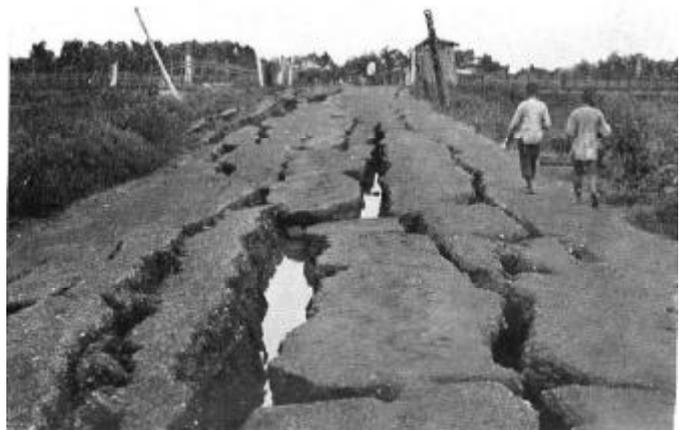
### 12. 液状化による館山市北条海岸の地割れ

液状化によって道路に地割れが発生し、多量の水や砂、泥を噴出しました。

館山市では、北条海岸に沿って南北約5kmの陥没地帯が生じ、それに平行した地割れが多数生じました。これらの地割れからは多量の水、砂、泥を噴出したということです。

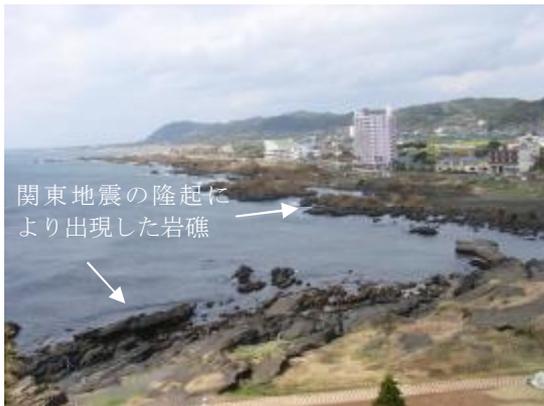
### 14. 関東地震による隆起で出現した岩礁(南房総市野島崎)

南房総市の太平洋側では、海岸が約1.5m隆起し海岸段丘が作られました。その段丘の陸側には元禄地震の時に隆起して形成された段丘が平行に伸びています。

関東地震では、元禄地震（1703年）と同様に、房総半島南部を中心に地殻が変動しました。その変動量は房総半島南部でもっとも大きく1.8m以上隆起したといわれています。房総半島南部では、元禄地震の際にも5mほど隆起しています。南房総市の千倉町や白浜町でも関東地震により土地が約1.5m隆起し、海岸段丘が形成されました。

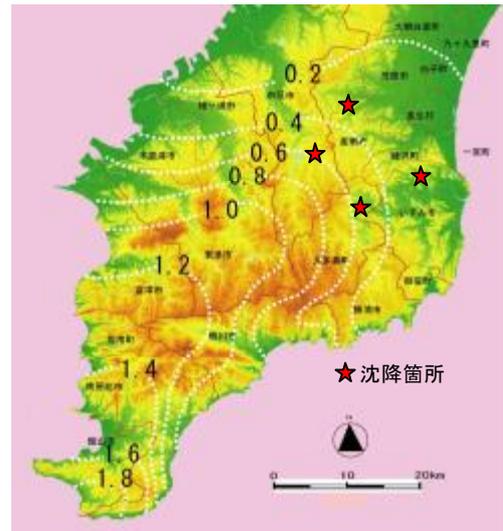
### 13. 関東地震による房総半島の上下変動量

図中に示した白の破線は変動量の等値線、数値は上下変動量（単位はm）を示します。房総半島南端でもっとも大きく隆起し、1.8m以上の隆起量でした。測地結果は陸地測量部（1926）にもとづく。（独）産業技術総合研究所ホームページ <http://unit.aist.go.jp/actfault/seika/h12seika/> および「大正十二年関東震災垂直変動図」（陸地測量部）より引用、加筆

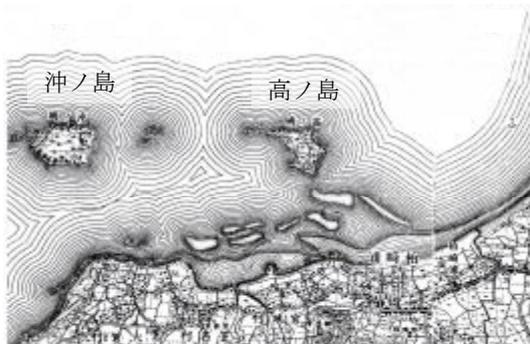
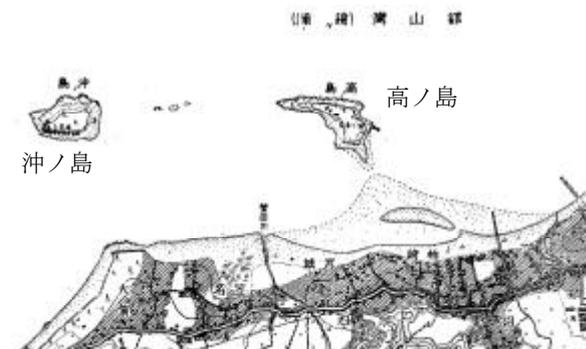
### 16. 地震によって変化した館山湾の海岸線

a. 明治前期の館山湾  
参謀本部測量局作成の迅速図を使用

b. 昭和3年の館山湾  
国土地理院発行 1/25,000 旧版地形図「館山」を使用

関東地震前の明治前期に参謀本部測量局が作成した迅速図（a）と昭和3年の地形図（b）を比較すると、隆起により海岸線が沖に移動して高ノ島に近くなっています。

館山湾の海岸では地震によって土地が隆起し、海岸線が沖に移動しました。震災直後の門倉農商務技師の調査によると、「北条、館山沿岸約6尺、鷹の島（高ノ島）約7尺、沖ノ島約8尺、富崎、西岬約8尺、隆起。鷹の島は陸続きになり、歩いていけるようになった」（館山市史より）と記されています。実際には、昭和22年の地形図に示すように、海岸線が高ノ島につながるくらい延びています。

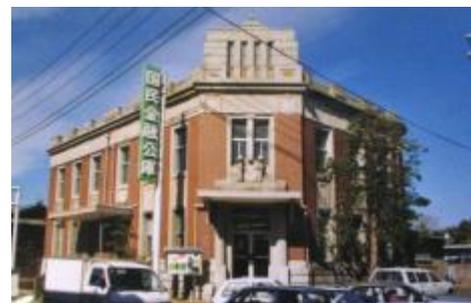
### 19. 房州銀行 (館山市立博物館蔵)

古川銀行、北條税務署とともに震災から逃れることができた建物です。写真は、平成3年に撮影され、看板が「国民金融公庫」に代わっています。

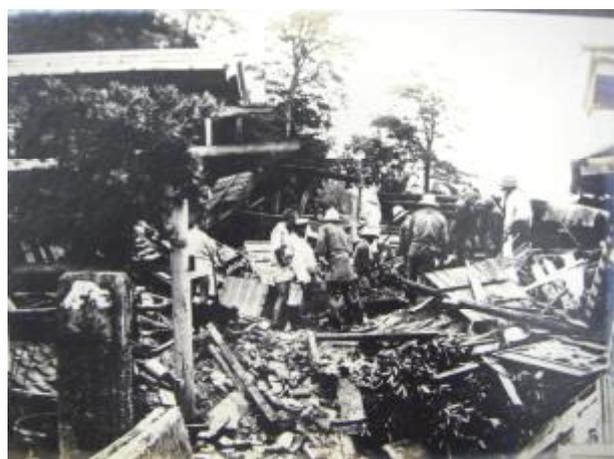
### 21. 被災者発掘の様子

がれきの中に埋もれた人たちを探しているところを撮影したものです。

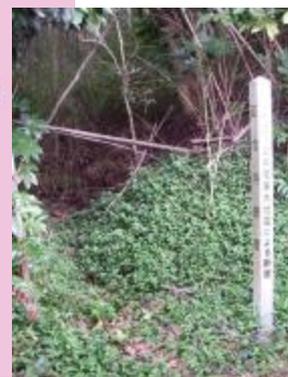
29. 延命寺断層の木碑

木碑には「関東大地震による断層」として記され、その横には直線状の凹地が奥に伸びています。

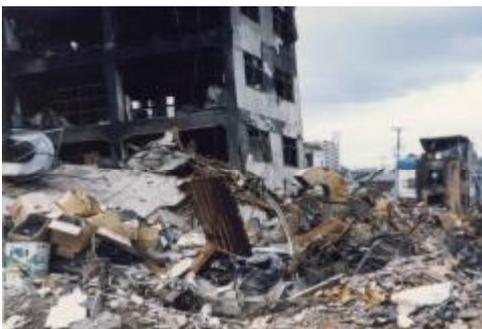
### 39. 建物が倒壊し廃墟と化した神戸市市街

倒壊した建物の多くは、新耐震設計基準が導入される以前に建てられたものでした。

阪神・淡路大震災で亡くなった方の8割以上は倒れた建物による圧死や窒息死でした。倒壊した建物の多くは新耐震設計基準が導入された1981年（昭和56年）以前の建築物でした。そのことから、政府は古い建築物の耐震改修を行って地震に強い建物を造るための耐震改修促進法を制定し、平成7年12月に施行しました。

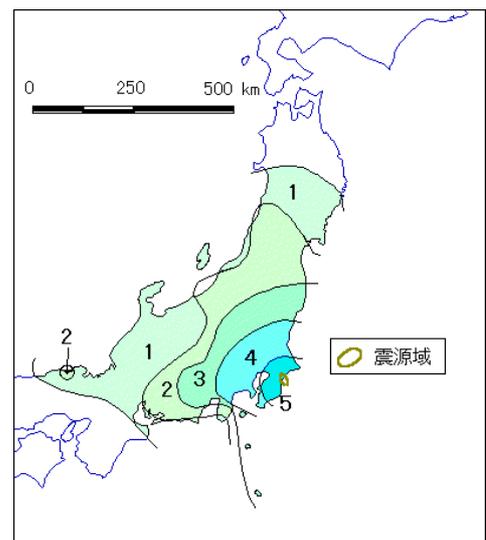
#### 40. 千葉県東方沖地震の震度分布

地震の揺れは、東北地方から中部地方に至る広い範囲に及びました。

気象庁の発表では、勝浦、千葉、銚子で最大震度5を観測し、千葉県を中心に広範囲に被害がおよびました。地震の規模を示すマグニチュードは6.7、被害が甚大だったことからこの地震は「1987年千葉県東方沖地震」と命名されました。

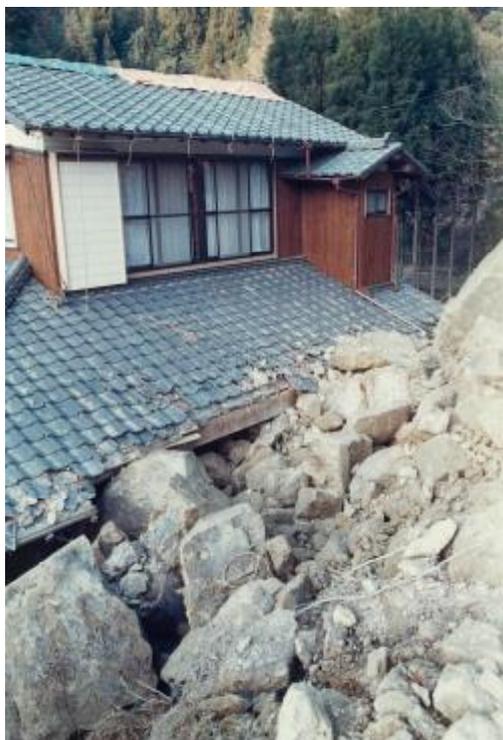
#### 44. がけ崩れ (長南町)

民家裏の崖が崩落し、家の中に土砂が押し寄せました。

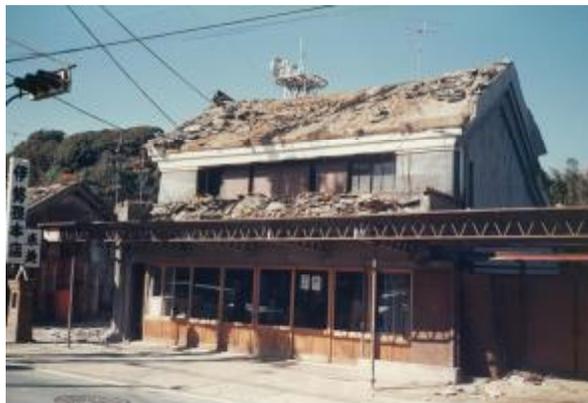
#### 42. 屋根瓦の崩落 (東金市)

千葉県東方沖地震で最も被害が多かったのは屋根瓦で住家被害の 9 割近くを占めました。写真の家の屋根瓦はほとんど崩れ落ちてしまいました。

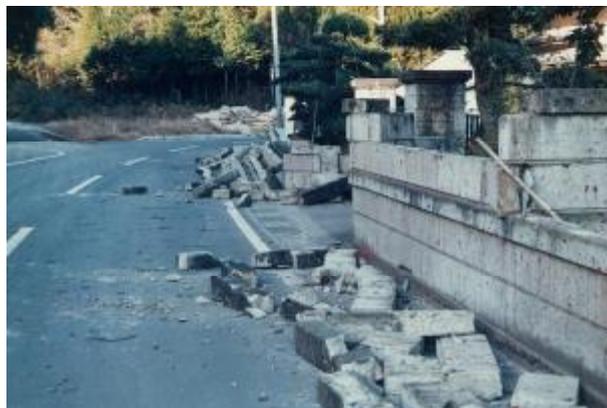
#### 45. 石塀の被害 (長柄町)

コンクリートブロック塀、石塀などの被害は 2,700 件を超え、中でもコンクリートブロック塀の被害が 1,582 件と過半数を占めました。東京湾岸から利根川沿岸にいたる 41 市町村に被害がでました。

コンクリートブロック塀などの倒壊も山武地域、千葉・市原地域を中心に広い範囲で被害が発生しました。特に市原市では倒れたコンクリートブロック塀の下敷きになって死者が発生していることから、コンクリートブロック塀や石塀の倒壊防止対策は大変重要です。県では 1978 年(昭和 53 年)宮城県沖地震などを契機に、昭和 58 年に「コンクリートブロック塀等安全対策推進要綱」を制定し、コンクリートブロック塀などの安全な構築方法の指導や点検を進めてきましたが、千葉県東方沖地震でコンクリートブロック塀などの倒壊による被害が大きかったことから、一層の安全対策を推進しています。

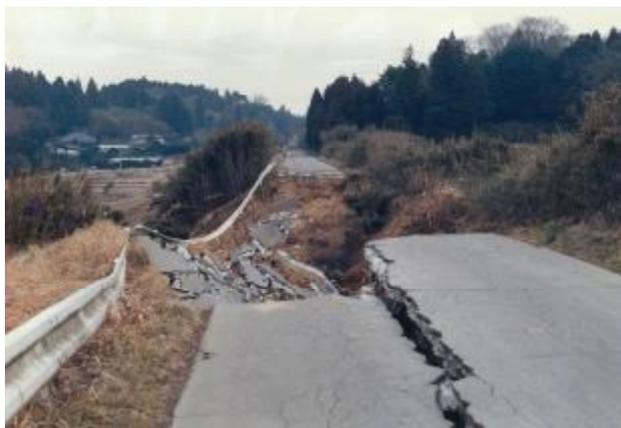
**46. 道路の崩壊（芝山町）**

菱田地区では約 80m にわたり町道が崩壊しました。  
写真提供：古山 豊氏

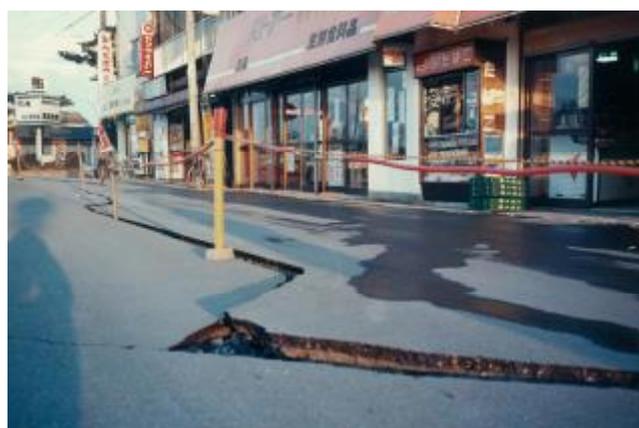
**47. 道路の亀裂（一宮町）**

新一宮大橋から一宮館に向かって約 500m にわたり道路の亀裂・陥没が続いています。

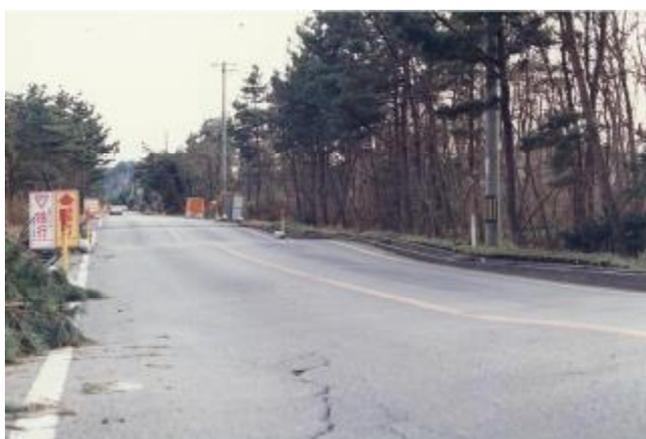
**48. 波打つ道路（一宮町）**

液状化により一宮町波乗り道路の路面が波打っています（右図中のA）。  
写真提供：古山 豊氏

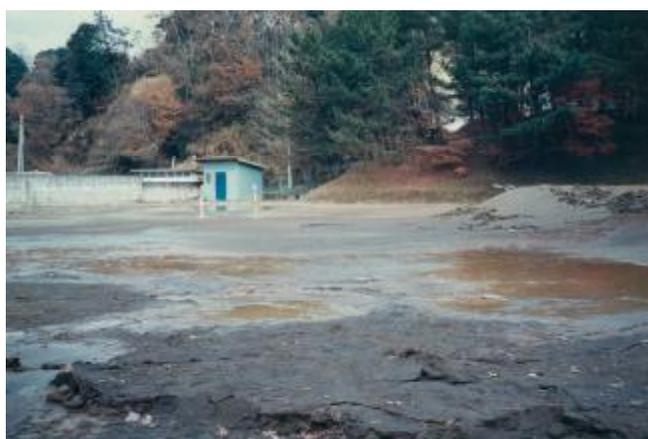
**49. 液状化による被害（長南町）**

液状化が発生しないだろうと考えられていた丘陵地の長南中学校の校庭で液状化が発生し、水が噴出しました（右図中のB）。

この地震で注目されるのは、これまで液状化が起りにくいとされてきた、長南町の丘陵地の人工的に盛土されたグラウンドで、液状化によると思われる崩壊が発生したことです。

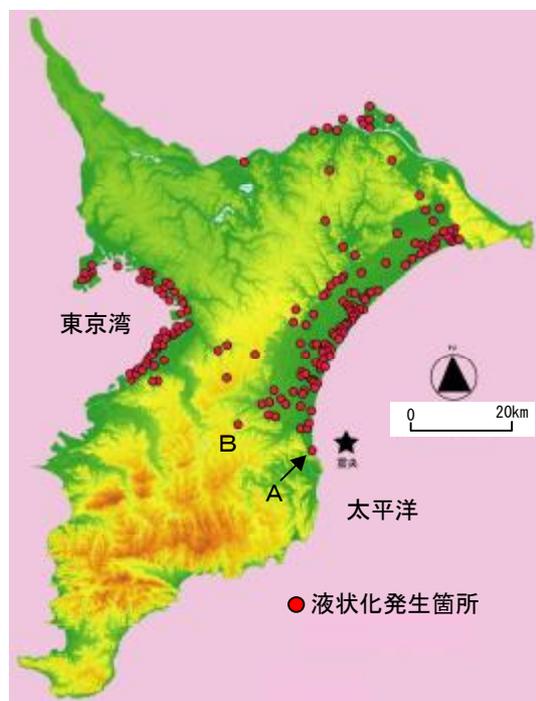
**50. 1987 年千葉県東方沖地震における液状化の発生分布図**

液状化は、埋立地が密集する臨海部、九十九里平野の沿岸部、河川の沖積低地に集中して発生しています。

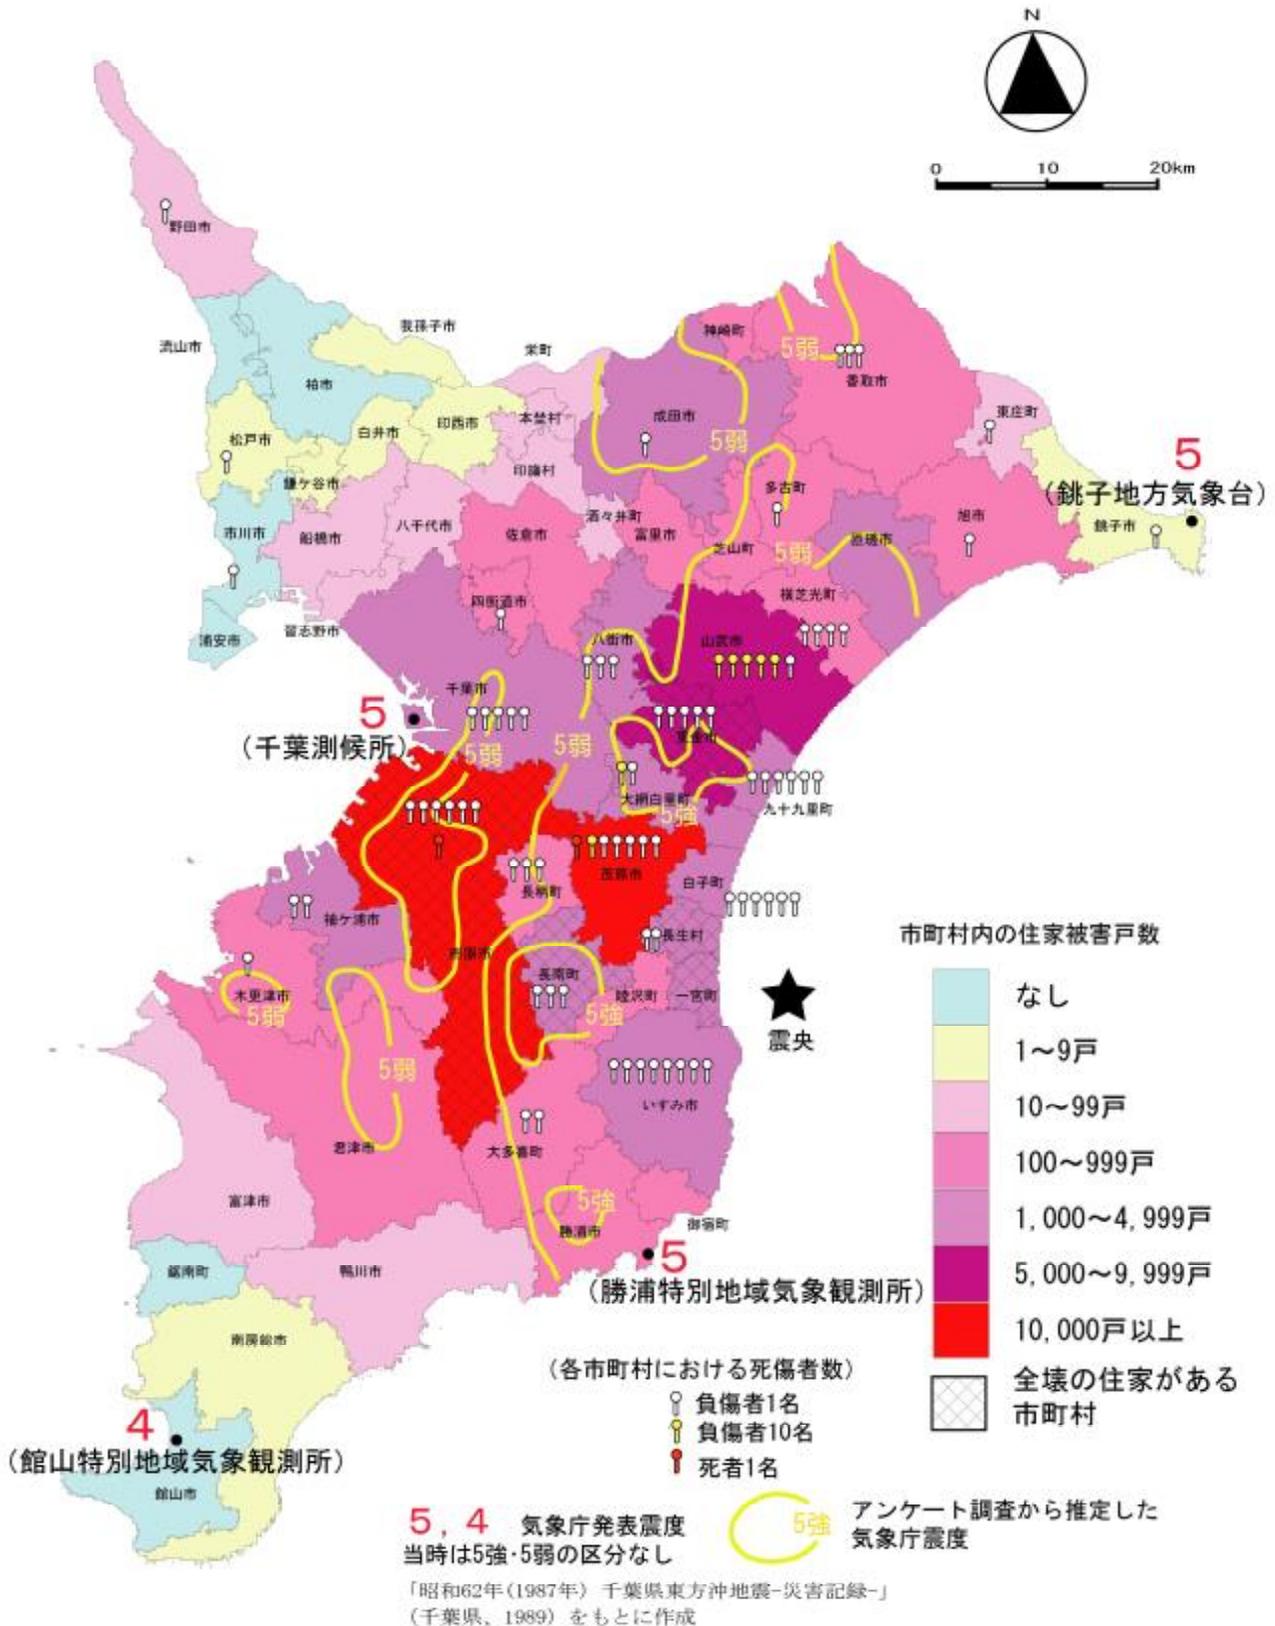
### 51. 1987年千葉県東方沖地震における市町村別被害分布と想定震度分布

この地震による死者は市原市と茂原市でそれぞれ1名ずつでした。また、東金市、市原市、長南町、長生村、一宮町の5市町村で家屋の全壊がありました。

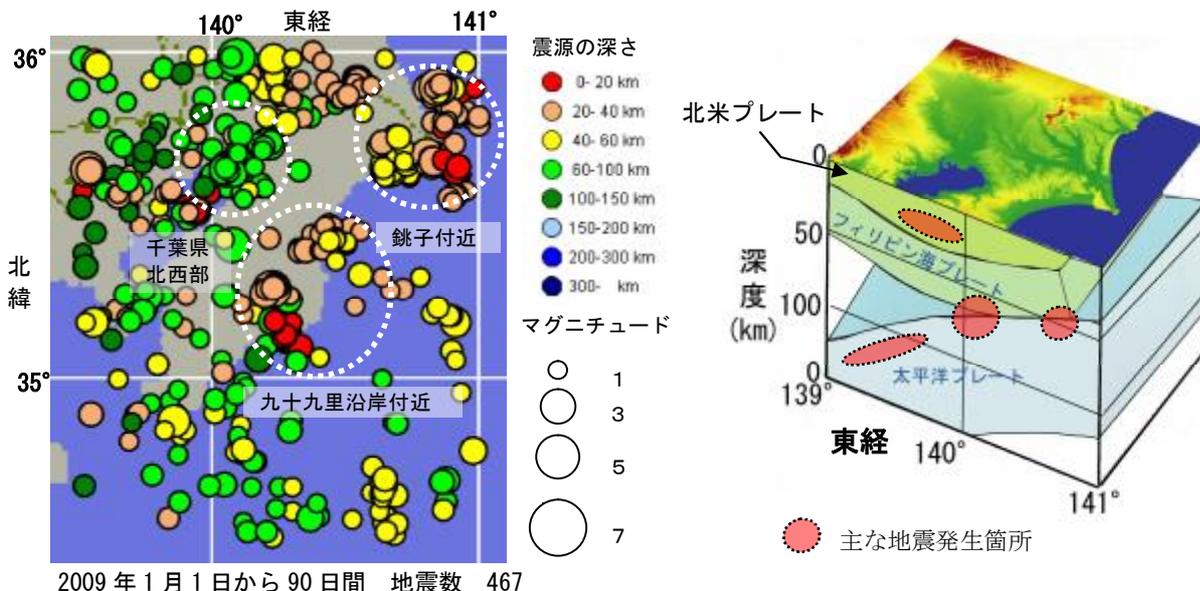
## 56. 千葉県周辺に点在する地震の巣と南関東におけるプレートのイメージ図

左：2009 年 1 月 1 日から 90 間に千葉県周辺で発生した地震の震央分布図です。震央は銚子付近、九十九里沿岸付近、千葉県北西部など特定の場所に集中しており、地震の巣ともいわれています。

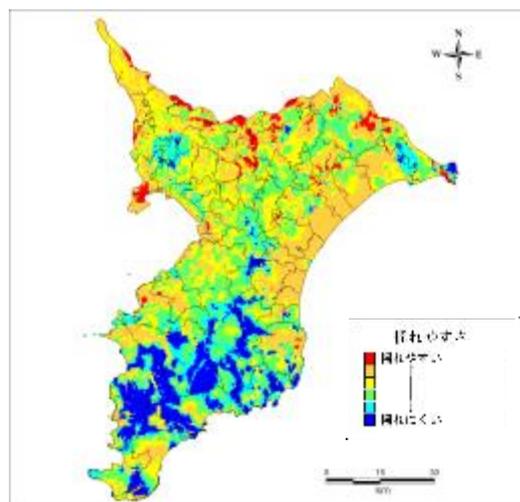
### 61. 千葉県内の揺れやすさマップ

埋立地や利根川沿いの低地、九十九里沿岸地域など地盤が柔らかいところは揺れやすくなっています。

千葉県では、東京湾に面した埋立地、利根川沿いの低地、九十九里沿岸地域などが比較的揺れやすいとされています。

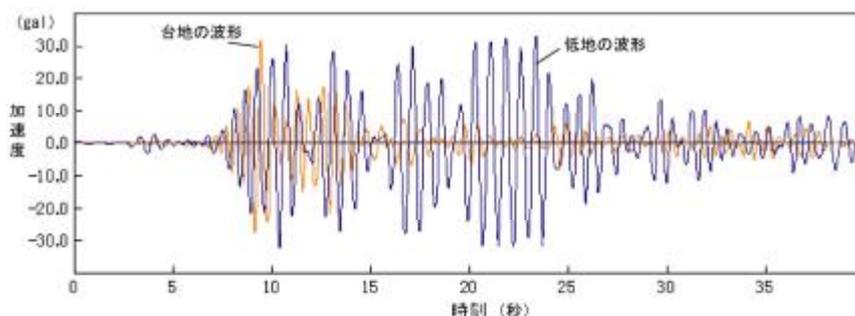
### 62. 台地と低地の揺れ方の違い

地震発生年月日 2000年6月3日  
 マグニチュード 6.3  
 震源 銚子沖  
 県内最大震度 5弱  
 地震波形データから周期0.5~1.0秒の波を抽出して作図。

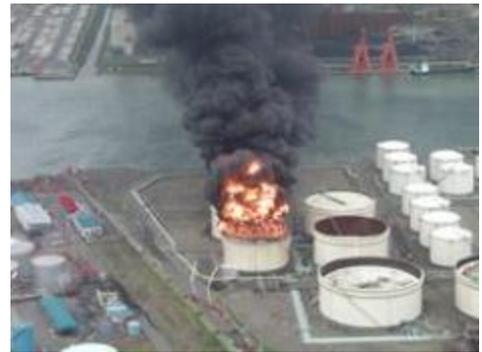
### 64. 苫小牧での石油タンク全面火災

スロッシングによりタンクの浮き屋根が壊れ、中の液体に引火して全面火災が発生しました。

この火災は、同じように石油コンビナートを抱える臨海工業地域に大きな衝撃を与え、長周期地震波への防災対策が急きょ見直されることになりました。

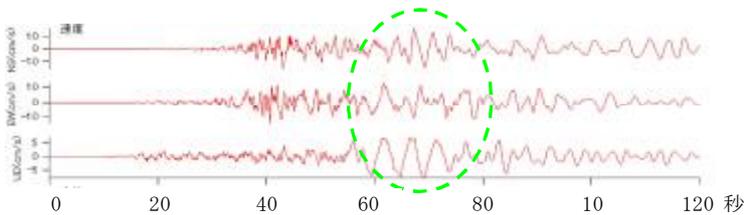
### 65. 苫小牧で観測された長周期震動

上から南北、東西、上下方向の速度波形を示しています。地震発生から1分以上経過した後、周期の長い長周期の振動（緑色の破線）が発生し、石油タンクと共振したと考えられます。

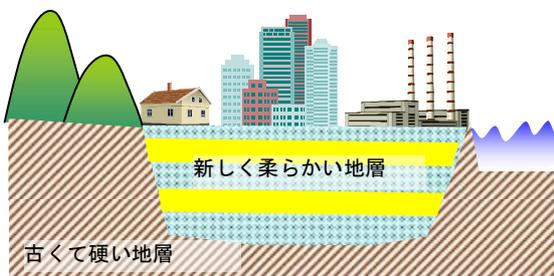
### 66. 関東堆積盆のイメージ図

関東平野は、古くて硬い岩盤がなべ底状に沈降したところに柔らかい地層が厚く堆積しています。この堆積構造と2層の固有周期の差が、地震波を大きく増幅させる危険性を含んでいます。

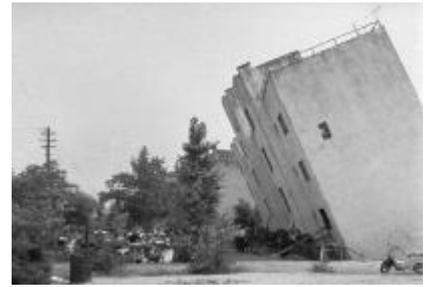
67. 新潟地震で液状化により傾いたアパート

当時のアパートでは杭を打たず直接基礎としていたため、傾いたり倒れたりしました。

液状化の被害が初めて話題になったのは、1964年（昭和39年）に発生した新潟地震の時です。この地震で、それまで建物を支えてきた砂の層が泥のように柔らかくなり信濃川河畔や新潟空港で多くの建物が沈下したり、倒れたりしました。

液状化によって死者が出ることはなく、また新潟地震の教訓をもとに液状化が発生しやすいところでは杭を打つことによって建物自体の被害を防いでいますが、地盤沈下が起こります。また、液状化では地下の管路が外れたり浮き上がったりするためライフラインの被害が大きくなります。

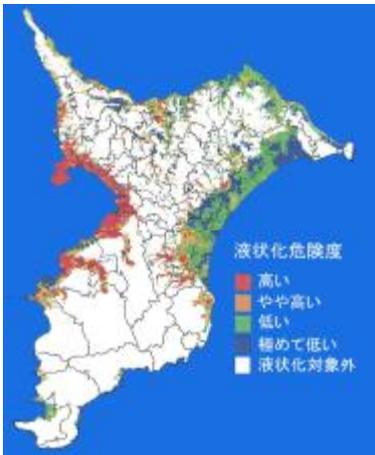
液状化はどんな場所でも起こるわけではありません。最も液状化が起こりやすいのは、約1~2万年前以降にできた新しい砂の地層で地下水が浅いところです。例えば、左の図のように河川沿いの沖積低地、埋立地などは液状化の危険が大きいといわれています。

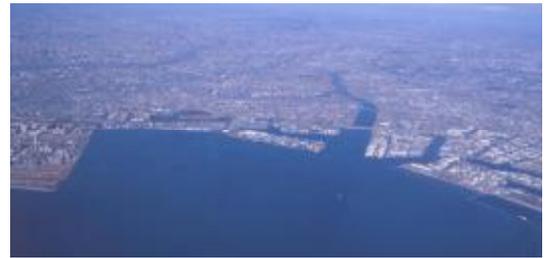
70. 東京湾に広がる埋立地

埋立地は、地震の際に液状化被害が心配される人工地層です。

東京湾岸の臨海部では、かつての干潟や沖合の水深7m付近までを浚渫砂で大規模に埋め立てました。これら人工地層分布域では、1987年千葉県東方沖地震の際に液状化が発生しました。阪神・淡路大震災でも、西宮市や甲子園町などで、旧河川の跡をなぞるように分布して液状化の発生が見られました。

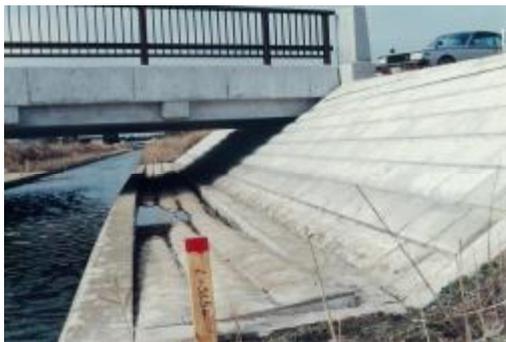
71. 堤防の破壊（1987年千葉県東方沖地震）

堤防は人工構造物で、盛土などによって造成されており、液状化によって地盤がゆるみ沈下し、水が噴出しました。写真提供:古山 豊氏

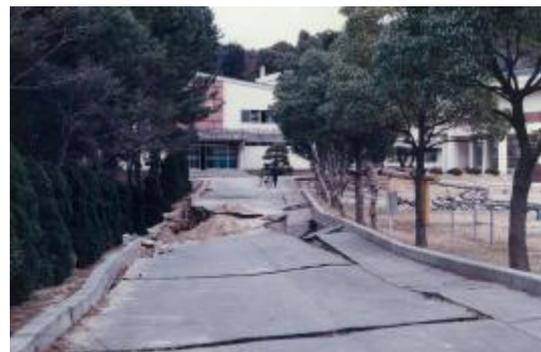
72. 道路の破壊（1987年千葉県東方沖地震）

長南中学校内の舗装された道路が液状化によってゆるみ、陥没しました。写真提供:古山 豊氏

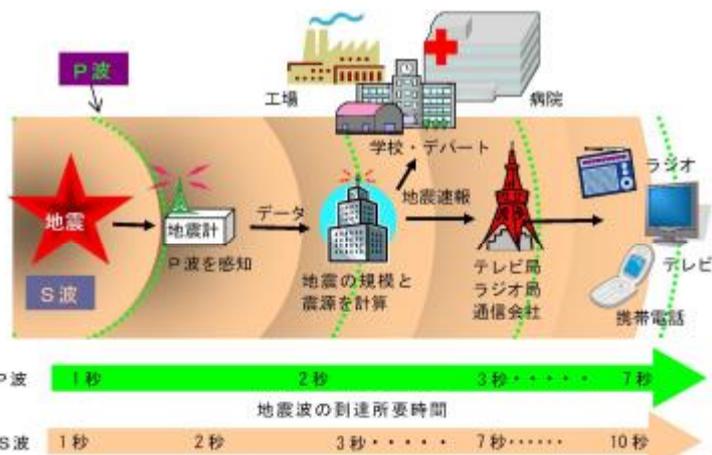
### 77. 地震発生から緊急地震速報発表までのイメージ

緊急地震速報は、2箇所以上の観測点で観測され、震度5弱以上が予測される場合にのみ発表されます。速報はテレビ、ラジオ、携帯電話のほか、映画館やデパート、病院などの館内放送で案内されます。

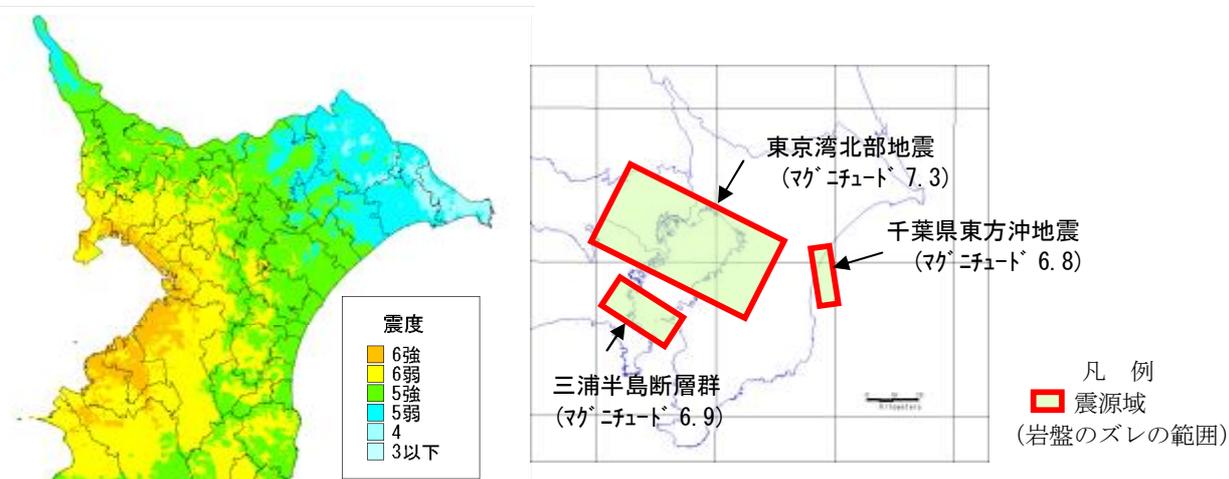
85. 東京湾北部地震における千葉県内の震度分布想定図

この被害想定図は、県内を約 250m×250mのメッシュにわけ、それぞれ統計的手法により予測計算して作図したものです。
