一宮川中流域における 短期対策について

一宮川中流域における短期対策の目的

一宮川中流域における短期対策の実施状況

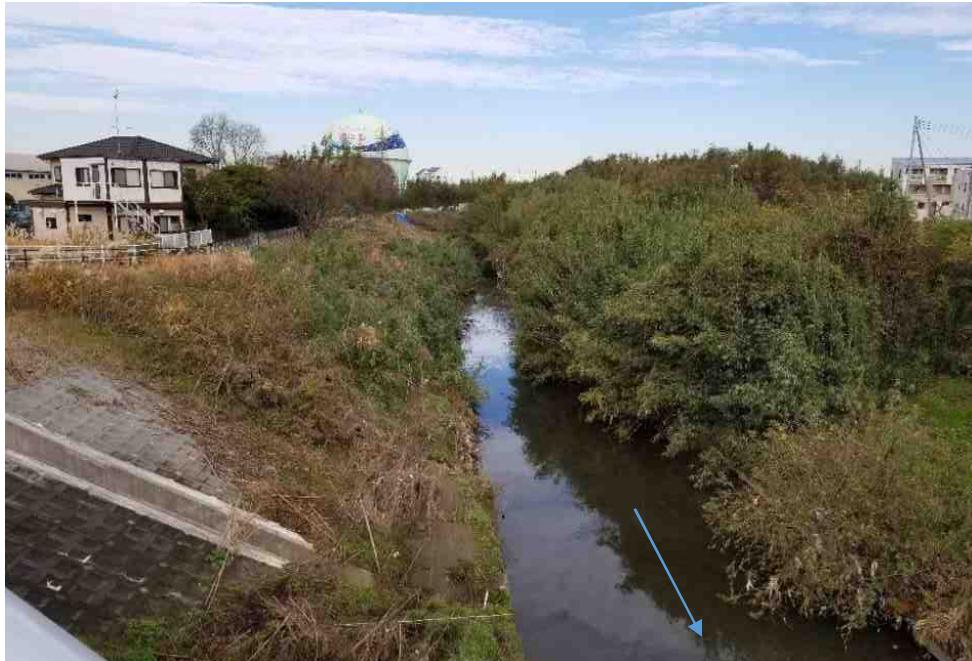
令和元年 1 2月撮影

1 河道内における竹木伐採、堆積土撤去

(二) 阿久川 落合橋より上流を望む

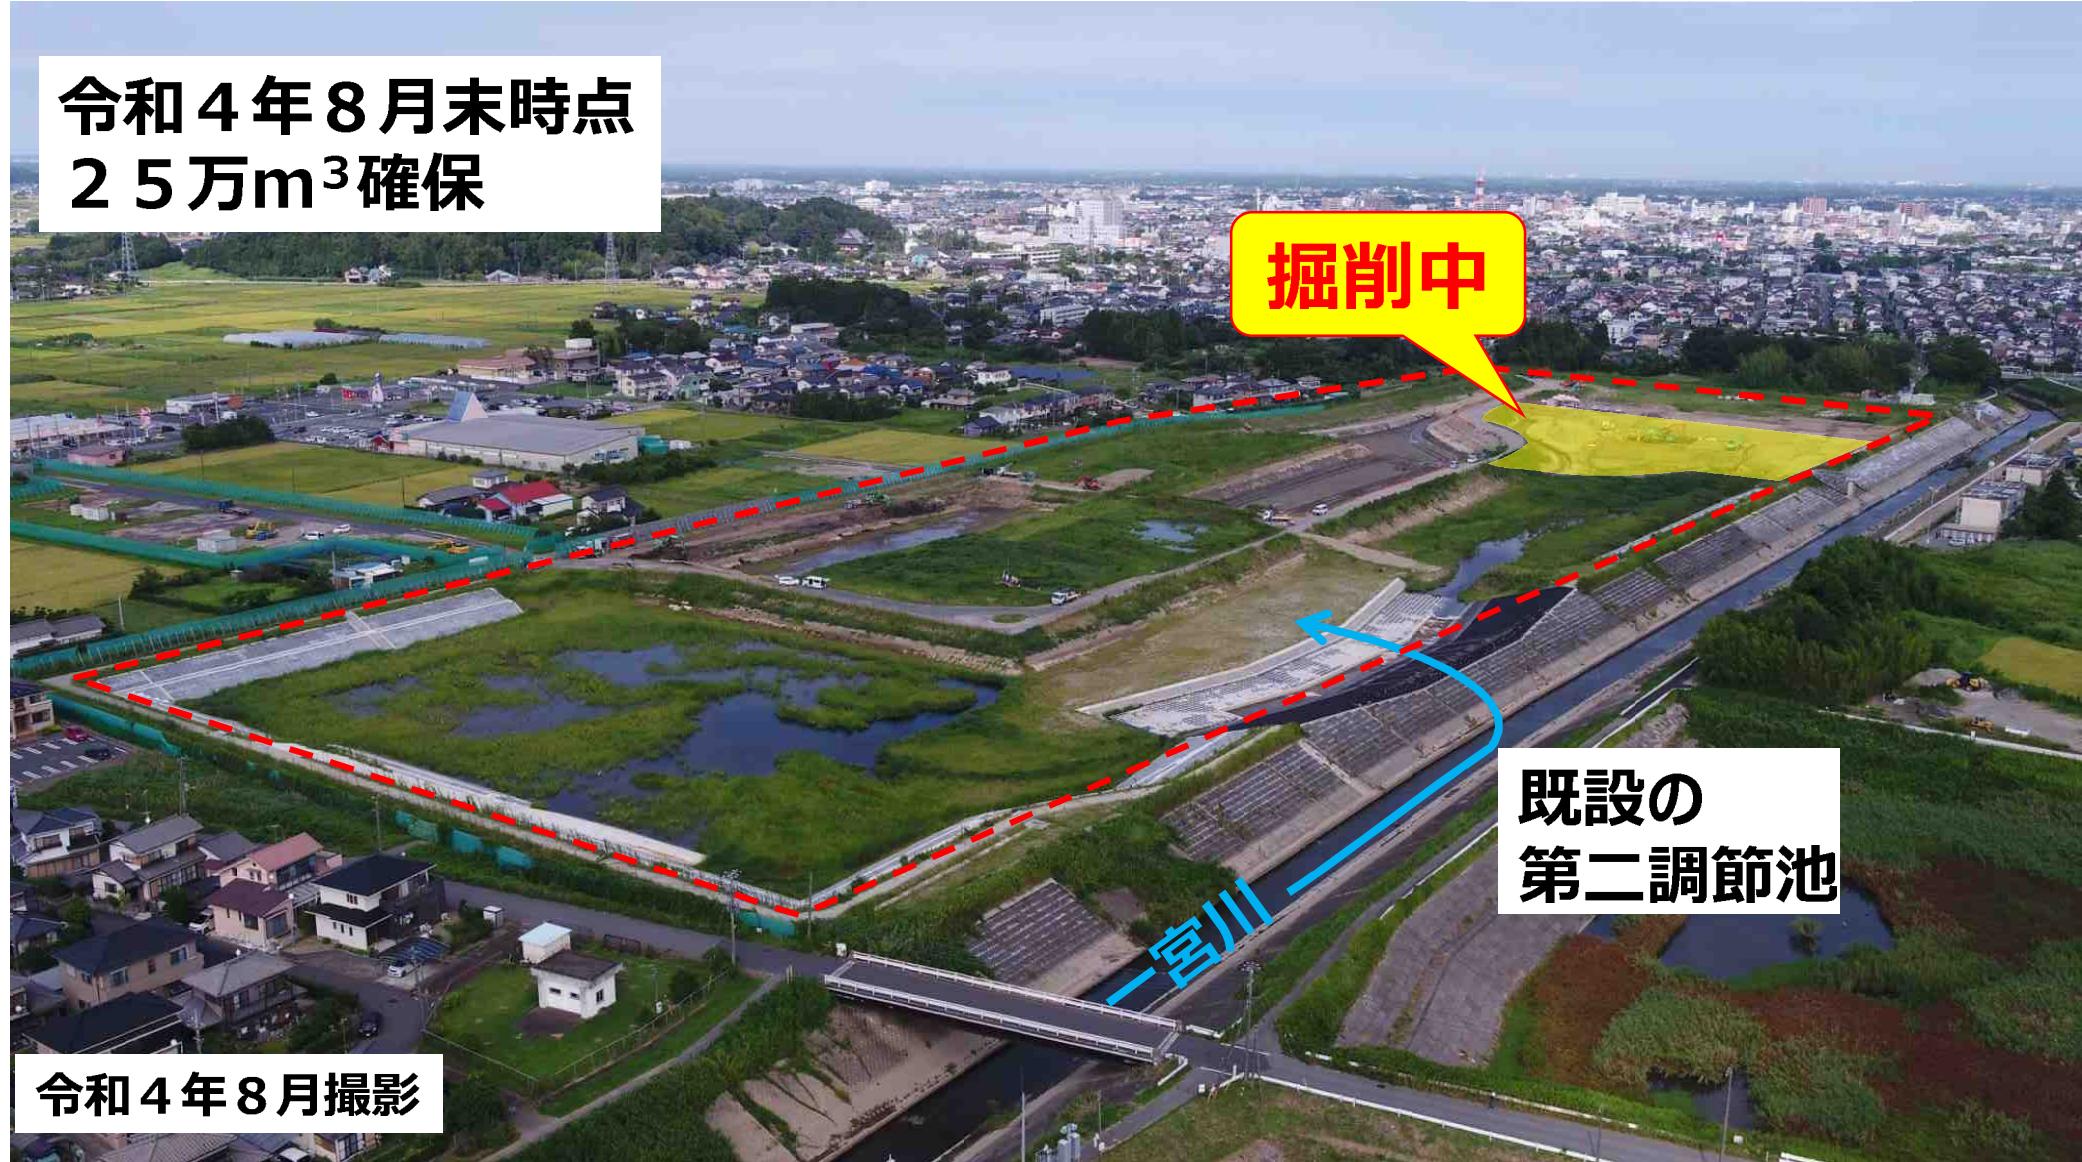
2 一宮川第二調節池の暫定供用（貯留容量25万m³確保）

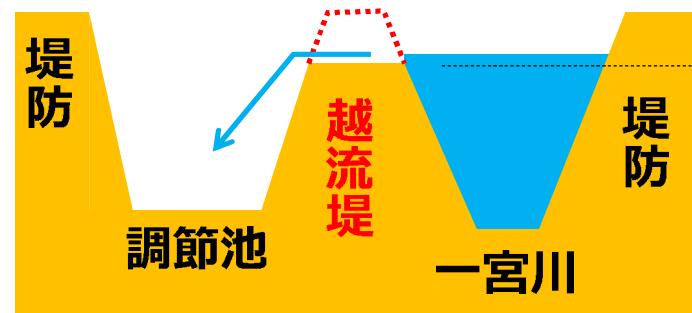
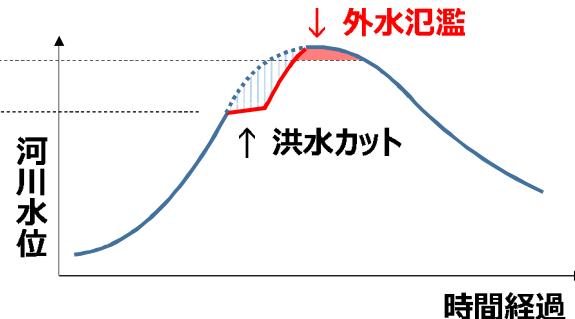
3 一宮川第一、第二調節池の越流堤の暫定嵩上げ

(嵩上げ前)

※ 通常は計画降雨である年超過確率1/10降雨に対して、
HWL以下で流下させる上で最適なピークカットとなるよう
設計されているが、今回の越流堤の嵩上げはR1.10.25
降雨の貯留効率を重視して調整している。
(中小規模の降雨では、洪水が調節池に入りにくくなる)

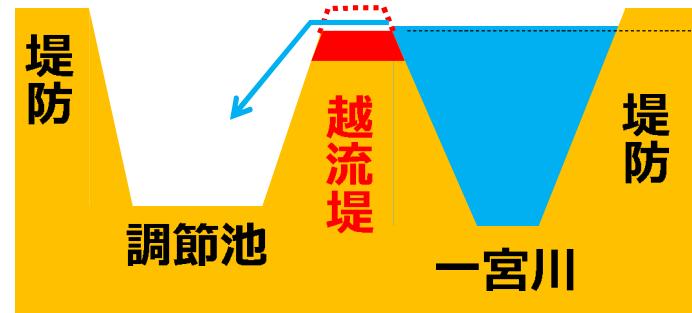
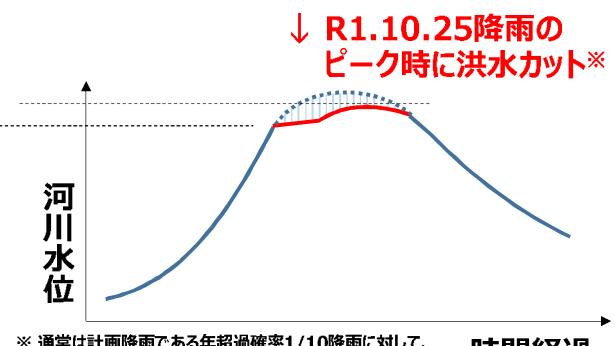
(嵩上げ後)

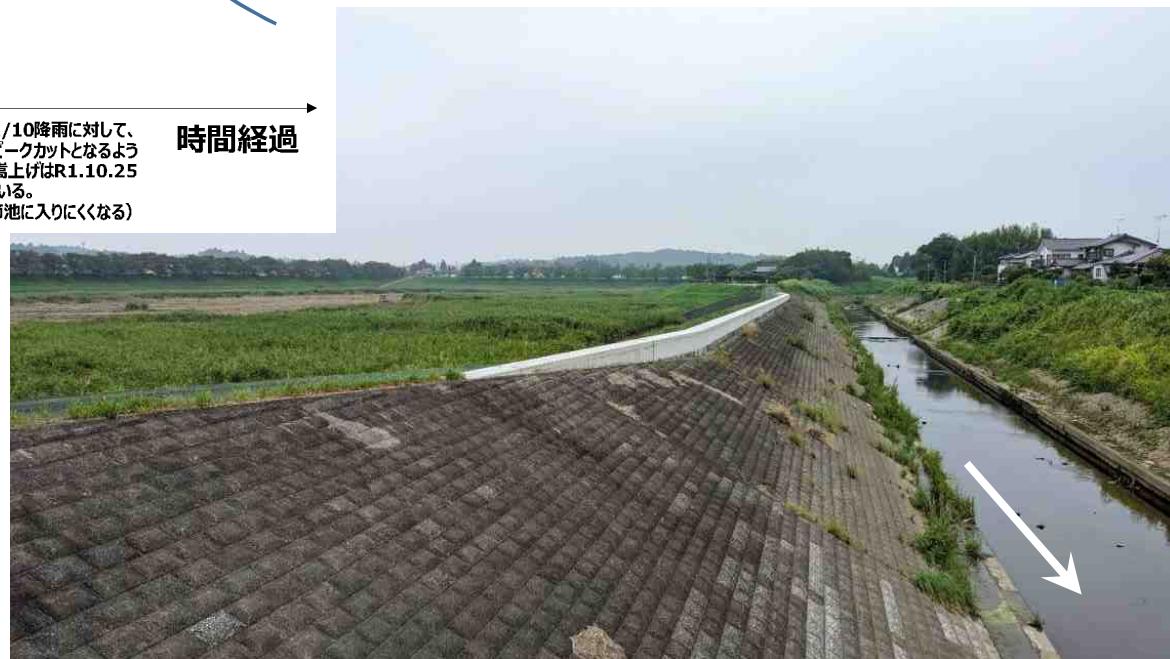
令和4年8月撮影

第二調節池（既設）

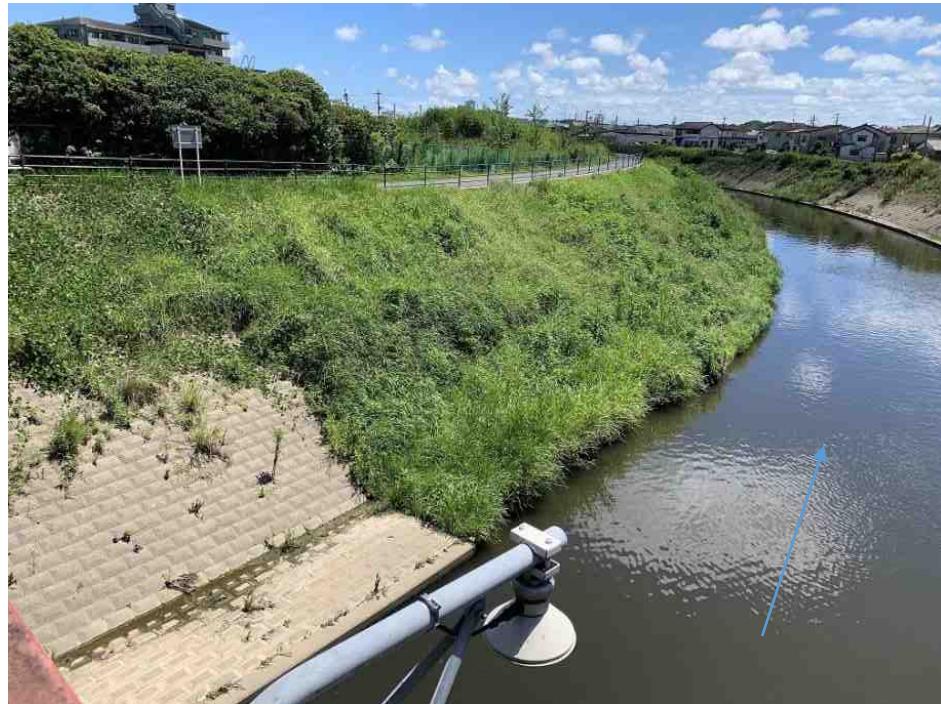
令和3年8月撮影

4 一宮川中流域の河道の暫定掘削

(着工前)

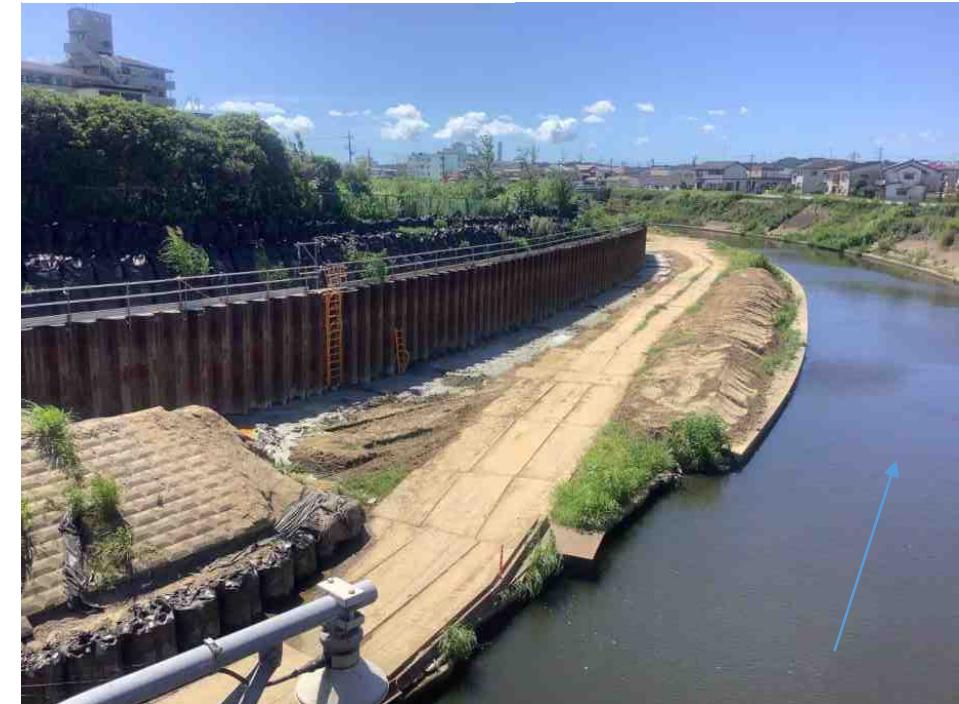
令和4年7月撮影

(暫定掘削後)

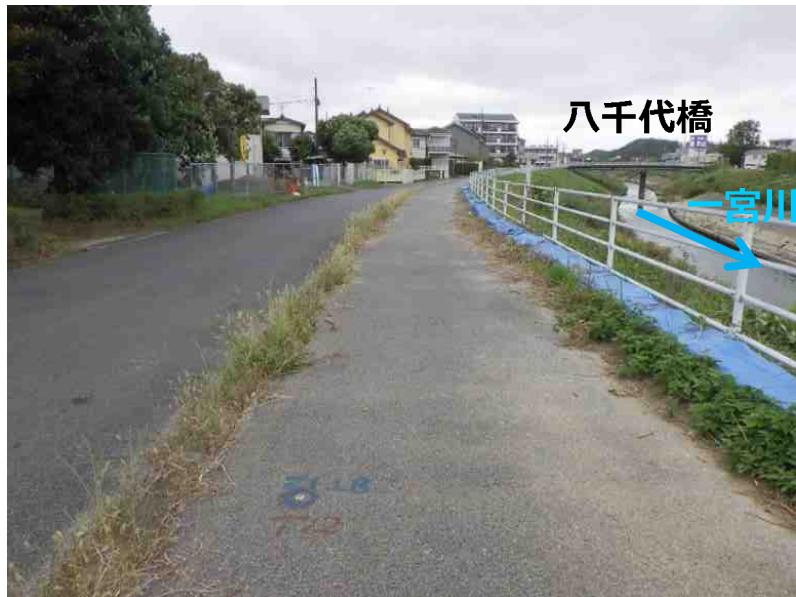
令和3年10月撮影

5 一宮川中流域の堤防嵩上げ（現況から50cm程度）

(嵩上げ前)

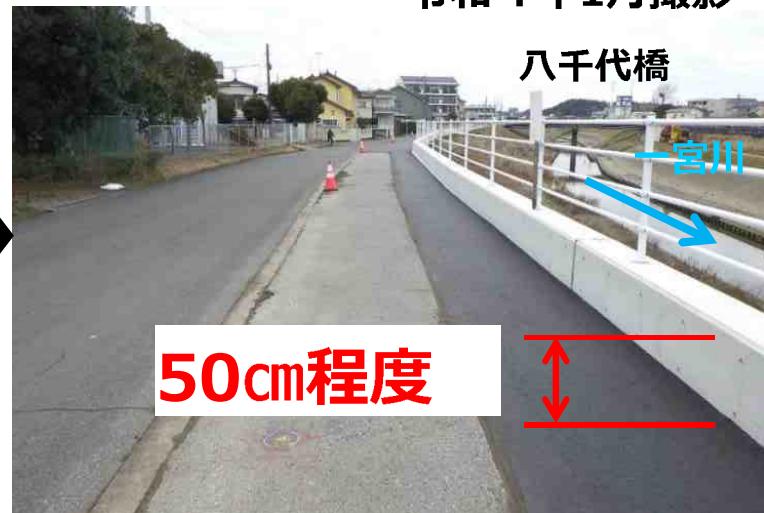
令和4年1月撮影

(嵩上げ後)

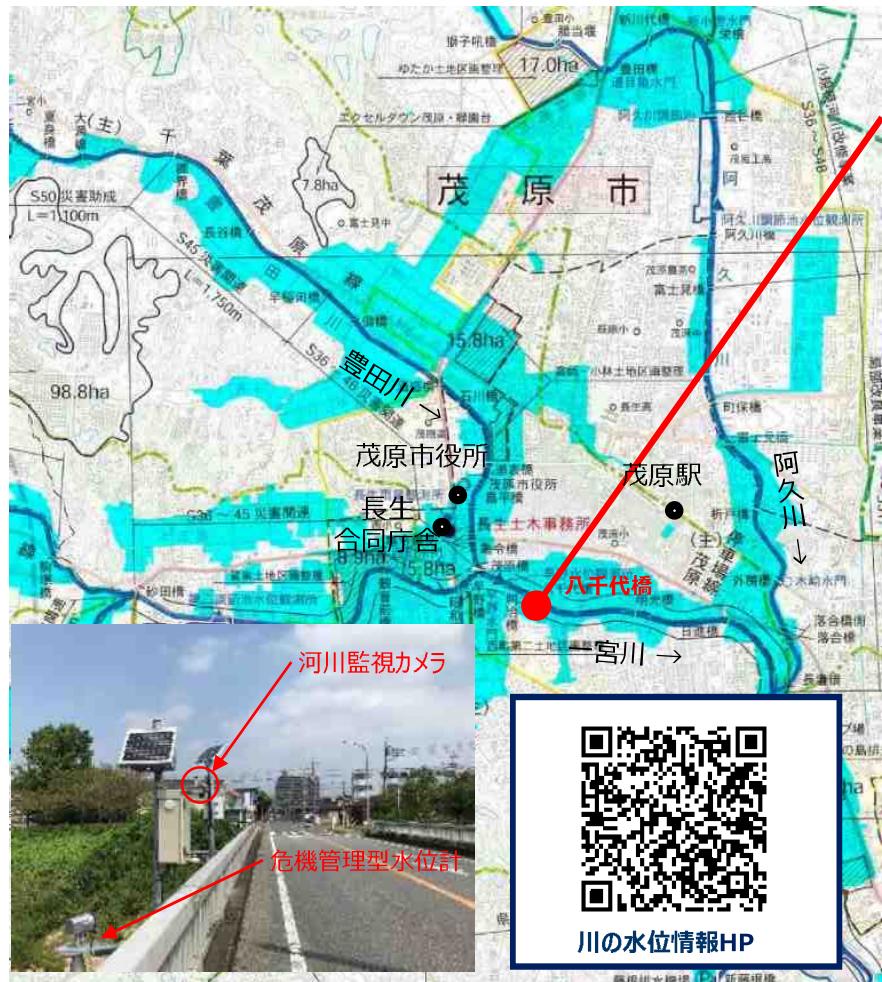
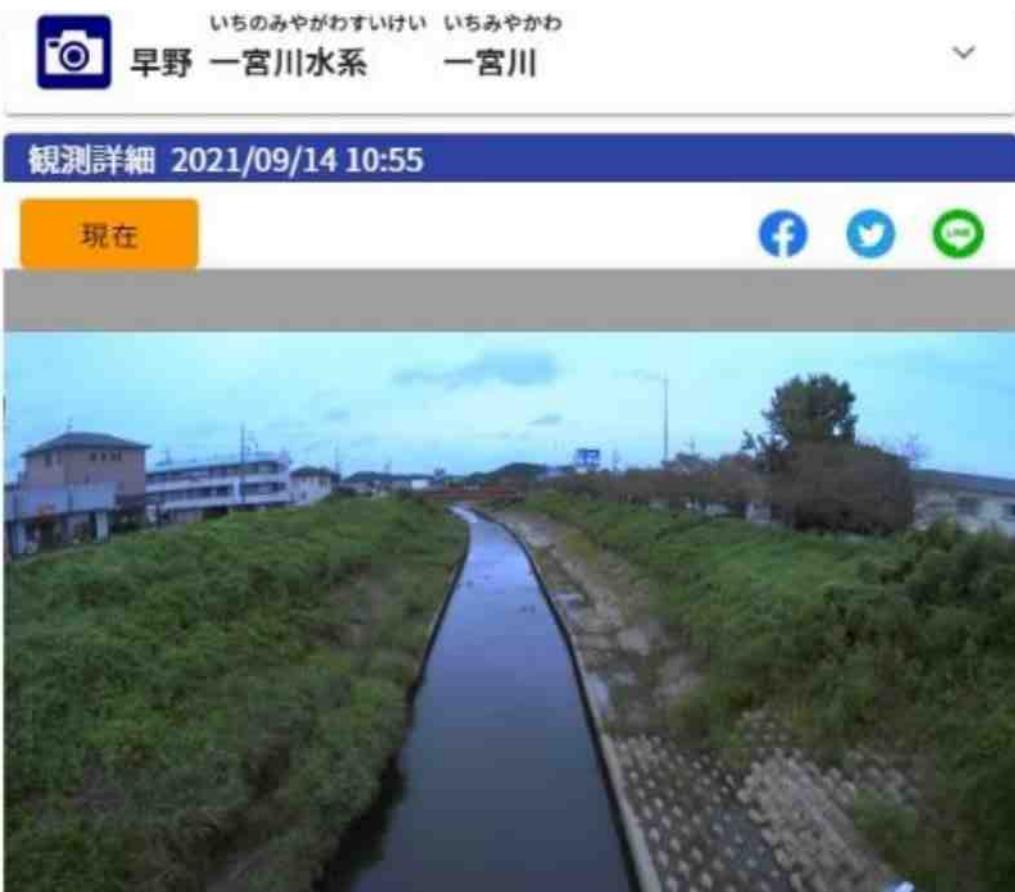
6 危機管理型水位計、監視カメラの設置

茂原市の八千代橋（早野観測所）において、簡易型河川監視カメラ※
及び危機管理型水位計を設置

※簡易型河川監視カメラとは、ズームや首振り機能を削除するなど機能を限定し、ランニングコストを低減させたカメラです。
また、カメラ映像は5分間隔で静止画をデータ送信し、上記WEBサイトで公開されています。

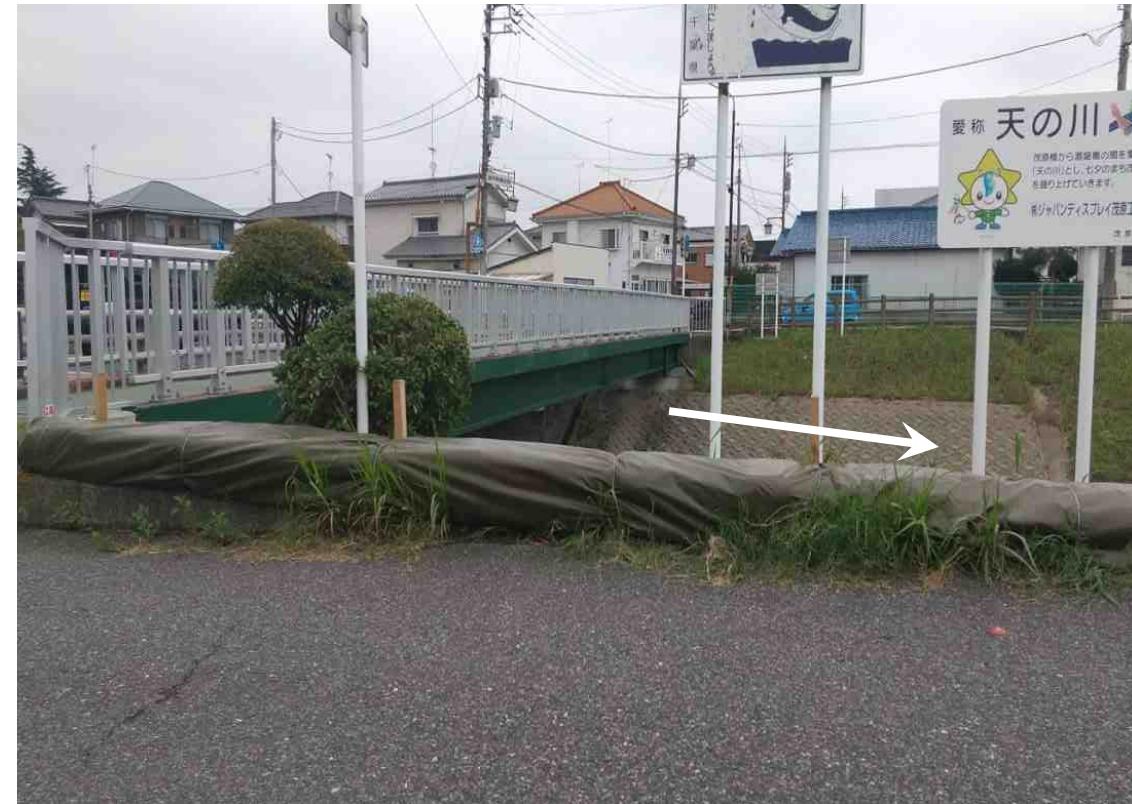
昌平橋右岸

7 豊田川下流部における堤防嵩上げ

両橋梁とも非常時は水防活動を実施
