# 浦安海岸入船地区の護岸について

千葉県

## 1. 浦安海岸入船地区の管理用通路の陥没について

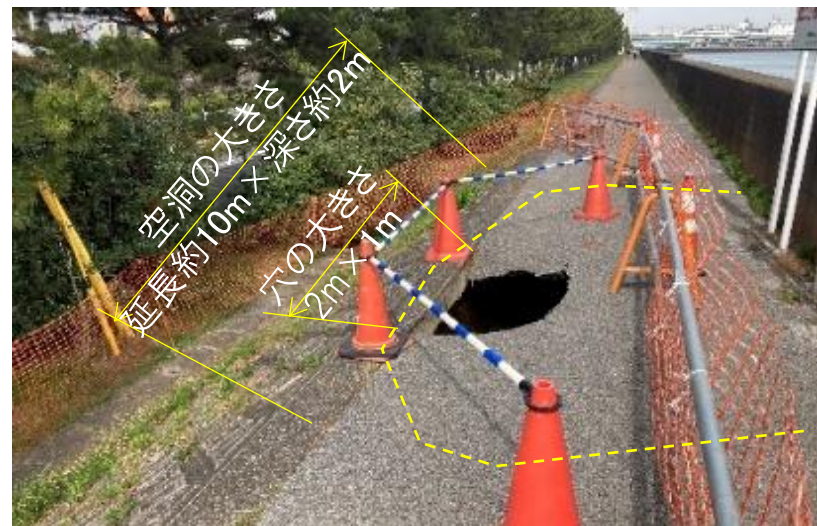
## 陥没発生状況

- ・令和4年4月10日に浦安海岸入船地区（浦安市入船4丁目地先）の管理用通路の一部で陥没が発生した。

・護岸は完成してから55年が経過しており、護岸矢板の腐食が急速に進行し、穴が生じたことで、堤防の土砂が海側へ吸い出されたことが要因である。

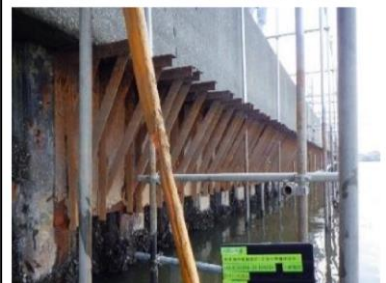
#### ●鋼矢板の穴を塞ぐ

| 令和4年5月～10月 | 応急措置（護岸矢板の穴を塞ぎ、空洞を埋め戻し） |

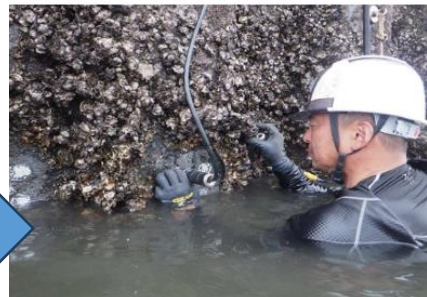
#### ○護岸矢板の腐食量調査

| 令和4年5月～ | 護岸矢板及び空洞の調査 |

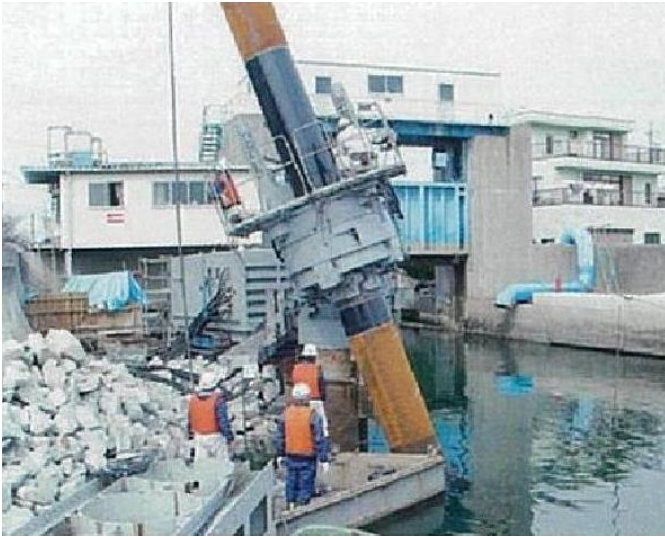
施工状況写真①

斜め支え杭は、騒音・振動の  
少ない工法にて行う。

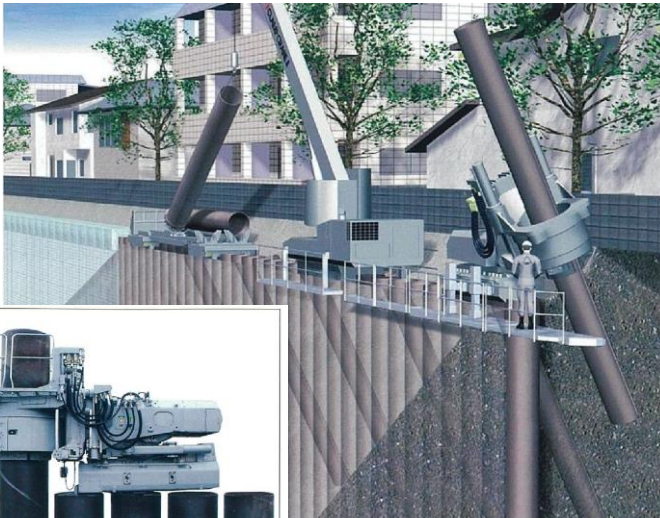
施工イメージ

GRAL1015  
(SP6A)
