(主) 大多喜君津線 市原市 国本 概要

(主) 大多喜君津線 市原市国本 被災状況

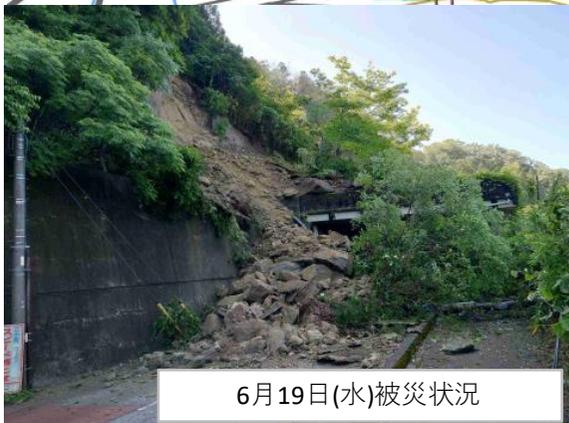
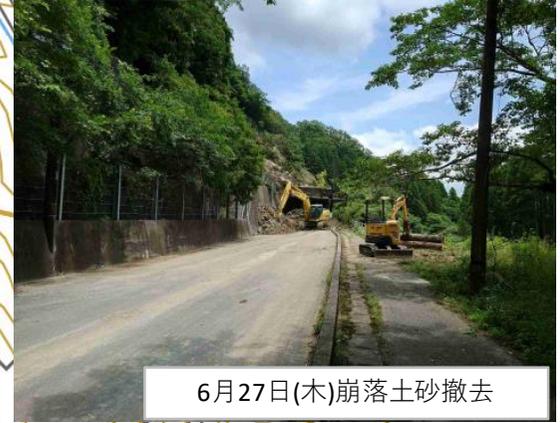
【6月18日(火)の雨量】

雨量観測所	24時間雨量	時間最大雨量
上総出張所	133 mm	16 mm(15時)
高滝ダム	125 mm	15 mm(15時)

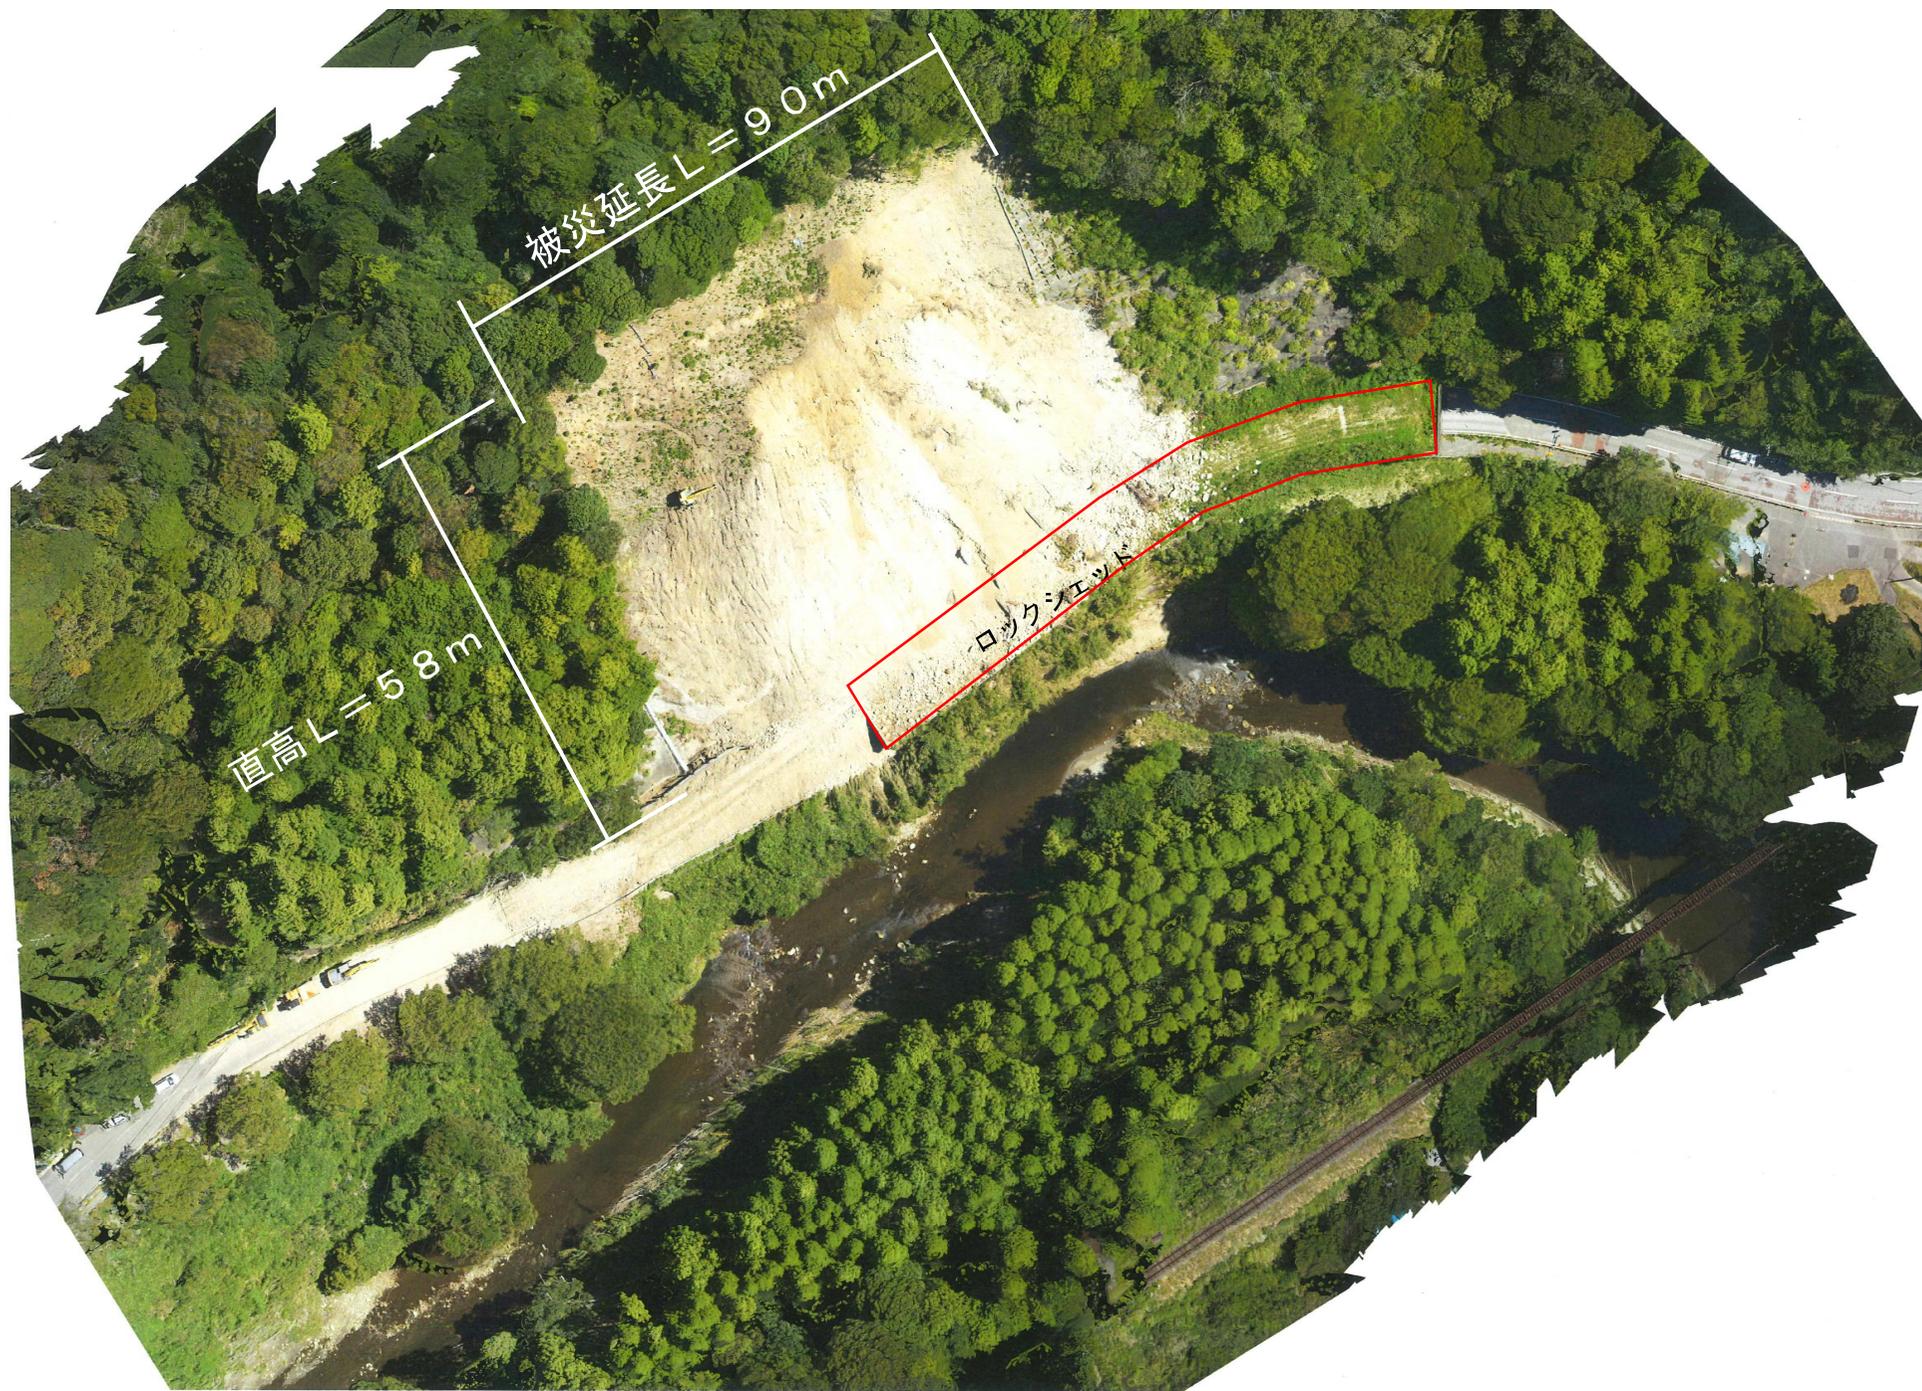
R6.9.17

(主) 大多喜君津線 市原市国本 不安定土塊撤去状況

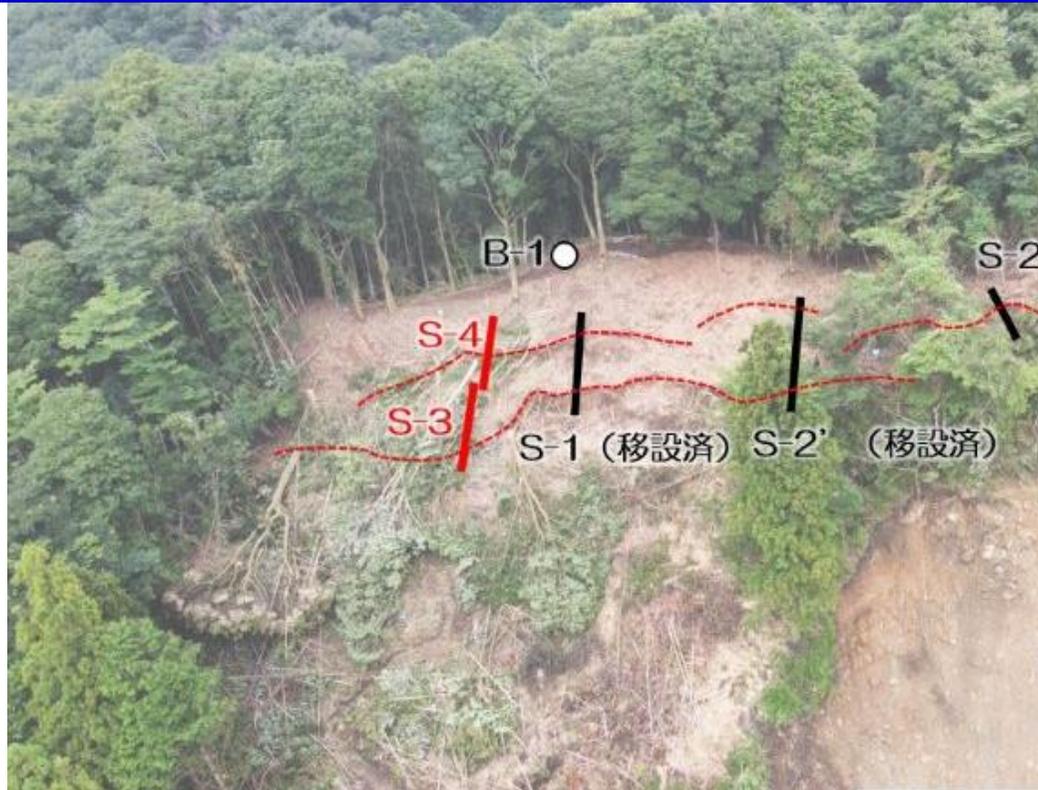
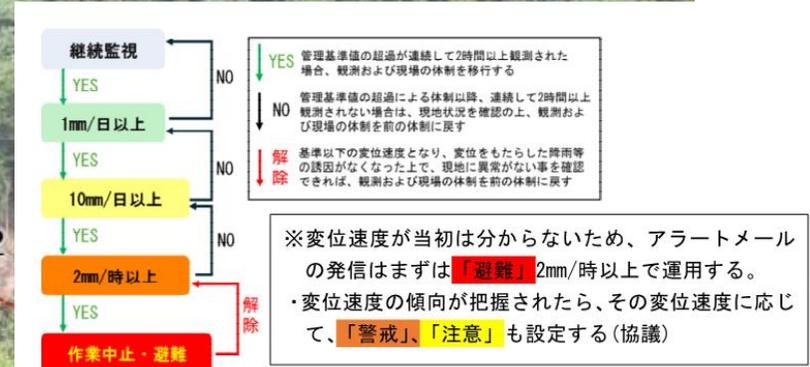
(主) 大多喜君津線 市原市国本 伸縮計による計測
