## I 東日本大震災を契機とした環境分野での取組

## 5. 液状化 —流動化メカニズム解明に関する研究—

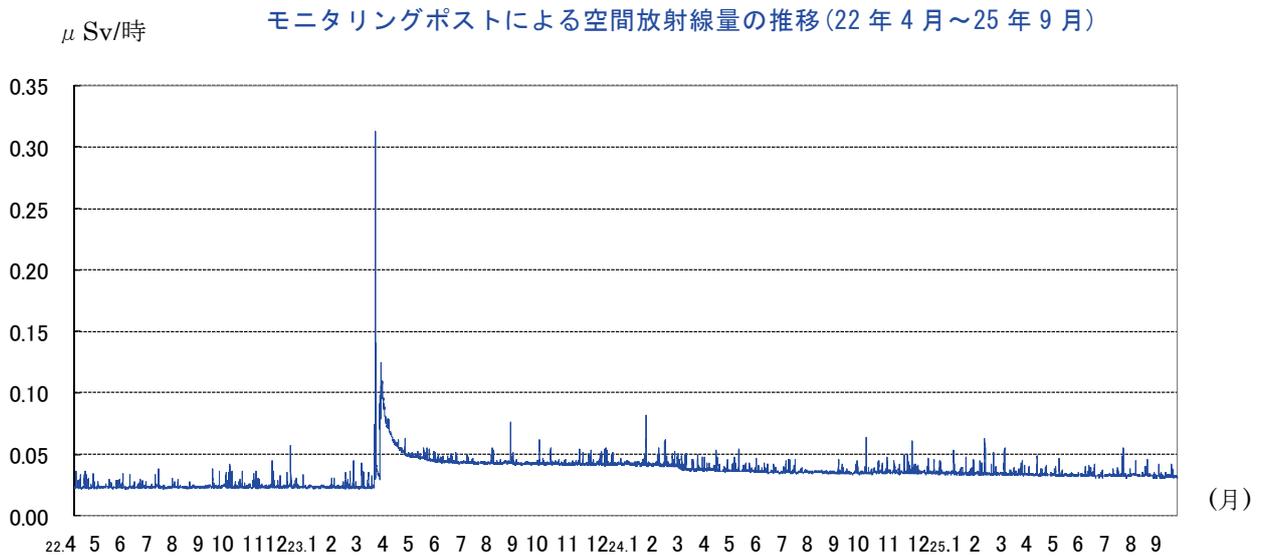
県環境研究センターに設置しているモニタリングポストにおける原発事故以前からの空間放射線量の推移を見ると、事故後は一時的に線量が高くなりましたが、25年9月末現在では、約0.03マイクロシーベルト毎時（ $\mu\text{Sv}/\text{時}$ ）程度まで低下しています。

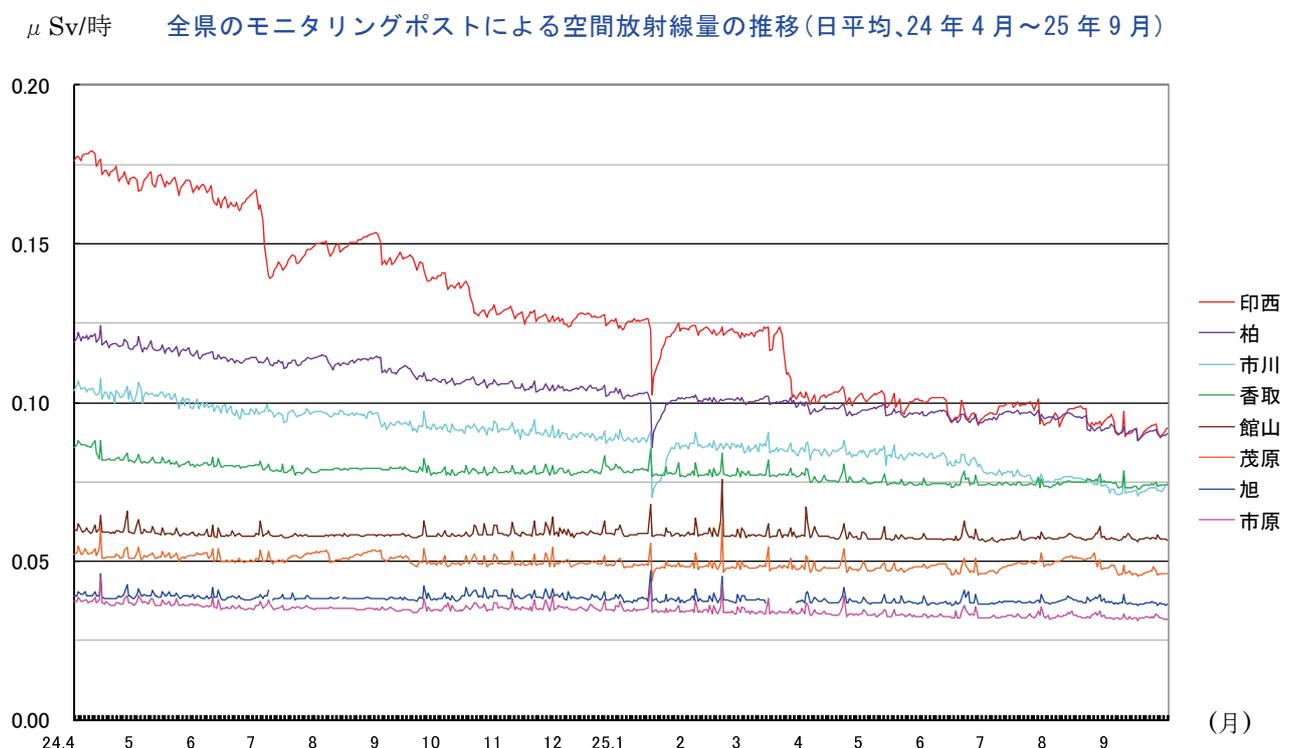
また、原発事故後増設されたモニタリングポストを含めた、最近の全県での測定結果は、下図のとおり、いずれも減少傾向にあり、2年前の数値と比べて、時間の経過とともに線量は低くなっています。

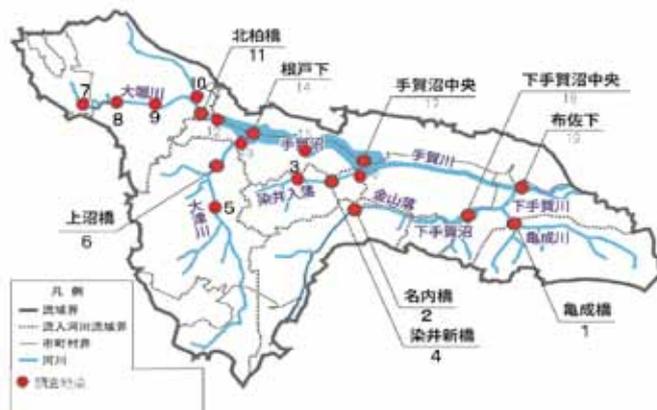
手賀沼流入河川、手賀沼調査地点

手賀沼・印旛沼流域における放射性物質の実態や移動などの状況を、より詳細に把握するため、24年度は3回、水質及び底質のモニタリング調査を行いました。

放射性セシウム（Cs-134、Cs-137）は手賀沼流域・印旛沼流域の全ての地点で検出されませんでした。また、放射性ヨウ素（ヨウ素-131）については、1回目の調査時に測定を行いました。が、水質・底質ともに検出されませんでした。

手賀沼流入河川\*の1回目は1,290~11,900 ベクレル/kg (Bq/kg) (最大値は大堀川・新駒木橋)、2回目は960~6,000Bq/kg (最大値は亀成川・亀成橋)、3回目は1,040~5,200 Bq/kg (最大値は亀成川・亀成橋)、手賀沼内の1回目は540~12,200 Bq/kg (最大値は大津川河口付近)、2回目は790~15,300Bq/kg (最大値は大堀川河口付近)、3回目は1,220~12,200Bq/kg (最大値は大津川河口付近) でした。

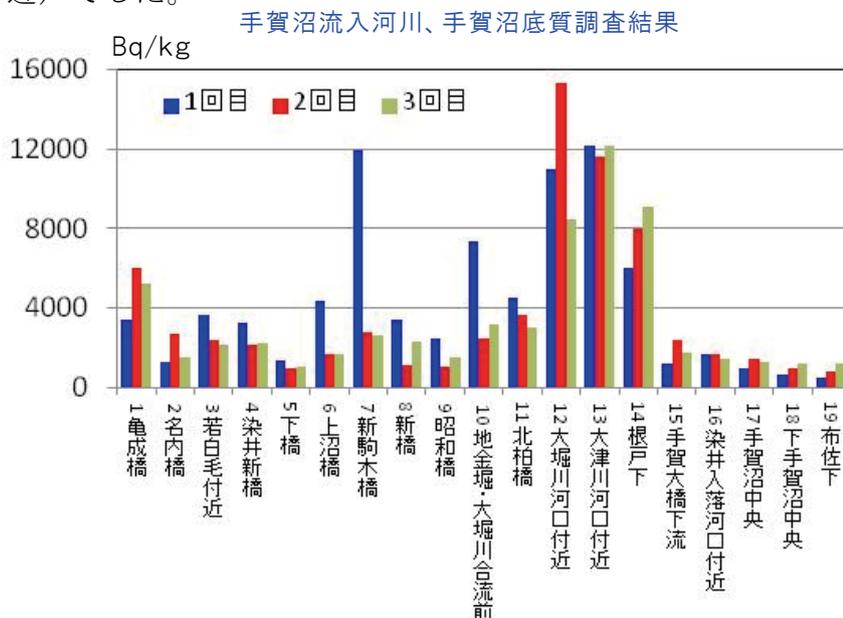
## イ 手賀沼流域の底質のモニタリング結果 (Cs-134 と Cs-137 の合計値)

3回の調査で底質の放射性物質濃度は手賀沼流域の方が、印旛沼流域よりも高い傾向があること、上昇傾向にある地点と下降傾向にある地点が存在することがわかり、今後も引き続き放射性物質の動態を監視して行く必要があると考えられます。

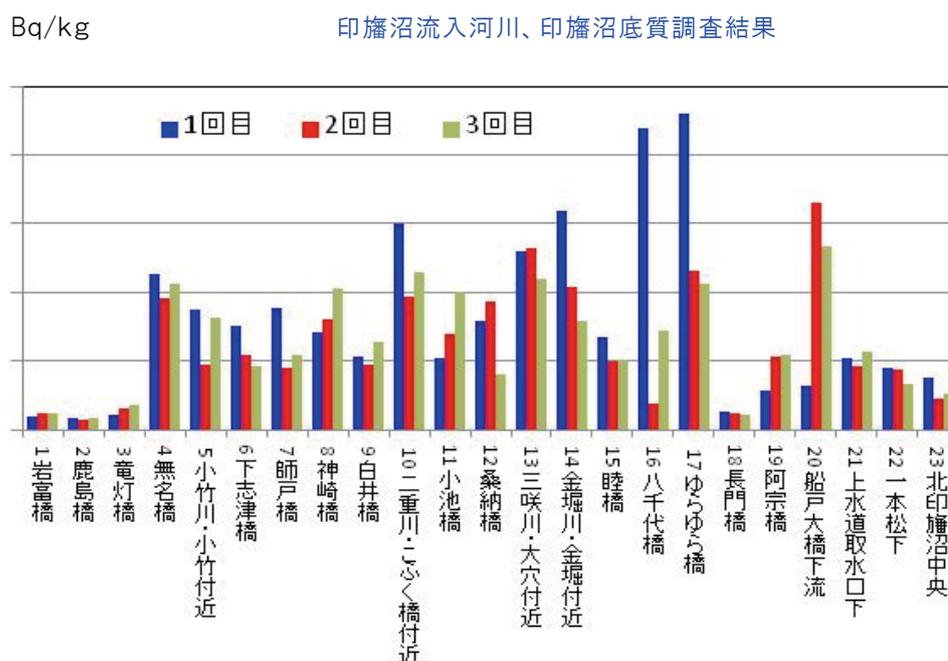
## ウ 印旛沼流域の底質のモニタリング結果 (Cs-134 と Cs-137 の合計値)

印旛沼流入河川\*の1回目は176~4,600Bq/kg (最大値は印旛放水路・ゆらゆら橋)、2回目は153~2,640Bq/kg(最大値は三咲川・大穴付近)、3回目は174~2,290 Bq/kg (最大値は二重川・こぶく橋付近)、印旛沼内の1回目は570~1,050 Bq/kg(最大値は上水道取水口下)、2回目は450~3,300Bq/kg (最大値は船戸大橋下流)、3回目は520~2,680 Bq/kg (最大値は船戸大橋下流) でした。

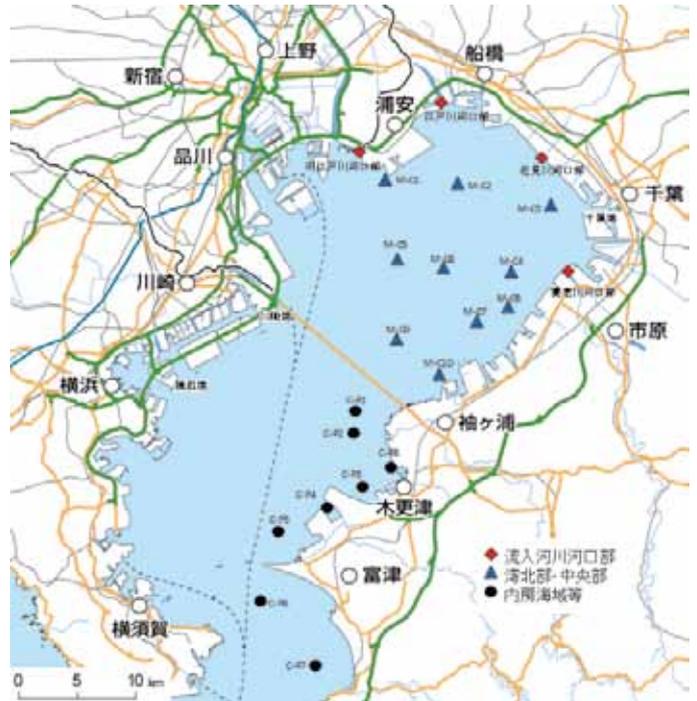
東京湾調査地点図

1回目は、18地点で調査を実施し、不検出～110 Bq/kg (最大値は木更津港内)、2回目は、新たに主要河川河口部4地点を追加した22地点で調査を実施し、主要河川河口部において、不検出～126 Bq/kg (最大値は江戸川河口部)、湾北部・中央部において、不検出～21 Bq/kg (最大値は姉崎沿岸)、内房海域等において、不検出～129 Bq/kg (最大値は木更津港内) の放射性セシウムが検出されましたが、海水からは、放射性物質が検出されていないこと、底質の放射性物質は水底にあり、海水で放射線が遮蔽されることから、生活圏への影響は極めて少ないと考えています。

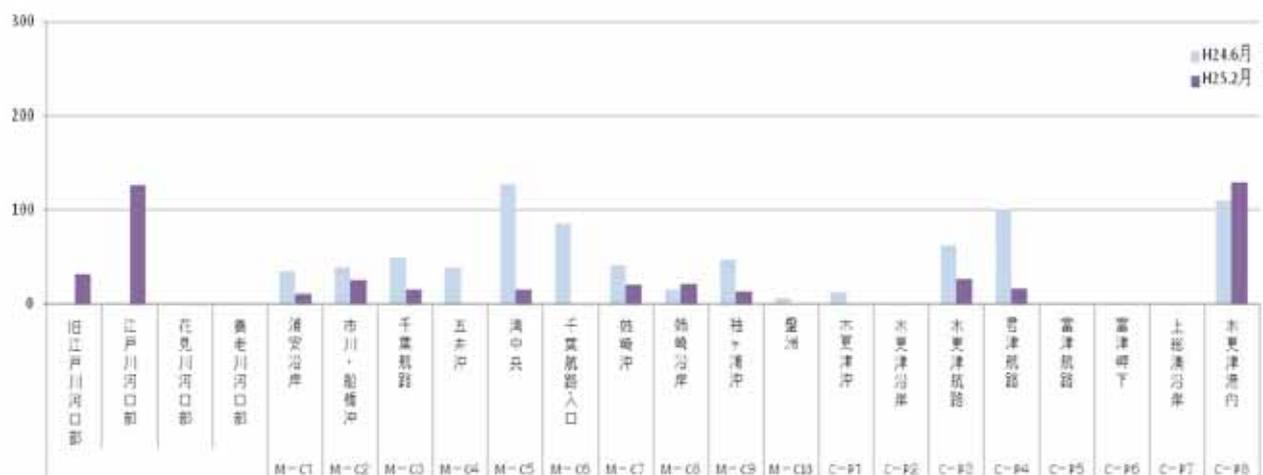
Bq/kg 東京湾底質調査結果

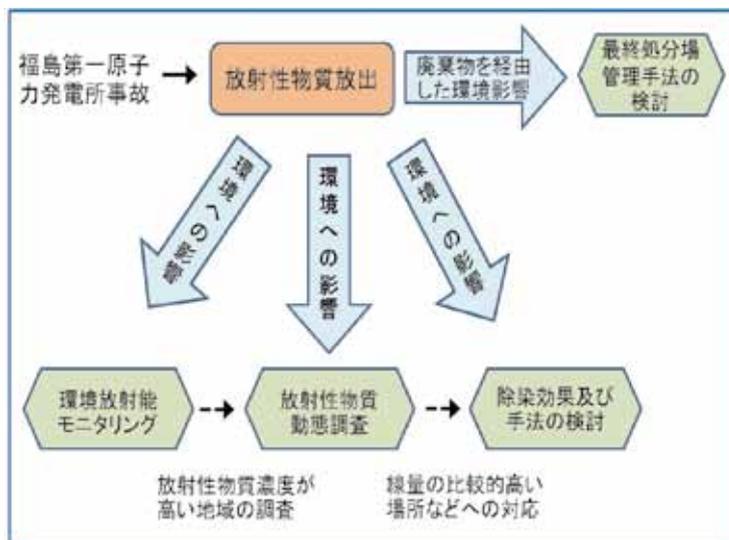
環境研究センターでの環境放射能調査

そのため、環境研究センターでは右図に示した4つの調査を計画し、実施しています。

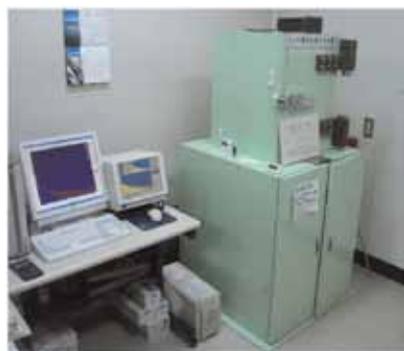
ゲルマニウム半導体核種分析装置

2台増設し、3台体制としました。この装置は、ガンマー（ $\gamma$ ）線スペクトル（ $\gamma$ 線のエネルギー特性）を測定して、放射性核種（放射線を出している原子の種類）を同定する装置です。

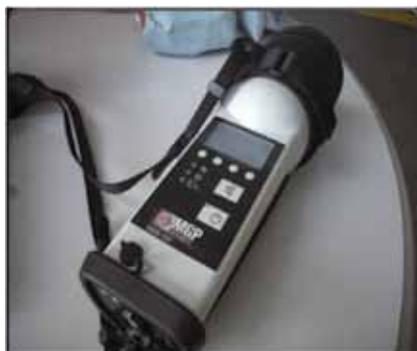
可搬型モニタリングポスト

$\gamma$ 線量率を測定する装置で、自動車等に搭載して移動測定を行うことのできる装置です。

調査対象地域の $\gamma$ 線の状況を迅速に測定し、地域の放射能汚染状況を把握します。

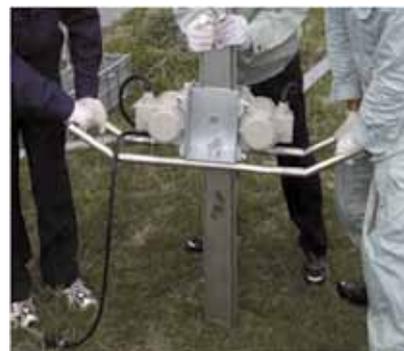
ハンディオスライサー採土器

土壌や地層サンプルを採取する機器です。

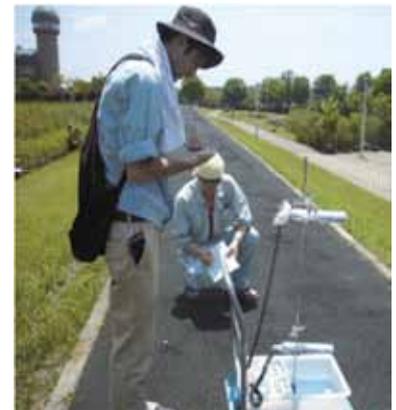
手賀沼親水広場での調査

我孫子市にある手賀沼親水広場では、空間放射線量の測定を24年2月に実施し、 $0.23 \mu\text{Sv}/\text{時}$ を超える地点を確認しました。

さらに、除染対象区域を確定するため、24年6月に詳細測定を実施しました。

測定の結果、空間放射線量が「千葉県放射性物質除染実施プラン」において除染対象としている  $0.23 \mu\text{Sv}/\text{時}$ 以上となった区域（調査地点図中の赤い網掛け部分）については、現地に掲示等を行うとともに、「除染関係ガイドライン（環境省）」に基づき、除染を行いました。

県環境研究センターでは、除染の効果を把握するため、除染直前、直後の放射線量を測定し、除染により、 $0.23 \mu\text{Sv}/\text{時}$ を下回ったことを確認しました。

番号	測定区域 (測定箇所数)	測定値 ( $\mu\text{Sv}/\text{時}$ )				低減率* (%)	地面の 形状	除染の 方法
		除染前	測定日 天候	除染後	測定日 天候			
1	青空広場 (9箇所)	0.24	24年 10月25日 曇り	0.13	25年 3月21日 晴れ	55	芝生	深刈り
2	ミニ手賀沼周辺 (5箇所)	0.24		0.14		50		
3	堤防上(西側) (9箇所)	0.23		0.11		63	ウレタン	削り取り

\*低減率の算出については、大地からの自然放射線量率  $0.04 \mu\text{Sv}/\text{時}$ （バックグラウンド値）を差し引いた。

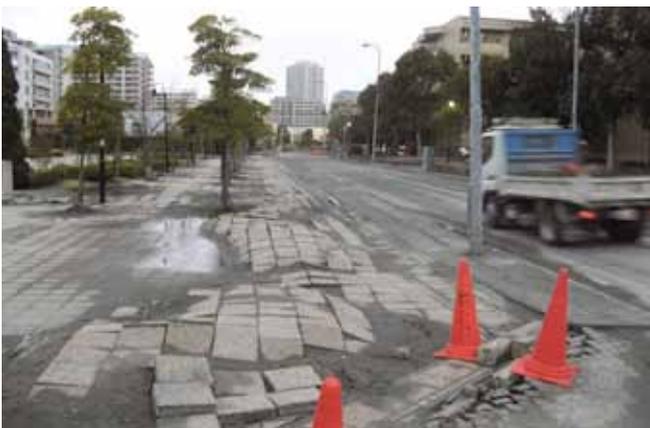
写真1-1 浦安市日の出町 歩道の地波

平成23年(2011年)東北地方太平洋沖地震とその余震(以下「太平洋沖地震」という。)により、県内の広範囲で地殻変動による数cmの沈降がみられただけでなく、写真1-1、1-2のように埋立地を中心に液状化—流動化現象により数十cmもの局所的な地表面の沈下や地波(地面の波うち)、多量の噴砂・噴水のほか、家屋などの低層構造物や地上・地下ライフラインに大きな被害が生じました。

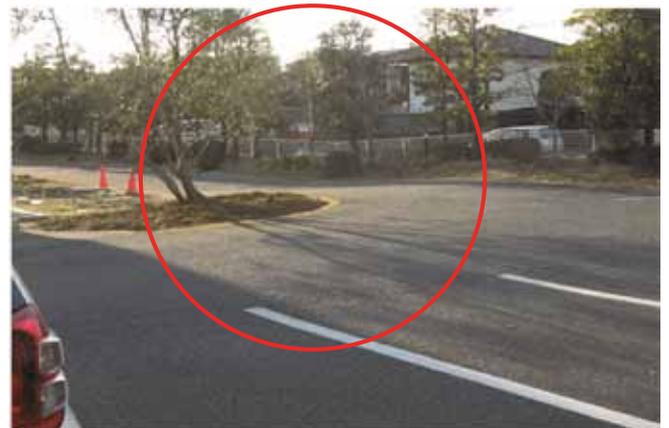
写真1-2 千葉市美浜区磯辺 道路とフェンスの局所的な沈下

現地調査から、同じ埋立地でも液状化－流動化に伴う地表の変形の程度は大きく異なっており、その分布の状況を明らかにするため、平面図（図 1-4）を作成しました。地表面の変形の状況は、数 m 離れただけで 30cm 以上も沈下量が変わることもあり（写真 1-2）、局所的な現象であることがしばしば確認されました。このような著しい地表面の変形は、過去の地震時の液状化の調査でも例がありません。

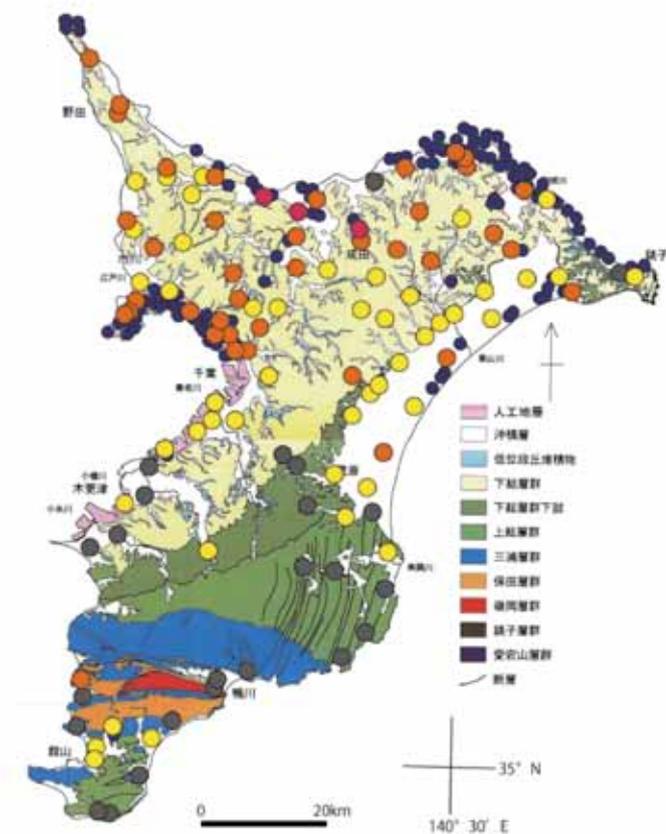
図 1-1 太平洋沖地震本震時の揺れと液状化—流動化現象の分布（北東部は最大余震時には5強のゆれであった。）

県内での液状化—流動化現象は、図1-1、1-2に示すように、東京湾岸埋立地の北部、利根川低地の旧河道や湖沼の埋立地、九十九里平野の北部(砂鉄採取跡地や旧河道などの埋立・盛土地)を中心に発生しました。埋立地や盛土地などの人工地層は県内には他にもありますが、今回の地震では震度5強以上の強い揺れのあった人工地層分布域で同じ現象が発生しています。

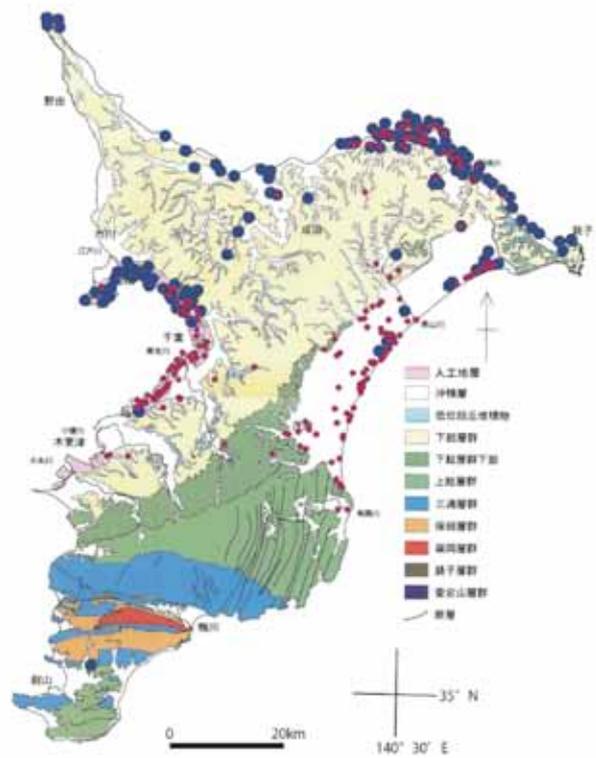
図 1-2 東方沖地震時と太平洋沖地震時での液状化—流動化現象の分布（太平洋沖地震では北部で再び同じ地点で同現象が発生した。）

また、昭和 62 年の千葉県東方沖地震（以下「東方沖地震」という。）時に液状化—流動化現象がみられた地点では、再び今回の地震でも同じ現象が発生しました。しかし、今回の地震はその規模や揺れも大きかったこともあり、液状化—流動化の範囲は広範囲となり、地表面の著しい沈下を伴い深刻な被害となりました。

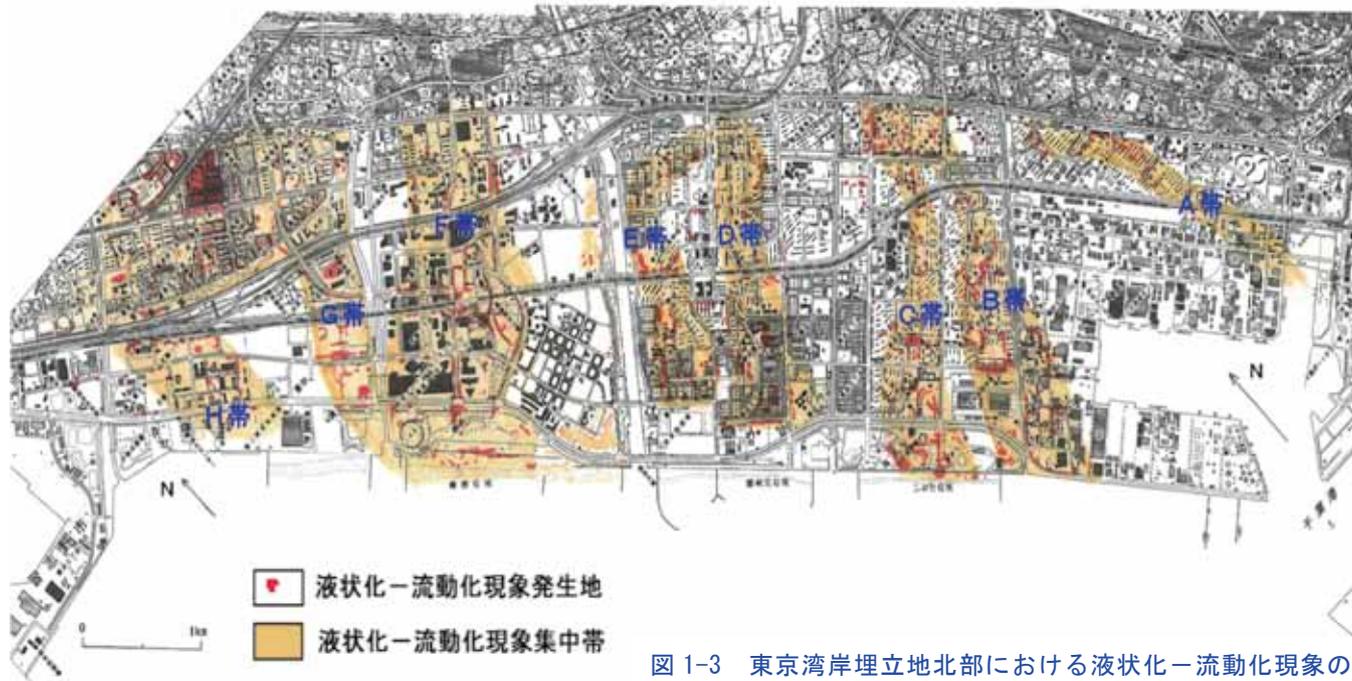
また、このようなまだら状の噴砂は幅500m程度・長さ数kmの帯状に連なっていました。（図 1-3）

図 1-3 東京湾岸埋立地北部における液状化－流動化現象の分布

千葉県地質環境インフォメーションバンクに登録されているボーリングデータなどを参考に地質構造を推定すると、この埋立地の下には、最終氷期の際に海面が低下し、洪積層の下総層群が浸食されることにより谷が形成され、その後間氷期になり縄文海進による海面上昇の結果、この谷に軟らかな沖積層が厚く堆積し、この軟らかな沖積層が厚い部分が、ちょうど帯状に連なる噴砂の分布と関連することが明らかとなりつつあります。軟らかな地層が厚い部分では地震動も増幅しやすい可能性が高いことから、効果的な予防対策を検討するため、このような部分の噴砂がみられた地点等において、地中から地上への揺れの増幅や液状化—流動化を直接引き起こす地下水圧の上昇のしかたを観測し、データを公表していく予定です。

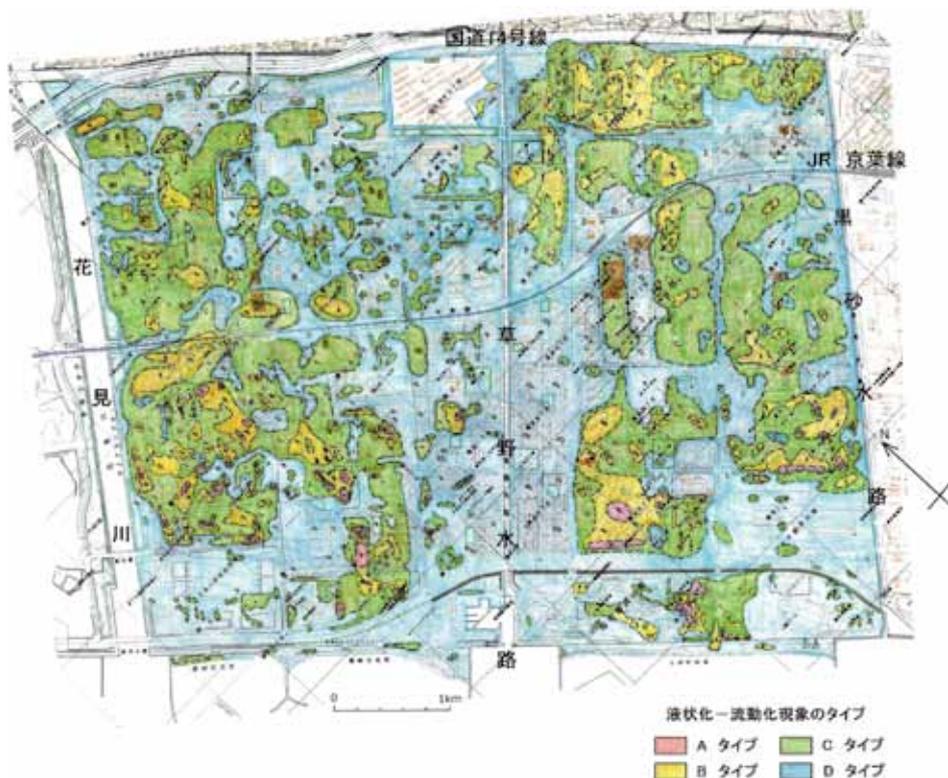
図 1-4 千葉市美浜区中央部での地表面の変形の詳細分布

(A タイプ：地表面に 30～50cm 程度の変形がみられる。B タイプ：地表面に 10～20cm 程度の変形がみられる。C タイプ：地表面に数 cm 程度の変形がみられる。D タイプ：地表面の変形はみられない。)

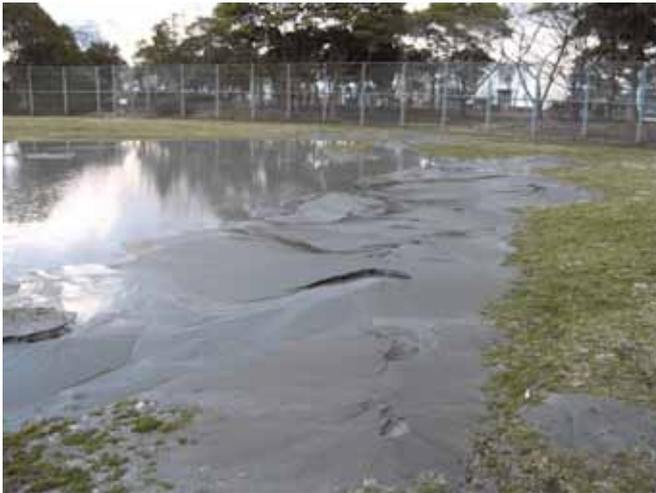
写真 1-3 千葉市美浜区 中磯部公園 (太平洋沖地震による液状化—流動化に伴う多量の噴砂・噴水と沈下)

って噴砂が生じていることがわかりました。太平洋沖地震時には、まったく同じ場所で噴砂があっただけでなく、砂層分布域全体から噴砂・噴水が生じ、その後、数十 cm も沈下し、大きな池のようになりました。(写真 1-3)

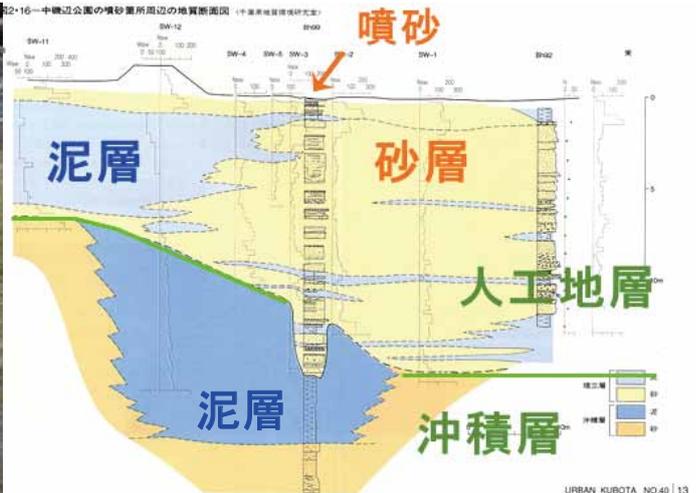
図 1-5 千葉市美浜区 中磯部公園 (東方沖地震による液状化—流動化現象の機構解明の結果得られた地質断面) (出典：アーバンクボタ 40 号)

千葉市美浜区の中磯部公園では、東方沖地震時にも一部で直線状に並ぶ噴砂がありました。調査の結果、噴砂列に直交する方向の地質断面構造を図 1-5 のとおり得ることができました。

この地震時には、人工地層中の砂層の一部で液状化－流動化が発生し、厚い砂層部分と泥層部分の境界に沿

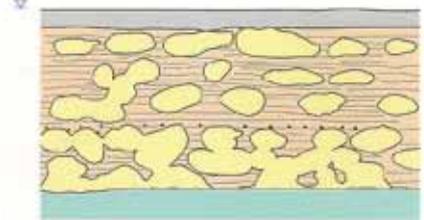
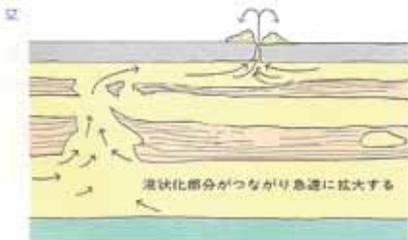
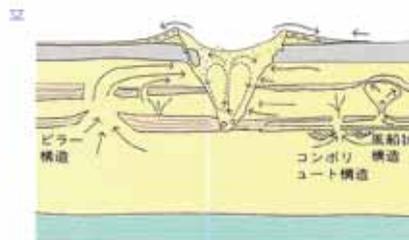
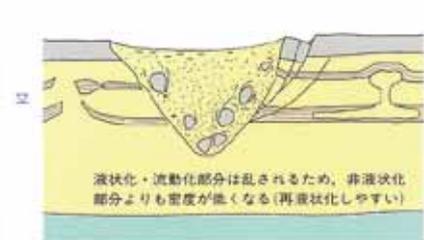
C 地震動が続き水圧は高い。点状に溶けた部分がつながり始め、体積を増やし動きが激しくなる。

D 水圧はさらに高まり地下水位は地表面を超える。液状化した地層が地下水と混じって流動化し、地表から噴出し始める。

E 水圧は依然高い、噴き出し口は対流運動によって側壁を崩しながら大きくなり、大量の地下水が噴き出る。

F 地震動がおさまり水圧が減少し、地下水位は下がる。噴砂孔からの噴出は次第におさまり噴砂孔内の地層が沈殿する。

図 1-6 トレンチ調査の結果一部明らかになってきた液状化-流動化のプロセス (出典:アーバンクボタ 40 号)

東方沖地震の際も、液状化—流動化現象が発生し、そのメカニズム解明のためのトレンチ調査 (深さ約数 m 程度の溝 (トレンチ) を掘り、その壁面にみられる地層の観察を行うこと) を行った結果、図 1-6 のとおり、液状化に引き続き流動化も発生していることが明らかになってきました。
