**平成23年度  
塩浜2丁目護岸モニタリング調査  
(平成23年春季時点)**

平成23年8月

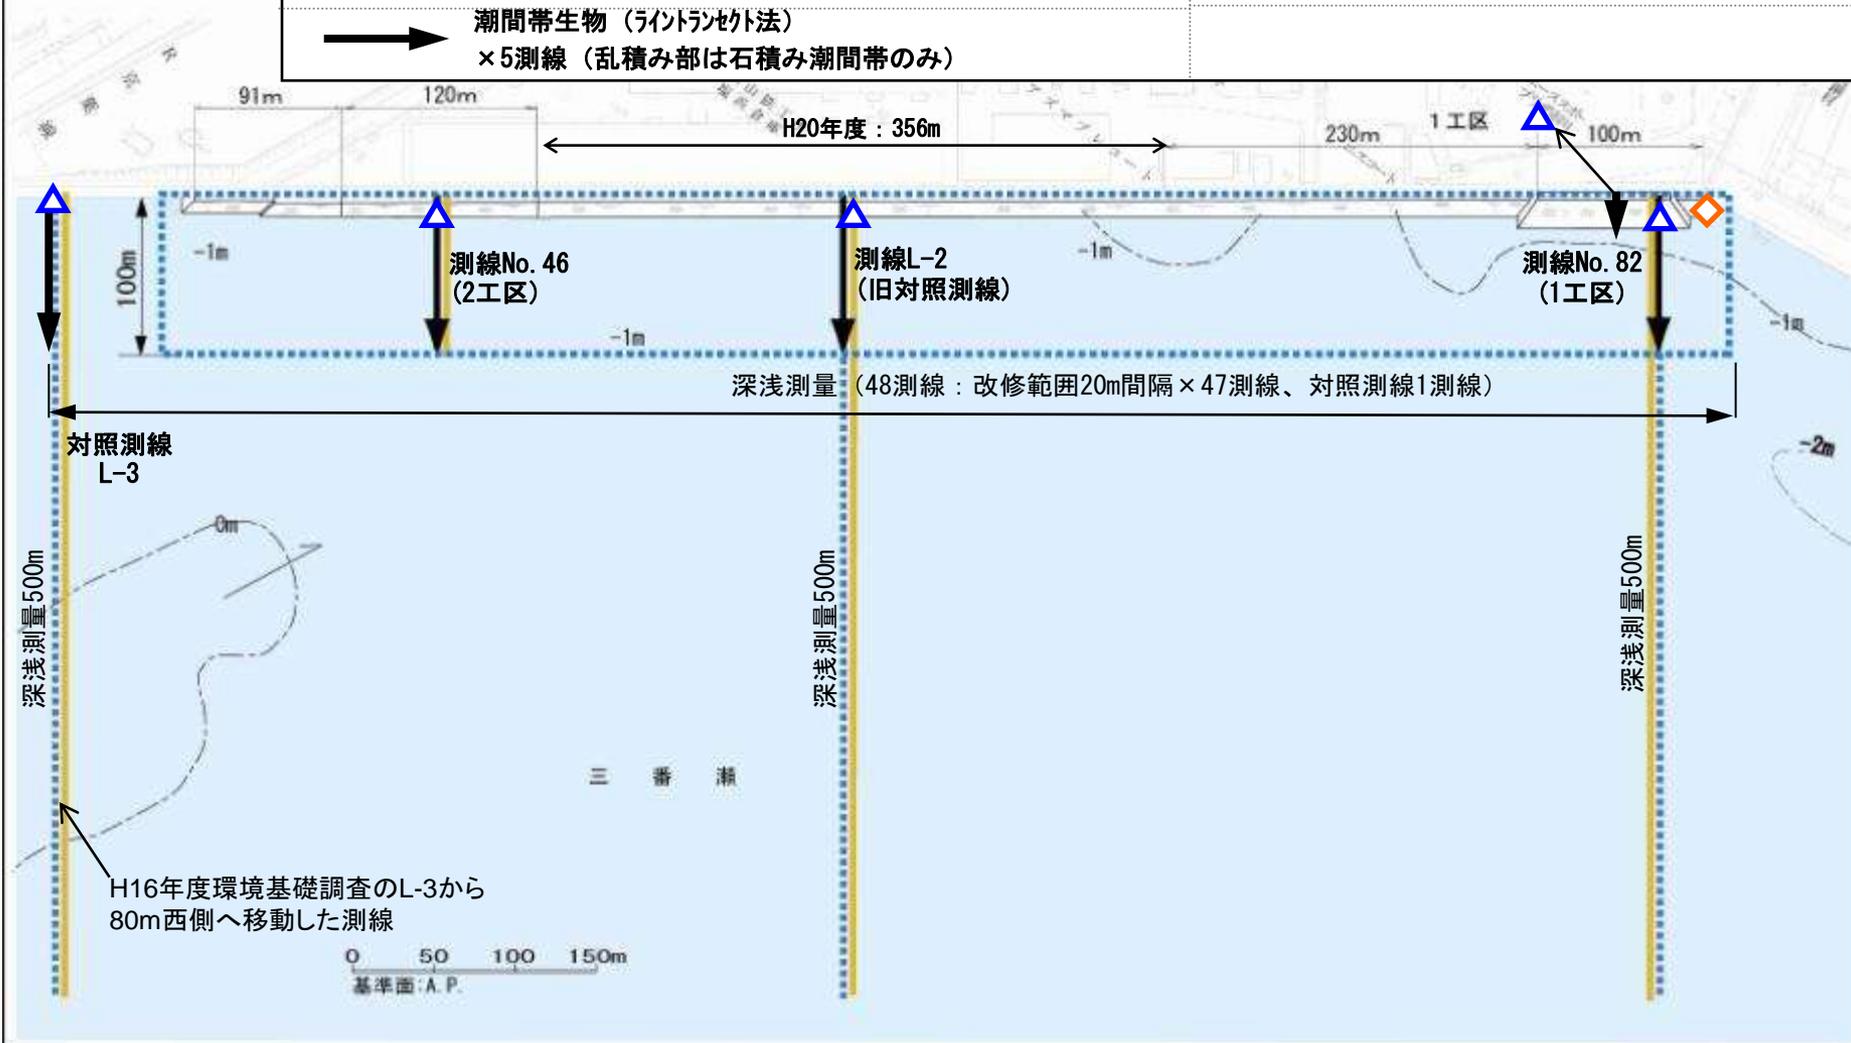
# 平成23年度 モニタリング調査位置

地形測量範囲：測線延長4,700m（岸沖方向100m×47測線）

地形測量測線：測量延長1,500m（岸沖方向500m×3測線）

底質採取(沖合い100mまで10m間隔)  
及び(沖合100mから50m及び100m間隔)

潮間帯生物（ライントランセクト法）

×5測線（乱積み部は石積み潮間帯のみ）

潮間帯生物（定量採取）2箇所×4検体  
（高，中，低潮帯，のり先）

砂つけ試験（地形測量、粒度試験、  
生物観察、形状把握）

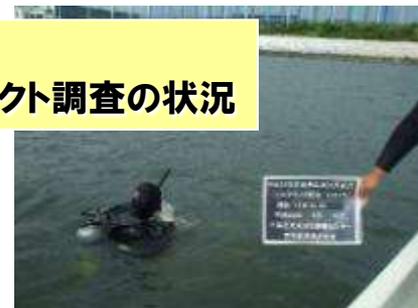
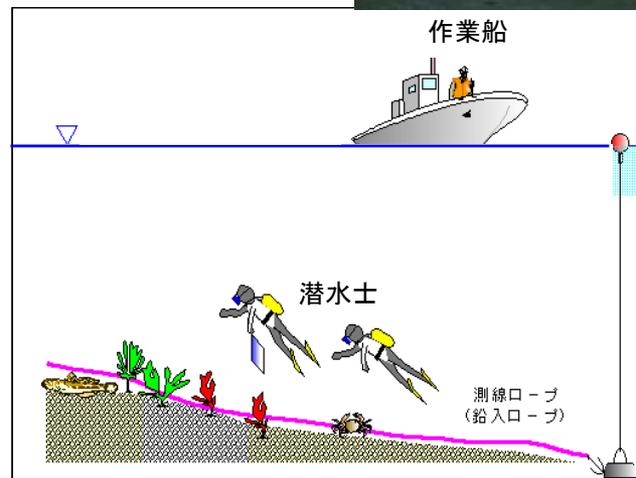
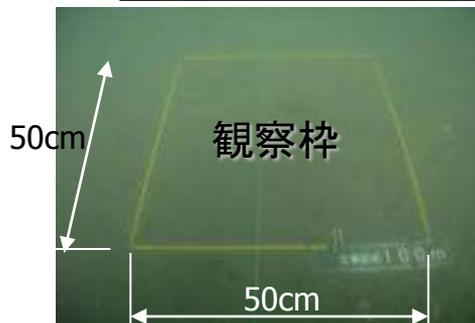
水面下での  
ベルトランセクト調査の状況

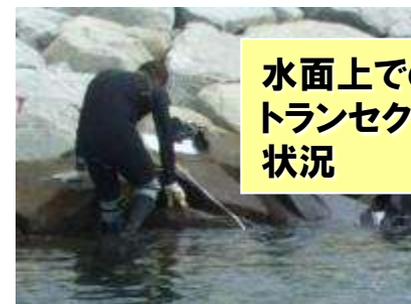
水面上でのベルト  
ランセクト調査の  
状況

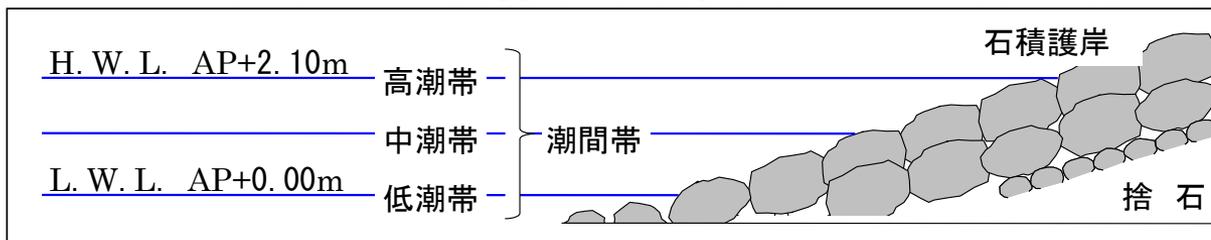
### ① 種類数

石積護岸における潮間帯動物の種類数は、夏季に増加し冬季に減少するという季節変動が認められるが、経年的には施工前の水準まで達している。

1 工区における施工後の潮間帯動物の種類数比較(ライトランセクト法) 種類数/0.25㎡

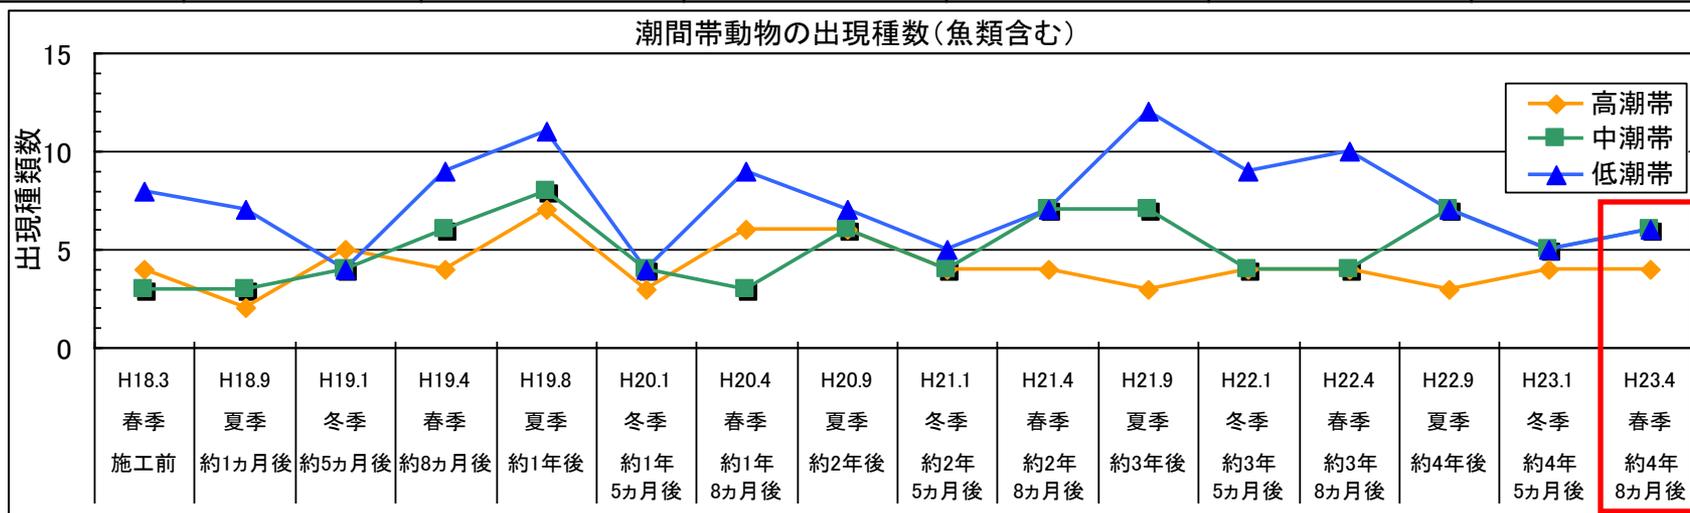
# 1工区における潮間帯動物の定着状況（低潮帯） ※魚類は除く。 個体数/m<sup>2</sup> 6

生物種	個体数/m <sup>2</sup>	18年4月	18年9月	19年1月	19年4月	19年8月	20年1月	20年4月	20年9月	21年1月	21年4月	21年9月	22年1月	22年4月	22年9月	23年1月	23年4月
アカニシ	-	-	-	4	-	-	-	-	-	-	-	-	-	-	-	-	-
イボニシ	-	4	-	4	8	-	132	12	40	48	12	-	24	-	-	-	-
アラムシロガイ	-	-	-	4	16	-	-	8	-	-	-	-	-	-	-	-	-
ウネナシトマヤガイ	4	-	-	-	-	-	-	-	-	4	-	-	4	-	-	-	-
アサリ	4	-	-	-	-	-	-	-	-	-	-	-	-	-	-	-	-
ウスカラシオツガイ	-	-	-	-	20	-	-	-	-	-	-	-	-	-	-	-	-
レイシガイ	-	-	-	-	-	4	-	4	8	-	-	-	-	-	-	-	-
スジエビモドキ	-	4	-	-	-	-	-	-	-	-	-	-	-	-	-	-	-
スジエビ属	-	-	-	-	-	-	8	-	-	-	-	-	-	-	-	-	-
ヤドカリ類	-	4	8	8	16	8	188	-	-	-	16	8	4	-	-	-	-
ケフサイソガニ	8	8	4	4	32	16	96	-	32	12	12	4	8	4	-	-	-
ヒライソガニ	-	-	4	-	-	-	-	-	-	-	-	-	-	-	-	-	-
イシガニ	-	-	-	-	-	-	-	-	-	-	-	-	-	-	4	-	-
シロボヤ	-	-	-	4	-	-	-	-	-	-	-	-	-	-	20	-	-
カタユウレイボヤ	-	-	-	-	-	-	-	-	-	-	28	-	-	-	-	-	-
ヒザラガイ類	-	-	-	-	-	-	8	-	-	-	-	8	-	-	-	-	-
シマメノウフネガイ	-	-	-	-	-	-	-	-	-	-	4	12	16	-	-	-	-
アミ科	-	-	-	-	-	-	-	○ 群れで確認	-	-	-	-	-	-	-	-	-
イソギンチャク目	-	-	-	-	-	-	-	-	-	-	4	24	4	-	4	8	-

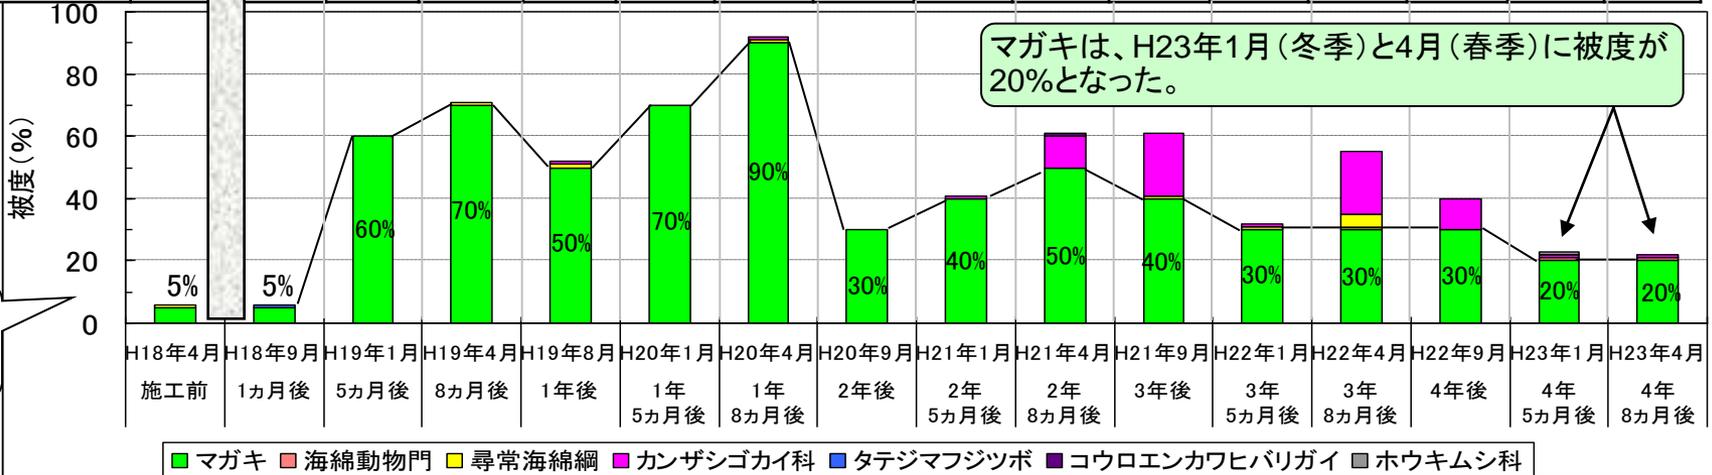
# 1工区における潮間帯動物の定着状況(中潮帯)

ヒラムシ目	-	-	4	-	-	-	-	-	-	-	-	-	-	-	-	-
ヒザラガイ綱	-	-	-	-	-	-	-	-	-	-	-	-	-	4	-	-
タマキビガイ	4	-	-	-	96	32	-	112	836	24	124	28	-	-	-	-
イボニシ	12	-	-	8	12	-	20	4	-	52	20	-	16	8	-	4
フナムシ	-	12	-	-	36	-	-	32	-	-	-	-	-	-	-	-
フナムシ属	-	-	-	-	-	-	-	-	-	-	-	-	-	12	-	-
スジエビ属	-	-	4	-	-	-	-	-	-	-	-	-	-	-	-	-
ヤドカリ類	-	-	-	24	20	-	-	-	-	4	12	-	-	4	-	-
ケフサイソガニ	-	-	-	4	-	-	-	16	8	-	8	-	-	-	-	12
イソギンチャク目	-	-	-	-	-	4	-	-	-	-	-	-	-	-	-	-
タテジマイソギンチャク	-	-	-	-	-	-	-	-	-	4	12	4	8	4	4	20

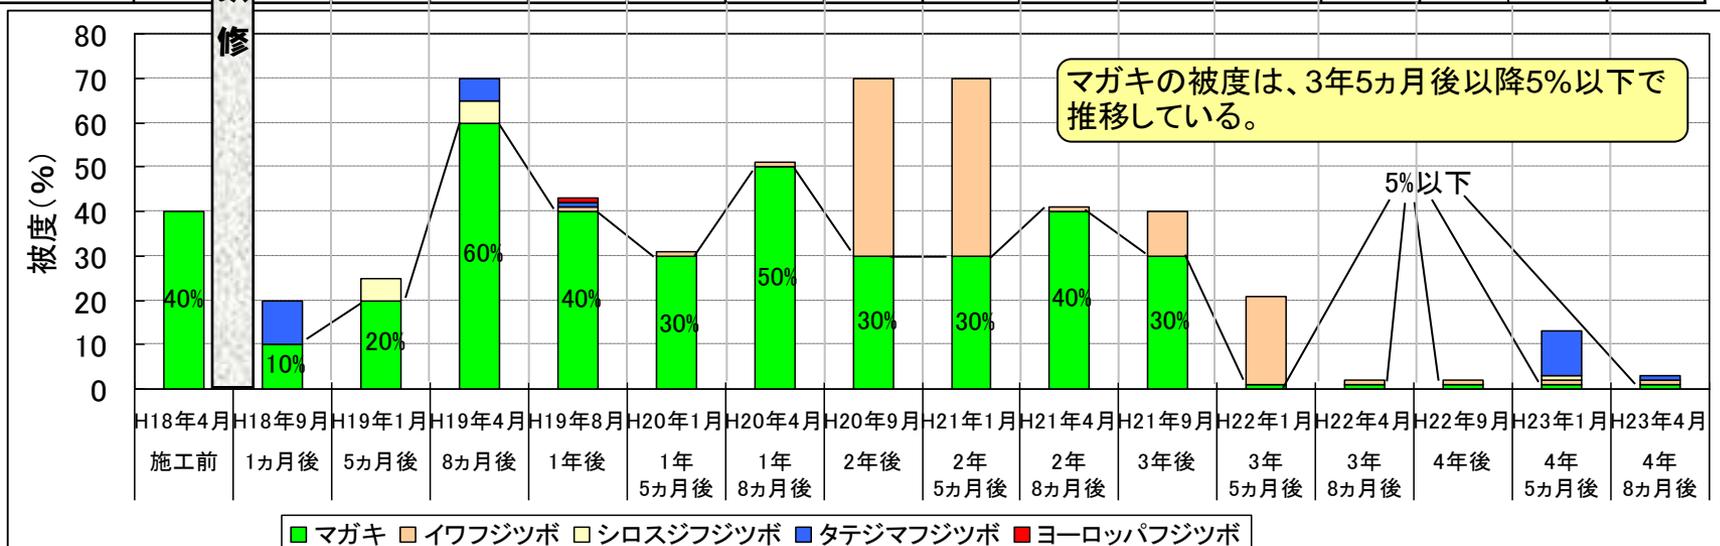
# 1工区 (No.82) における潮間帯動物の定着状況 (高潮帯)

タマキビガイ	64	—	—	—	164	8	40	684	16	192	240	220	88	128	8	16
アラレ タマキビガイ	12	—	—	—	4	—	—	—	—	—	—	—	—	—	—	—
フナムシ属	—	—	—	—	8	—	—	12	—	—	—	—	—	12	—	—
タテジマ イソギンチャク	—	—	—	—	—	—	4	—	—	4	—	—	—	—	—	—
イボニシ	—	—	—	—	—	—	4	—	—	—	—	—	—	—	—	—
レイシガイ	—	—	—	—	—	—	—	8	—	—	—	—	—	—	—	—

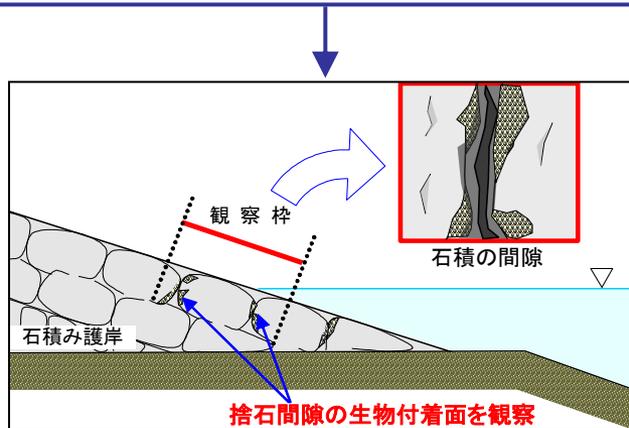
中潮帯～低潮帯におけるマガキ着生面積の推移 (単位: m<sup>2</sup>)

場所	施工前	1ヵ月後	1年後	2年後	2年 8ヵ月後	3年後	3年 8ヵ月後	4年後	4年 5ヵ月後	4年 8ヵ月後
	H18.4.1	H18.9.21	H19.8.27	H20.9.2	H21.4.10	H21.9.2	H22.4.16	H22.9.9	H23.1.26	H23.4.25
中潮帯	0.53	0.21	0.83	0.62	0.83	0.62	0.10 未満	0.10 未満	0.10 未満	0.10 未満
低潮帯	0.07	0.1	1.04	0.62	1.04	0.83	0.62	0.62	0.41	0.41

※施工前は、マガキ被度をm<sup>2</sup>当たりの鋼矢板の凹凸を加味した表面積に換算、  
施工後は、マガキの被度をm<sup>2</sup>当たりの石積部への投影面積に換算した。

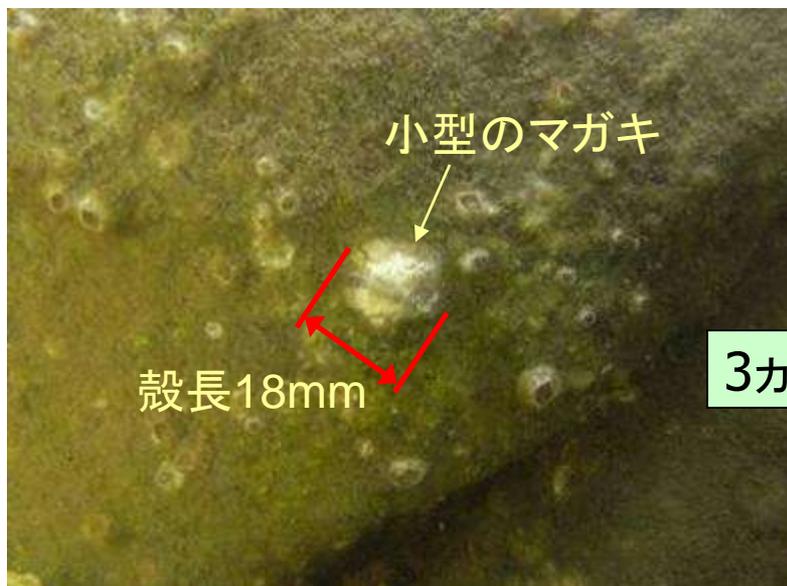
H23年1月26日観察

マガキの被度が低下している中潮帯では、小型のマガキが冬季観察(H23年1月)と同様に確認され、世代交代が進んでいるものと考えられた。また、今回の調査ではそれらの個体が、1cm程度成長している状況が確認された。

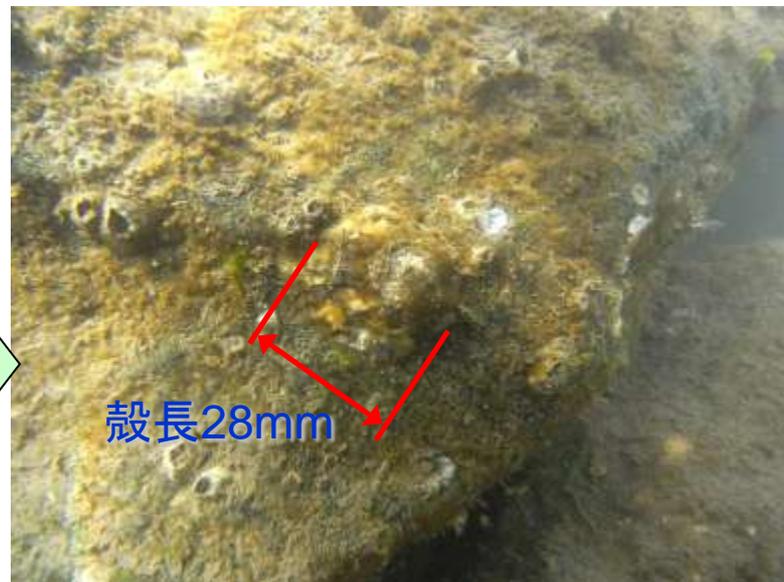
H23年4月25日観察

3カ月後

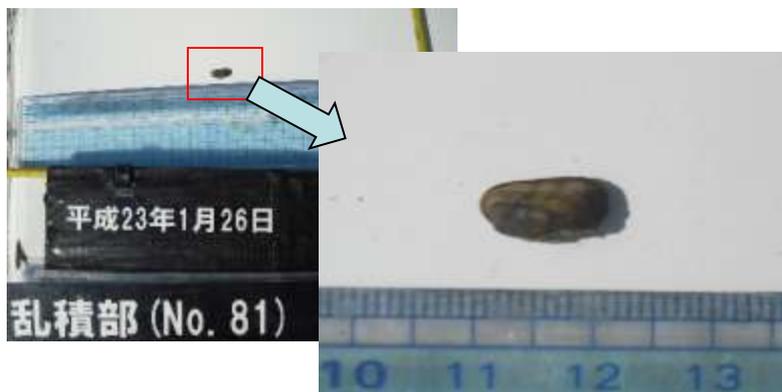
平成19年8月調査(施工後約1年)以降、1工区の低潮帯において千葉県レッドデータブック記載種(ランク:A)のウネナシトマヤガイの生貝が確認されている。

約4年5ヵ月後の観察  
(乱積み部で1個体)

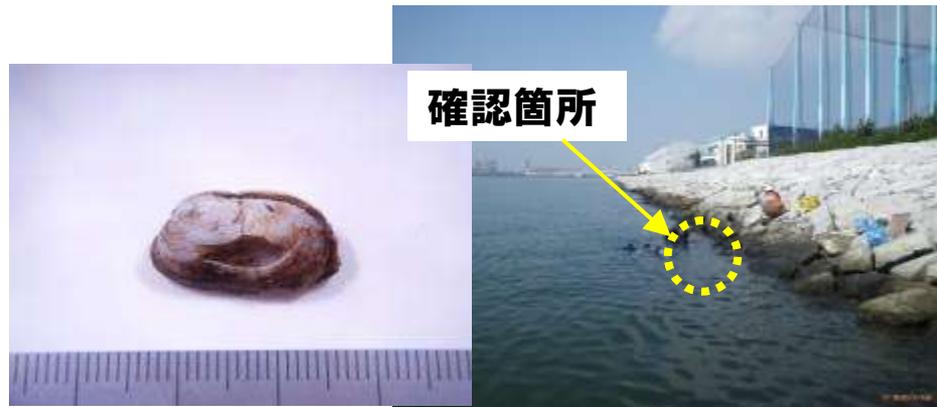
約4年8ヵ月後の採取分析  
(低潮帯1個体)
