2丁目護岸工事着手（平成18年）から7年後の検証評価のまとめ

1 モニタリング調査の目的

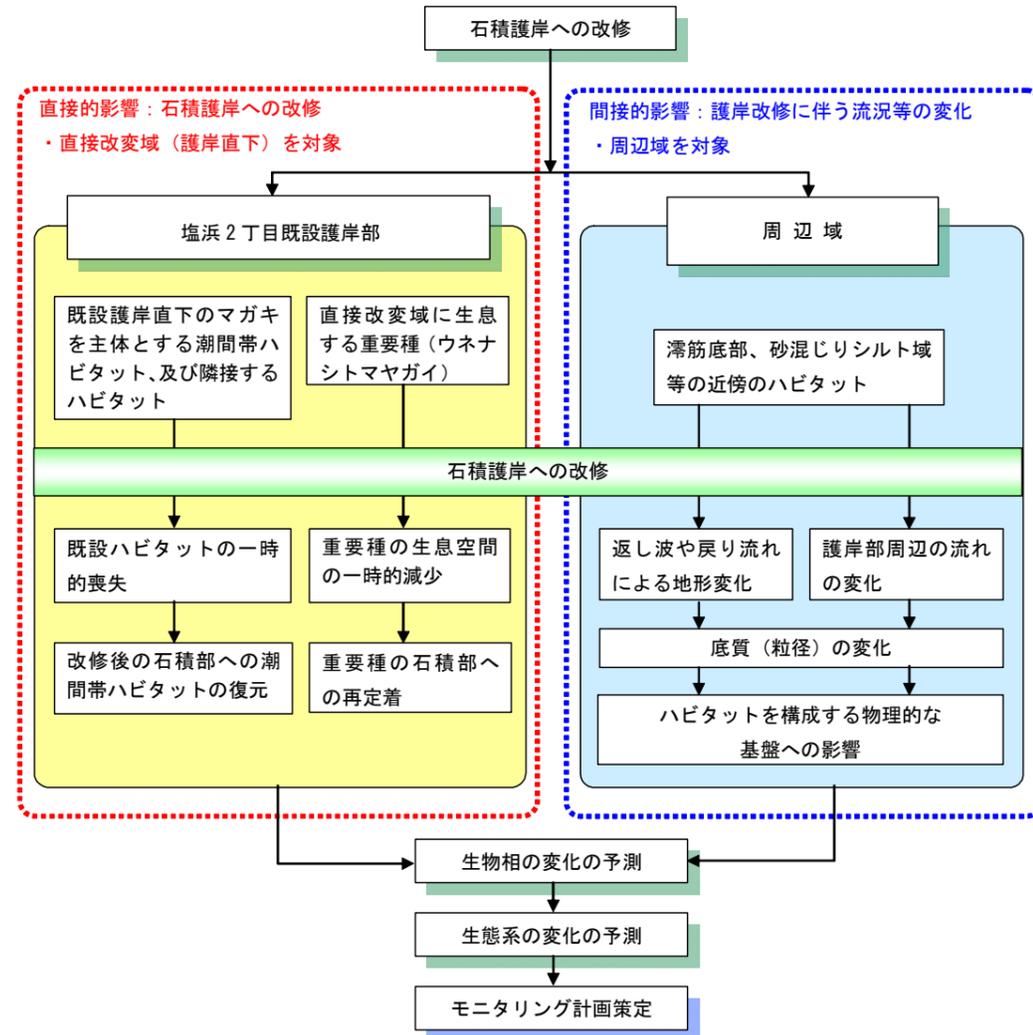
図-1 平成 17 年度護岸検討委員会で検討された護岸改修事業の生物への影響予測のフロー

平成17、18年度の護岸検討委員会において検討された、塩浜2丁目の護岸改修に伴う環境影響を図-1、影響検証を行う項目を表-1に示す。環境影響としては、生物の生息・生息地の消滅・縮小といった直接的な影響と、改修後に周辺域の地形や流況等に変化が起こる結果として生物の生息・生育状況に影響を与える間接的な影響が想定され、影響の検証を行う項目として「潮間帯生物の定着」、「重要種の定着」、「海底地形」、「底質（粒度）」が設定された。

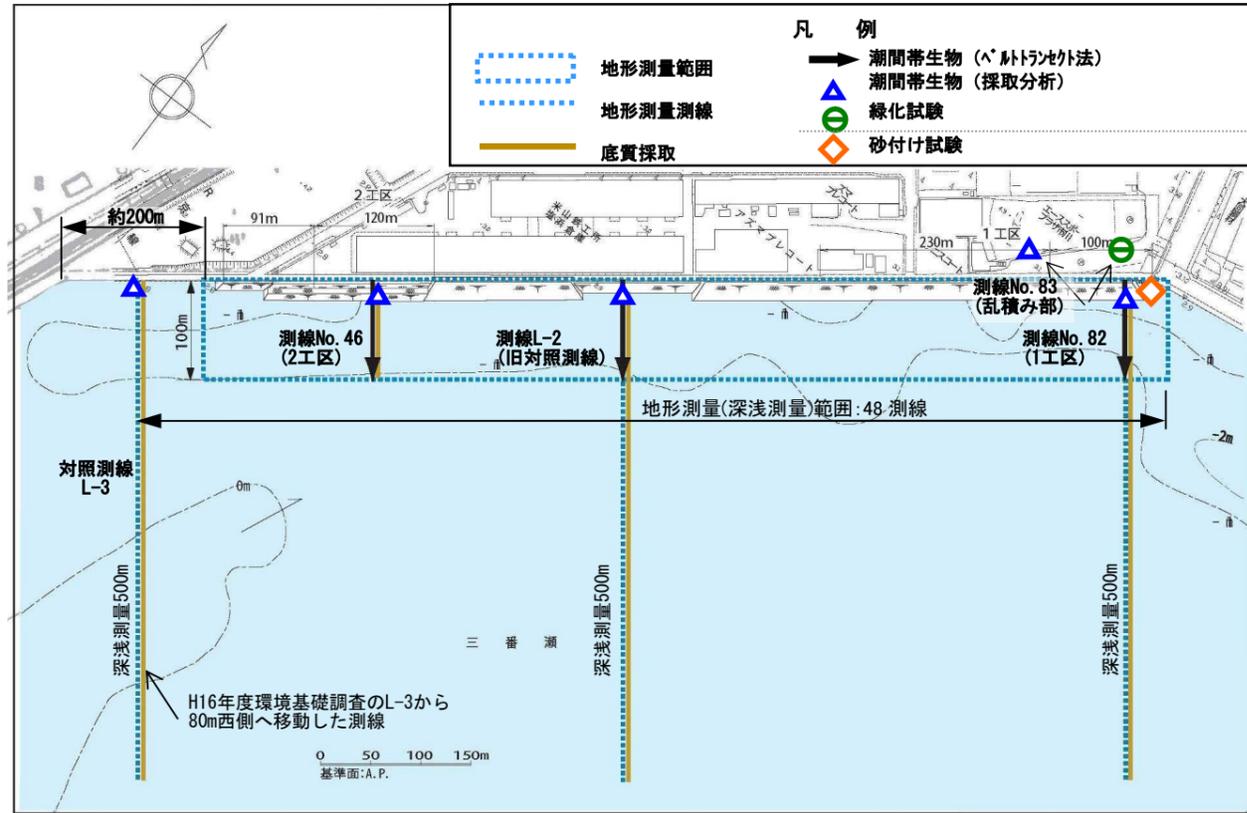
図-2 塩浜 2 丁目護岸モニタリング調査 調査位置図 (H18~H25 年度)

平成 18 年度から平成 25 年度の調査実施状況は表-2 に示すとおりである。調査位置は図-2 に示した。モニタリング調査は、施工前の平成 18 年度より（一部、平成 18 年 3 月）、工事の進捗に併せ、また、各年度の調査結果を検証評価し、護岸検討委員会および三番瀬評価委員会等の意見を聞きながら、毎年、調査項目や調査位置を見直して実施してきた。

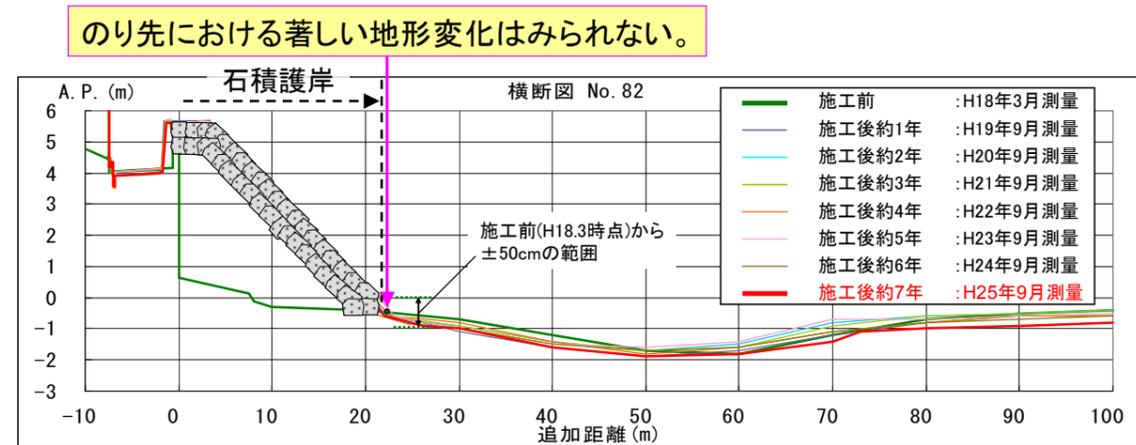
図-3 1 工区 (測線 No. 82) における地形測量結果

・検証箇所である 1 工区へののり先における 7 年間の地形変化は、施工前 (H18 年 3 月時点) に対して -0.15m ~ +0.18m の範囲にあり、モニタリング調査年度の期間中、検証基準 ±0.5m を満足していた (図-3、表-3)。

注) 施工 5 年後 (H23.9) の測量結果は、地震により市川海岸一帯 (全体) が沈下した量は考慮していない。以下に示す測量結果も同様である。

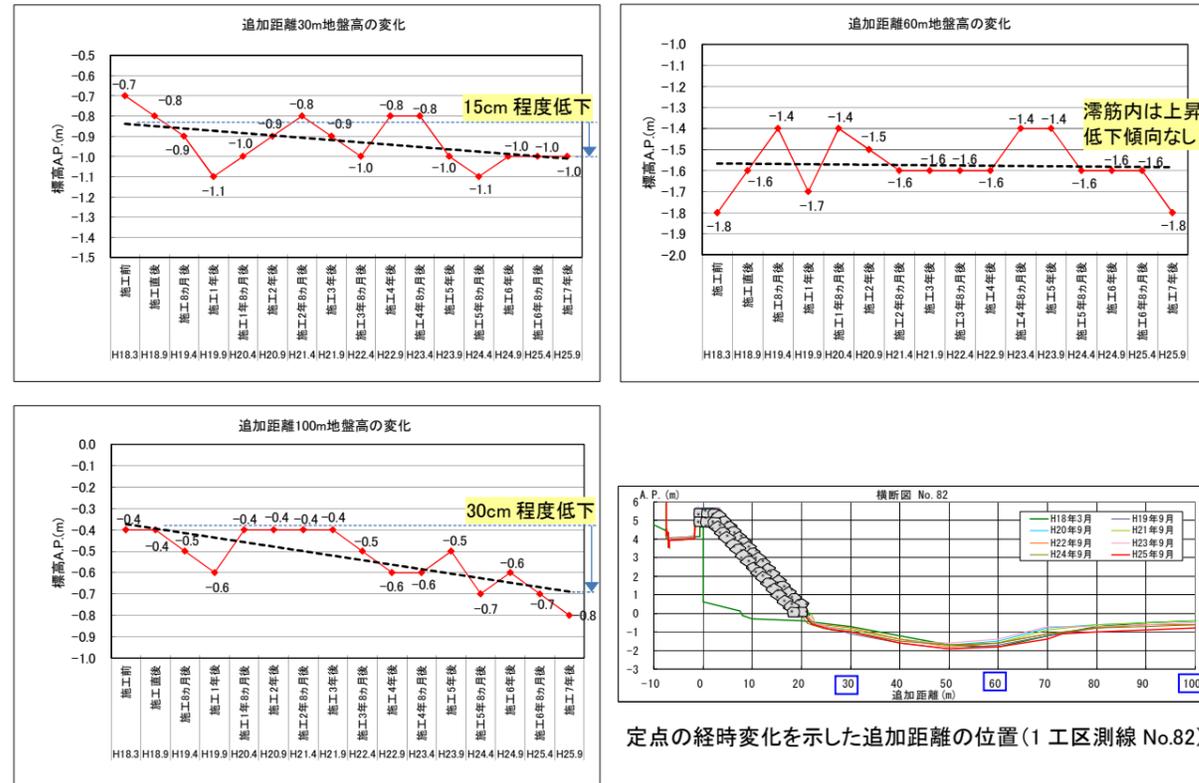
図-4 1 工区 (測線 No. 82) の各地点の地盤高の変化

・検証箇所とはなっていない 1 工区の護岸周辺の地形変化は、のり先以外の各地点 (30m、60m、100m) の地盤高の時系列変化でみると、30m と 100m の地点において 7 年間のトレンドで 0.1~0.3m 程度のわずかな低下傾向が見られる。滞筋内の 60m 地点では堆積・侵食の変動を繰り返しており、顕著な地形変化は見られない (図-4)。

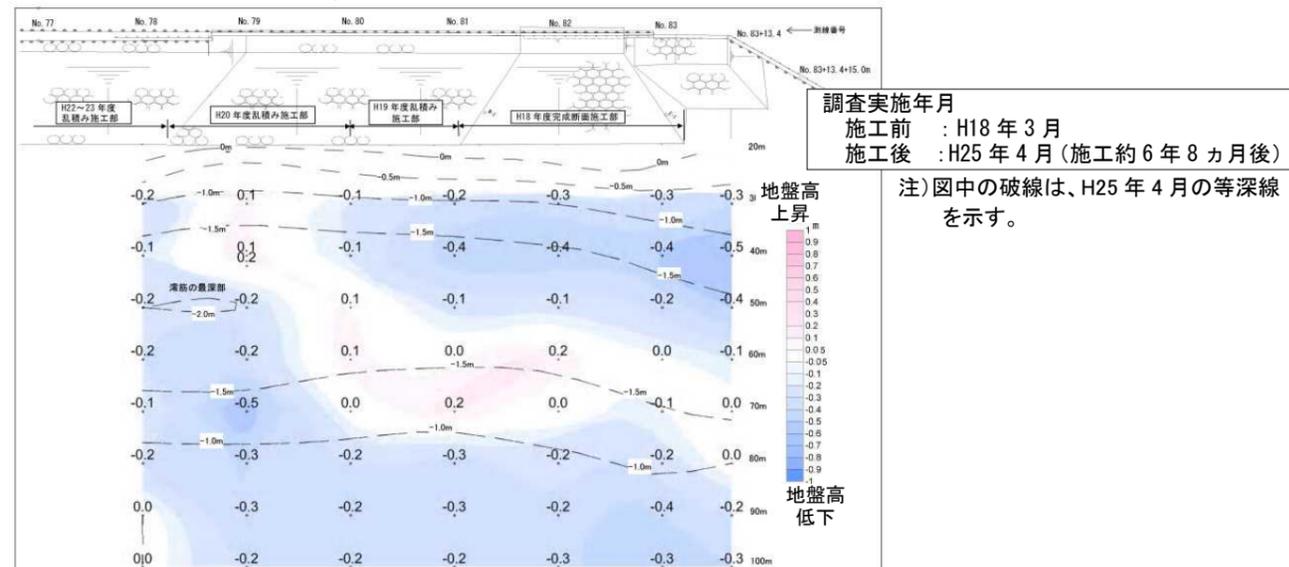
図-5 1 工区周辺域の面的な地形変化 (施工前後の差分図)

・護岸周辺の面的な地形変化でみると、1 工区周辺においては、一部-0.5m 程度の変化がみられる箇所があり、滞筋の岸側と沖側で地盤高が低下する傾向がみられるが、測量範囲内では大きな地形変化はみられていない (図-5)。

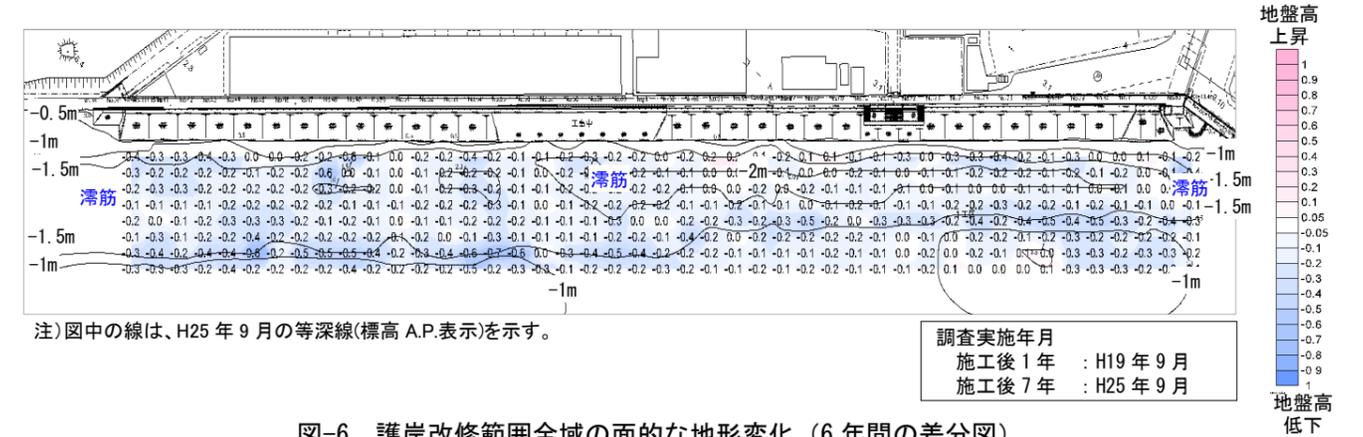
図-6 護岸改修範囲全域の面的な地形変化 (6 年間の差分図)

・護岸改修範囲全域の変化については、施工 1 年後 (H19 年 9 月) を基準とした 6 年間の変化をみると、滞筋斜面においてスポット的に-0.6~-0.7m 程度の低下は見られるが、それ以外の大部分は 0~-0.2m 程度の変化であり、大きな地形変化はみられていないものの、滞筋の沖側を中心に地盤高が低下する傾向がみられる (図-6)。

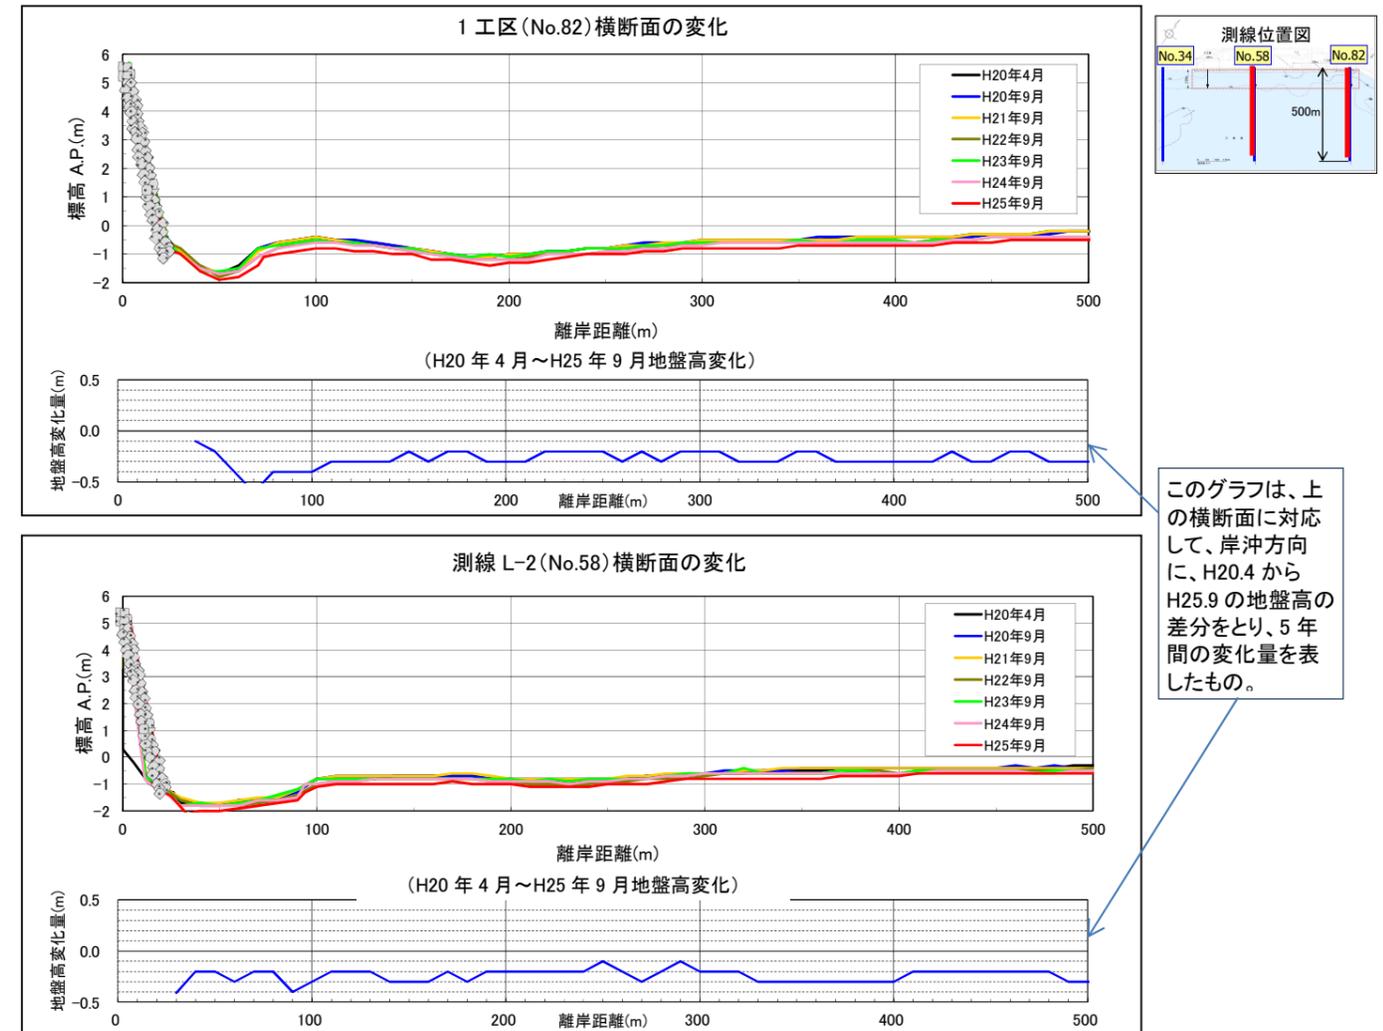
図-7 H20 年 4 月~H25 年 9 月の沖合 500m の地形変化 (1 工区、L-2)

・また、沖方向に 500m までの地形変化でも、地盤高が 0.1~0.3m 程度低下する傾向がみられる (図-7)。

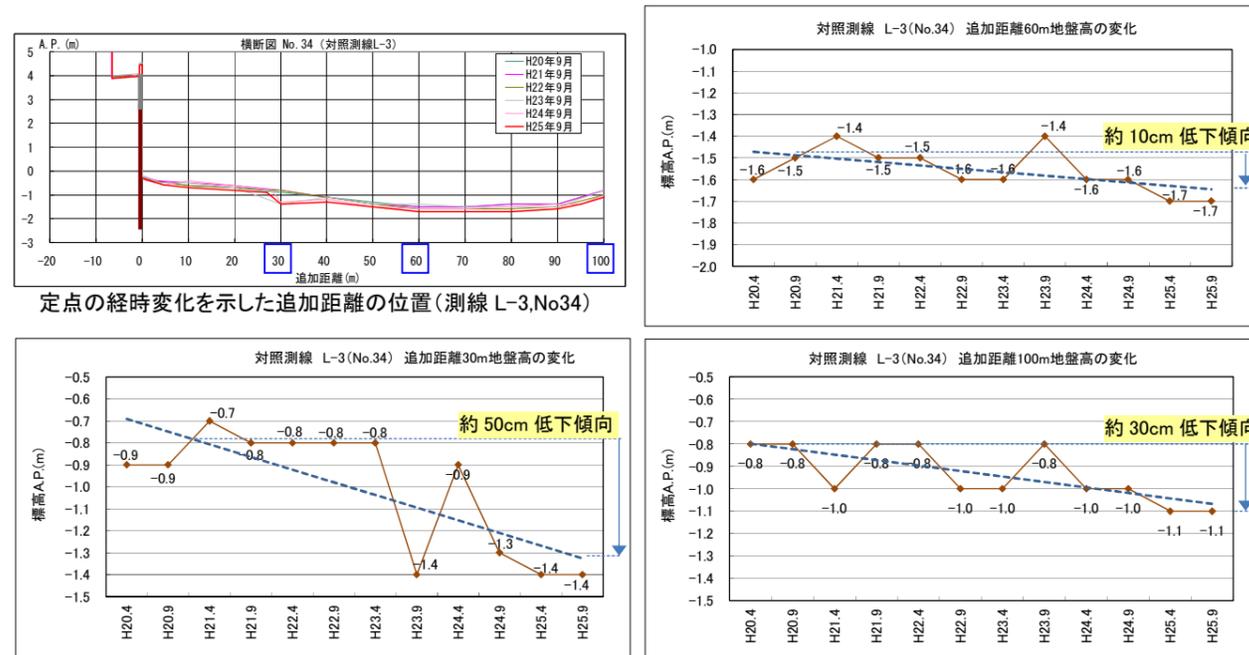
図-8 対照測線 L-3（護岸未改修）の各地点の地盤高の変化

- ・護岸未改修の対照測線 L-3 における各地点（30m、60m、100m）の地盤高の時系列変化からも、そのトレンドは 0.1～0.5m 程度低下する傾向が見られる（図-8）。

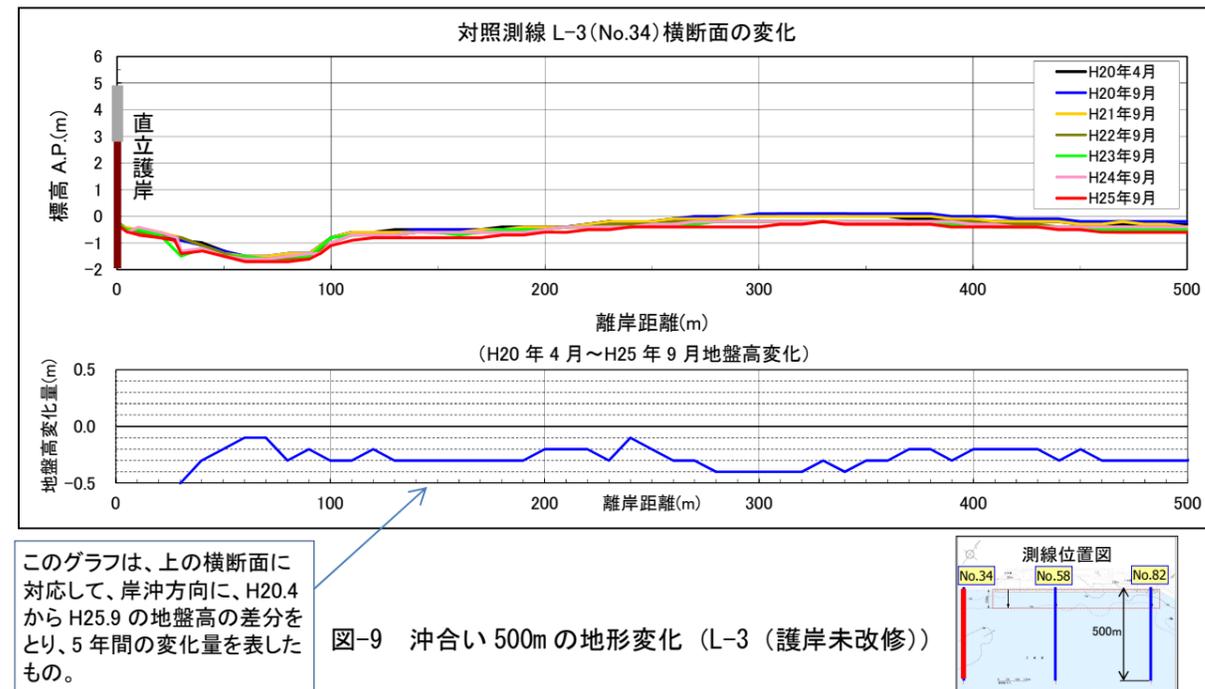
図-9 沖合い 500m の地形変化（L-3（護岸未改修））

- ・また対照測線 L-3 の沖合においても、地盤高が 0.1～0.4m 低下する傾向がみられる（図-9）。

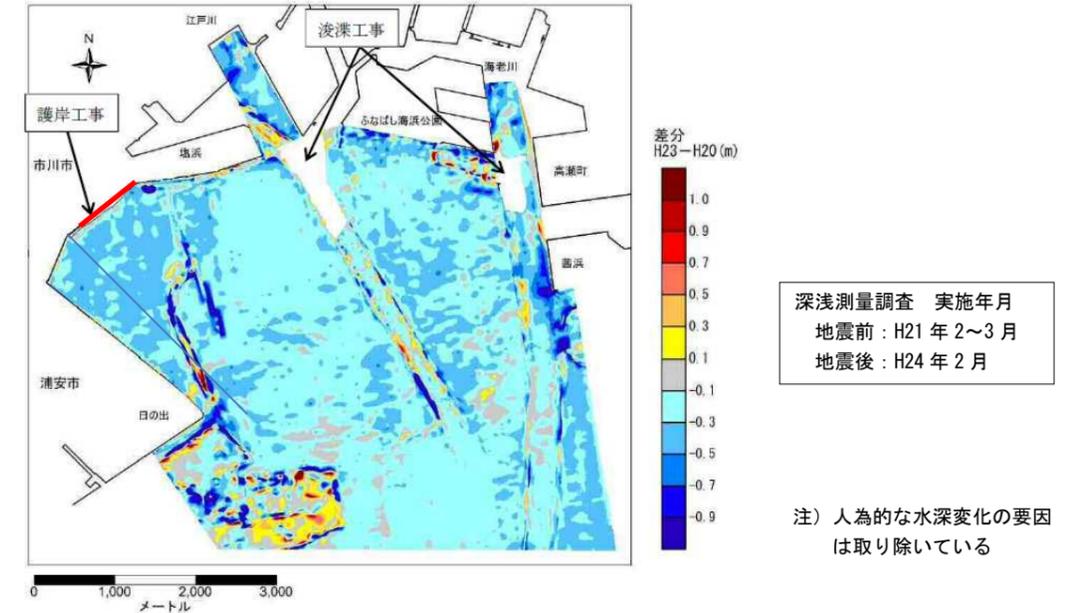
図-10 三番瀬全域における地形変化（地震前後の水深差分図）

- ・図-10 には三番瀬全域を対象として別途に実施された地震前後の地形変化を示すが、三番瀬全域においても、地震後、広範囲にわたって地形は変化しており、測量範囲全域では平均 0.25m の低下がみられている。
- ・塩浜 2 丁目沖合いの地形変化の傾向は、三番瀬全体の傾向と一致している。

- ・検証箇所である 1 工区のり先では、モニタリング調査期間中、検証基準±0.5m を常に満足していた。
- ・1 工区検証測線や沖合では、季節的な変動を繰り返しており、やや地盤が低下する傾向が見られている。
- ・護岸周辺の地形変化は、滞筋斜面においてスポット的に-0.6～-0.7m 程度低下する箇所は見られたが、大部分は 0～-0.2m 程度の変化であり、顕著な地形変化は生じていなかった。沖合では-0.1～-0.4m 程度の低下傾向が見られるが、この変化は三番瀬全体に見られた地震前後の傾向と一致しており、護岸工事以外の影響によると考えられる。

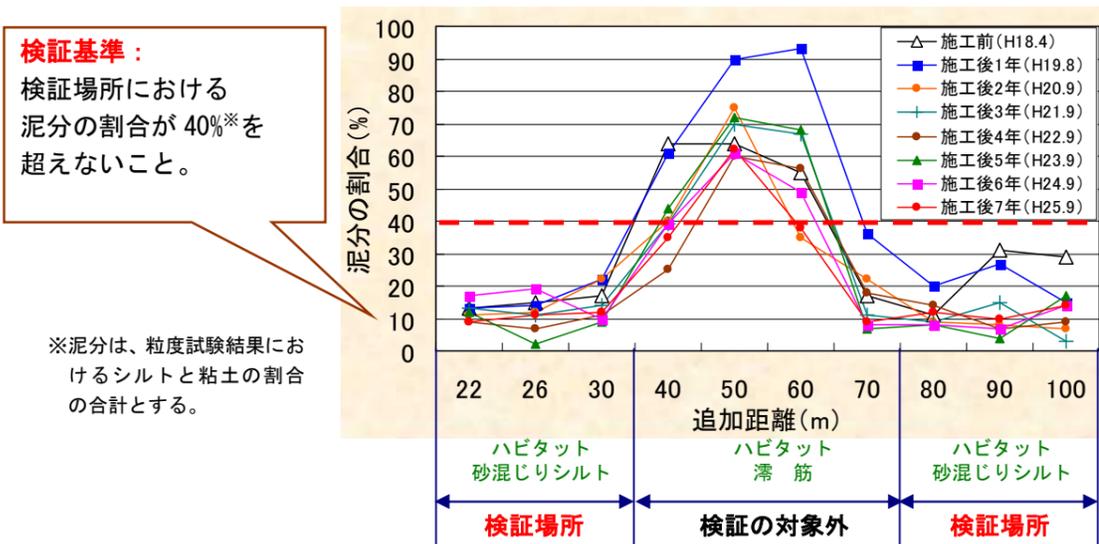
図-11 1工区における泥分の割合の変化

・検証箇所である1工区の距離22~30m、距離80~100mにおける7年間の底質変化は、泥分の割合で2%~27%の範囲にあり、モニタリング調査期間中、検証基準の40%を越えないことを常に満足していた（図-11、表-4）。

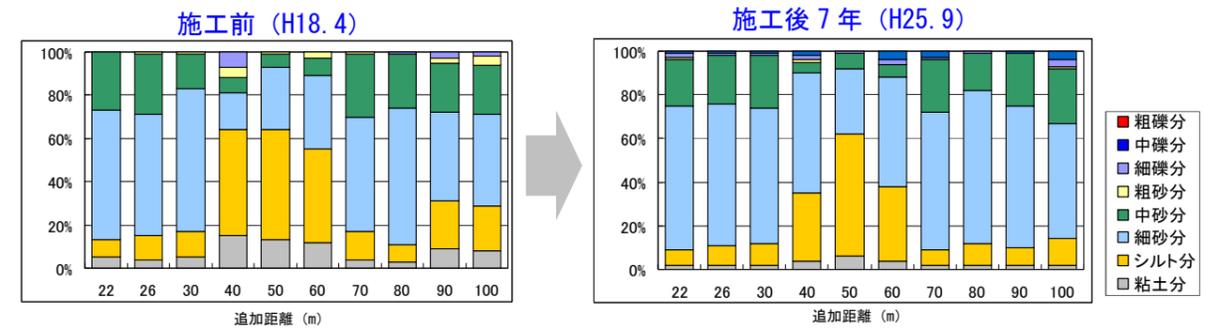
図-12 1工区（測線No.82）の施工前後の粒度組成の変化

・1工区における粒度組成の変化を経年的にみると、測線1工区の距離40mなど、一部箇所では泥分の割合は低下傾向がみられる。

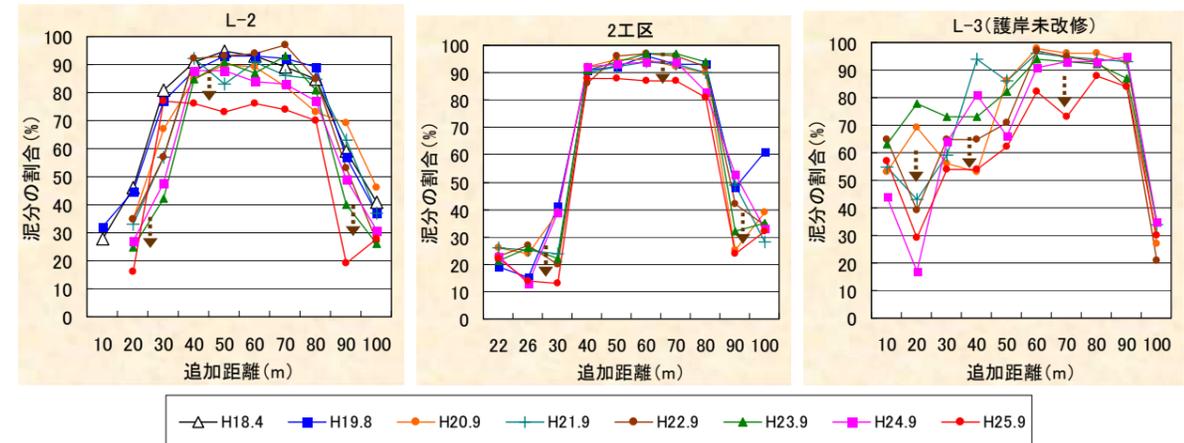
図-13 改修範囲西側の（L-2、2工区、L-3）の泥分の割合の変化

・検証箇所とはなっていない護岸改修範囲の西側（測線L-2、2工区、L-3）の底質は、護岸付近（距離10~30m）で泥分の割合は13~78%の範囲にあり、塩浜1丁目側に位置する1工区に比べて泥分は多い。経年的には、粒度組成に大きな変化は見られないが、1工区と同様に、測線L-2の距離90mや護岸未改修のL-3の距離20mなどで、泥分の割合の低下がみられる。（図-13、図-14）

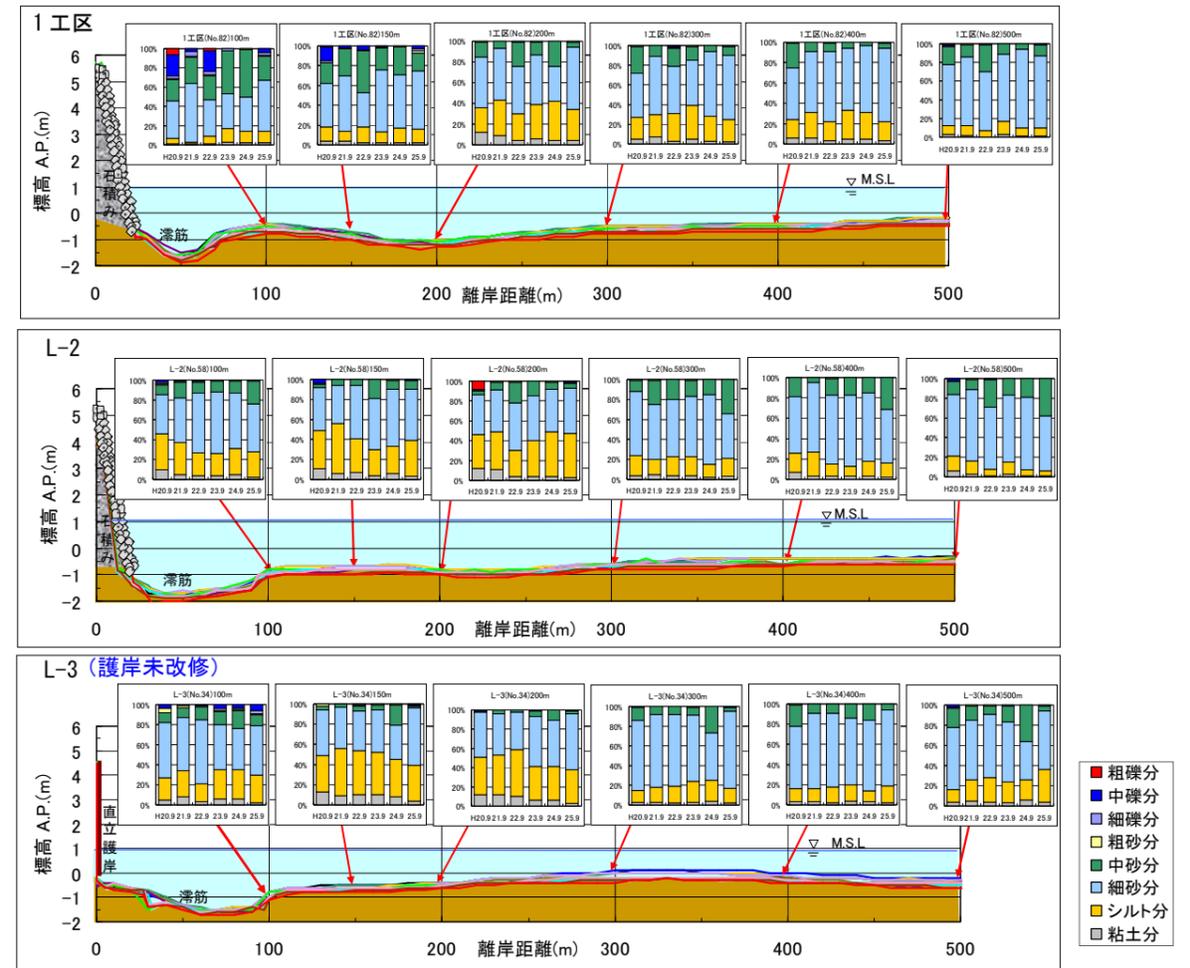
図-15 沖合い500mの粒度組成変化

・沖合い(岸沖方向500m)の底質変化は、粒度組成に大きな変化は見られないが、護岸未改修のL-3の距離150m、200mなどでは泥分の割合がやや低下している(図-15)。

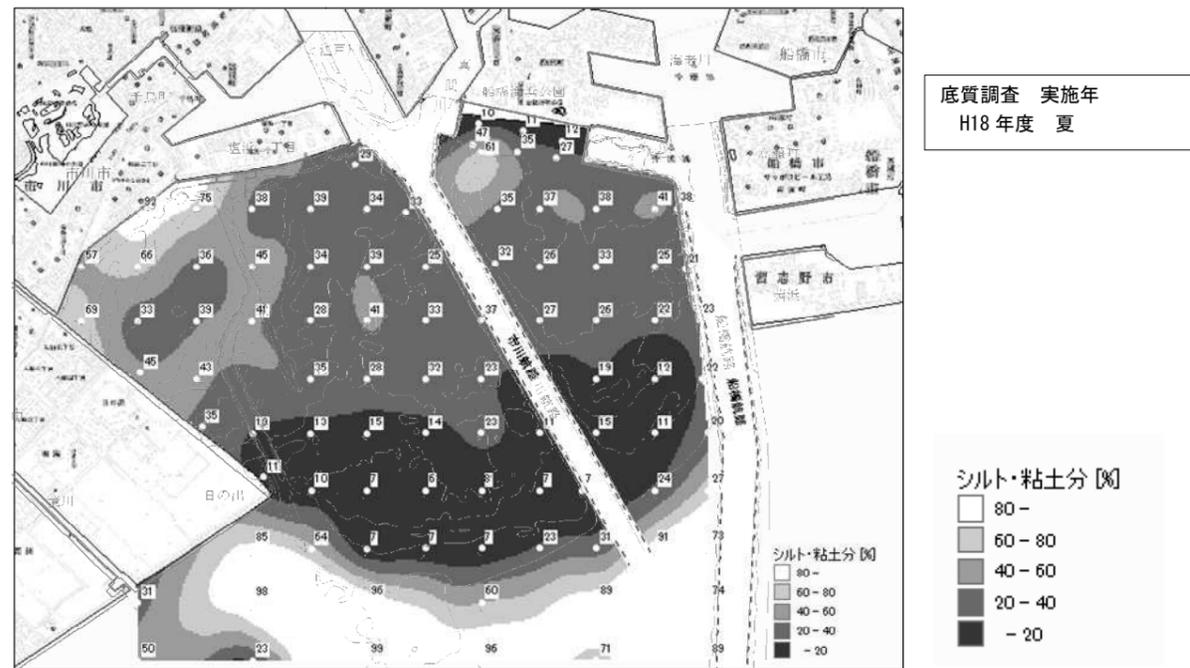
図-16 三番瀬全域における底質分布

- ・図-16には三番瀬全域を対象として別途に実施された底質調査結果を示す。シルト・粘土分(=泥分)の割合は、塩浜2丁目・3丁目付近の三番瀬奥部では40%以上と高く、その東側から浅海域南部にかけては40%以下と低いエリアが広がり、沖合の海域では再び泥分の割合が高くなる傾向がみられる。
- ・図-17には三番瀬全域を水深と底質の違いから【1】～【4】の4区分に分けて、海域区分ごとの底質のシルト・粘土分の平均値の経年的な変化を示す。塩浜2丁目・3丁目付近の三番瀬奥部に位置する【1】のエリアでは、シルト・粘土分(=泥分)がH5年(1993年)からH9年(1997年)頃まで60～80%の高い値を示しており、H14年(2002年)からH19年(2007年)にかけてはやや減少している。
- ・三番瀬全域を対象とした調査では、調査地点数が少ないため、塩浜2丁目の滞筋部とその周辺といった局所的な底質分布の傾向は明瞭ではないが、護岸改修工事以前から塩浜2丁目・3丁目付近では泥分が低下傾向にあり、本モニタリング調査においても一部箇所において類似した傾向が確認された。

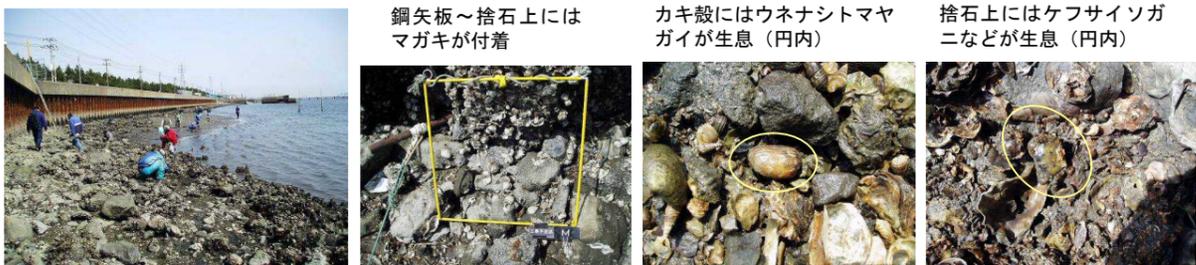
護岸改修前の状況（2006年5月）

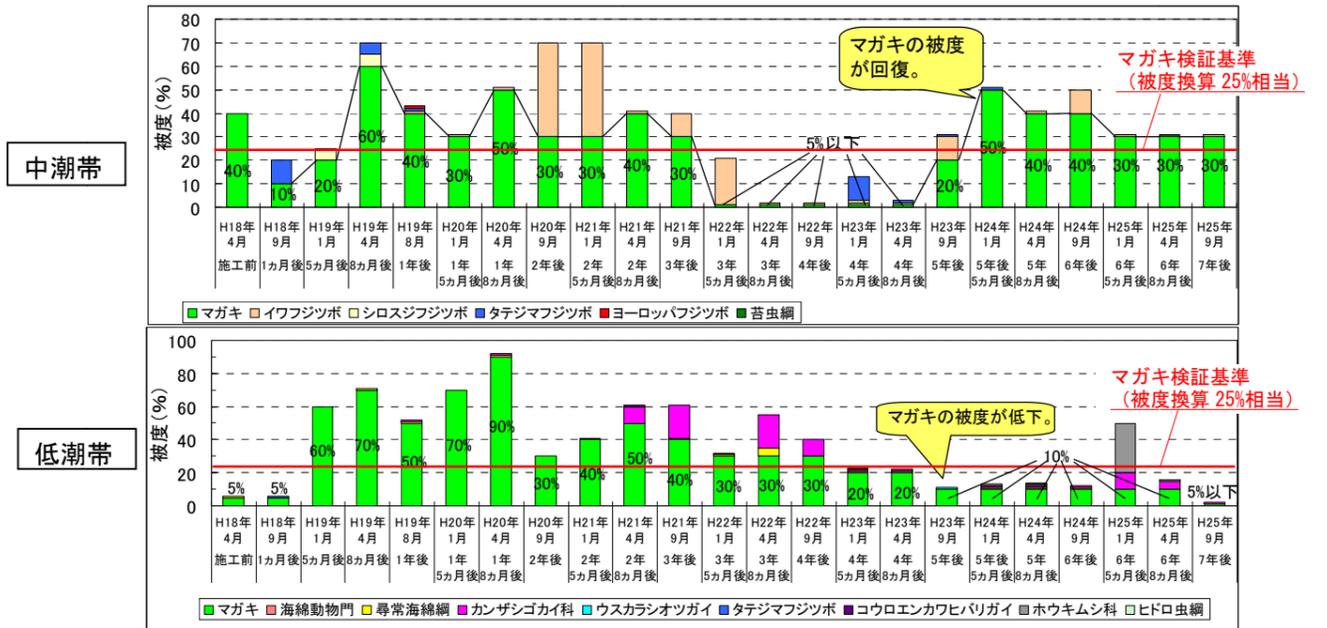
図-18 1工区（中潮帯、低潮帯）における付着生物（マガキ被度）の推移

- ・ 図-18には検証箇所である1工区の中潮帯、低潮帯における7年間のマガキの被度の変化は、中潮帯では施工前は被度40%であり、施工直後より着生が進み、約1年後までに被度は40～50%に達した。
- ・ 同じく中潮帯で3年5ヵ月後より被度は5%以下まで低下したが、5年後には新しい小型のマガキが着生、被度の回復が見られ、6年後以降は検証基準を満足していた。一時的なマガキの被度低下は、生活史によるものと考えられる。
- ・ 低潮帯では、施工前は被度5%であり、施工後は大幅に着生が進み、施工1年8ヵ月後には、施工前の水準を大きく超える被度(90%)で着生がみられた。2年後の夏季は、青潮による貧酸素水の影響により若干被度は低下したが、翌年春季には50%まで回復した。
- ・ 低潮帯ではその後、5年後には10%まで被度は低下し、7年後は5%以下と回復はみられず、検証基準は5年後以降満足していない（図-18、表-5）。
- ・ 低潮帯ではマガキの被度回復はみられていないが、施工前の被度は中潮帯に比べて低かった。この要因としては、大潮の干潮時以外は水面下にあるため青潮発生時の貧酸素水の影響を受けやすい場所であることや、施工約3年後以降よりカンザシゴカイ科やイソギンチャク目などの付着生物が増加しており、これら付着生物との競争関係によってマガキの生育が妨げられている可能性が考えられる（図-19）。

- ・検証箇所である1工区におけるマガキの着生面積は、中潮帯では施工4・5年後に一時的な被度低下は見られたが、6年後以降は検証基準の1m×1mの中にマガキの着生面積が0.53㎡程度になることを満足していた。
- ・低潮帯のマガキの着生面積は、施工5年後以降、検証基準を満足していない。この要因として、低潮帯は、施工前からマガキの被度は低く、もともと青潮発生等の周辺環境変化の影響を受けやすい場所であることや、他の付着生物との石の基質の競争関係によって、マガキの成育が妨げられているものと考えられる。
- ・重要種の定着に関する検証基準の達成状況については、重要種ウネナシトマヤガイの個体数の変化は、施工7年後では2個体を確認し、検証基準を満足していた。
- ・その他の潮間帯生物の定着状況は、改修前の直立護岸で観察した潮間帯生物の出現種類数は高潮帯4種、中潮帯3種、低潮帯8種に対し、施工約7年後の石積護岸の潮間帯には高潮帯6種、中潮帯6種、低潮帯10種が確認された。また、定量採取・分析結果では、施工前と同様の生物種が出現している。
- ・施工後、生物の生息基盤となるマガキが着生することで、カキ殻や石積み間隙が様々な海生生物に利用されている状況が確認され、施工前と同様の生物が出現していることから、石積護岸は潮間帯のハビタットとして機能しているといえる。なお、同様の傾向は、検証箇所とはなっていない他の測線（1工区乱積部、2工区、L-2）においても確認された。
- ・その他、護岸のり先や沖合の砂底域（滞筋内を除く）では、工事区域周辺で通年に渡って多く確認されていたアサリ等の二枚貝類が確認され、それら生息状況に大きな変化は生じていない。

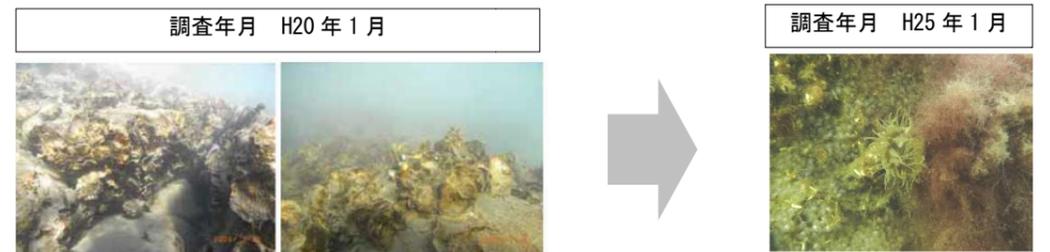
図-19 1工区（低潮帯付近）におけるマガキ着生状況の変化（平成20年、平成25年）

低潮帯にも、大型のマガキが高被度で着生する

低潮帯付近には、マガキの他に海藻類やイソギンチャク目などが着生

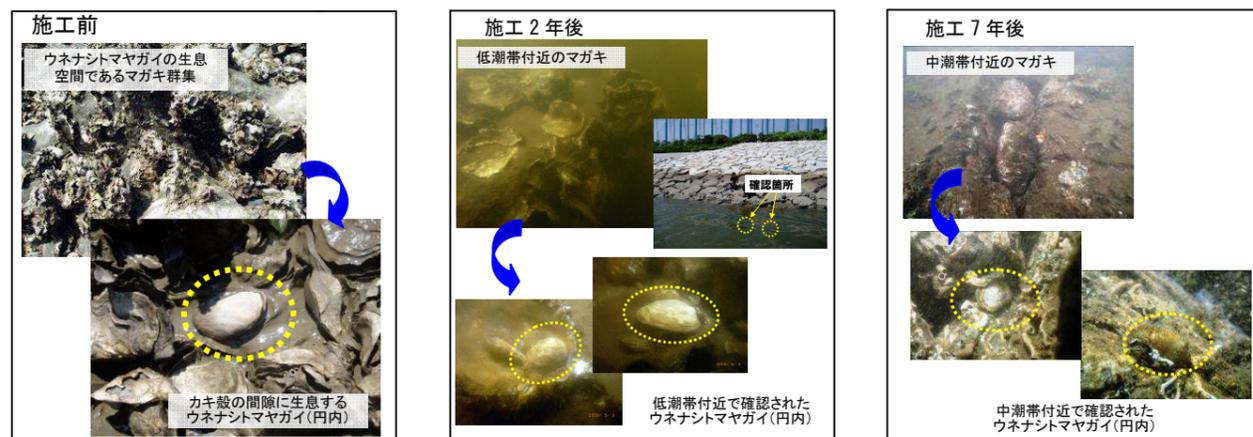
図-20 1工区におけるウネナシトマガイの確認状況

・検証箇所である1工区（乱積み部を含む）の潮間帯～潮下帯における7年間の重要種ウネナシトマガイの個体数の変化は、マガキの被度が高くなると多く確認される傾向にあり、施工7年後では2個体を確認し、検証基準を満足していた（表-6）。

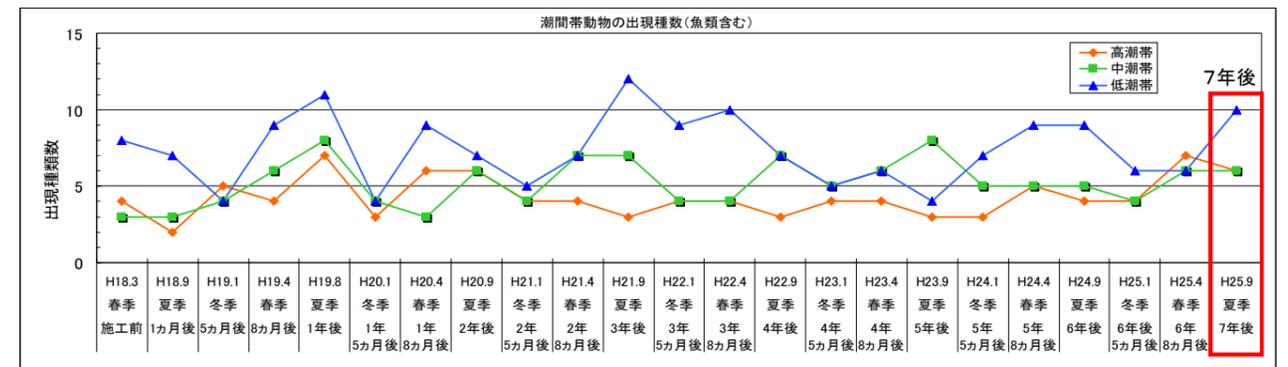
図-21 1工区における施工後の潮間帯動物の種類数比較（ベルトランセクト法） 種類数/0.25 m²

・施工前の直立護岸では、鋼矢板壁や捨石上のマガキを基盤とする生物のハビタット（生息場）が形成されていた。
・施工後の石積護岸部には、生物の生息基盤となるマガキが着生し、約1年後には高、中、低潮帯における生物出現種類数は施工前と同程度まで回復し、その後季節変動を繰り返しながら同程度の種類数で推移した。（図-21）

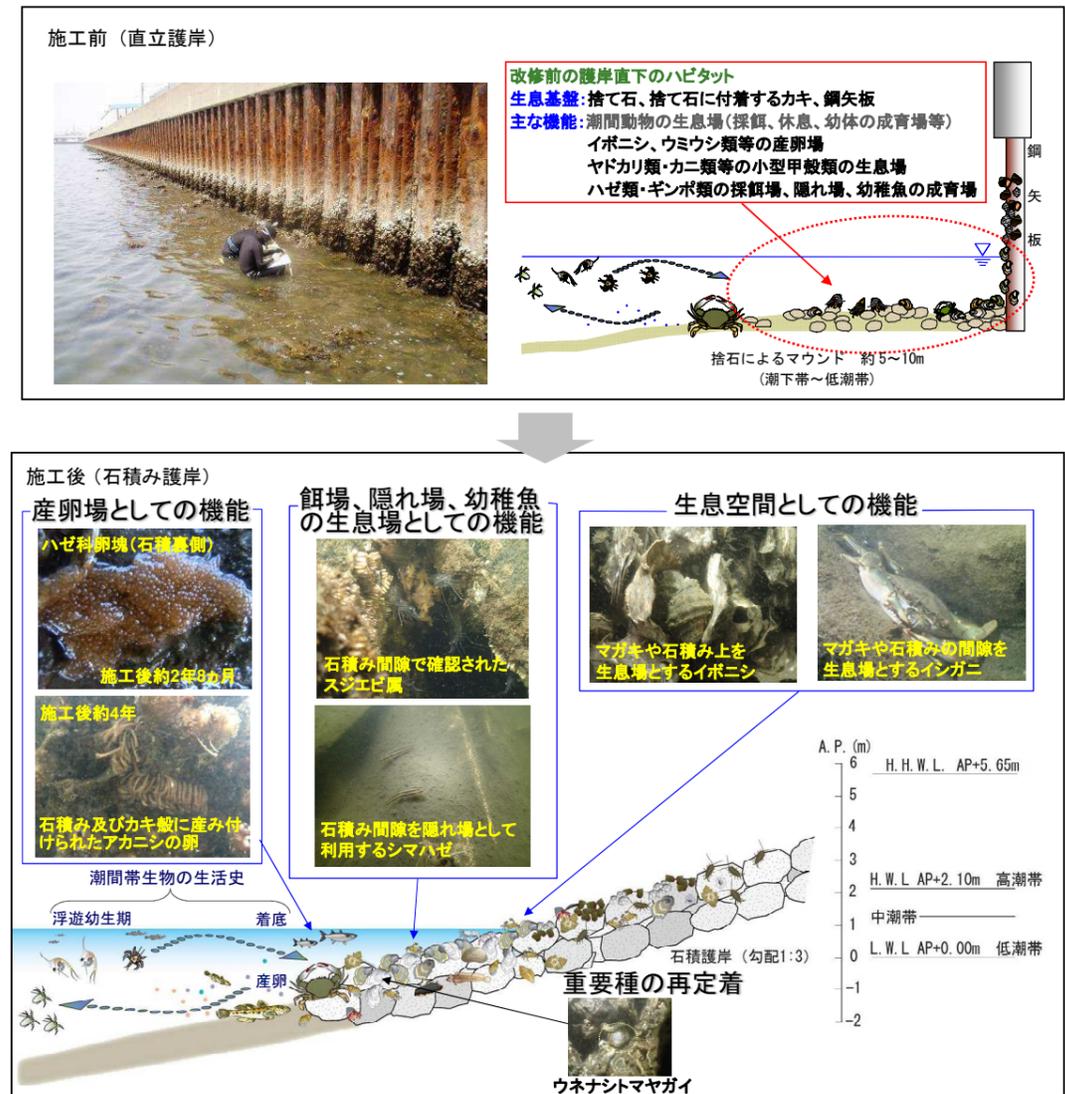
図-22 1工区改修前後の石積み護岸のハビタットとしての機能形成状況

- ・石積み間にカキ殻やカキの擬糞等が堆積することにより、イボニシ等の貝類、ヤドカリ類やイシガニ等の小型甲殻類が生息空間として利用している様子が確認された（図-22）。
- ・また、水中の石積み間隙には、ハゼ類やギンボ類などがみられ、これらの魚類にとって、石積み護岸は餌場であると同時に、外敵である大型魚類が侵入出来ない石積み間隙が隠れ場として利用されている様子が確認された（図-22）。
- ・これより、マガキまたはカキ殻が基盤となることで、他の様々な生物に生息空間を提供し、餌場、隠れ場、幼稚魚の成育場、産卵場など多様な機能を有し、ハビタット（生息場）として機能している※ものと考えられる。

石積み間隙やカキ殻を、イボニシ等の貝類、ヤドカリ類やイシガニ等の小型甲殻類が生息空間として利用している様子が確認された。また、水中の石積み間隙には、ハゼ類やギンポ類などがみられ、これらの魚類にとって、石積み護岸は餌場であると同時に、外敵である大型魚類が侵入出来ない石積み間隙が隠れ場として利用されている様子が確認された。

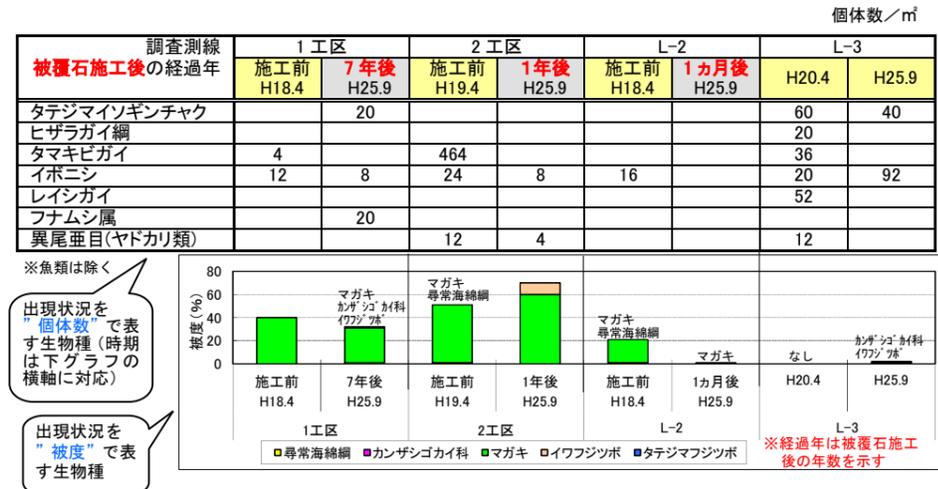
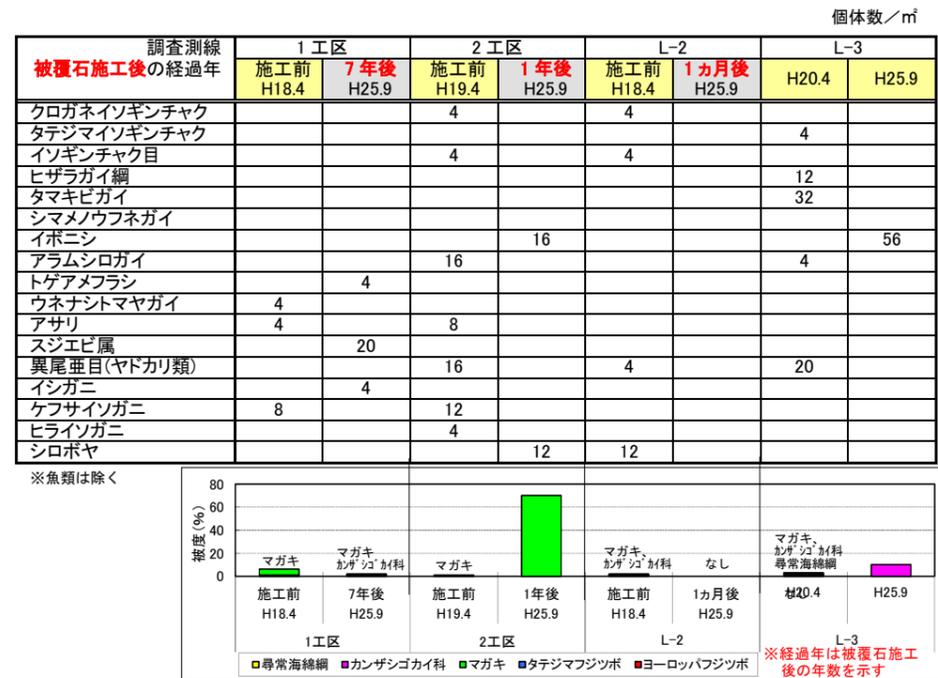
図-22 生物モニタリング測線における施工前後の生物観察結果（潮間帯動物）

- ・ 検証箇所とはなっていないその他の測線（2 工区、L-2）においても、石積護岸部はマガキが着生し、その基盤を利用するイボニシやヤドカリ類などの生息が確認され、潮間帯生物のハビタットとして機能している状況が確認される（図-23）。
- ・ なお、H25 年 9 月調査時点では L-2 は被覆石施工の直後にあたるため確認生物は少ない。護岸改修未施工の対照測線 L-3 は、過去調査ではマガキは確認されているが、石積護岸部の測線に比べて被度が低い傾向にある。

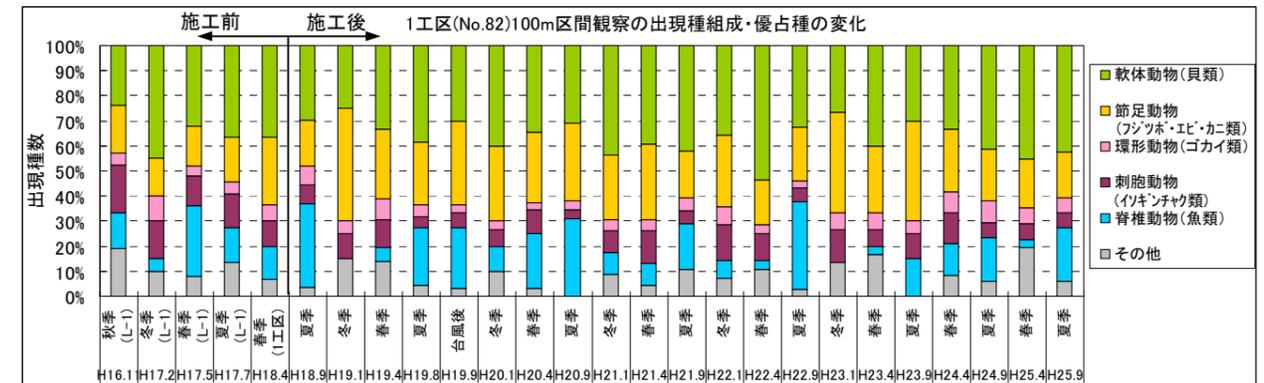
図-23 1 工区 100m 区間における潮間帯動物、底生動物の種組成の経年変化

- ・ 図-23 には沖合 100m 区間のベルトトランセクト観察で出現した底生動物の種構成の経年変化を示すが、軟体動物（貝類）、節足動物（フジツボ・エビ・カニ類）の出現種数が優占しており、施工前後で種構成に大きな変化は生じていない。
- ・ また、表-8 には沖合 30m、100m 地点における底生動物の種類数と主な出現種の経年変化を示す。施工前は、種類数は 3～5 種、主にヤドカリ類やアラムシロガイ、アサリなどが確認された。施工後は、0～10 種が確認されており、青潮発生直後の H20 年 9 月には生物は確認されなかったが、それ以外はアサリ、ホンビノスガイ、ヤドカリ類などが確認されている。年による変動はあるが、施工前後で種類数や生物種に大きな変化はみられない。

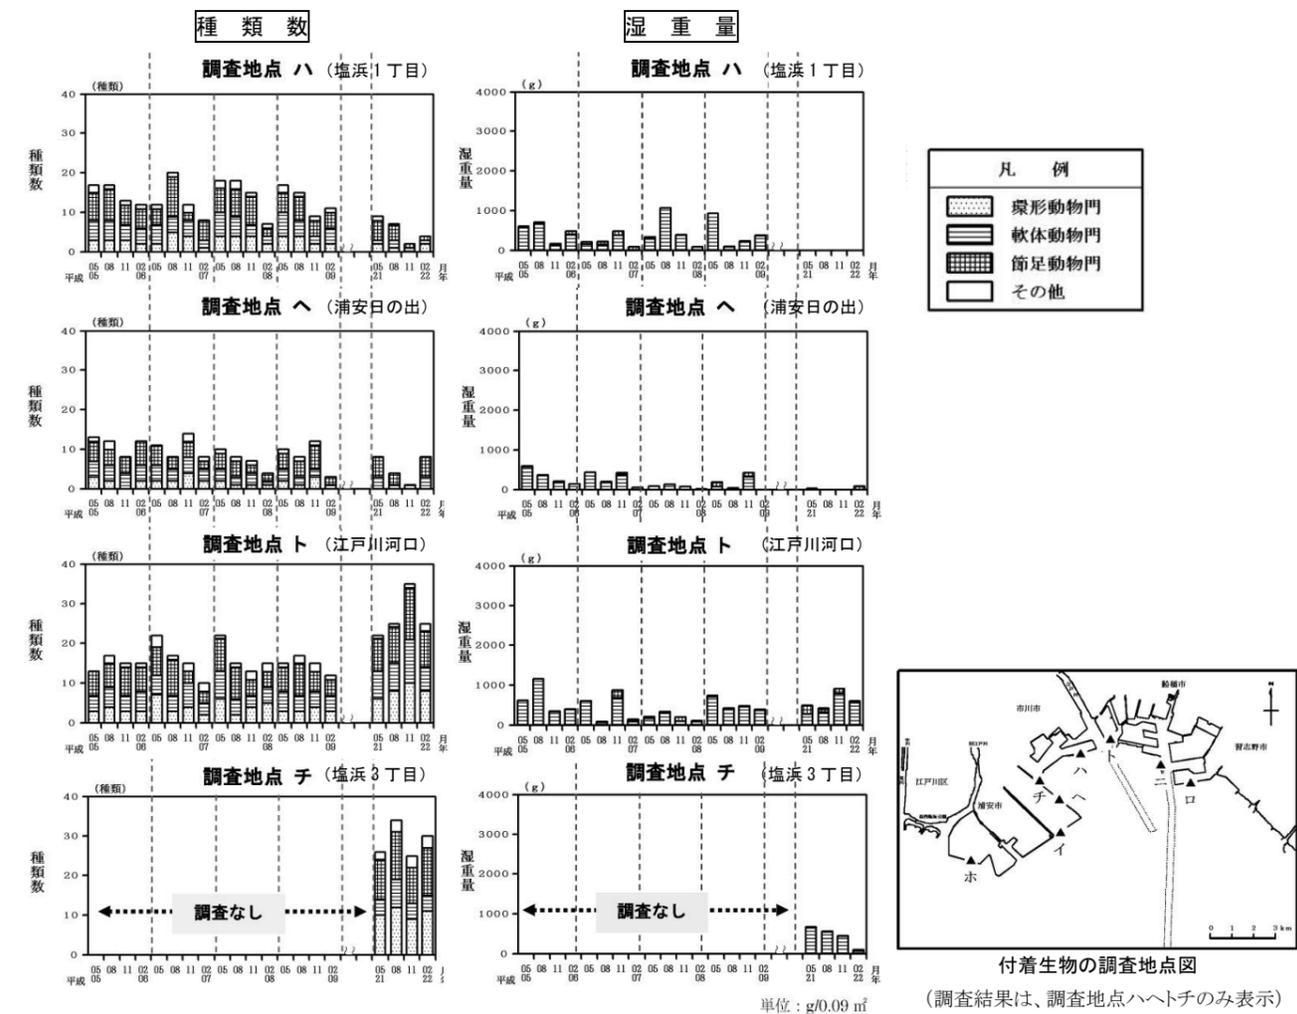
図-24 付着生物 (動物) の種類数・湿重量変化

- ・ 図-24 には、三番瀬全域を対象として別途に実施された付着生物調査結果を示す。調査結果は中潮帯 (A. P. +1.2m 付近) の種類数、湿重量を示す。種類数は、塩浜 3 丁目付近の三番瀬奥部 (調査地点チ) や江戸川河口 (調査地点ト) で約 20 種前後と多く、塩浜 1 丁目付近 (調査地点ハ) を含む他地点では H5~H8 年度に対して H21 年度は減少し、湿重量も減少した。
- ・ 種類数が多い地点はマガキの湿重量が多い地点であり、マガキの減少が種類数減少の一因となっている可能性が考えられる、としている。
- ・ 本海域周辺では H20 年 8 月 22~28 日にかけて大規模な青潮が発生しており、この青潮の影響を局所的に受け、マガキが死滅、脱落した可能性も考えられている。また、塩浜 3 丁目付近の三番瀬奥部 (調査地点チ) では、H21 年度に湿重量の低下が見られる。
- ・ 三番瀬全域を対象とした調査では、調査地点数が少ないため、塩浜 2 丁目護岸部の傾向は明瞭ではないが、三番瀬では青潮発生の影響を受けて護岸部に付着するマガキなどの生物量が増加する傾向や、塩浜 3 丁目付近においてみられた H21 年度に付着生物が減少する傾向は、本モニタリング調査結果と一致している。

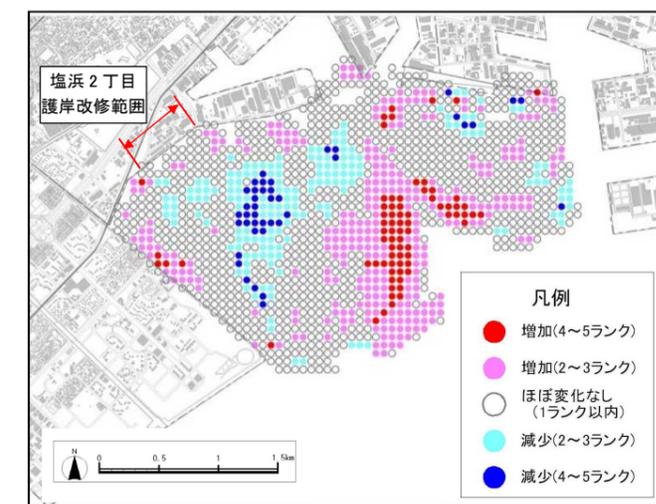
図-28 スズガモの休息個体の補足調査※から2007年度調査の変化(冬季)

- ・採餌個体の分布状況は、分布状況の分かっている10種全てで変化がみられた。
- ・主な採餌場所や利用場所は、シギ・チドリ類では養貝場周辺、船橋海浜公園、日の出前面域、塩浜1丁目地先干出域として利用されている。
- ・カモ類のスズガモの採餌個体は、船橋海浜公園の沖合、塩浜の沖合、猫実川河口から日の出前面域にかけての広い範囲で、採餌個体の分布範囲が狭くなっていた。ただし、採餌個体の分布状況と餌動物の密度分布の関連ははっきりしなかった。また、休息個体は、塩浜の前面域では個体密度が減少し、分布が沖側に移っていた。(図-28：ただし、休息個体の変化の分布図をみると、休息個体は塩浜2丁目護岸改修範囲のすぐ前面の海域では、“ほぼ変化なし”となっている。)

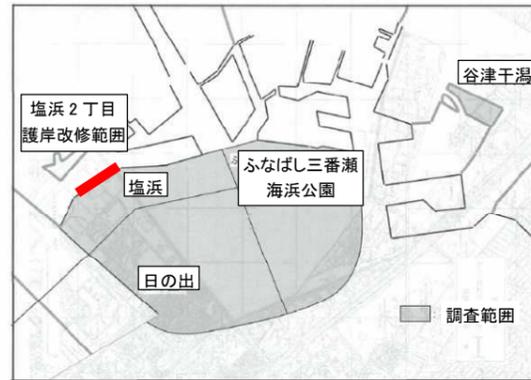
図-29 H24 年度調査範囲図

三番瀬において平成 24 年 4 月～平成 25 年 3 月までに実施された調査結果及び考察では、「塩浜」(市川航路の市川側、塩浜 1 丁目～3 丁目の沿岸部：図-29) の調査範囲において、以下のようにまとめられている。

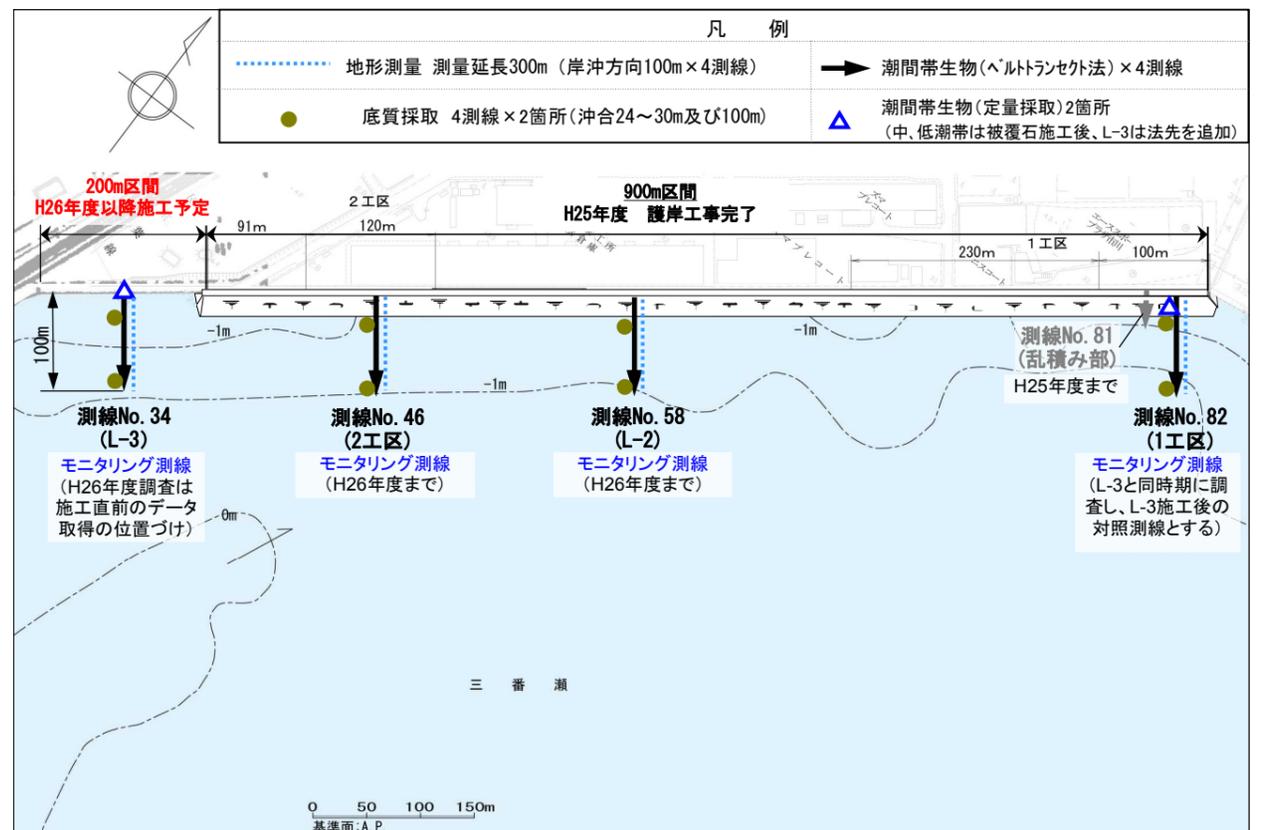
図-30 H26年度の塩浜2丁目護岸モニタリング調査計画位置図(案)

- ・表-11 に現状(H25 年度)と、残された 200m 区間のモニタリングを含む、見直し後(H26 年度～)のモニタリング調査内容を示す。
- ・地形調査は、改修範囲全域で詳細調査(48 測線)を実施してきたが、主要測線を代表として実施する。
- ・底質調査は、護岸改修箇所周辺、特に、検証評価を行う護岸のり先付近と沖 100m を対象に、調査を実施する。
- ・生物調査は、200m 区間の代表測線 L-3 と、岸沖方向 100m 区間の観察は東側の 1 工区と西側の 2 工区、中央部の測線 L-2 を代表として実施する。なお測線 L-3 においては、潮間帯生物の観察、採取分析の調査は被覆石施工後とする。
- ・調査時期は、4 月、9 月(生物調査は 4 月、8 月下旬～9 月、1 月)に実施してきたが、生物の出現種数が他の季節と比較して多く、これまで検証評価を行ってきた時期に合わせることを考慮して、9 月の 1 時期に実施する。
- ・水鳥に関する調査、検証材料とする波浪・波況、青潮に関する調査については、既に調査内容の見直しを行ってきており、調査内容については H25 年度の内容を継続するものとする。
