第11回 三番瀬 評価委員会

市川市塩浜護岸改修事業に係る
平成21年度モニタリング計画及び砂つけ試験について

平成 21 年 4 月 15 日

千葉県 県土整備部 河川整備課

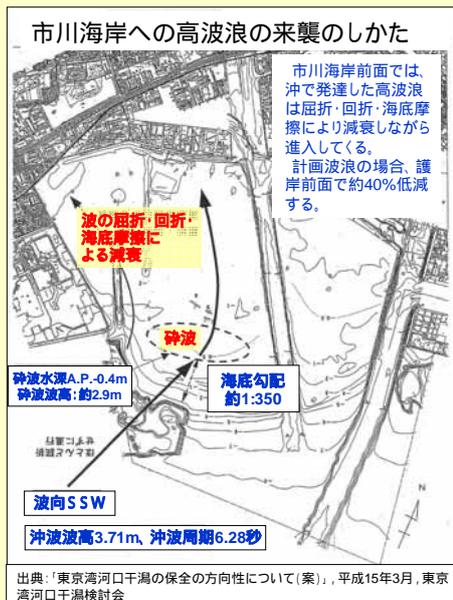
- 市川海岸における波浪 - 既往の知見

市川海岸塩浜地区では、沖で発達した高波浪は、三番瀬の浅い地形で減衰するため、波浪は小さい。

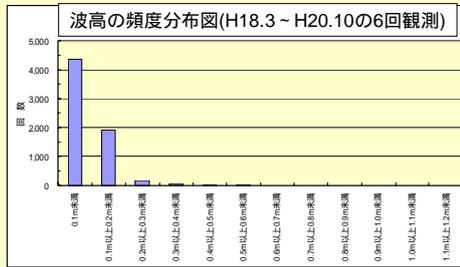
- これまでの波浪モニタリング結果 -

観測の結果、0.2m未満の小さな波高が観測値全体の95.8%を占めている。波高の平均値は0.1m程度と小さい。

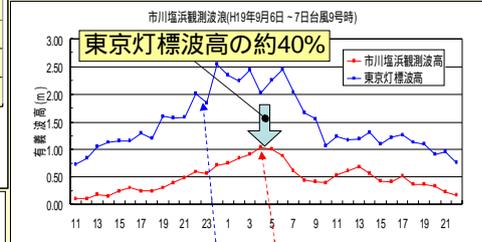
波浪モニタリング観測中、最も大きな波高はH19年9月台風9号に波高1.03mを記録した。これは、沖合の波の40%程度であった。

これまでのモニタリング結果からみても、市川海岸塩浜2丁目前面の波浪は小さい。

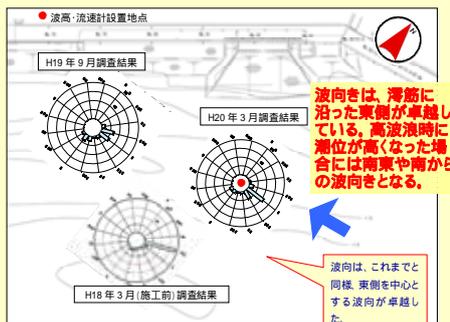
波向きの頻度分布

護岸改修前後で波浪(波向き、平均波高・周期)の状況に変化はみられない
 構造物(護岸改修)の影響は小さい

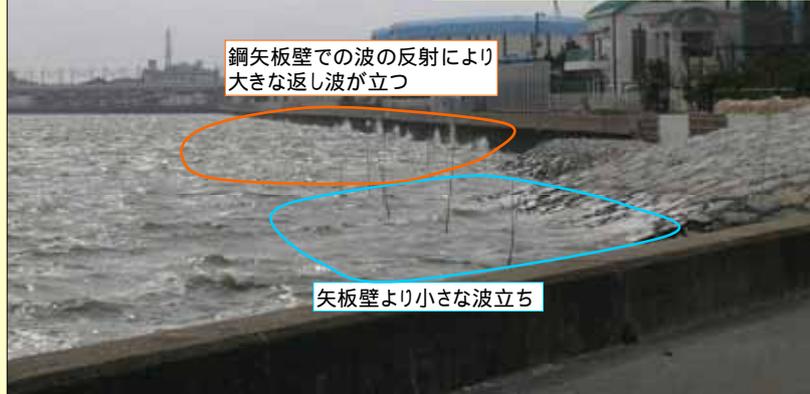
春季季節風による波浪の状況

平成19年3月5日13:50
風速:南南西13.2m/sec
10分間最大風速18.9m/sec
波浪観測値:有義波高0.45m、周期2.4秒(14:00)
写真提供:澤田委員

春季季節風による、高い波が発生したとき、石積護岸前面では、鋼矢板壁に比べて返し波による波立ちが小さくなっている。

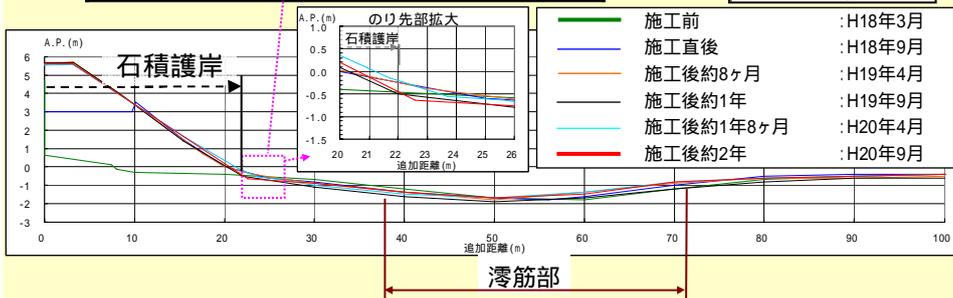
石積み護岸のり先の検証箇所を含む、2年間の護岸前面の地形変化量は±0.5m以下であり、石積み護岸(構造物)による影響は小さいと考えられた。

また、護岸前面の改修前と、改修後2年間の地形変化をみても、地形変化の検証基準である地形変化量 $\pm 0.5m$ 以下である。以上のことから構造物(改修された石積護岸)の影響は小さい。

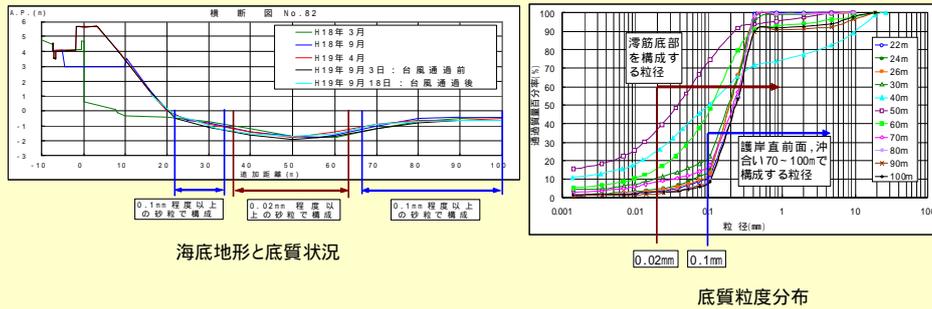
検討ケース：H19年台風による高波浪の外力条件（波高H = 1.03m）
護岸直前面、沖合70～100m：底質粒径d = 0.1mm
澗筋部：底質粒径d = 0.02mm

移動限界水深の算定は、通常砂（粒径0.075mm以上）を対象としたもので、澗筋部を構成するシルト質の粒度には適用外と考えられたが、他に算定方法がないため、シルトが砂と同じ挙動をすると仮定して参考値として算出するものとした。

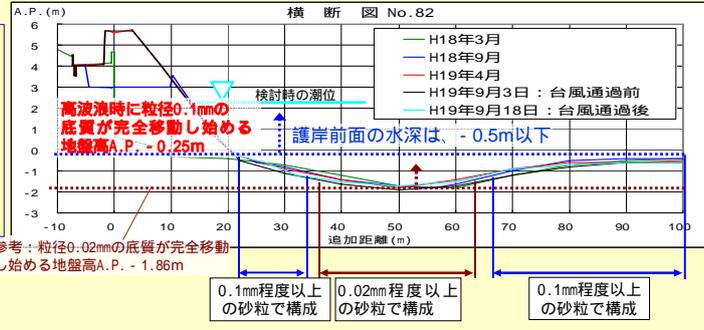
検討の結果、H19年台風クラスの高波浪は、粒径0.1mmの底質である護岸前面で著しい地形変化を引き起こす外力ではなかったと考えられる。

なお、シルトが砂と同じ挙動をすると仮定すれば、澗筋底部では高波浪時に、完全移動が起こったものと考えられる。

確認のため、H19年台風9号の高波浪時における、シールズ数による底質移動と、移動限界水深を計算したが、高波浪時には底質移動が起きているものの、そのときの波浪は、護岸前面のり先の地盤を構成する0.1mm程度の底質では、明瞭な地形変化が起こるほどの外力ではなかったと考えられる。

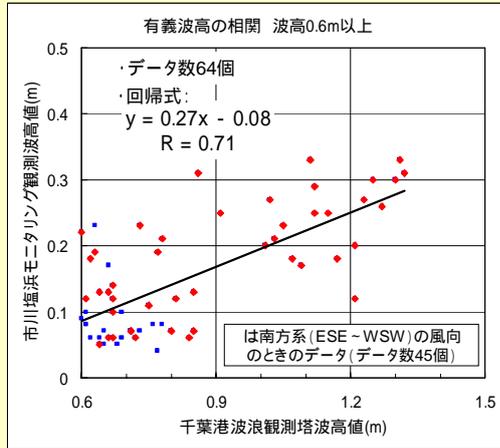
千葉観測塔で波高0.6m以上のときの相関
(データの期間:H20年3月18日~10月31日・2回観測分)

- ・千葉高波浪観測塔で波高0.6m以上記録した時のデータを抽出して相関をとると、相関係数は0.71である。
 - ・高波浪を引き起こす南方系の風向きするとき、高い相関となっている。
- 千葉港波浪観測塔の波浪データから、市川海岸の波浪を、ある程度類推可能である。

- ・市川海岸に近い千葉高波浪観測塔と東京灯標の波浪観測データと、護岸モニタリング観測データの相関を調べることで、類推可能か検討した。
- ・千葉高波浪観測塔で波高0.6m以上記録した時のデータを抽出して相関をとると、ほとんど南方系の風向きのとおりであり、相関係数は0.71と高い。
- ・東京灯標で波高1m以上記録した時のデータを抽出して相関をとると、ほとんど南方系の風向きのとおりであり、相関係数は0.75と千葉港波浪観測塔との関係よりやや高い。

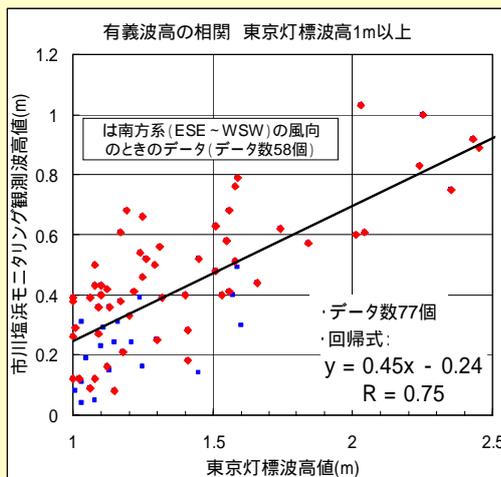
東京灯標で波高1m以上のときの相関
(データの期間:H18年3月~H20年10月・6回観測分)

- ・東京灯標で波高1m以上記録した時のデータを抽出して相関をとると、相関係数は0.75と高い。
 - ・高波浪を引き起こすのは南方系の風向きとき、であり、高い相関となっている。
- 東京灯標の波浪データから、市川海岸の波浪を類推可能である。

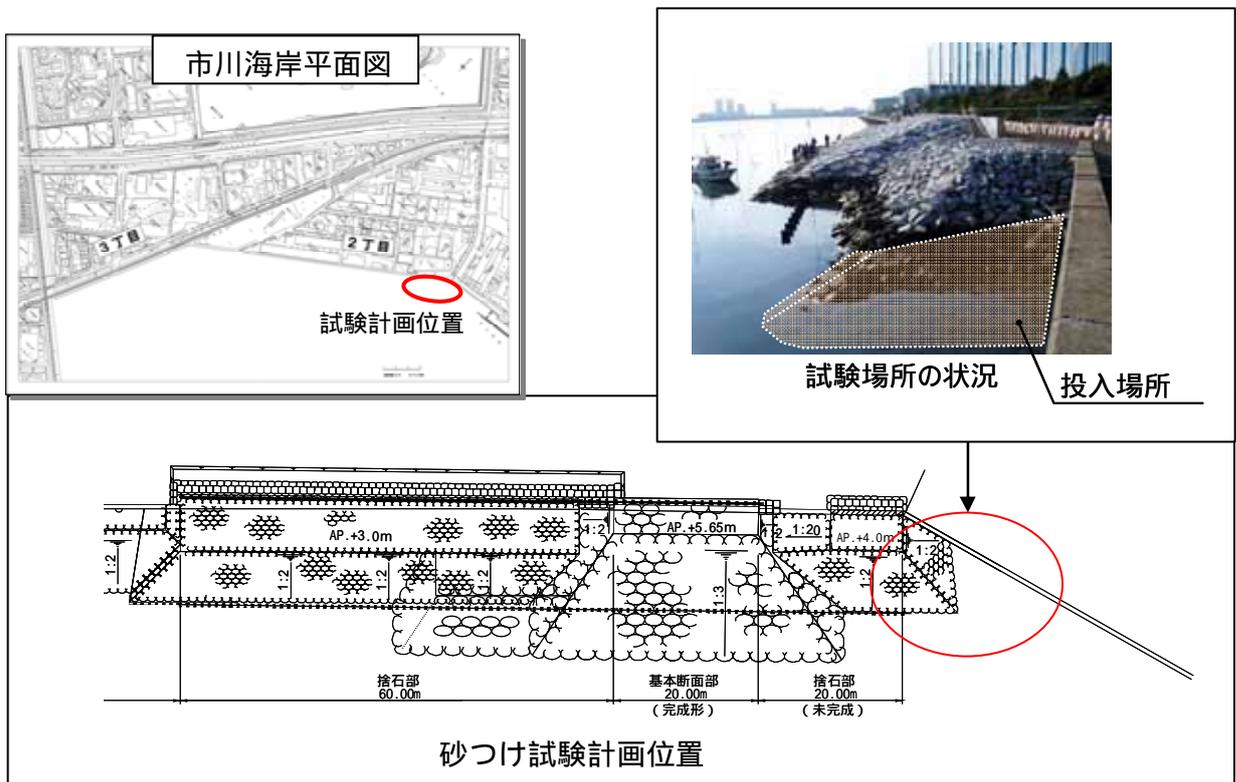
試験場所は塩浜1丁目隅角部とする。

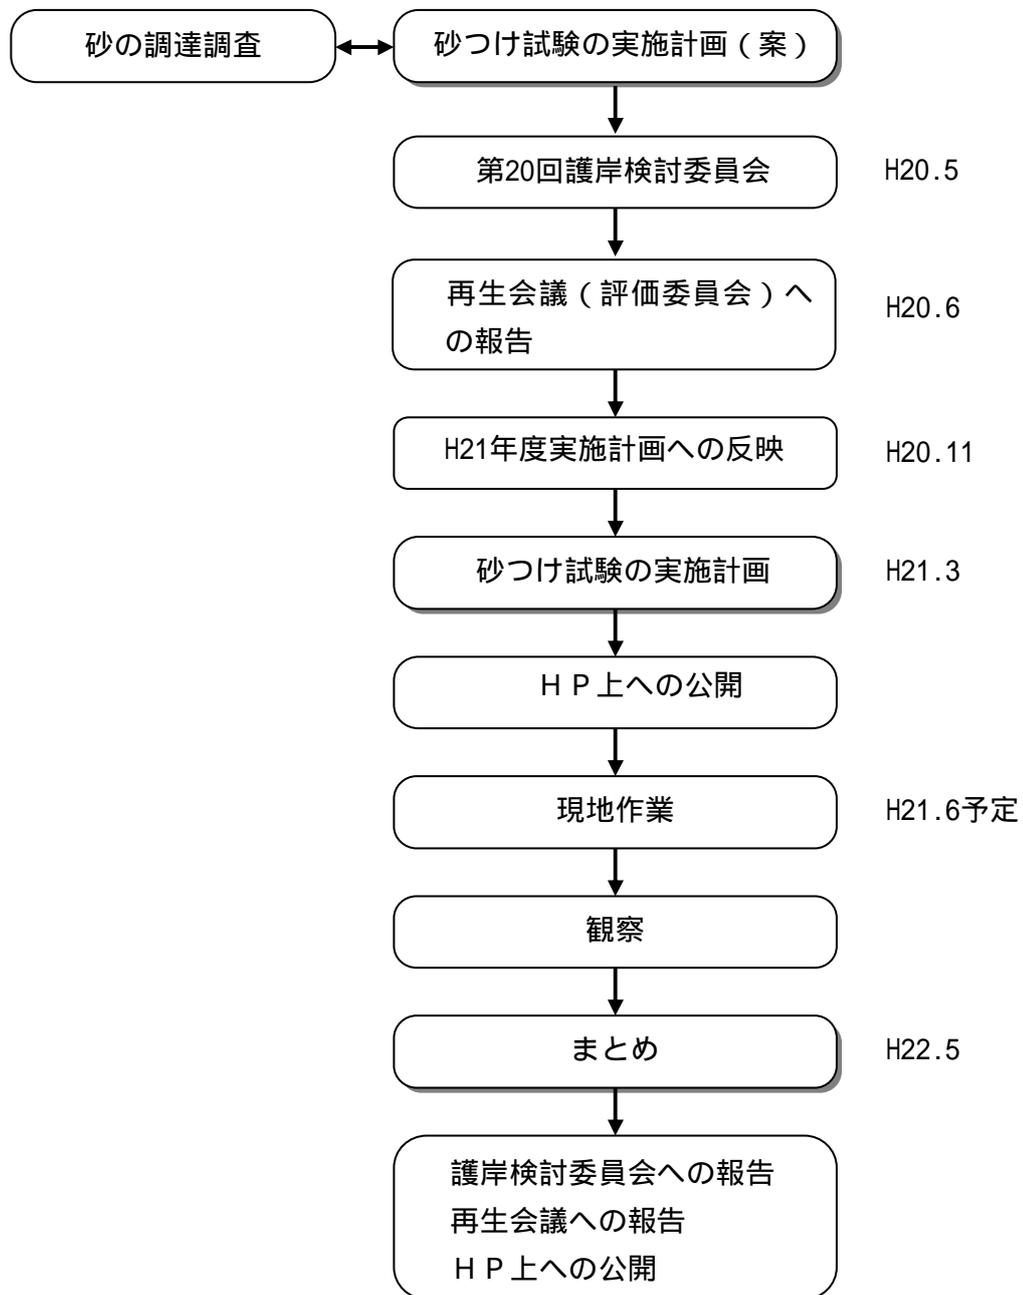
図4-1. 砂つけ試験の実施フロー

試験の進め方は以下を考えるものとする。

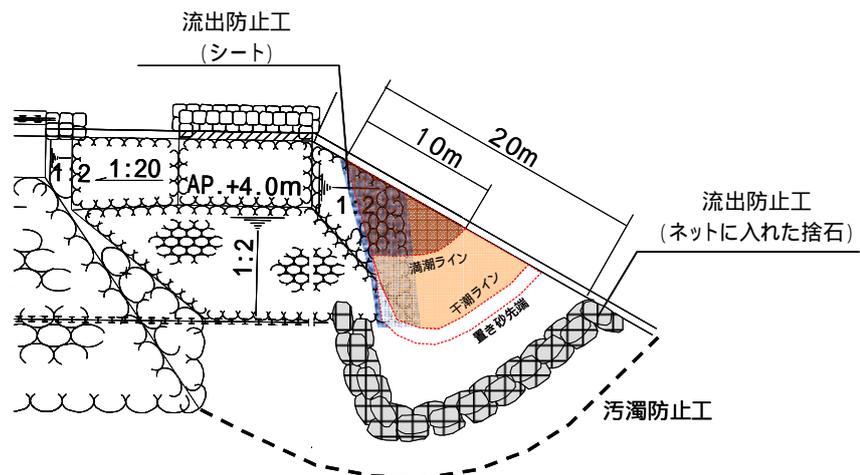
平面イメージ図

- ・ 隅角部の規模を考慮して100m³程度とする。

- ・ 以下の要領で投入する。
- ・ 汚濁防止工の設置による海水の濁りの拡散防止を図る。
