市川市塩浜護岸改修事業の進捗状況について

平成 19 年 12 月 27 日

千葉県 県土整備部 河川整備課

市川市塩浜護岸改修事業

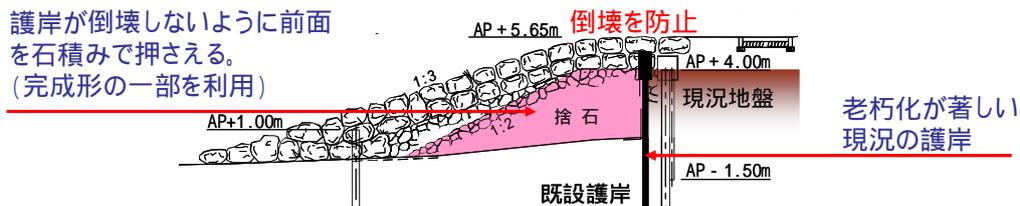
指標1 "緊急対応"への指標 : 既設護岸の補強に必要な石積が確保されたか。
老朽化した現在の護岸の倒壊防止を図る。

指標1：緊急対応 : 捨石有りは100%、無しは0%

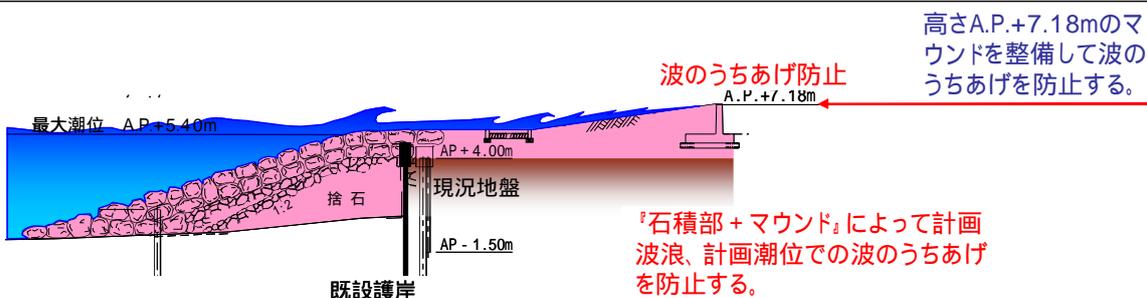
指標4 "高潮災害防止"への指標 : 背後地のマウンド高さがA.P.+7.18mに達しているか。
高潮時にも波が背後地に及ばないようA.P.+7.18mの高さのマウンドを護岸背後に整備する。

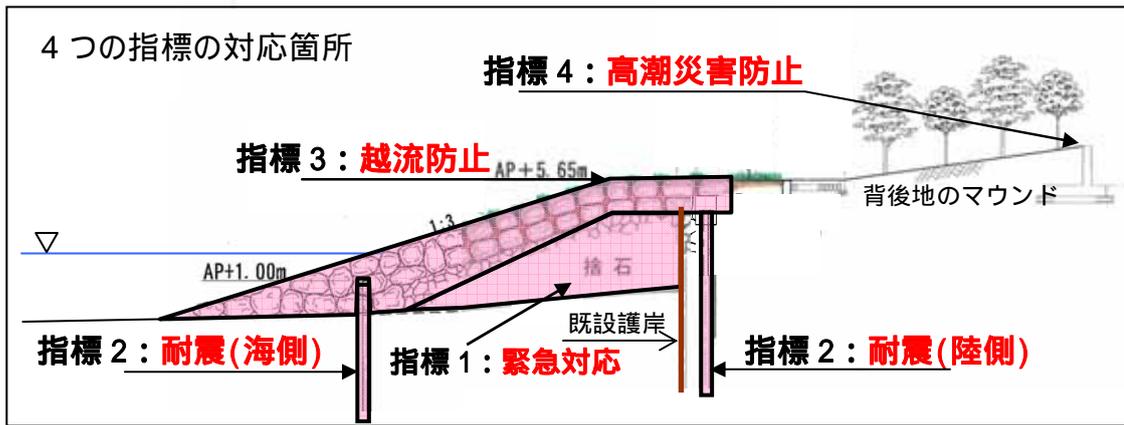
各指標の概念図

指標 1 “緊急対応”への指標 : 既設護岸の補強に必要な石積が確保されたか。
➤ 既設護岸の倒壊を防止

指標 2 “耐震”への指標 : H 鋼杭（陸側、海側）が打設されたか。
➤ 海側は石積部の震度 5 強への防護を確保
➤ 陸側は背後地盤の震度 5 強への防護を確保

指標 3 最大潮位での“越流防止”への指標 : 石積堤の高さが A.P.+5.4m に達しているか。
➤ A.P.+5.4m に達する最大潮位への防護を確保

指標 4 “高潮災害防止”への指標 : 背後地のマウンド高さが A.P.+7.18m に達しているか。
➤ 高潮災害への防護を確保

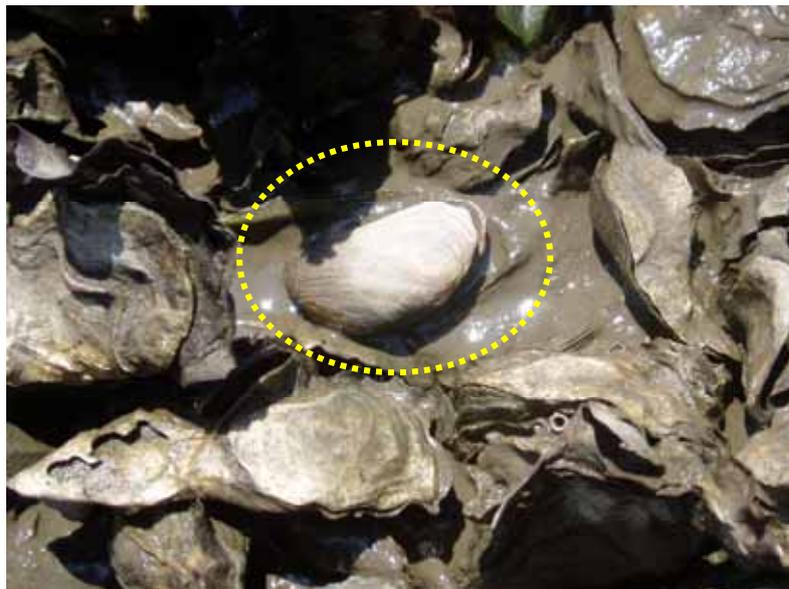
これまでの確認状況から、本種は大部分がカキ殻の間隙に入り込む状況で確認されており、**本種の定着の前提条件として、マガキによる潮間帯のハビタットが構成されている必要があると考えられる。**

カキ殻の間隙に生息するウネナシトマヤガイ(円内)

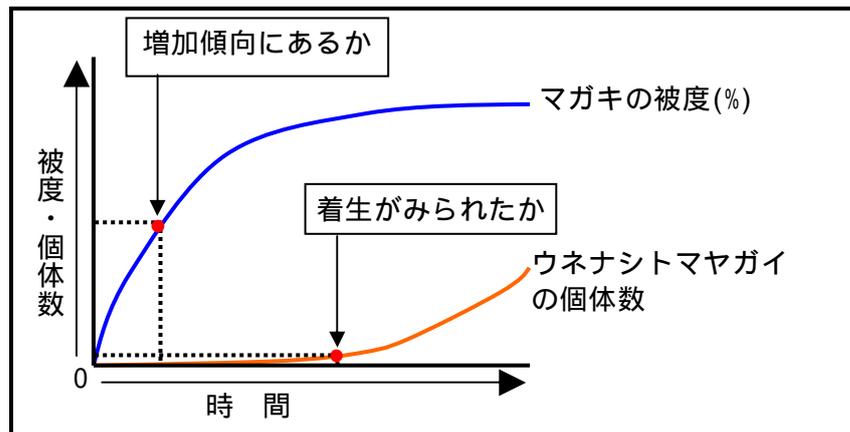
一般的に生物が新たな生息空間（この場合は付着基盤）に進出する場合、マガキのように個体数が多く優勢な種は、下図に示すように対数関数的な増加傾向を示す。

これに対して、ウネナシトマヤガイのように個体数が少なく、マガキ群集が成立後、そこを棲み場として利用するような種の場合は、その個体数増加は、指数関数的な曲線を描くものと考えられる。

生物の再定着のイメージ

生物の生息個体数を一年ごとに数値的に予測することは困難であるため、以下の想定される個体数の増加曲線を踏まえて、目標達成時期までの途中段階の年次においては、マガキについては、その被度が増加傾向にあること、ウネナシトマヤガイについては、着生の有無によって検証を行っていくものとする。

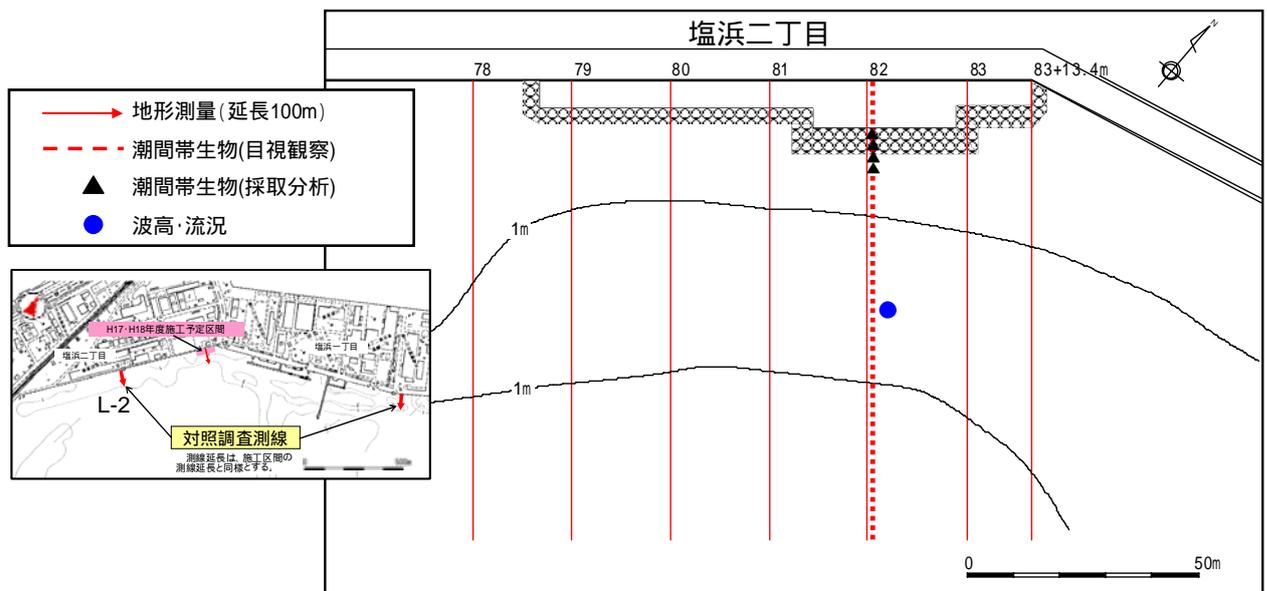
平成 18 年度モニタリング調査位置図

項目	目的	方法	時期(間隔)	数量等
波浪(流況)	護岸前面域の波浪(流況)状況変化の把握 ・波高・波向の計測 ・波浪流の計測(海底面上約1m)	波高・流速計の設置 (30日間連続観測)	施工前:3月 施工後 秋季:9月 春季:3月	・護岸前面の1箇所(30日連続観測)
地形	・護岸部の張り出しによる周辺への物理的影響の把握 ・洗掘等による周辺地形の変化の把握等	地形測量	施工前:3月 施工後 ・秋季:9月 ・春季:4月	・既設護岸法線から離岸距離100mまで ・施工範囲100mに対して5測線(20m間隔)
底質	粒径の変化の把握	採泥・粒度試験	施工前:4月 施工後:9月	深浅測量の中央の1測線で10m間隔で採泥(11検体)
生物	潮間帯生物の定着状況 調査は公開とし、ライトランセクト法による観察は市民との協働で行うものとする。	ライトランセクト法による観察	施工前 : 4月 施工後1ヶ月 : 9月 施工後4ヶ月 : 12月 施工後8ヶ月 : 4月 施工後1年 : 8月	・施工区の中央部に1測線、対照区として測線L-2の1測線(100m)及び塩浜1丁目の応急補修工事区間の計3測線 ・石積護岸部(斜面上): 方形枠(50cm×50cm)による連続目視観察 ・のり先から離岸距離10mまで1m間隔 ・のり先から離岸距離10~100mは10m間隔
		採取分析		
景観	・周辺域との景観の調和 ・石積へのごみの堆積状況の把握	委員、一般市民参加による見学会形式	施工回数回	実施時期については、完成後の経過時間と台風後などの状況を踏まえて決定する。
