## 改修の状況(海老川中流部)

## 現在進めている事業の内容

- 海老川調節池の用地買収と一部掘削
- 飯山満川の河川改修と防災調節池の整備

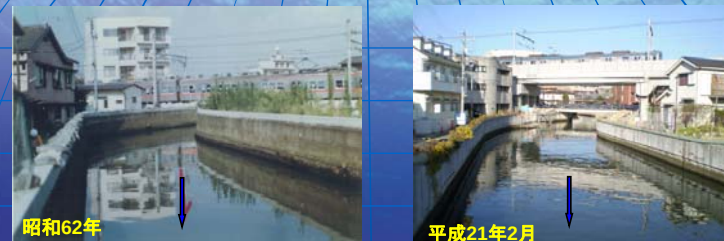
<京成線橋梁下流付近>

## 改修の状況(海老川中流部)

平成18年6月

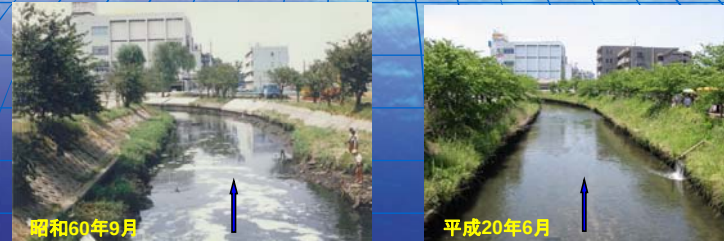
<さくら橋下流付近>

## 改修の状況(海老川上流部)

平成8年9月

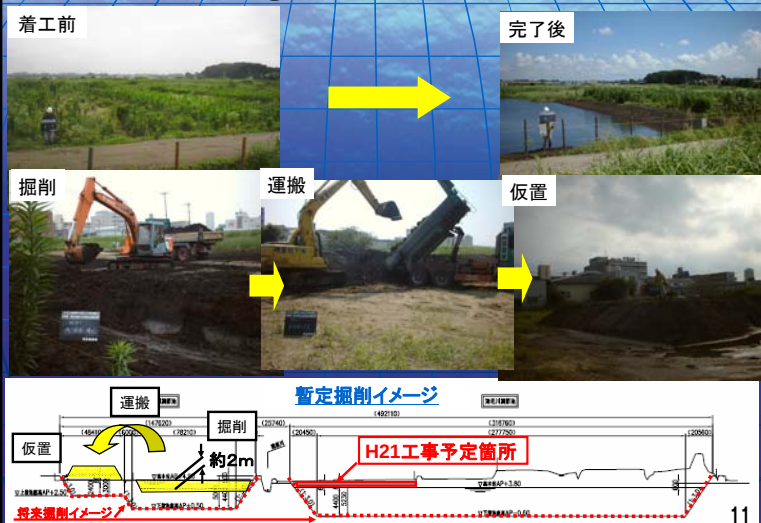
## 事業の現状（①海老川調節池の暫定掘削）

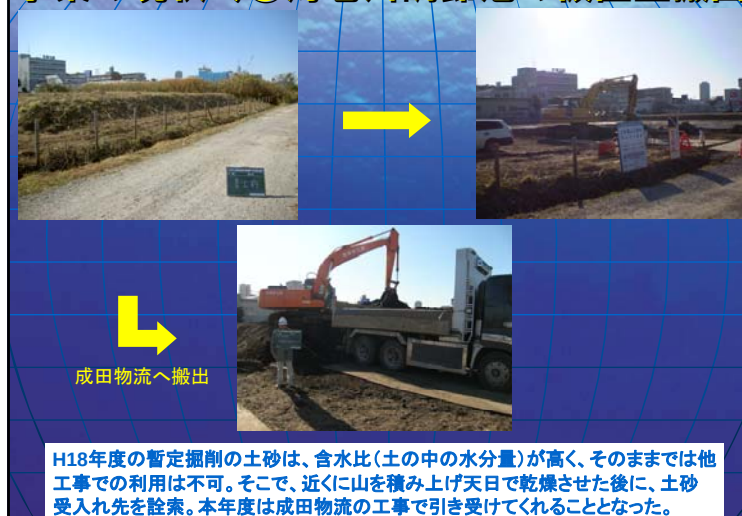
## 事業の現状（②海老川調節池の仮置土搬出）

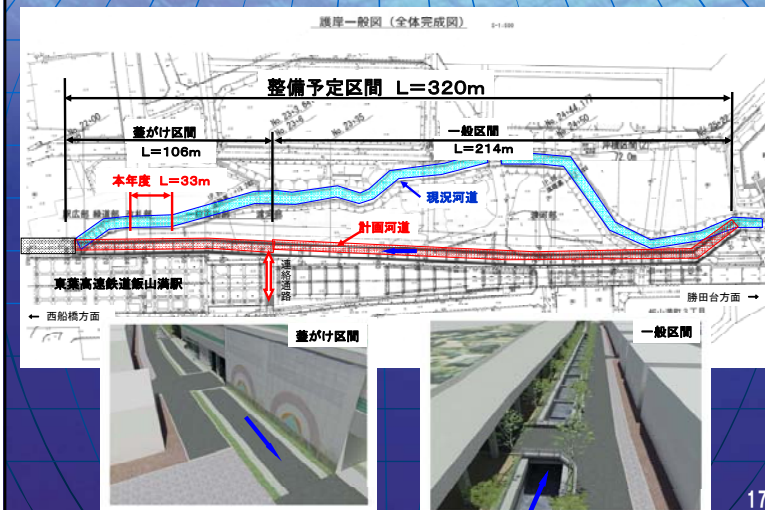
## 事業の現状（飯山満川：整備予定区間）

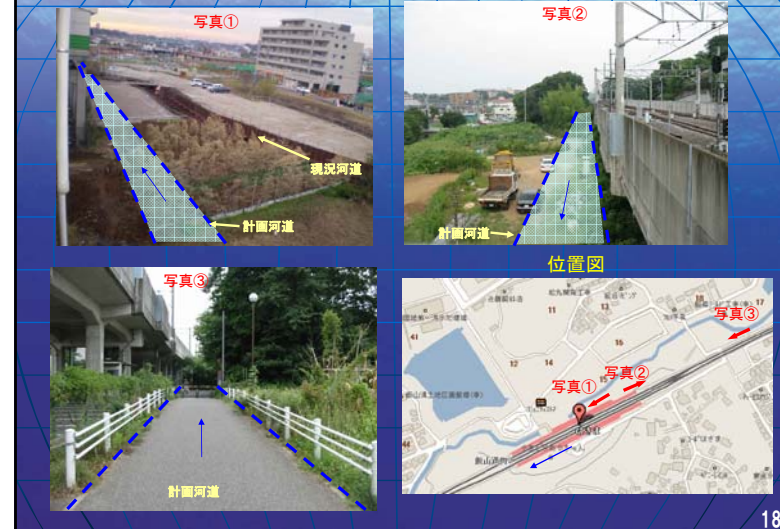
## 事業の現状（飯山満川：整備予定箇所の状況）

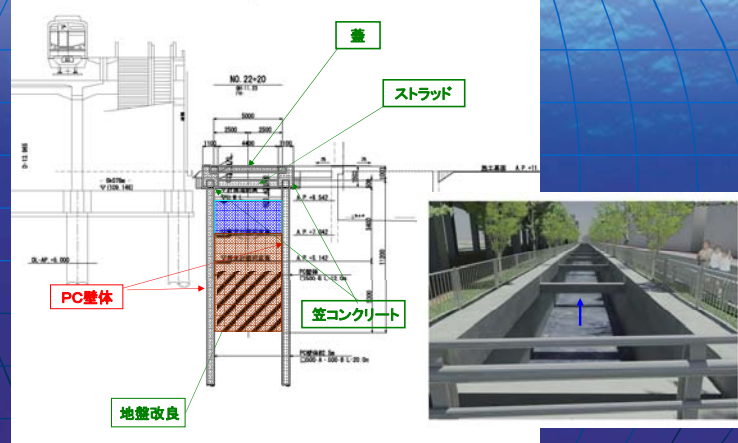
### 標準断面図

## 事業の現状（飯山満川：計画の詳細）

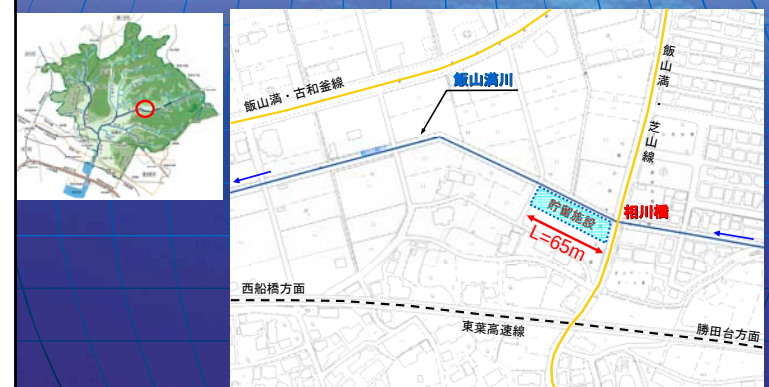
### 平面図

## 事業の現状（飯山満川：用地の有効活用）

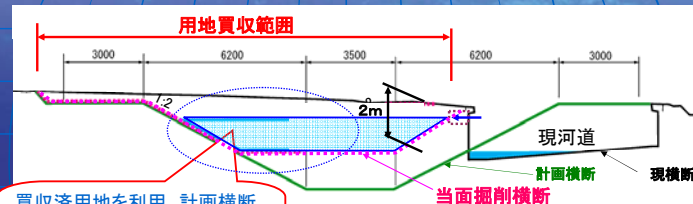
飯山満川（相川橋下流）

### ■横断面図(概略)

買収済用地を利用、計画横断の範囲内を掘削し、洪水を貯留する。V=約800m<sup>3</sup>(試算値)
