# 松潟堰の撤去に伴う下流部 の整備について（報告）

平成22年2月10日（水）  
一宮川流域委員会事務局

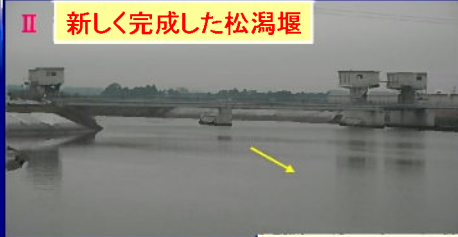
Ⅱ 新しく完成した松潟堰

写真は新しく完成した松潟堰と旧松潟堰の撤去の様子で、平成22年の出水期までに旧松潟堰の撤去を完了させるとのことです。

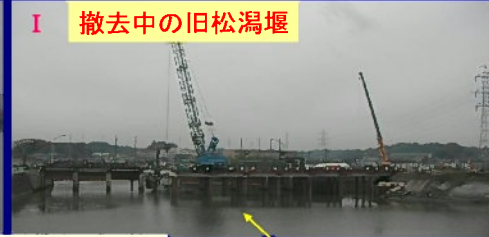
Ⅰ 撤去中の旧松潟堰

現在、旧松潟堰の撤去作業を鋭意行っています。

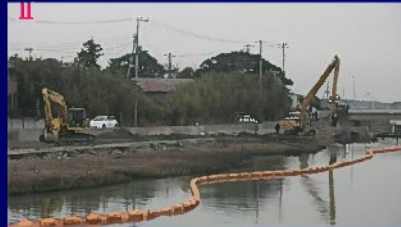
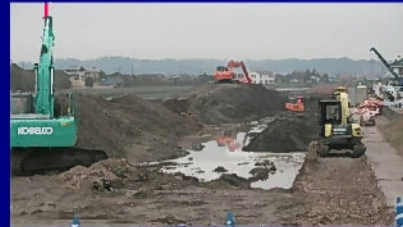
#### a. 整備の状況(河道掘削・引堤工事)

現在整備中の新一宮大橋～JRの間では、写真に示すような河道掘削を行っています。

松潟堰の撤去が完了するとこれまでの約2倍の流量が下流部に流れてくることとなるため、現在これに対応して急ピッチで整備を進めています。

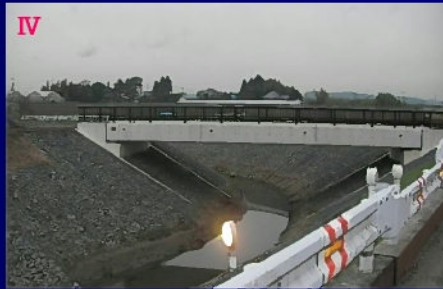
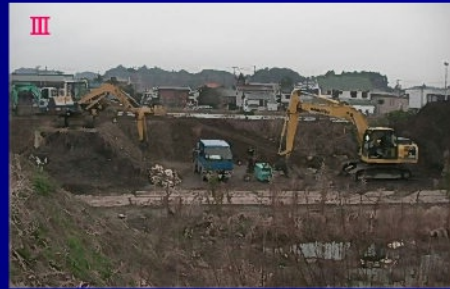
a. 整備の状況(河道掘削)

現在整備中の松潟堰下流では、写真に示すような河道掘削を行っています。
