# 一宮川流域懇談会

## 参 考 資 料

平成 26 年 5 月 29 日

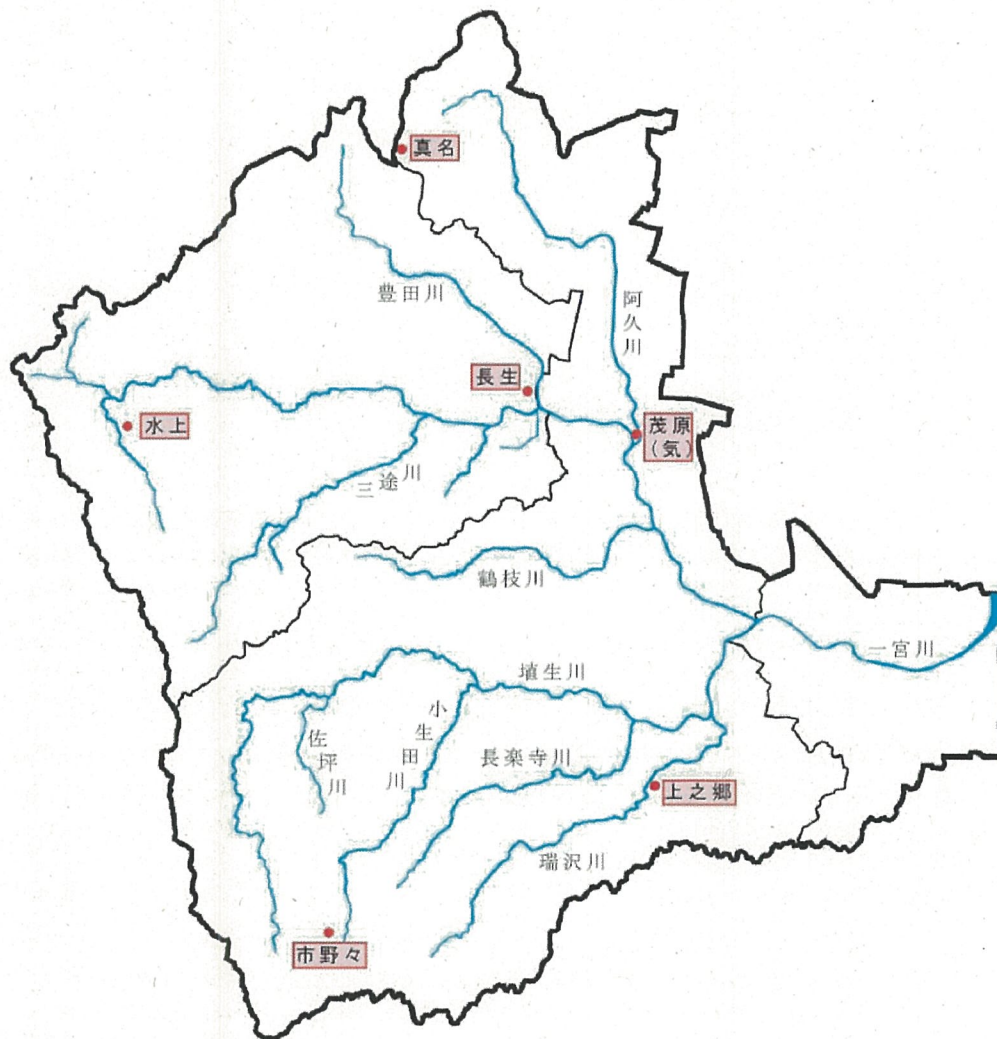
・雨量観測所位置図

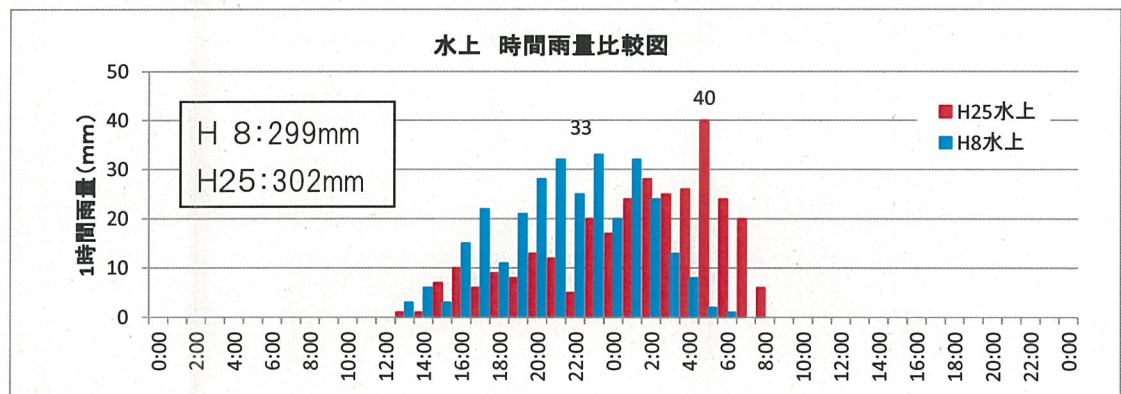
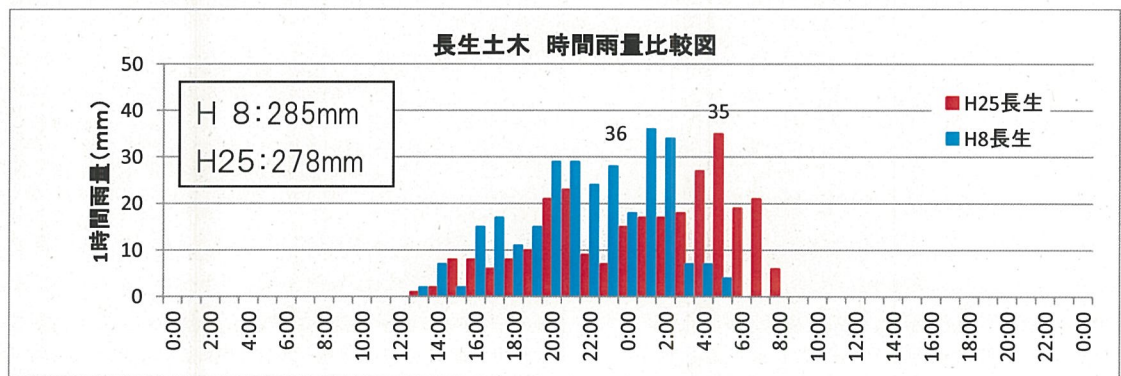
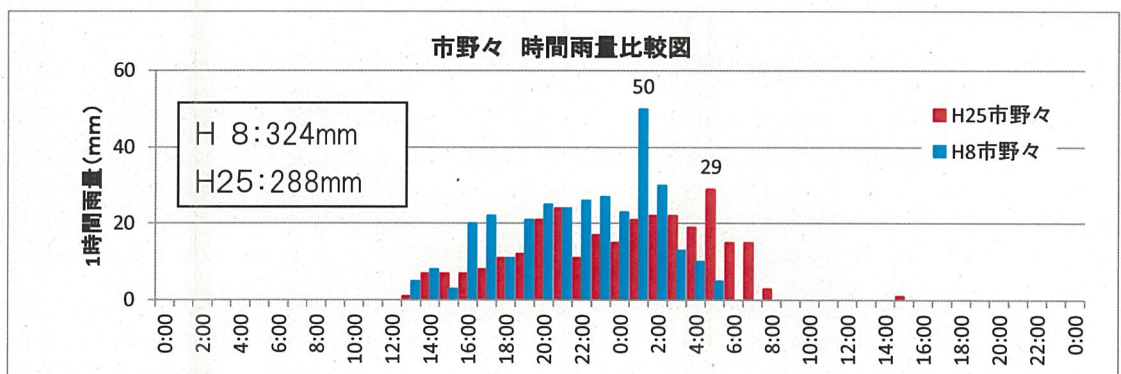
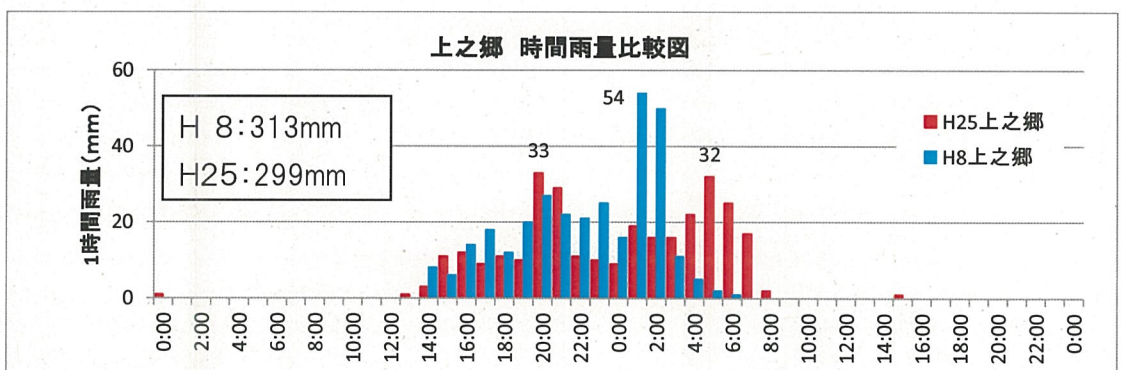
## H8とH25の雨の降り方の比較

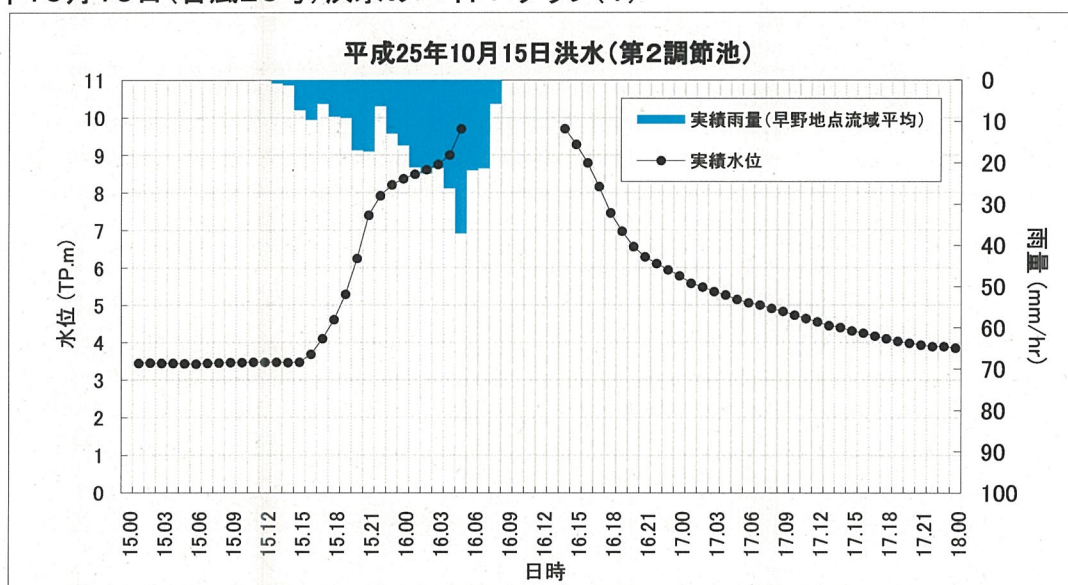
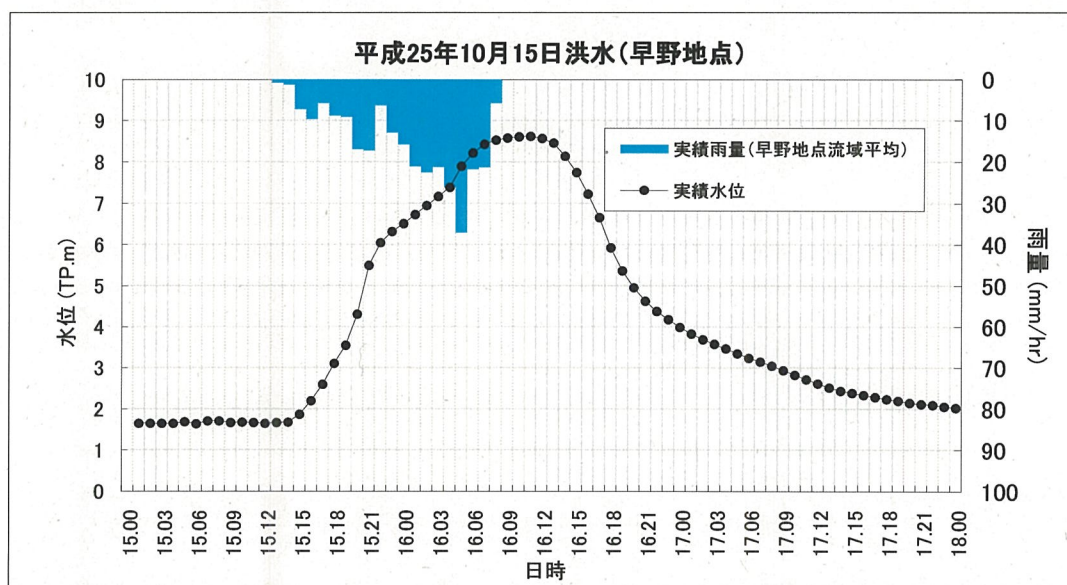
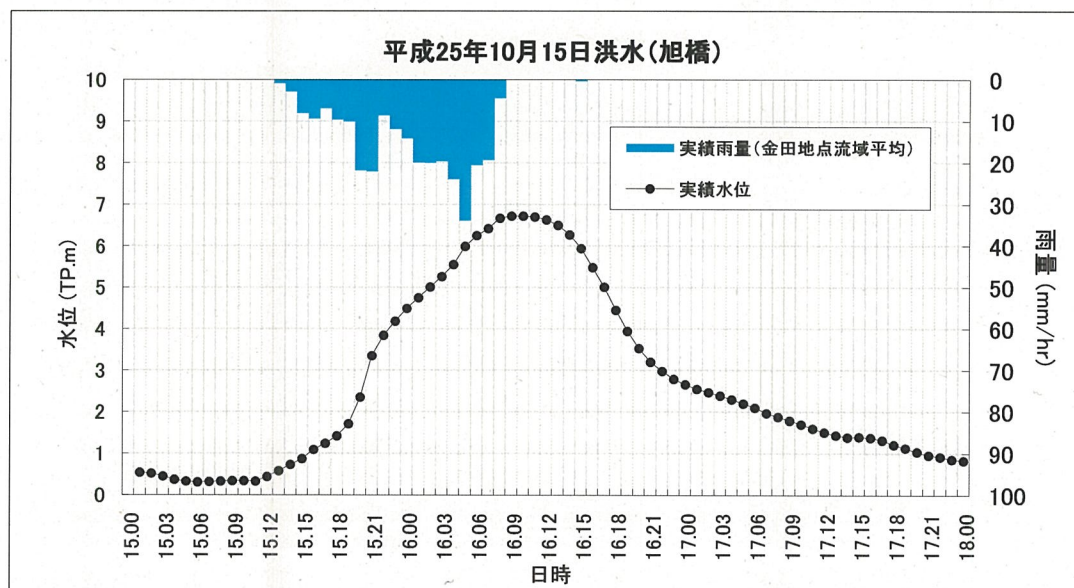
平成25年10月15日(台風26号)洪水のハイドログラフ(1)

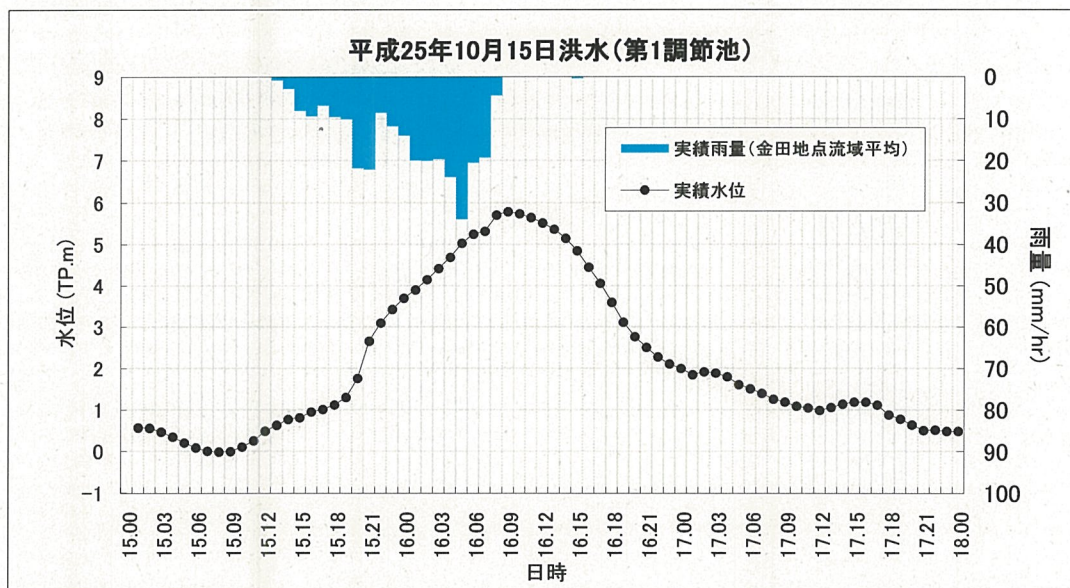
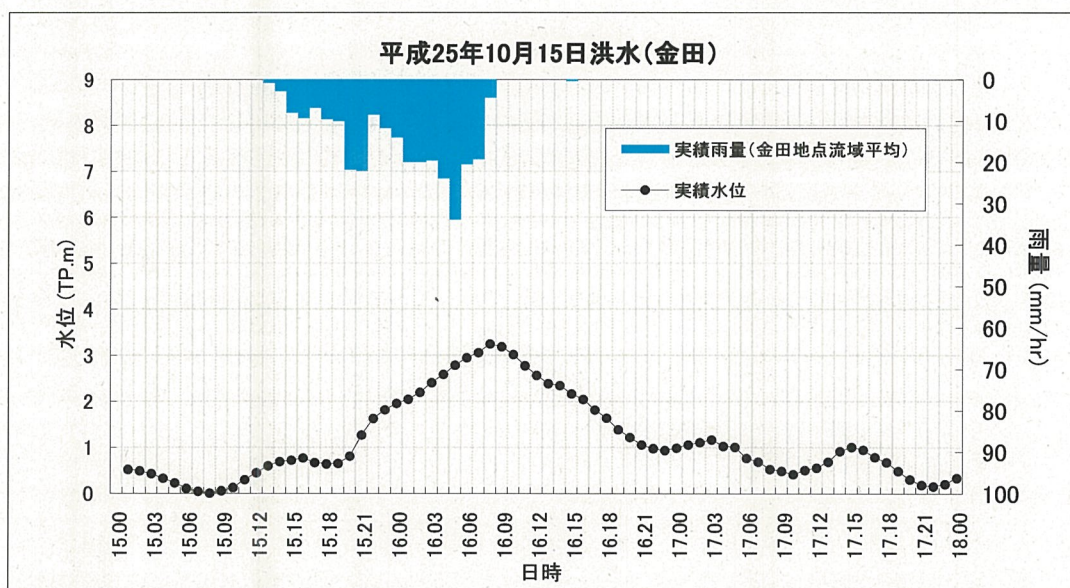
平成25年10月15日(台風26号)洪水のハイドログラフ(2)

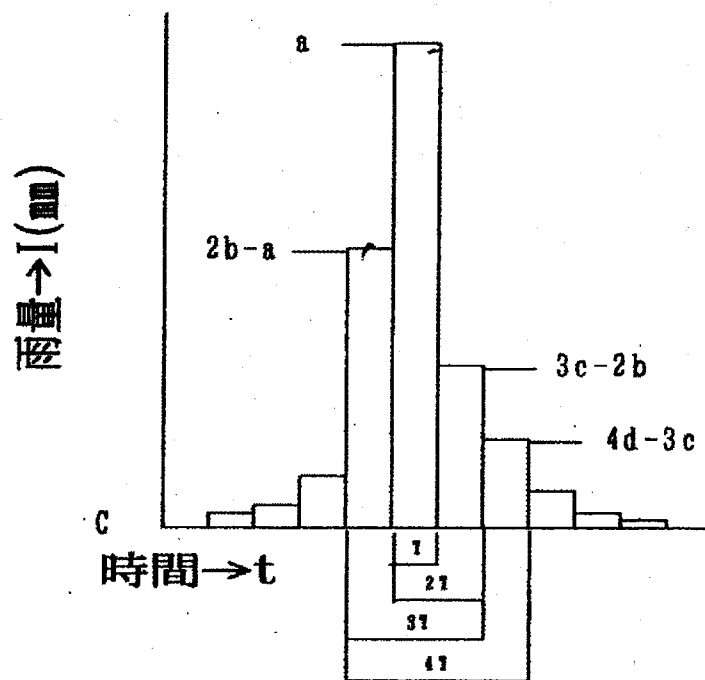
・ H8 降雨の波形（中央集中型）

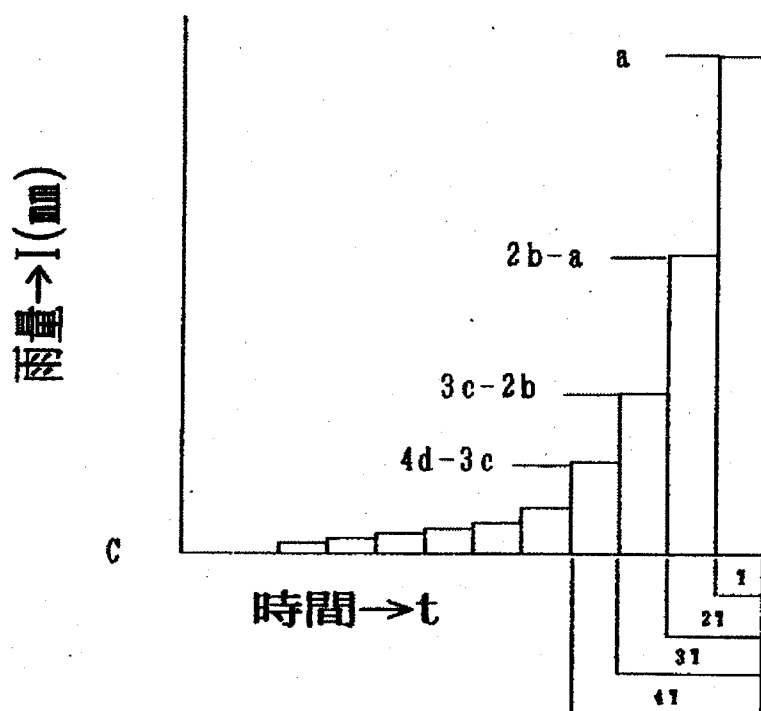
・ H25 降雨の波形（後方集中型）

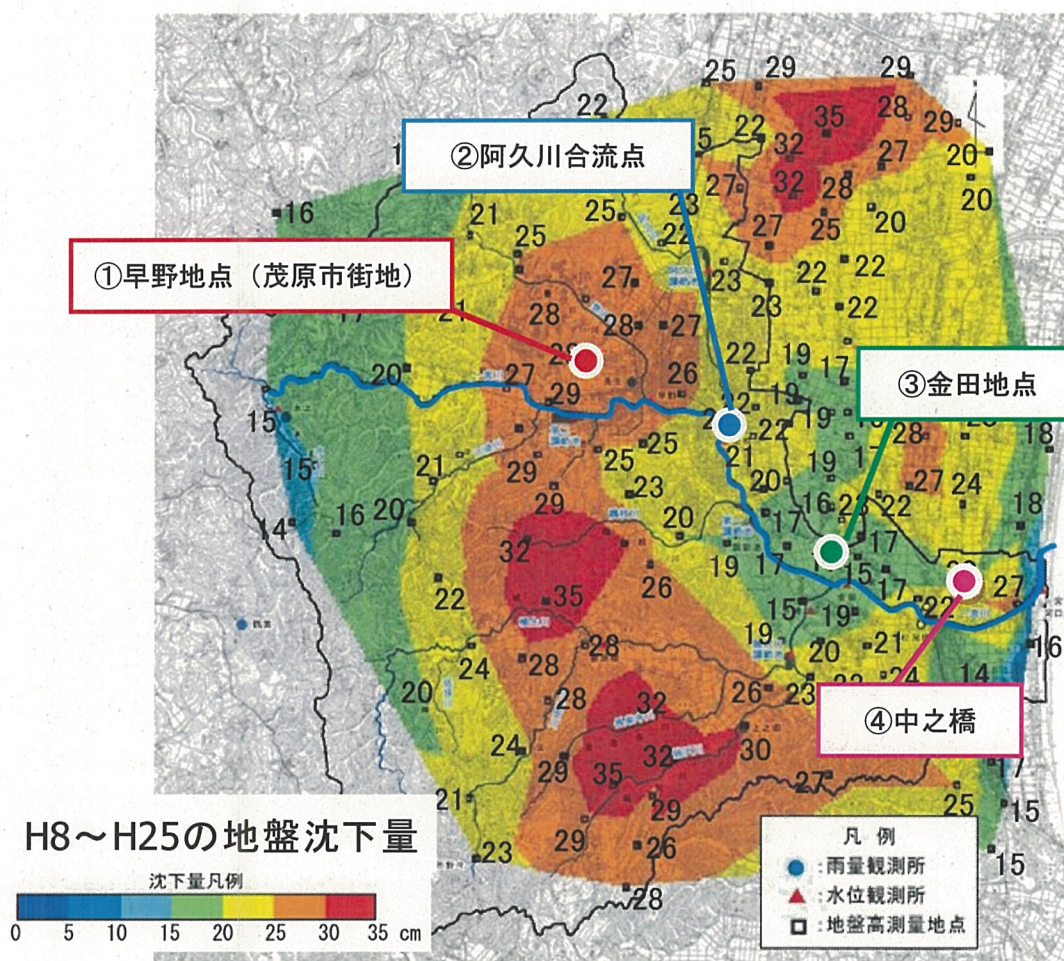
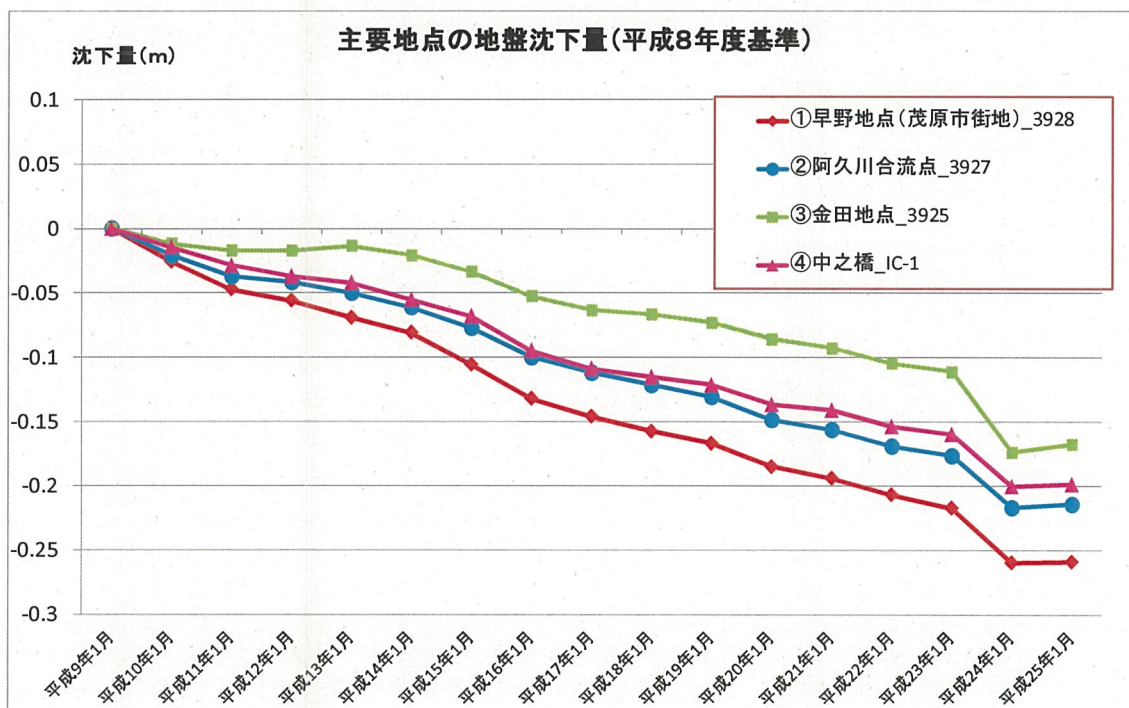
## 広域地盤沈下の状況

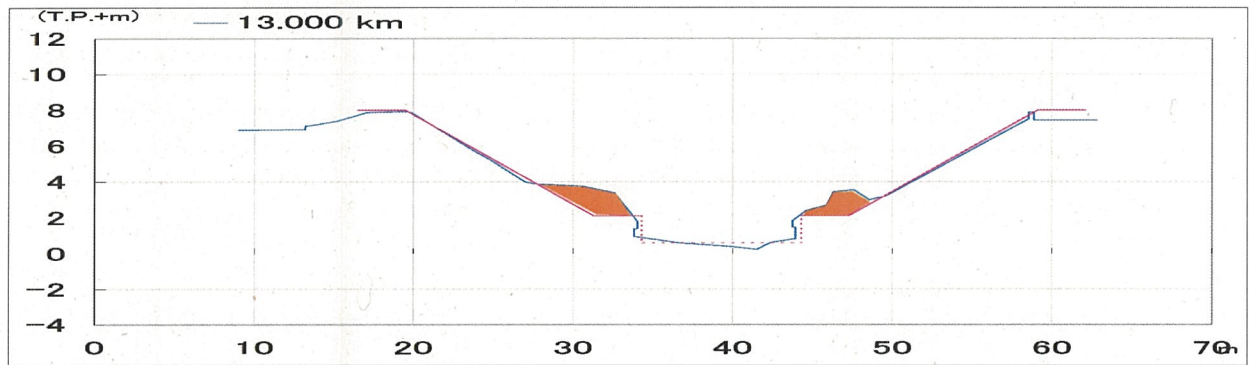
# 堆積土砂撤去

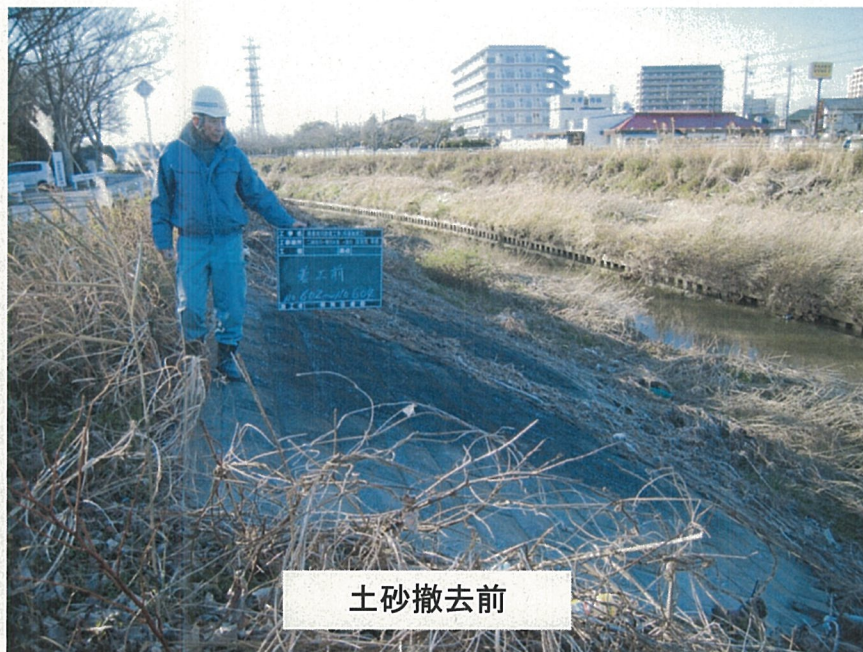
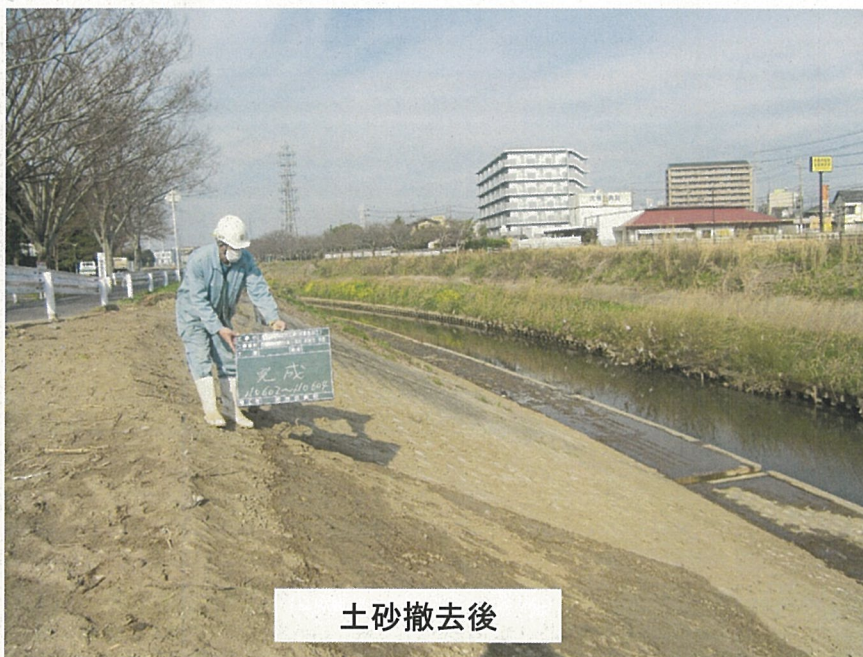
横断面と堆積土砂イメージ

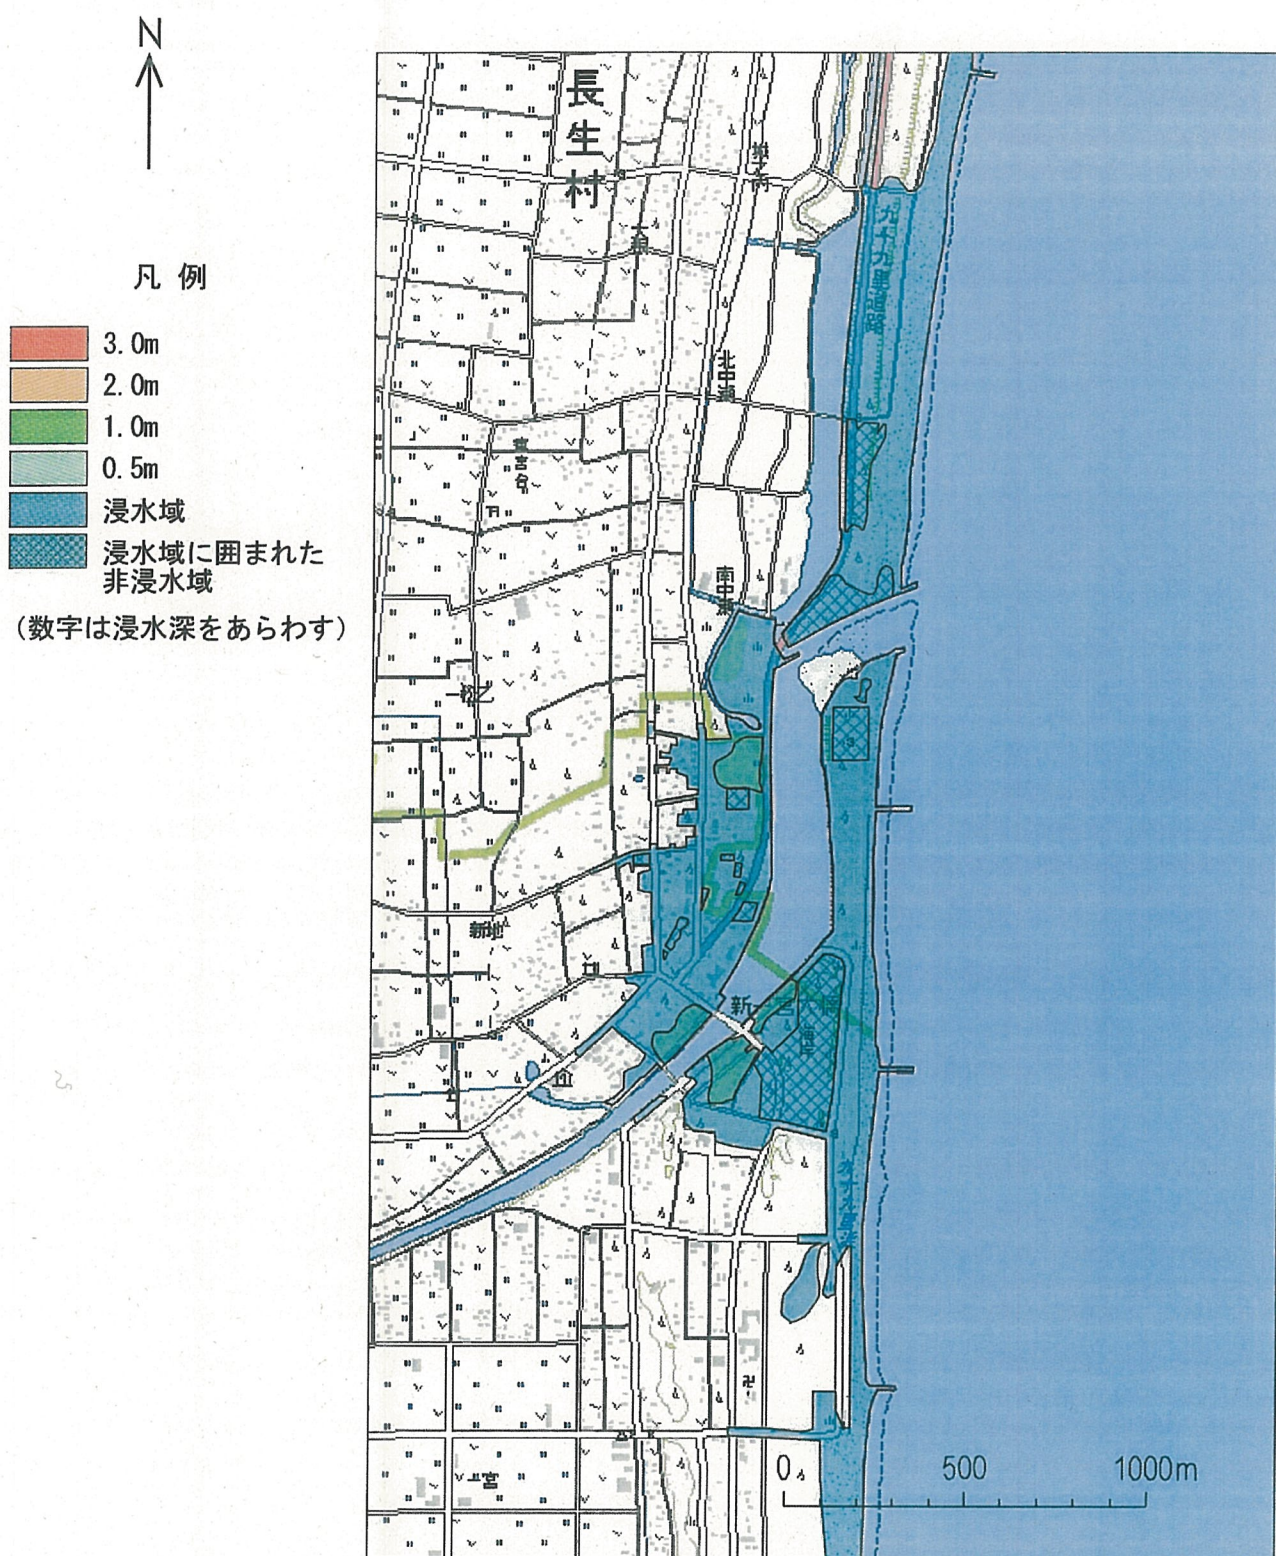
等浸水深図（長生村および一宮町周辺）

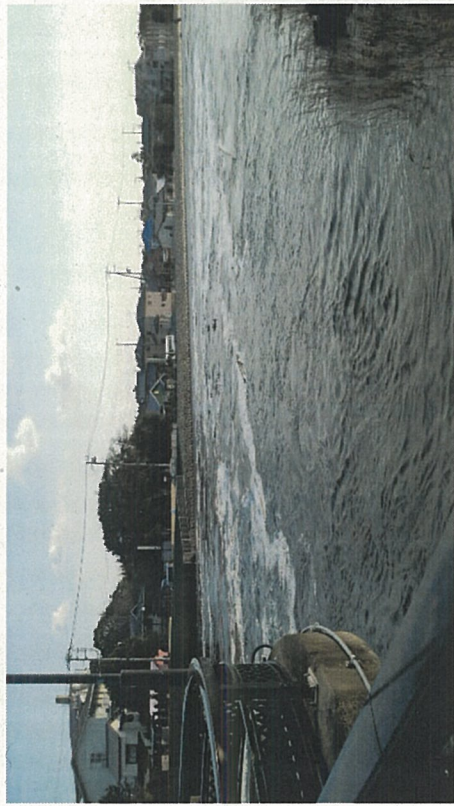
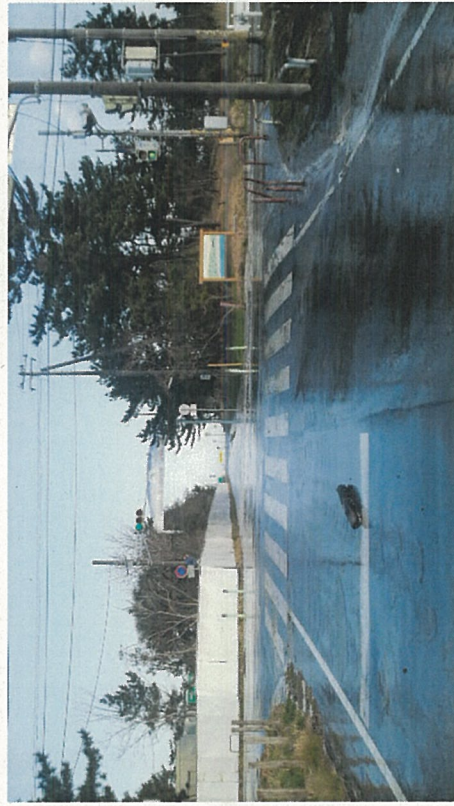
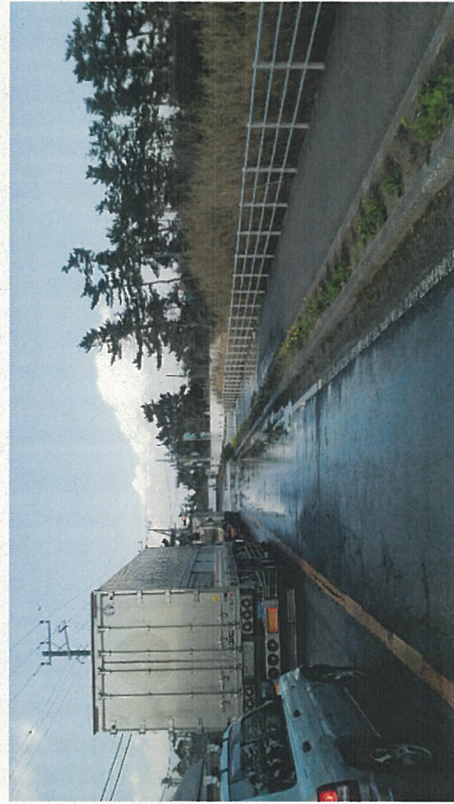
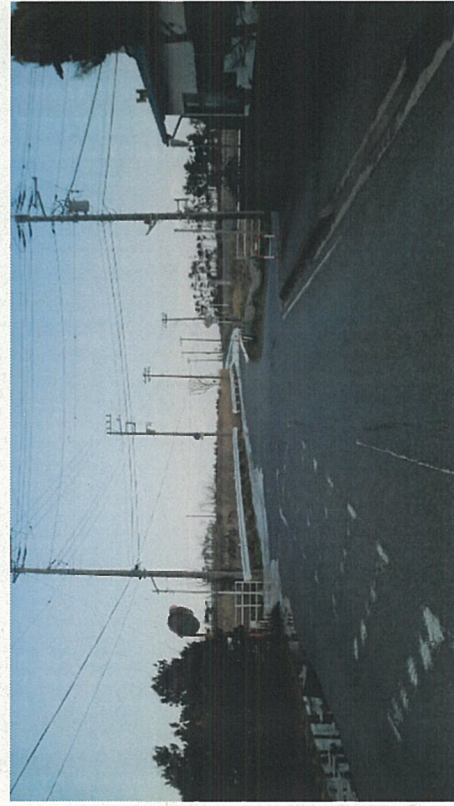
東日本大震災（H23.3.11）津波による浸水写真
