# 平成18年度の整備状況

平成19年3月2日

手賀沼・印旛沼・根木名川圏域流域懇談会  
手賀沼部会事務局

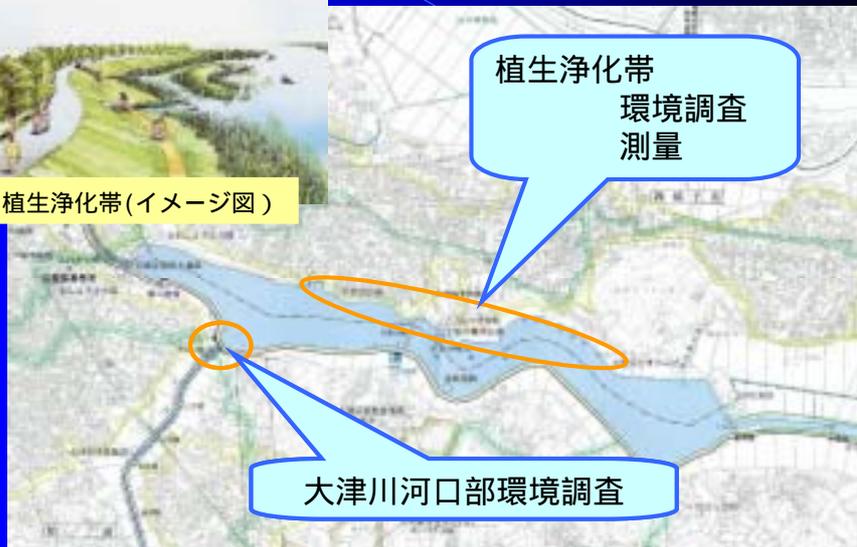
植生浄化帯(イメージ図)

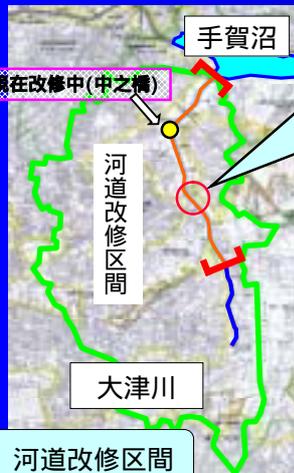
改修区間・・・5,640m  
(河口～関根橋)

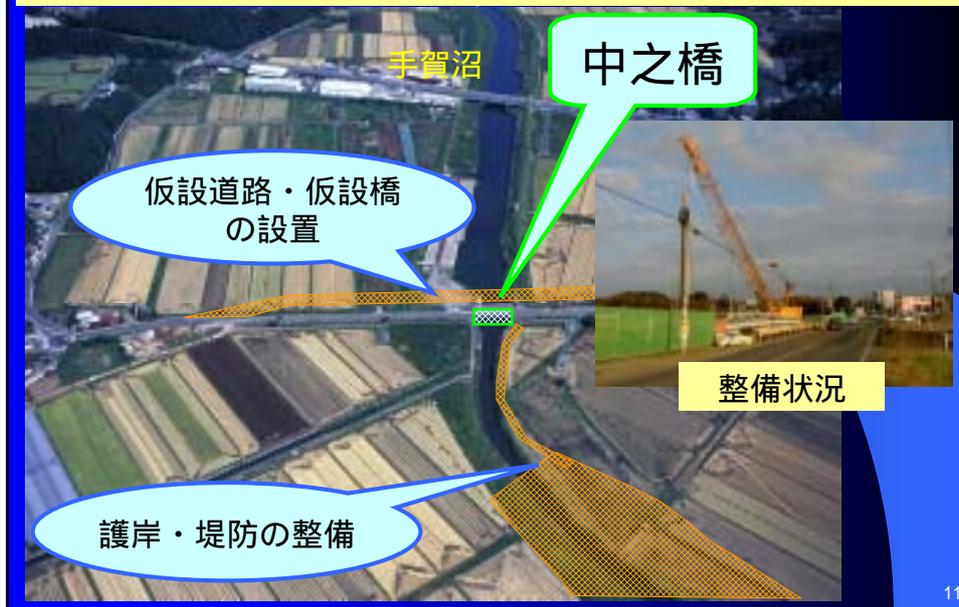
### 3.3 平成18年度の整備内容

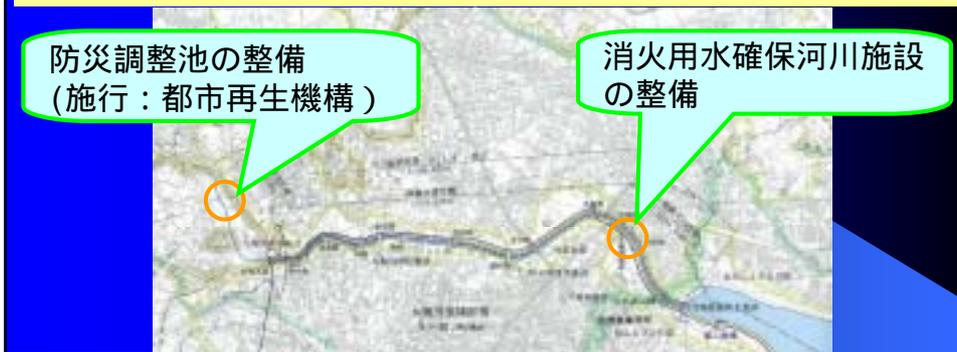
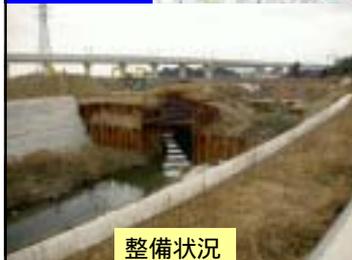
消火用水確保河川施設の整備

整備状況

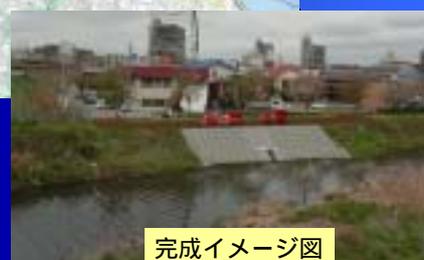
完成イメージ図
