# 養老川の河床変動と 高滝ダムの堆砂について

- 1、養老川の概要
- 2、養老川の現況
- 3、高滝ダムの堆砂
- 4、今後の方向性

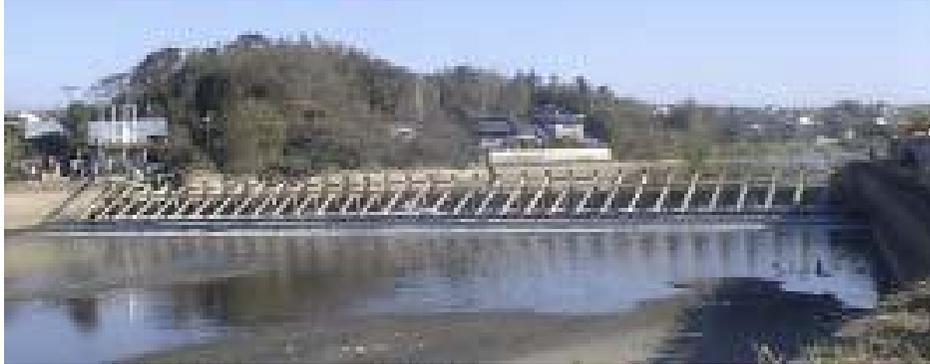
平常時

- 養老川には、洪水があってもすぐに修復できる板羽目堰(市原市指定の文化財)もあり、見学等も実施されています。

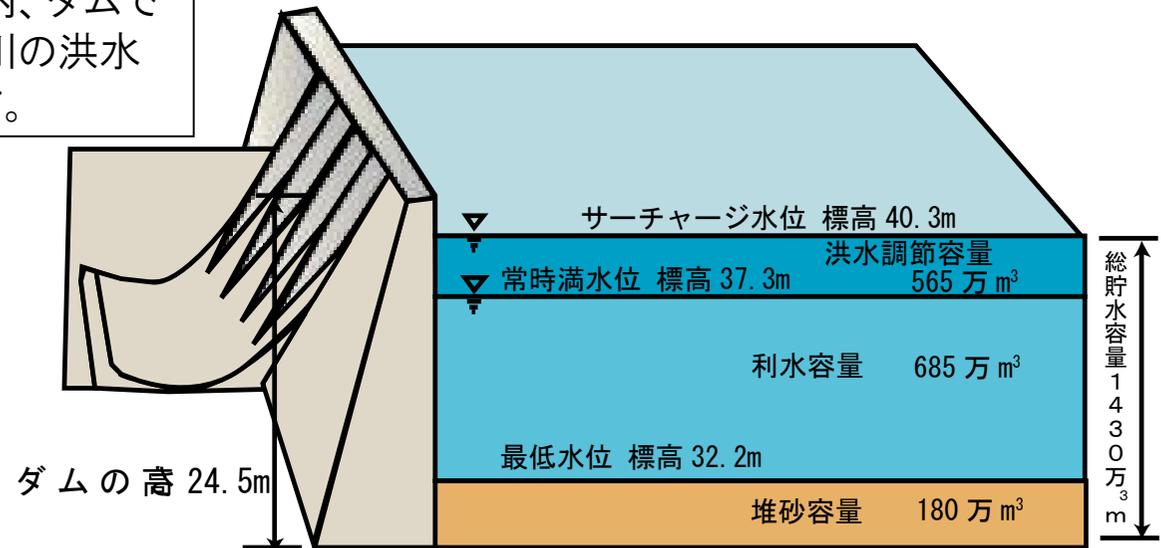
## 高滝ダム貯水池容量配分図

高滝ダムは、洪水調節と水道用水等の利水容量を備える多目的ダムです

上流から流れ込む洪水 $1,110\text{m}^3/\text{s}$ の内、ダムで最大 $280\text{m}^3/\text{s}$ を調節して、下流の養老川の洪水時の負担を軽減する役割を有しています。

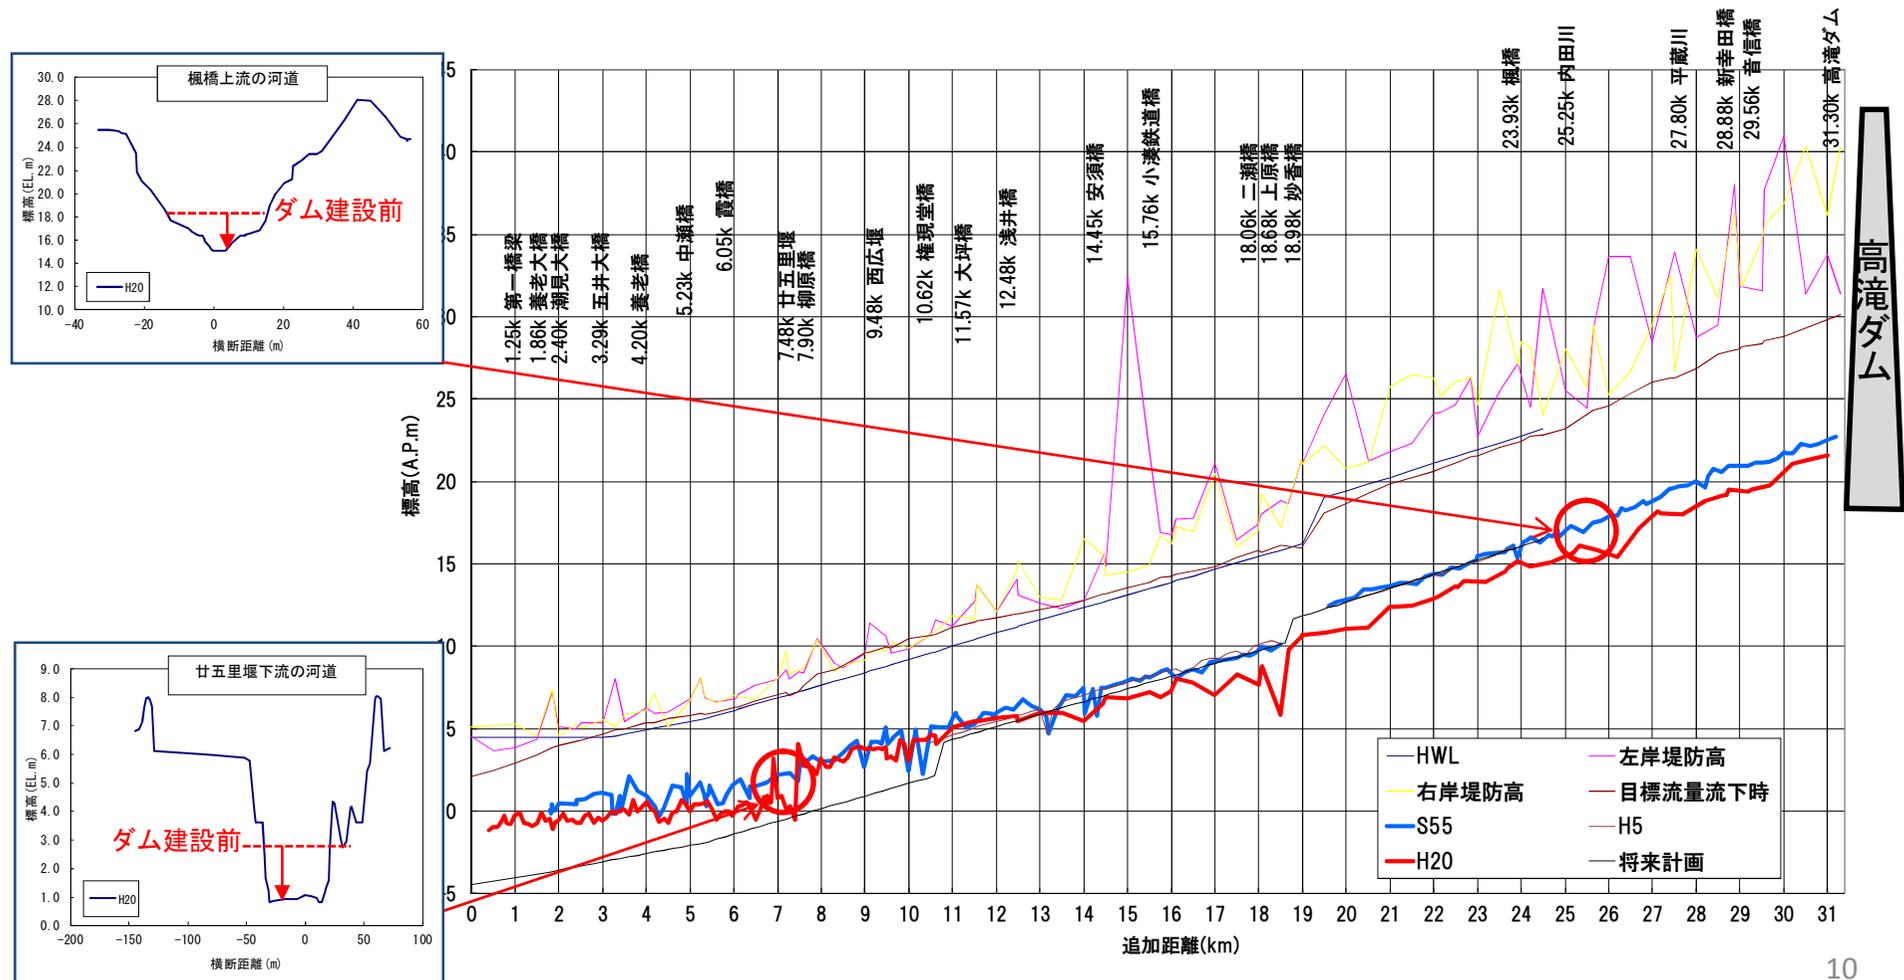
- 河川改修や高滝ダムは、洪水時の安全性や安定した水利用を実現してきた反面、流況の平滑化により、河川の健全な土砂移動を抑制し、自然環境に大きな影響が出始めています。
- 高滝ダム完成後の20年間で、高滝ダム下流部の河床の低下傾向がほぼ全域で確認されています。
- 過去の測量結果に基づき算出した結果、年平均5万m<sup>3</sup>が流出しています。

- ・河川改修による護岸整備や高滝ダムの建設により、養老川における土砂供給のバランスが崩れており、生物の生息条件にも変化が生じている可能性があります。
- ・養老川の高滝ダム下流側の河床は、毎年平均で5万 $\text{m}^3$ の土砂が流失し、河川構造物の洗掘・倒壊の危険性が顕在化しています。
- ・高滝ダムでは、年平均で約10万 $\text{m}^3$ の土砂が堆積し、機能障害の恐れがあります。

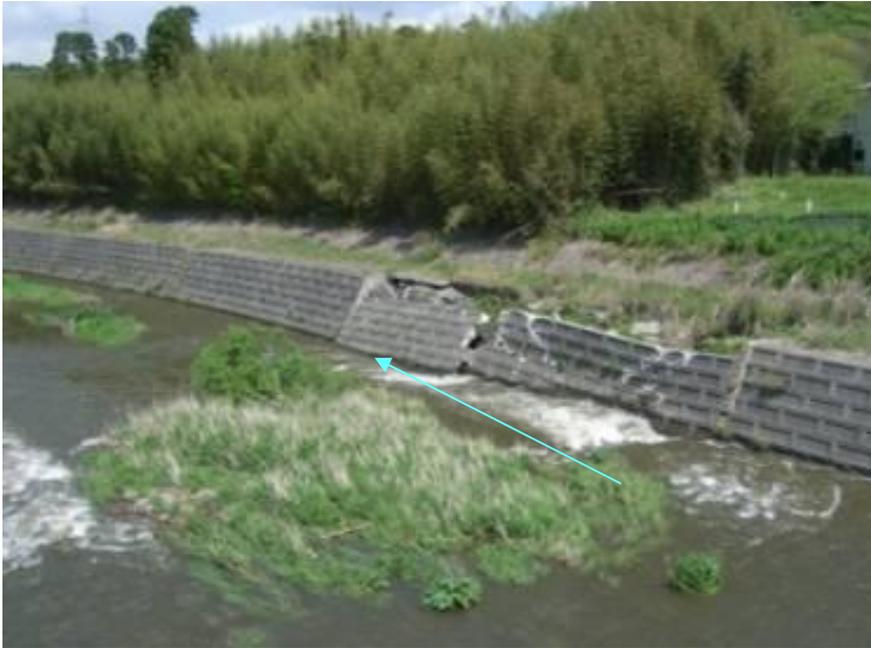
被災時 平成19年

- 上原橋下流の右岸において、河床部の侵食により、コンクリート護岸が被災しました。
- 護岸の復旧とあわせ、河床侵食防止のため、護床コンクリートを設置しました。

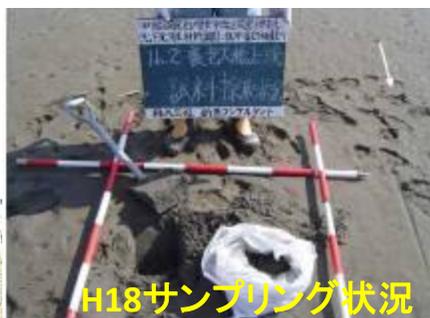
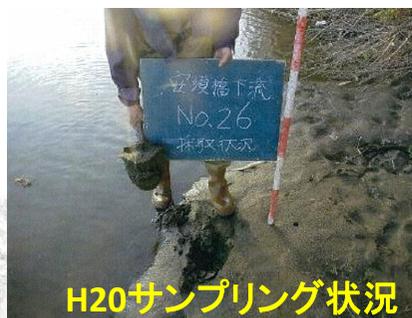
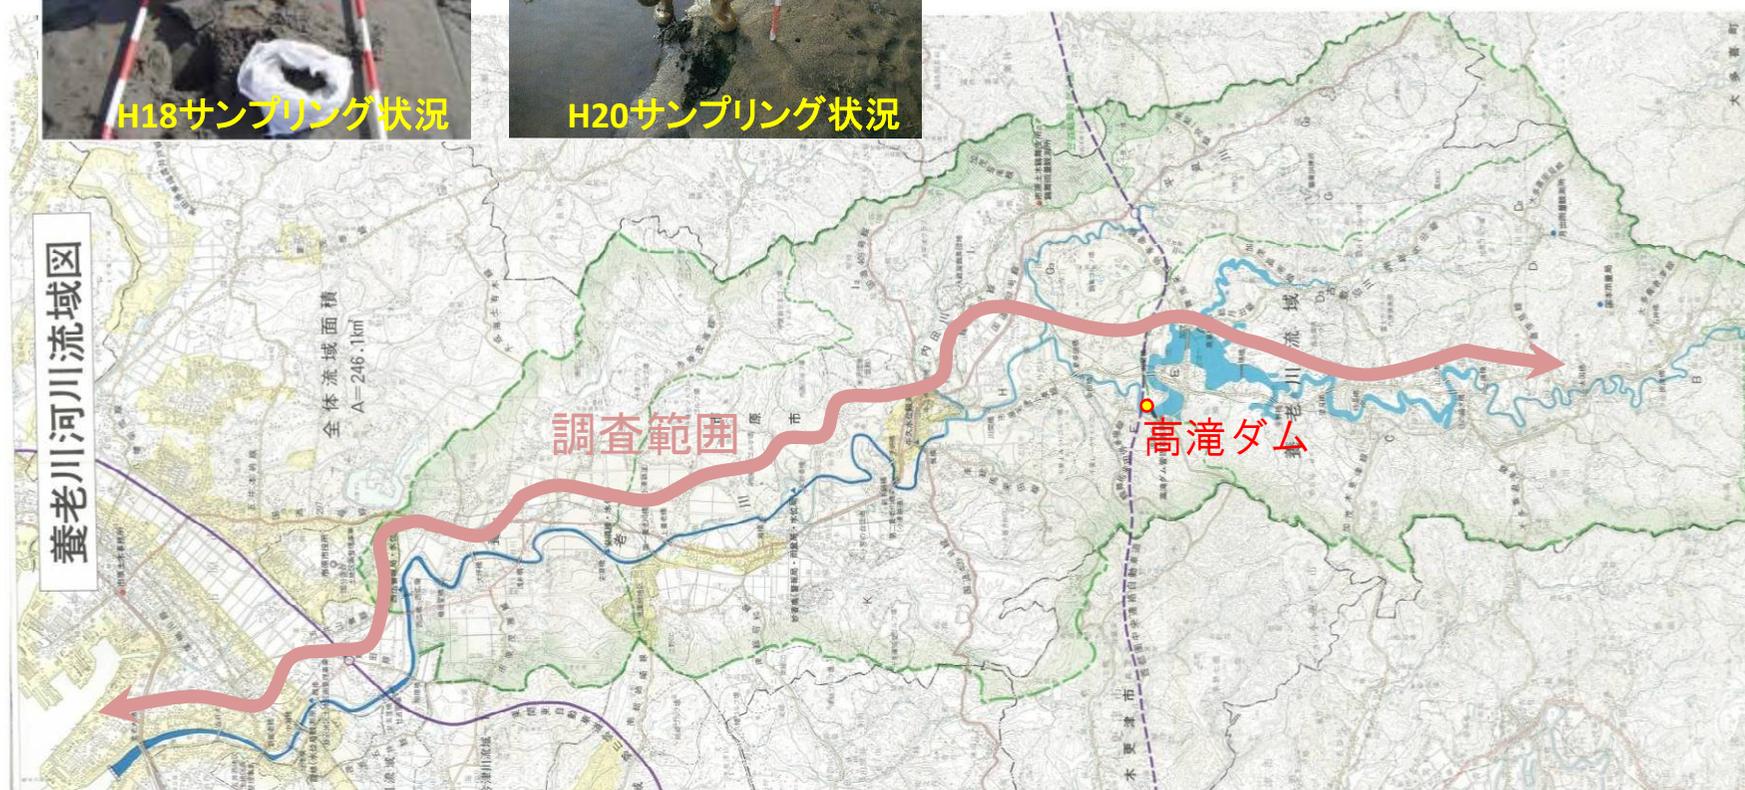
- 高滝ダムとその下流河川の河床材料について、材料を採取し、粒度分布試験を行いました。採取時期は、平成18年度と20年度で、採取箇所は、概ね500m毎にサンプリングを行いました。

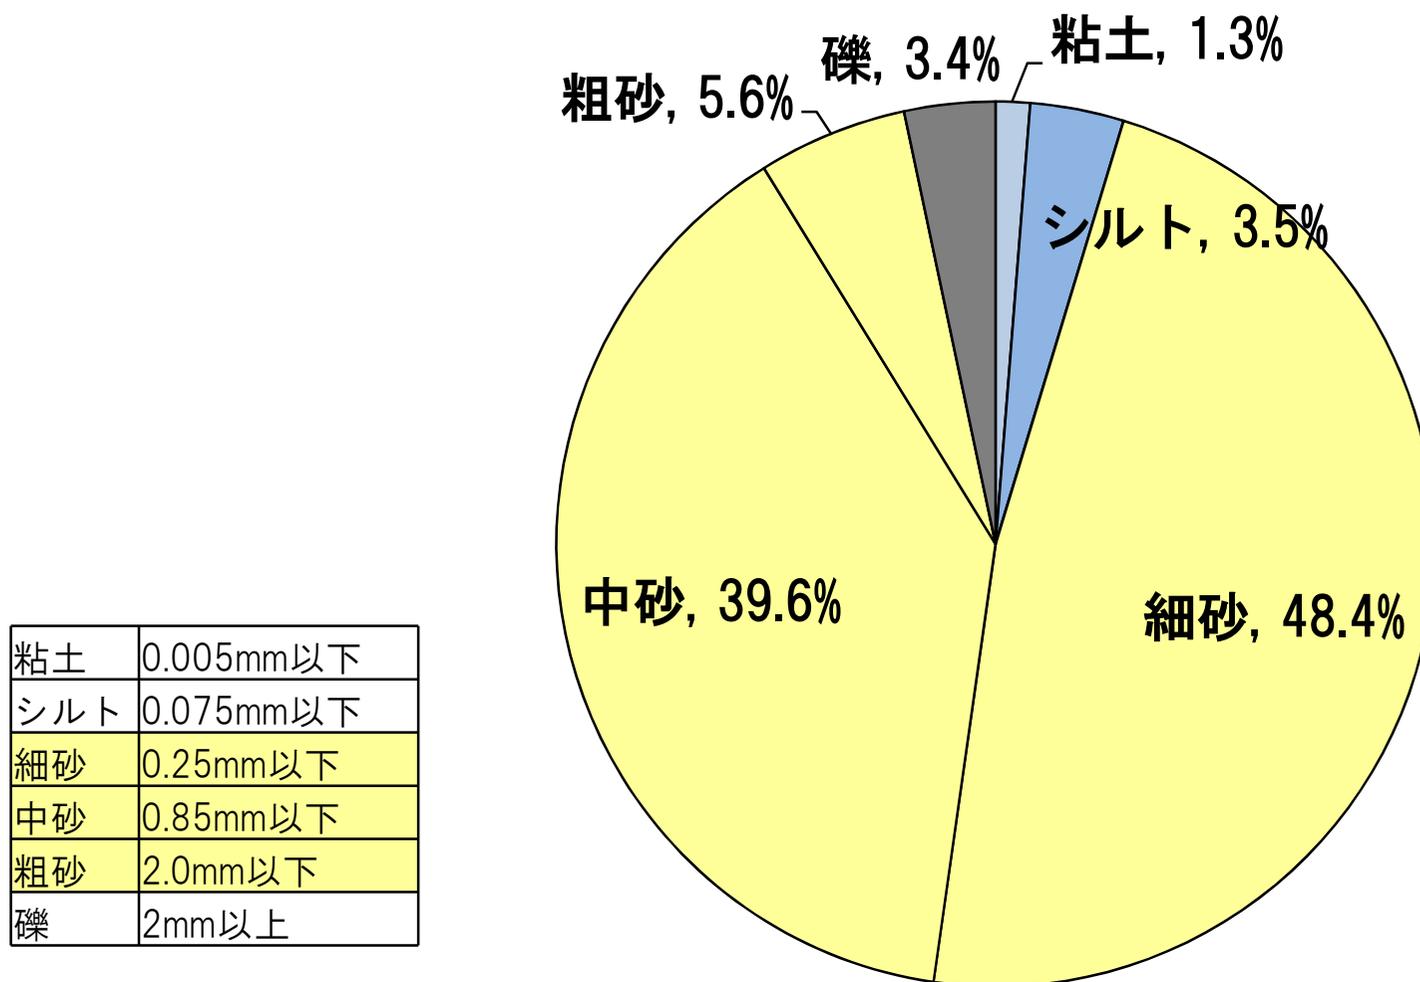
➤ 養老川の河床材料の94%は砂分で構成されています。

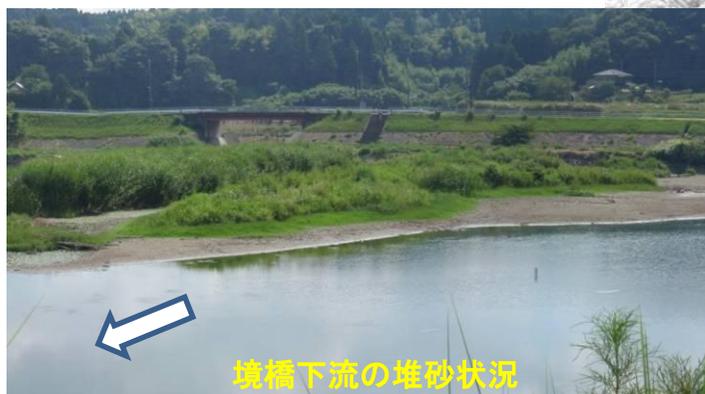
- 高滝ダムでは常時湖面が維持されており、その結果、貯水池に入る箇所で、急激に流速が落ちることから、境橋付近土砂の堆積が顕著となっています。
- このような状況から、土砂が貯水池に直接流入しないよう、養老川本川の上流側と支川の古敷谷川で貯砂ダムを設置して、定期的に土砂撤去を行っています。年間およそ10万 $m^3$ の流入土砂に対応することは困難な状況です。

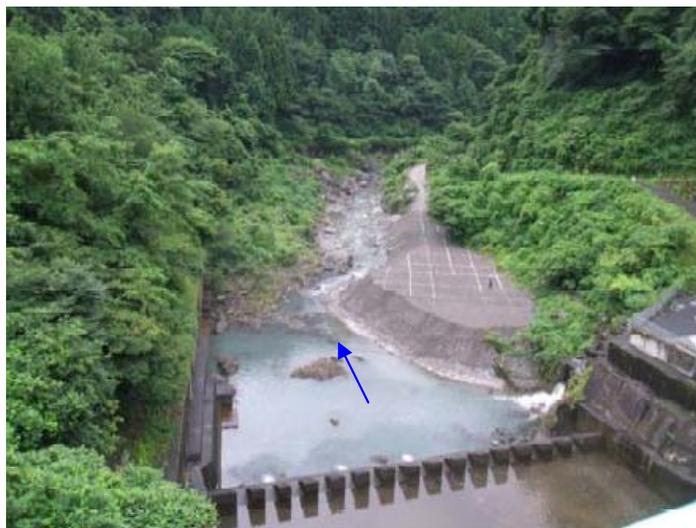
ダム直下の置土

### 下久保ダムにおける試験の事例

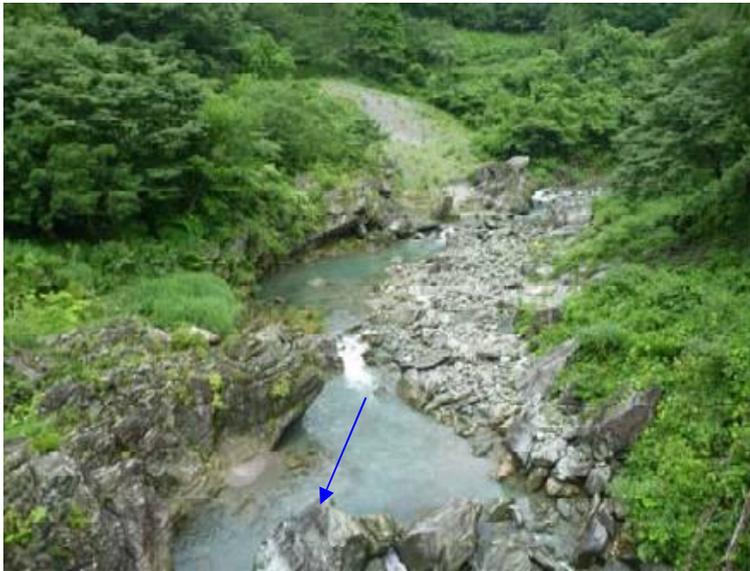
放流前

下久保ダム直下から0.5km下流の状況

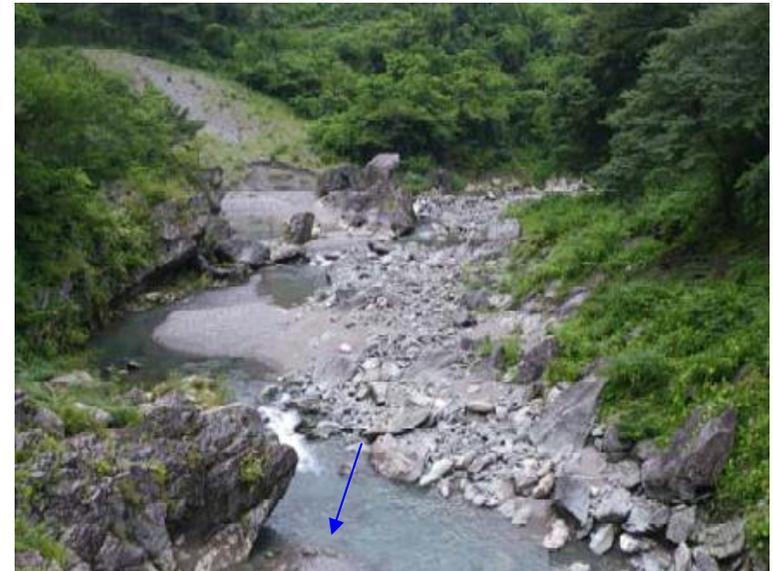
放流後

→砂洲の回復がみられた。

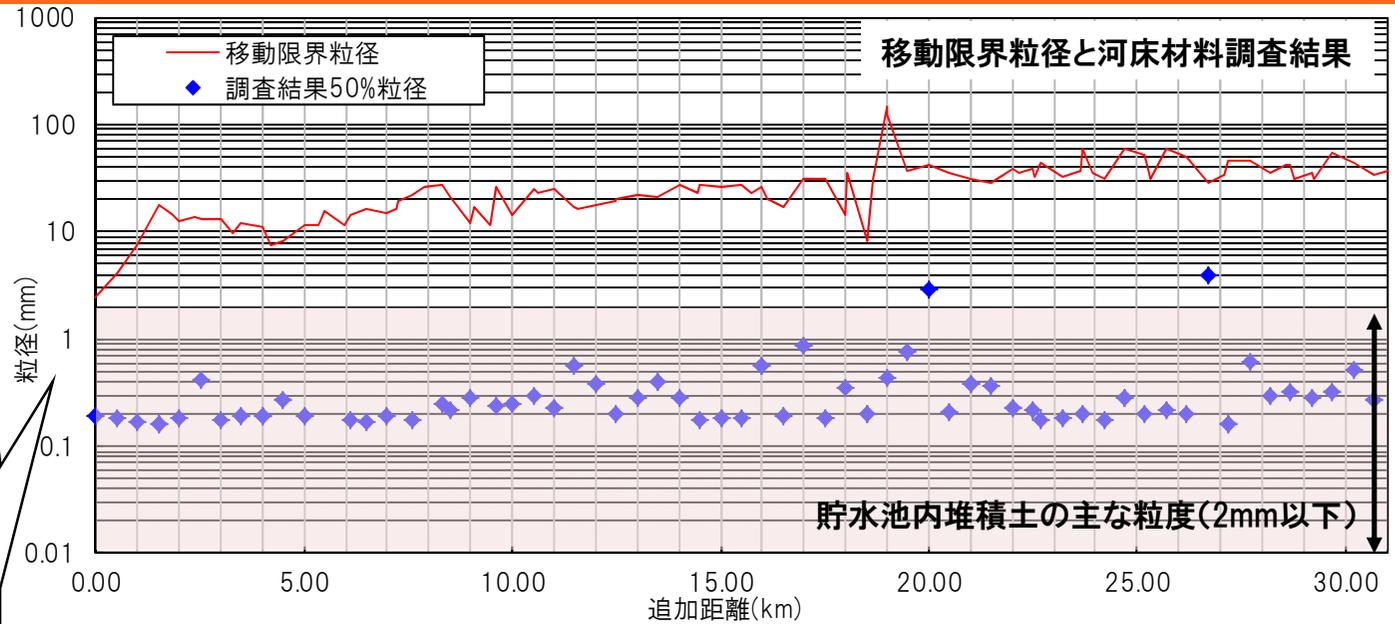
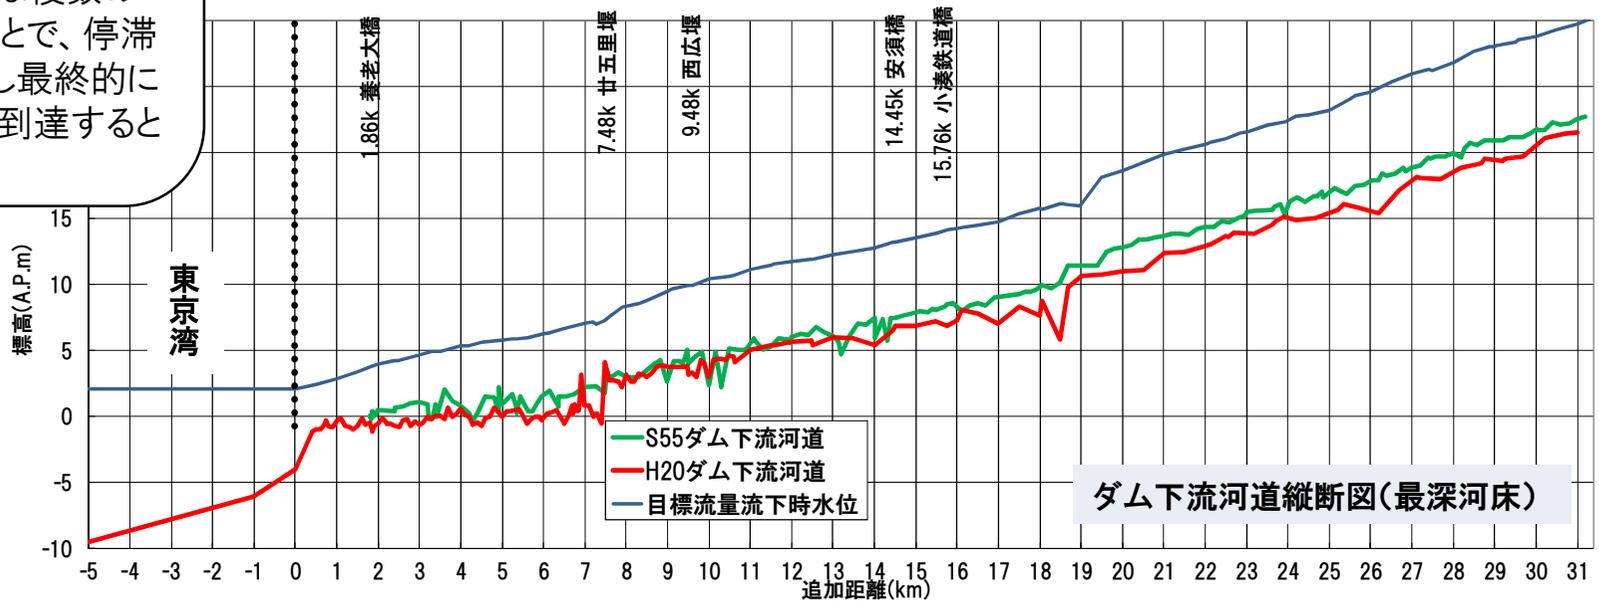
養老川の現在の河道は、高滝ダムから供給する土砂を流水により移動させる能力は十分に有しています。

供給した土砂は複数の洪水を重ねることで、停滞と移動を繰り返し最終的には、東京湾まで到達すると考えられます。

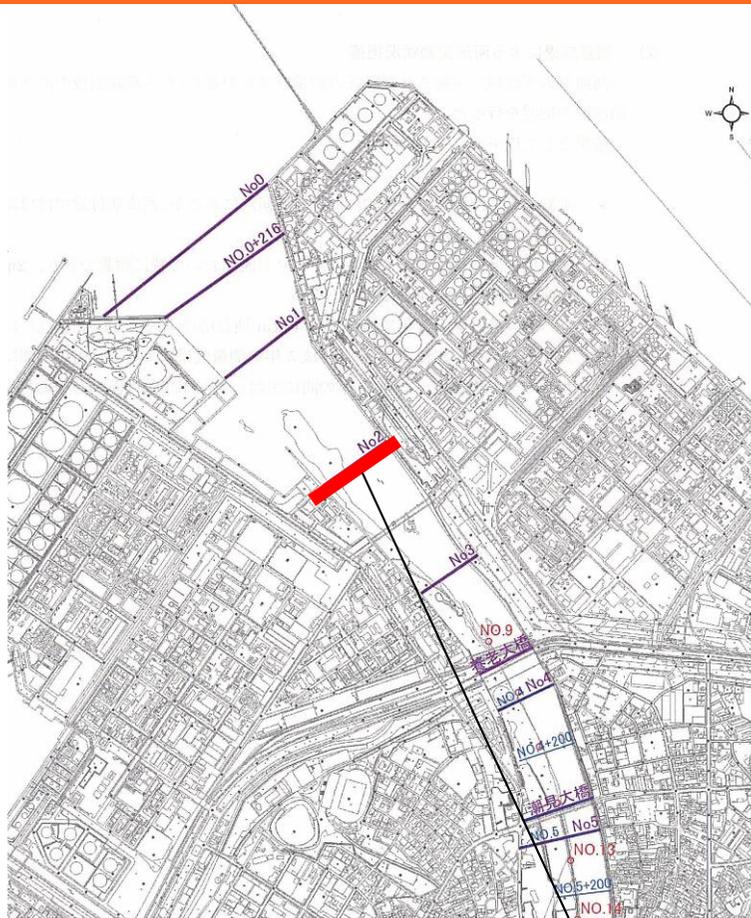
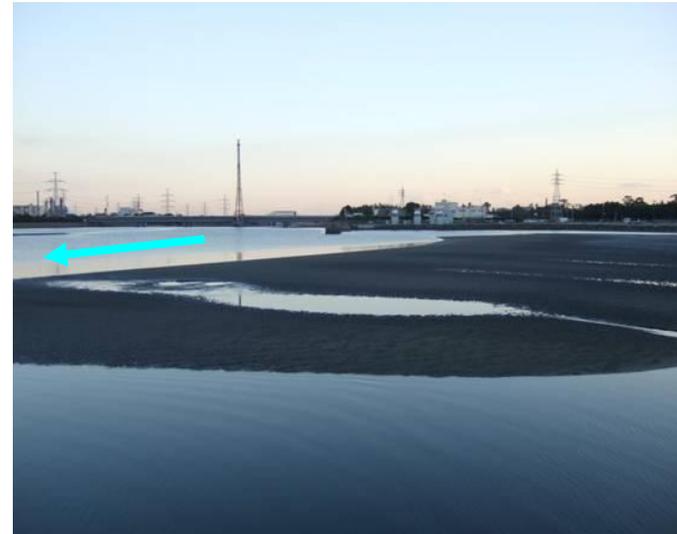
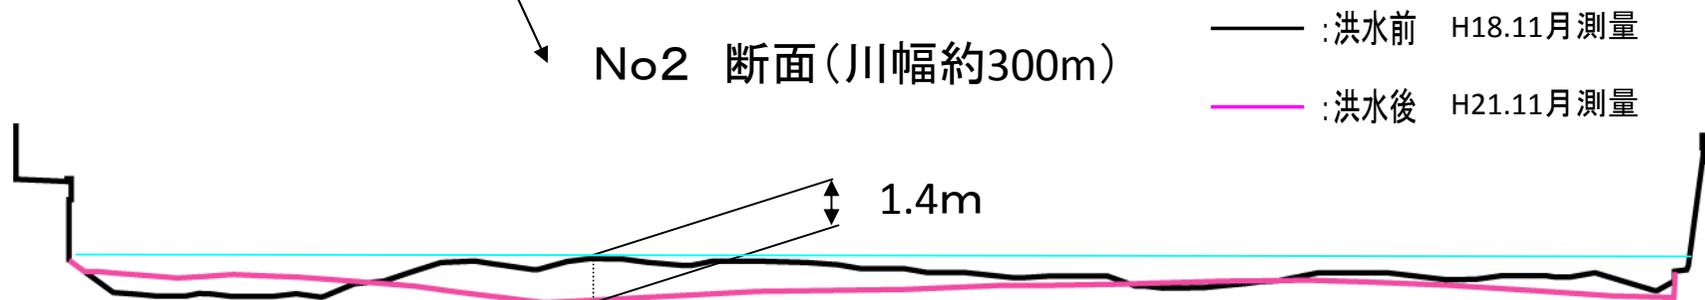
平成21年8月(台風11号)および10月(台風18号)の洪水前後の河川断面の変化
