# 養老川と高滝ダムの 土砂管理検討について

1. 養老川の概要
2. 高滝ダム下流における土砂の現状と課題
3. 高滝ダム堆砂対策の考え方
4. 土砂還元試験計画(案)

平成24年3月21日

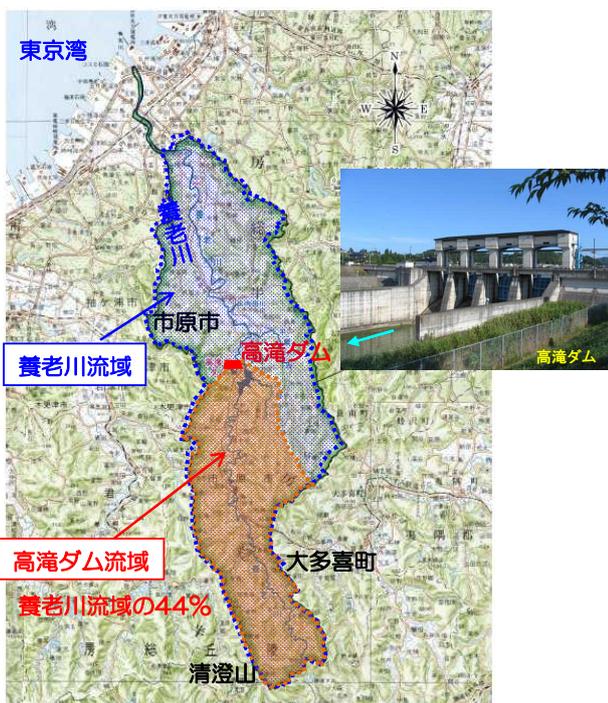
# 1. 養老川の概要 高滝ダムの概要

高滝ダムは、洪水調節と水道用水等の確保を目的として平成2年に建設された多目的ダムです。

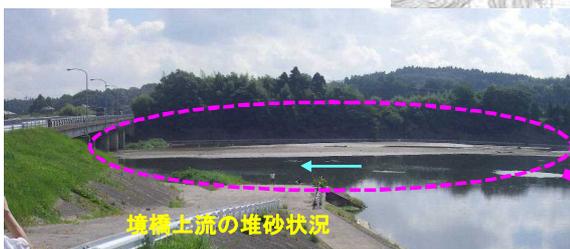
#### 堆砂の平面的な分布状況

- 高滝ダムでは、貯水池の流入地点で湖面が急に広がります。そのため、流速が急激に落ちることから、境橋上流地点において土砂堆積が顕著です。

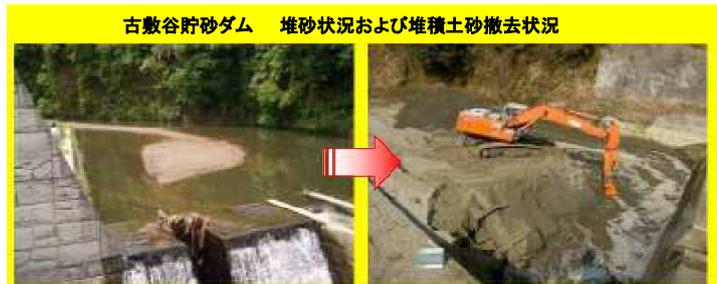
### 現在の堆砂対策

- 現在、高滝ダムの堆砂対策として、①貯水池内の堆積土砂の掘削 ②2基の貯砂ダムによる貯水池への流入土砂の軽減が行われていますが、依然として貯水池内の堆積土砂は増加傾向にあり、抜本的な対策が急務となっています。

貯水池内堆積土砂の排除が間に合わず、年々、堆積土砂は増加傾向にあります。

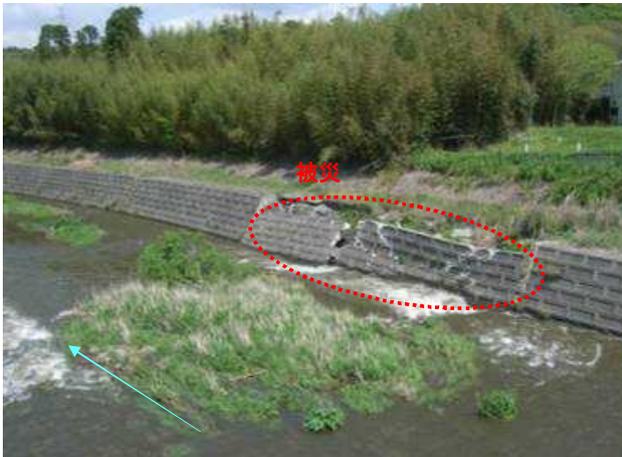
被災時 平成19年

- 養老川中流部では、河床低下に伴い、**河川構造物の被害が発生**しています。
- 上原橋下流の右岸において、河床部の侵食により、**コンクリート護岸が被災**しました。
- 護岸の復旧とあわせ、河床侵食防止のため、**護床コンクリート**を設置しました。

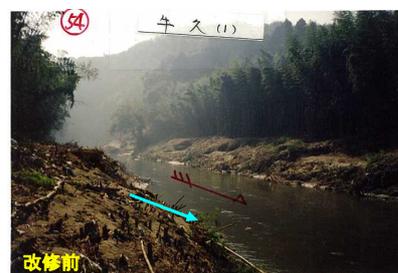
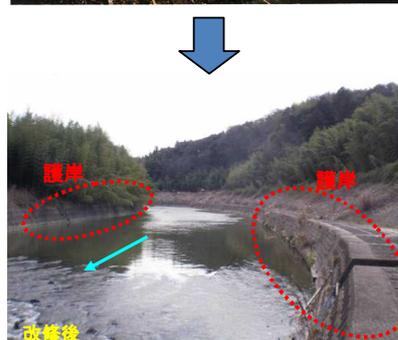
### 河床低下の要因

- 養老川では平成元年大災害を契機に、養老川中流部では**河川のショートカット、拡幅、護岸工など**、大規模な河川工事が行われました。これにより、平成元年洪水を上回る平成8年9月豪雨でも、浸水被害を軽減することができました。
- しかし一方で、河川工事は河岸からの土砂供給を減少させてしまいました。さらに、ダムによって上流域からの土砂供給が制限されたため、養老川中流部での河床低下が進行したと考えられます。
