令和6年7月8日  
第3回 一宮川護岸工事検証会議  
資料3

# 一宮川護岸工事検証会議 とりまとめ要旨（案）

1. 今次水害の概要
2. 浸水要因の分析結果
3. 仮締切堤防に関する法的見解

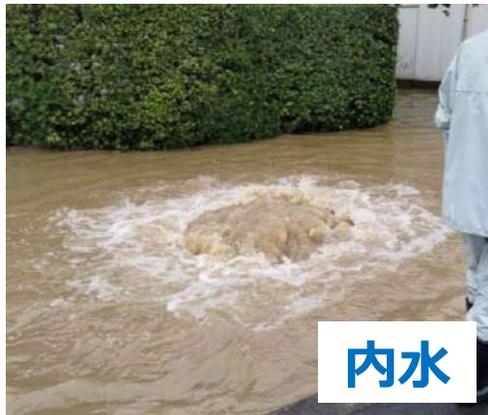
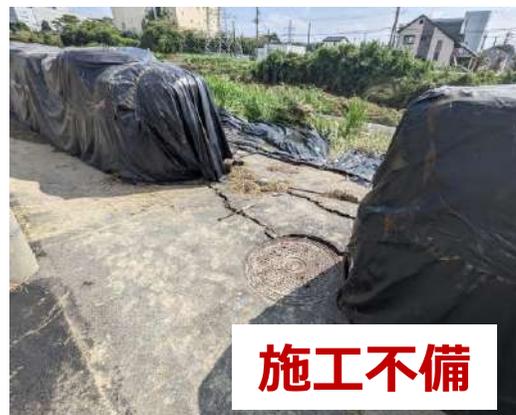
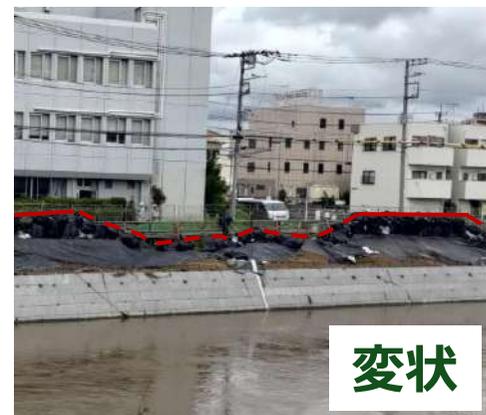
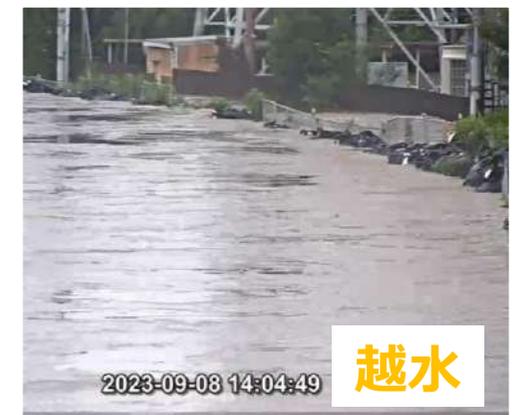
- 河川に排水しきれず、マンホールから吹き出すなどの**内水**
- 工事中における仮締切堤防の**施工不備**による高さ不足 (5箇所)
- 計画高水位を超える洪水により仮締切堤防が**変状** (17箇所、延長約4km※の6%相当)
- 上記以外で、堤防の上を洪水が超える**越水**も発生 など

※ 茂原市八千代地区・大芝地区は、一宮川（鶴枝川合流点～豊田川合流点）の左岸に位置し、護岸工事を施工中の約4km

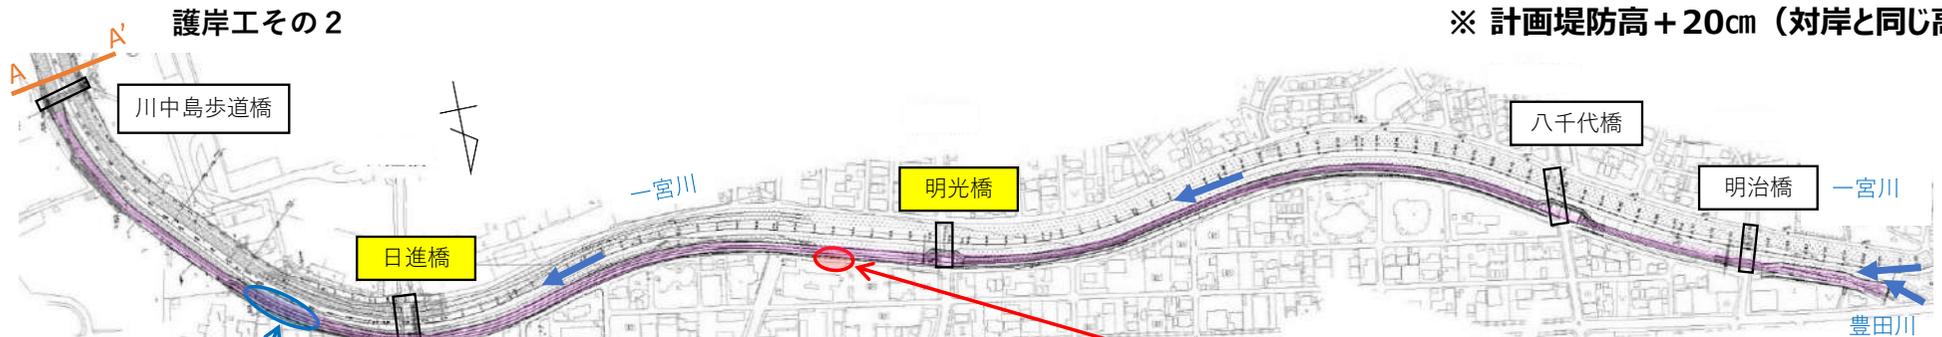
**仮締切り堤防の施工不備 (5箇所) により必要な高さ※が確保されていないことを確認。**

※ 計画堤防高+20cm (対岸と同じ高さ)

**A-2 日進橋下流**  
 間口延長 L=60.5m  
 仮締切高 H=10~38cm不足  
 \* 背後地に擁壁有

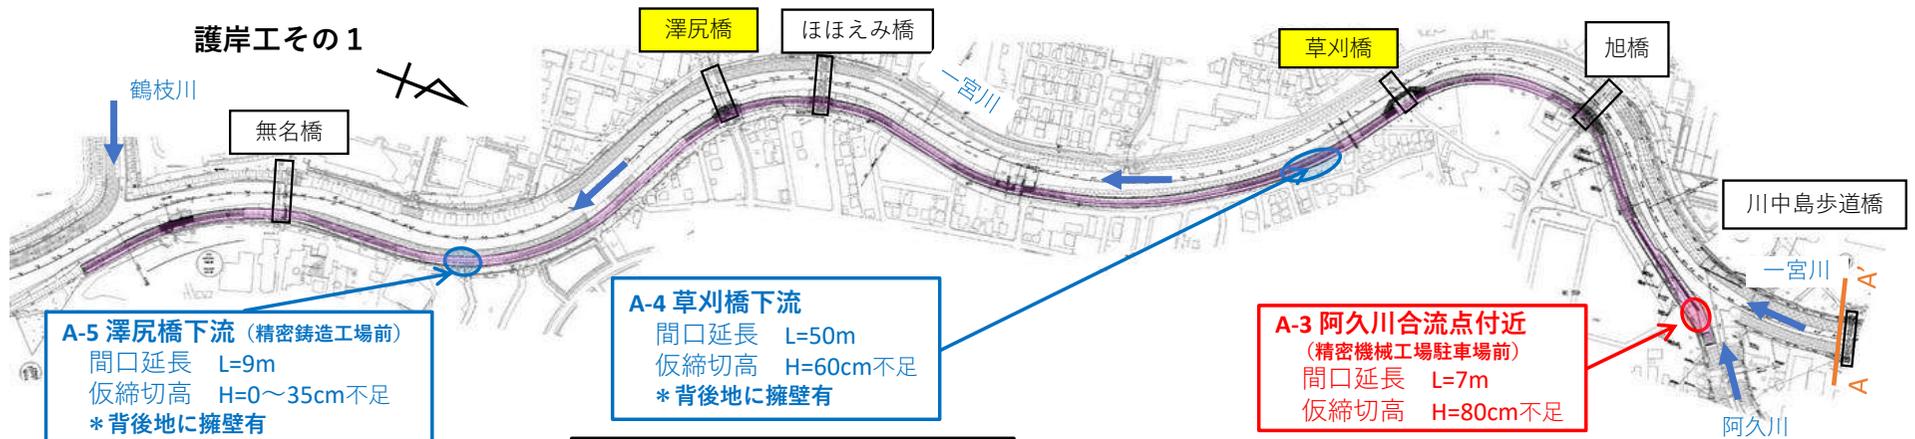
**A-5 澤尻橋下流 (精密鑄造工場前)**  
 間口延長 L=9m  
 仮締切高 H=0~35cm不足  
 \* 背後地に擁壁有

**A-4 草刈橋下流**  
 間口延長 L=50m  
 仮締切高 H=60cm不足  
 \* 背後地に擁壁有

**A-3 阿久川合流点付近 (精密機械工場駐車場前)**  
 間口延長 L=7m  
 仮締切高 H=80cm不足

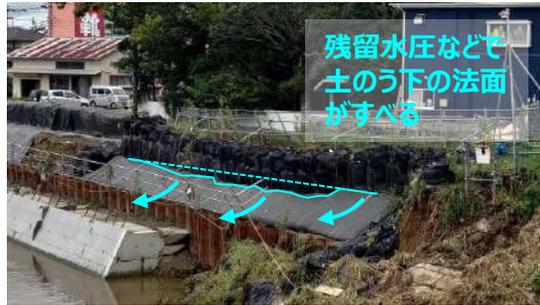
a 法面のすべり

- 洪水後に工区全体延長の約6%で仮締切堤防に変状が生じた。
- 仮締切堤防は、「仮締切堤防設置基準」等に基づき設計。\*1  
(詳細は災害検証会議資料を参照)
- この変状は、計画高水位を超える洪水によるものである。\*1  
被災形態としては、**法面のすべり破壊**や**越水**、**浸透**のいずれか、または、複合的に生じたものと考えられる。

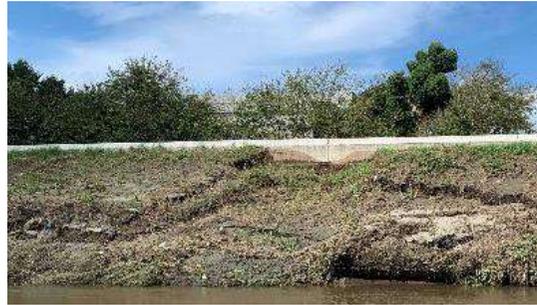
対岸の完成堤防の被災

- 対岸の完成堤防も被災するほどの洪水が発生

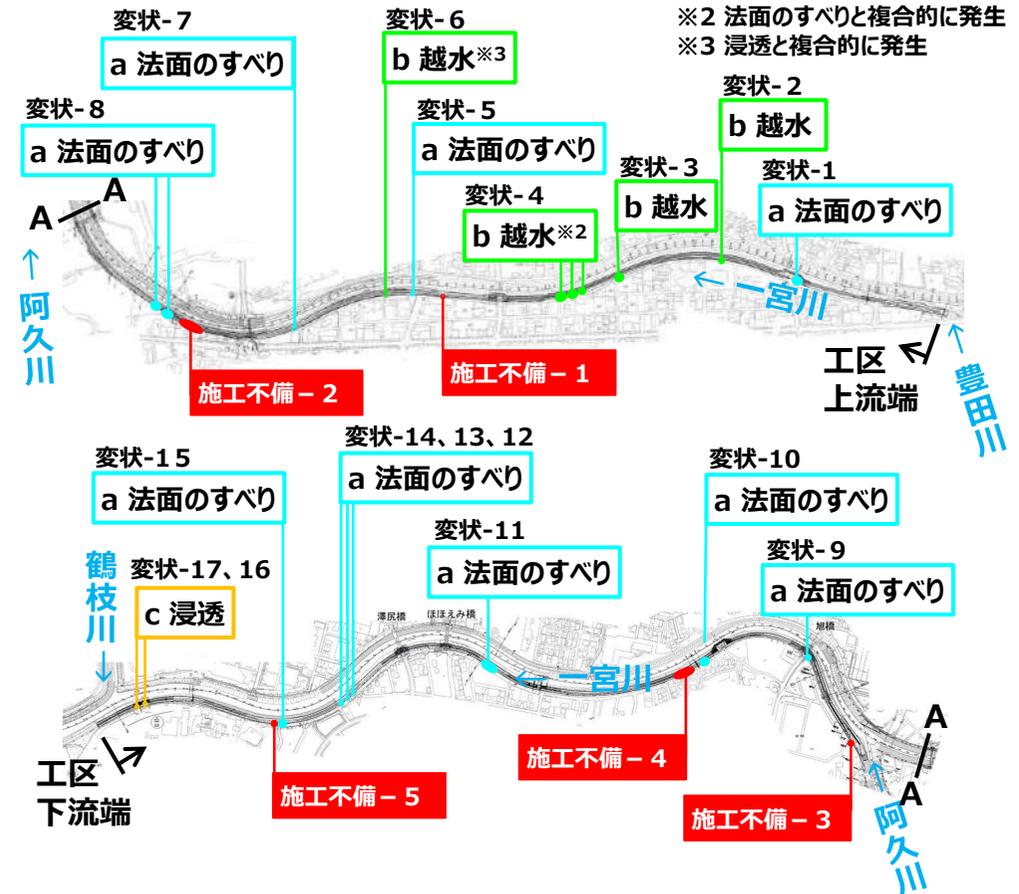
## 《仮締切堤防の変状箇所及び主要因》

区分	箇所数	延長	
施工不備、変状なし		3,671.5m	(90.4%)
施工不備	5	129.0m	(3.2%)
土の変状	17	259.5m	(6.4%)
a 法面のすべり	[11]	[163.9m]	[4.0%]
b 越水	[4]	[84.6m]	[2.1%]
c 浸透	[2]	[11.0m]	[0.3%]
工区全体延長		4,060.0m

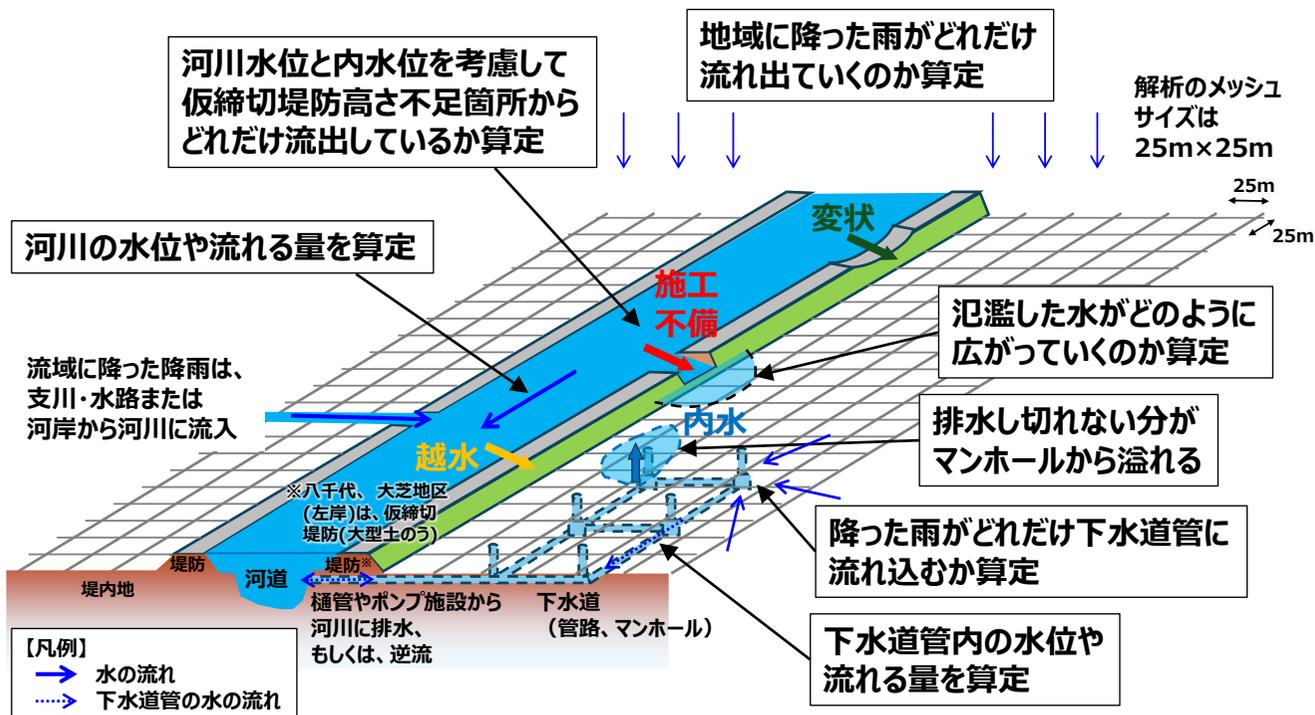
## シミュレーションモデルの概要

- 浸水要因（内水、施工不備、変状、越水など）を反映できるシミュレーションモデルを使用し、八千代地区、大芝地区における浸水の時間的変化を再現した。

（観測データ、洪水痕跡、記録映像、SNS等の動画・画像※のほか、住民ヒアリングなどで再現性を確認）

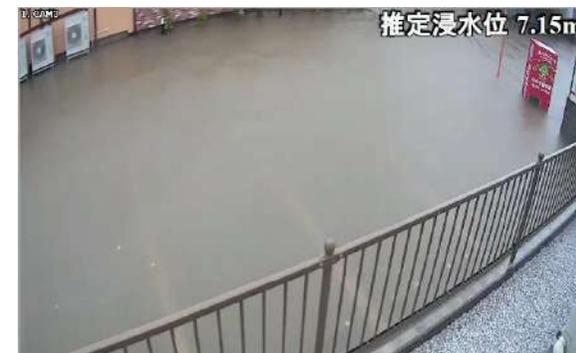
画像水位 (杉の子保育園) 11:00時点

## 再現性の確認 (例)

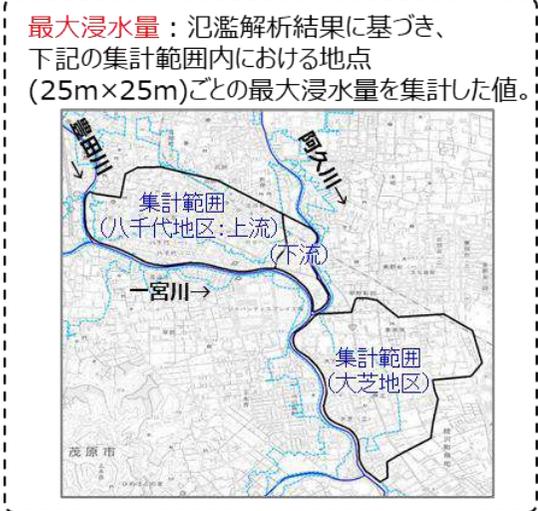
■ 構築したシミュレーションモデルを使って、以下のケースで八千代・大芝地区の「最大浸水量」を算定

- ① 再現計算 令和5年9月8日の水害と同じ条件 (施工不備5箇所、変状17箇所)
- ② 仮締切堤防に施工不備があるも、変状は無かった場合 (施工不備5箇所、変状0箇所)
- ③ 仮締切堤防の施工不備も変状も無かった場合 (施工不備0箇所と変状0箇所)

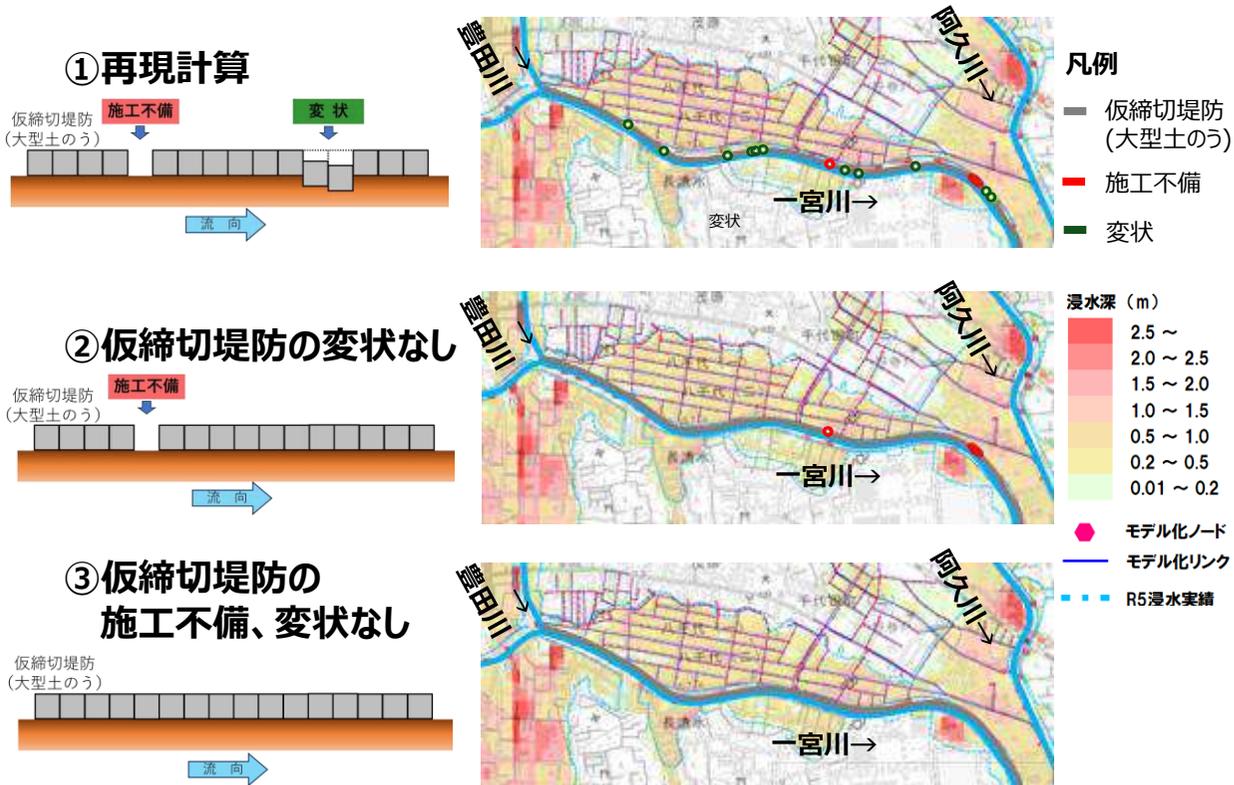
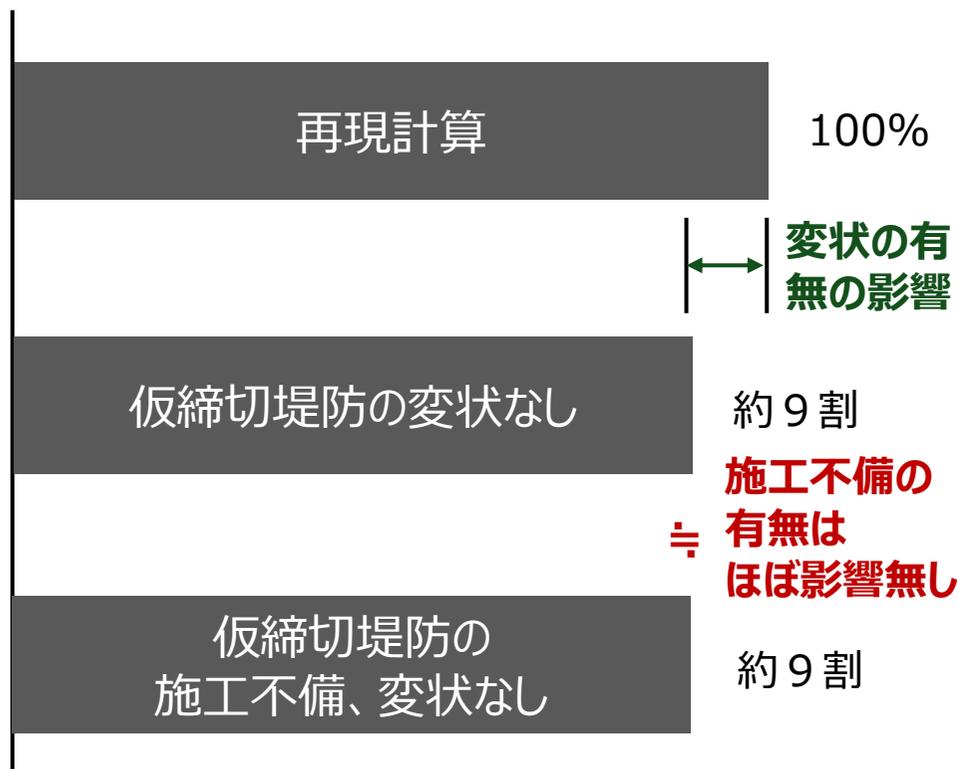
### 《八千代・大芝地区内の最大浸水量の集計値》

- シミュレーション結果から、**変状**と**施工不備**がなくても、未曾有 (1/180) の豪雨により、河川水位が上昇して、**堤防を越水**したものと推測。
- **変状** 17箇所がなかった場合、浸水量は約 9 割、また、**変状**と**施工不備**の両方がなくても、約 9 割と推測。  
(なお、仮締切り堤防の**変状** 17箇所 のうち、6箇所から出水したと推測)  
→ **施工不備の有無は、浸水量にほぼ影響しない (有意な影響は認められない)**

※浸水図は八千代地区のみを例示
