## 第4 法的観点からの検証（総論）

## 2 仮締切堤防の施工不備

### 3 仮締切堤防の変状について

一宮川護岸工事検証会議  
令和7年3月

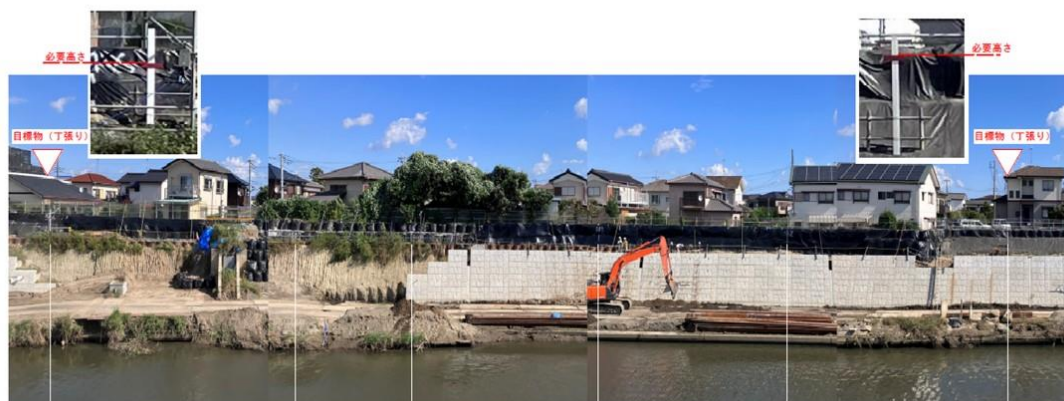
## 仮締切堤防高さの「見える化」

土のう触診状況

- 「見える化」されたことにより目標高さが一目瞭然となった。
- 触診することにより、遮水シート内部の異常を確認。

パトロールに関しては、仮締切堤防の高さ不足を見逃した経緯から、現場に計測棒を設けて一目で仮締切堤防の高さが確認できるように改善し、また、遮水シートで覆われた仮締切土のうの一部が無かった経緯から、遮水シートの上から触診により仮締切土のうの有無を確認するように改善している。

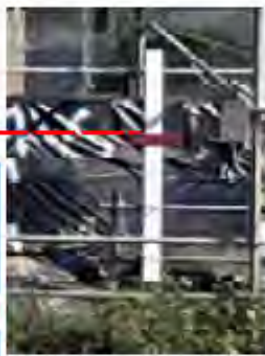
必要高さ

目標物（丁張り）

- ・仮締切り堤防（計画堤防高＋20cm）について、仮締切り堤防断面図を使用し、見える化された目標物（丁張り）を目安に、対岸から高さの確認や遮水シートの状況等の確認を行う。
- ・見える化された目標物（丁張り）自体の高さについて、監督職員（または、現場技術員）、受注者で確認（測量）を行う。
- ・遮水シートで密封されている箇所については、近接目視及び触診して確認する。
