# 塩浜1丁目(SL-2)追加距離ごとの粒度組成経時変化

## 3-5 目標達成基準2に対する検証と評価 (底質)

# IV.平成26年度モニタリング調査計画(案)

## 平成26年度モニタリング調査位置

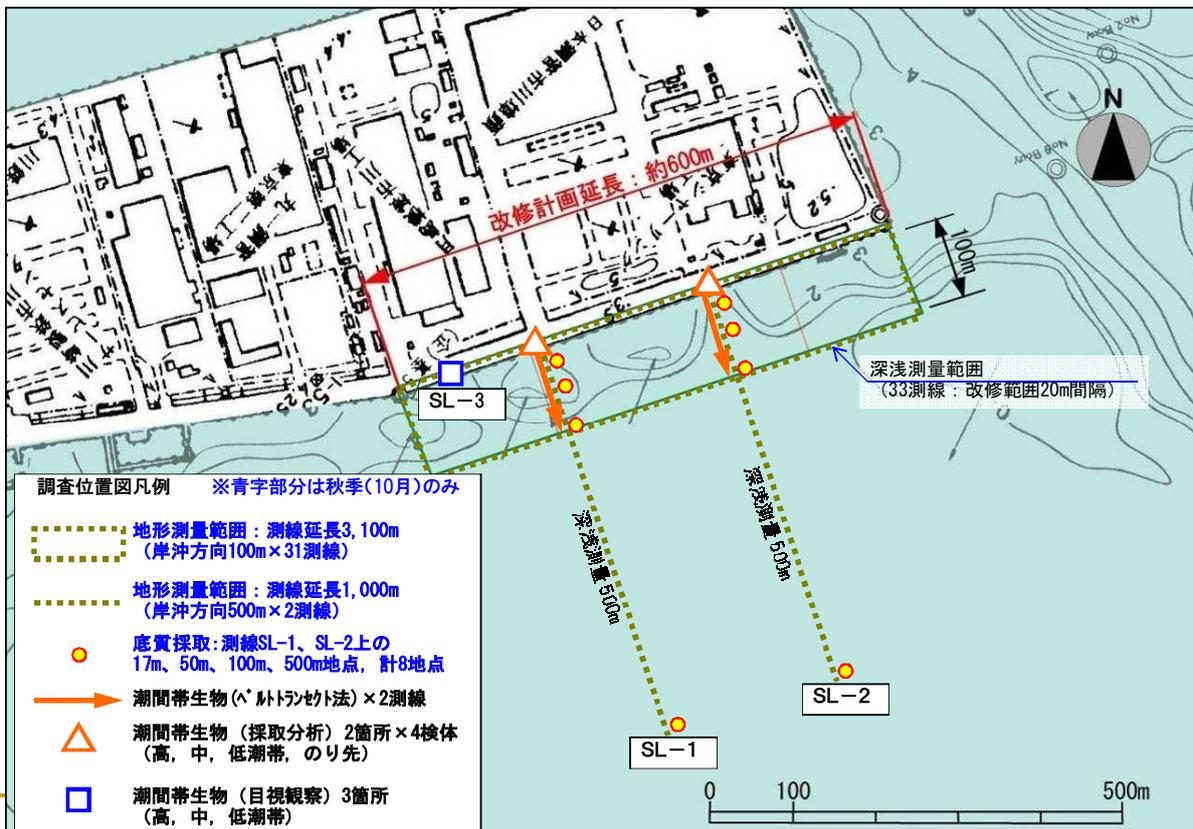
項目	目的	方法	時期(間隔)	数量等
地形	<ul style="list-style-type: none"> <li>護岸部の張り出しによる周辺への物理的影響の把握</li> <li>洗掘等による周辺地形の変化の把握等</li> </ul>	深浅測量(水深の浅い水際部は汀線測量)	秋季：10月頃の年1回	<ul style="list-style-type: none"> <li>護岸改修範囲の岸沖方向100m×(31測線) = 測線延長3,100m</li> <li>測線SL-1(No.10)、測線SL-2(No.20)の岸沖方向500m×(2測線) = 測線延長1,000m : 合計4,100m</li> </ul>
底質	<ul style="list-style-type: none"> <li>護岸部の張り出しによる周辺への物理的影響の把握</li> <li>底質(粒度組成)の変化の把握</li> </ul>	採泥・粒度試験	秋季：10月頃の年1回	<ul style="list-style-type: none"> <li>測線SL-1(No.10)、測線SL-2(No.20)において、各測線4箇所にて採泥(17m、50m、100m、500m地点) : 合計8検体</li> </ul>
海生生物	<ul style="list-style-type: none"> <li>護岸部への潮間帯生物の再定着状況の把握</li> <li>護岸前面海域の底生生物の生息状況の把握</li> </ul>	ヘルトランゼト法による観察	春季：5月 秋季：10月頃の年2回	<ul style="list-style-type: none"> <li>測線SL-1(No.10)、測線SL-2(No.20)の2測線の基点から100mの範囲</li> <li>護岸(斜面上)：方形枠(50cm×50cm)による連続目視観察</li> <li>高潮帯から護岸のり先まで1m間隔</li> <li>旧護岸法線より20~100mは10m間隔</li> <li>測線SL-3(No.4)の高潮帯、中潮帯、低潮帯での方形枠(50cm×50cm)による目視観察</li> </ul>

採取分析		<ul style="list-style-type: none"> <li>測線SL-1(No.10)、測線SL-2(No.20)の2測線における採取分析</li> <li>1測線当り高、中、低潮帯、のり先の4検体 : 合計8検体</li> </ul>

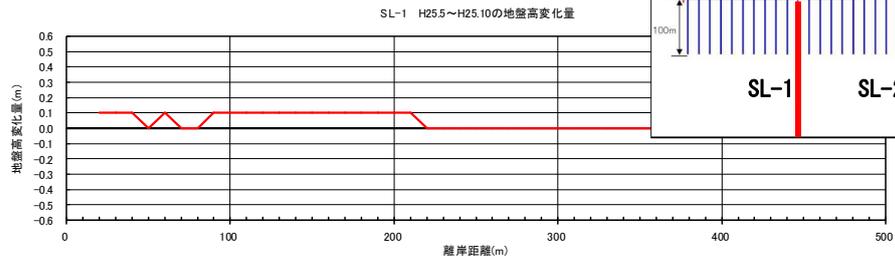
前回 H25 年 5 月から  
H25 年 10 月までの  
地盤高変化量

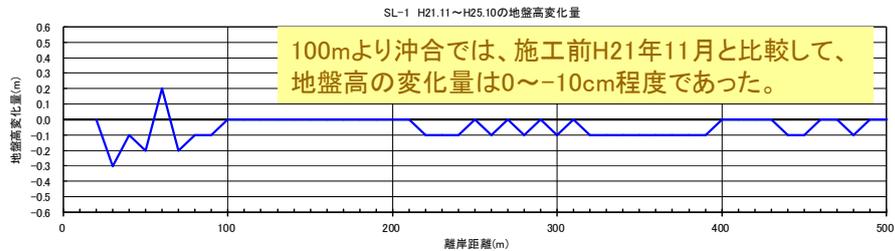
施工前 (H21 年 11 月)  
から H25 年 10 月までの  
地盤高変化量

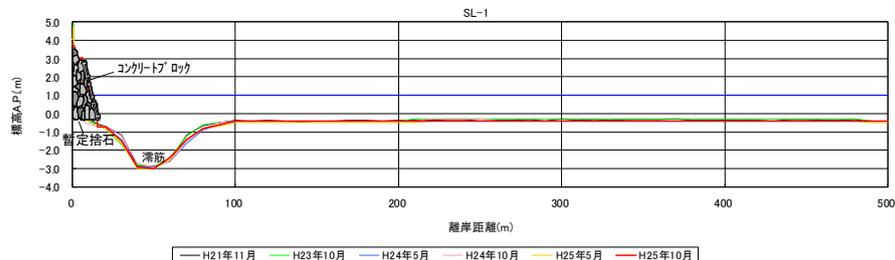
これまでの横断面図の  
重ね合わせ

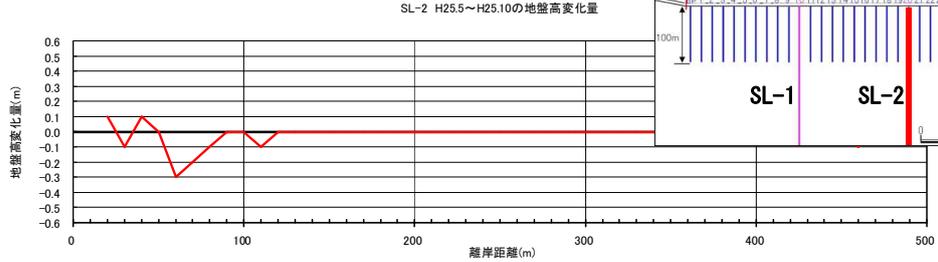
前回 H25 年 5 月 から  
H25 年 10 月 までの  
地盤高変化量

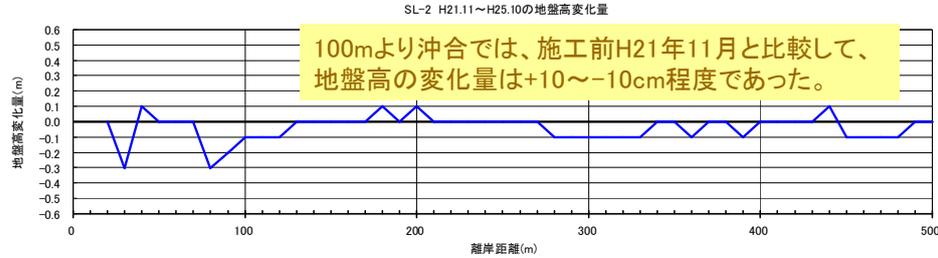
施工前 (H21 年 11 月)  
から H25 年 10 月 までの  
地盤高変化量

100mより沖合では、施工前H21年11月と比較して、  
地盤高の変化量は+10~-10cm程度であった。

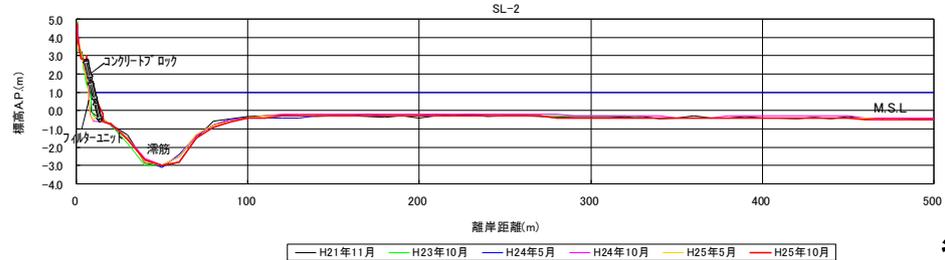
これまでの横断図の  
重ね合わせ

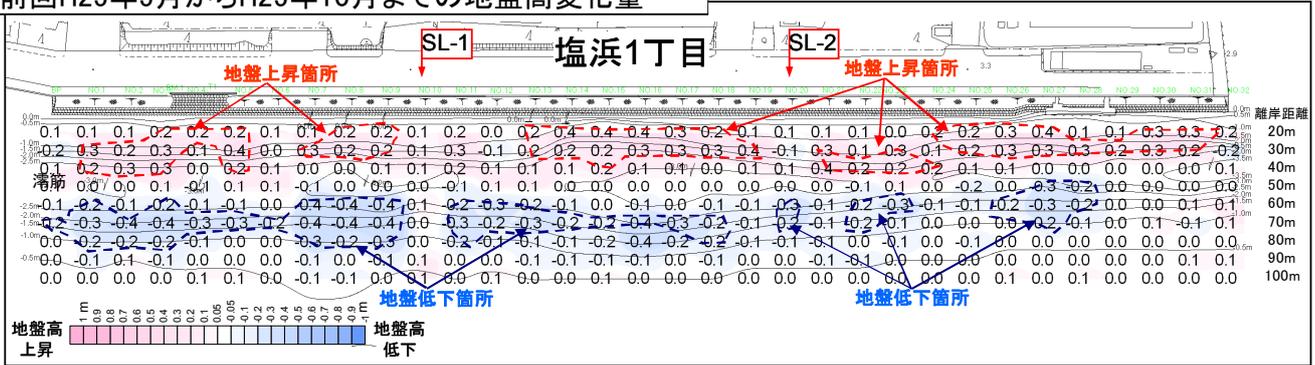
前回 H25 年 5 月 から H25 年 10 月 までの地盤高変化量

等深線図: H25年10月測量

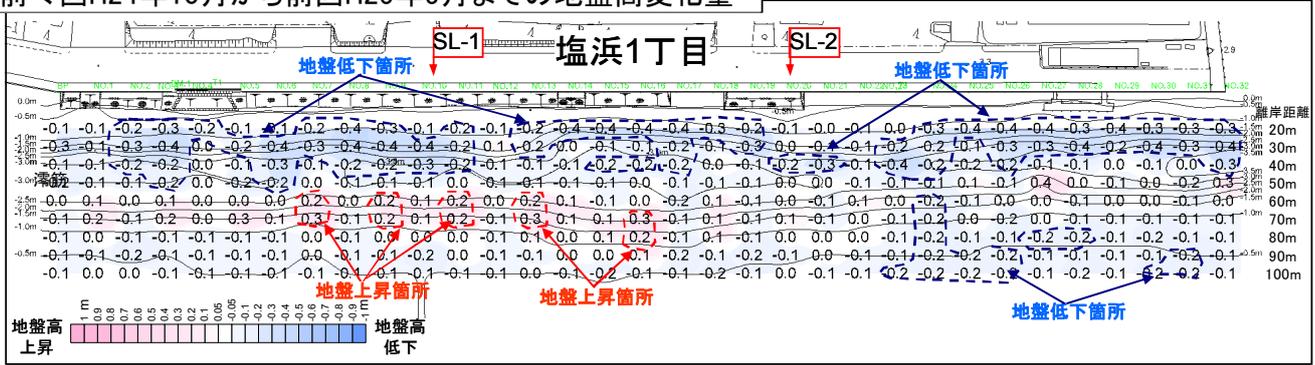
前々回 H24 年 10 月 から 前回 H25 年 5 月 までの地盤高変化量

等深線図: H25年10月測量

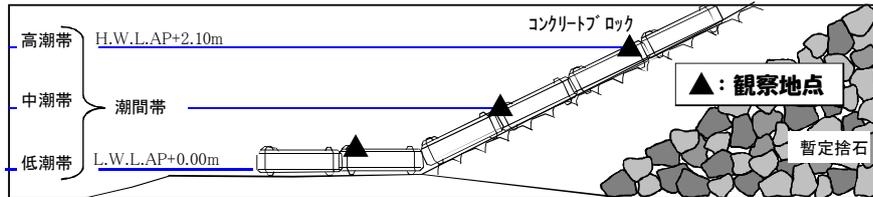
完成形の護岸(SL-3)の潮間帯動物の種類数は、コンクリートブロック施工後2ヵ月を経過した時点で、高潮帯1種、中潮帯3種、低潮帯2種を確認した。

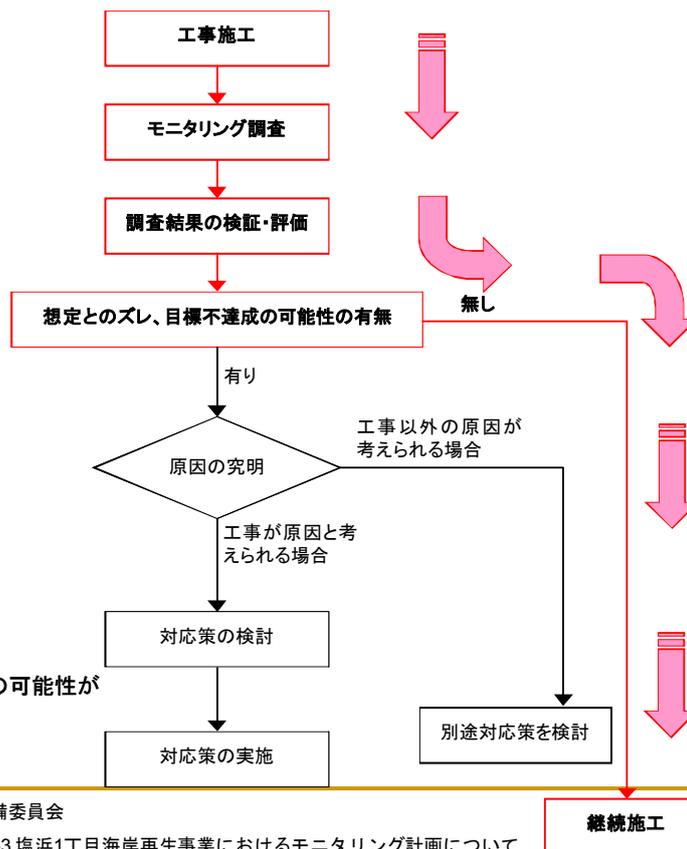
図 想定とのズレ、目標不達成の可能性が生じた場合の方策
