# 図3 建物配置図

図4 来退店経路図

**図5 騒音発生源及び予測地点位置図**

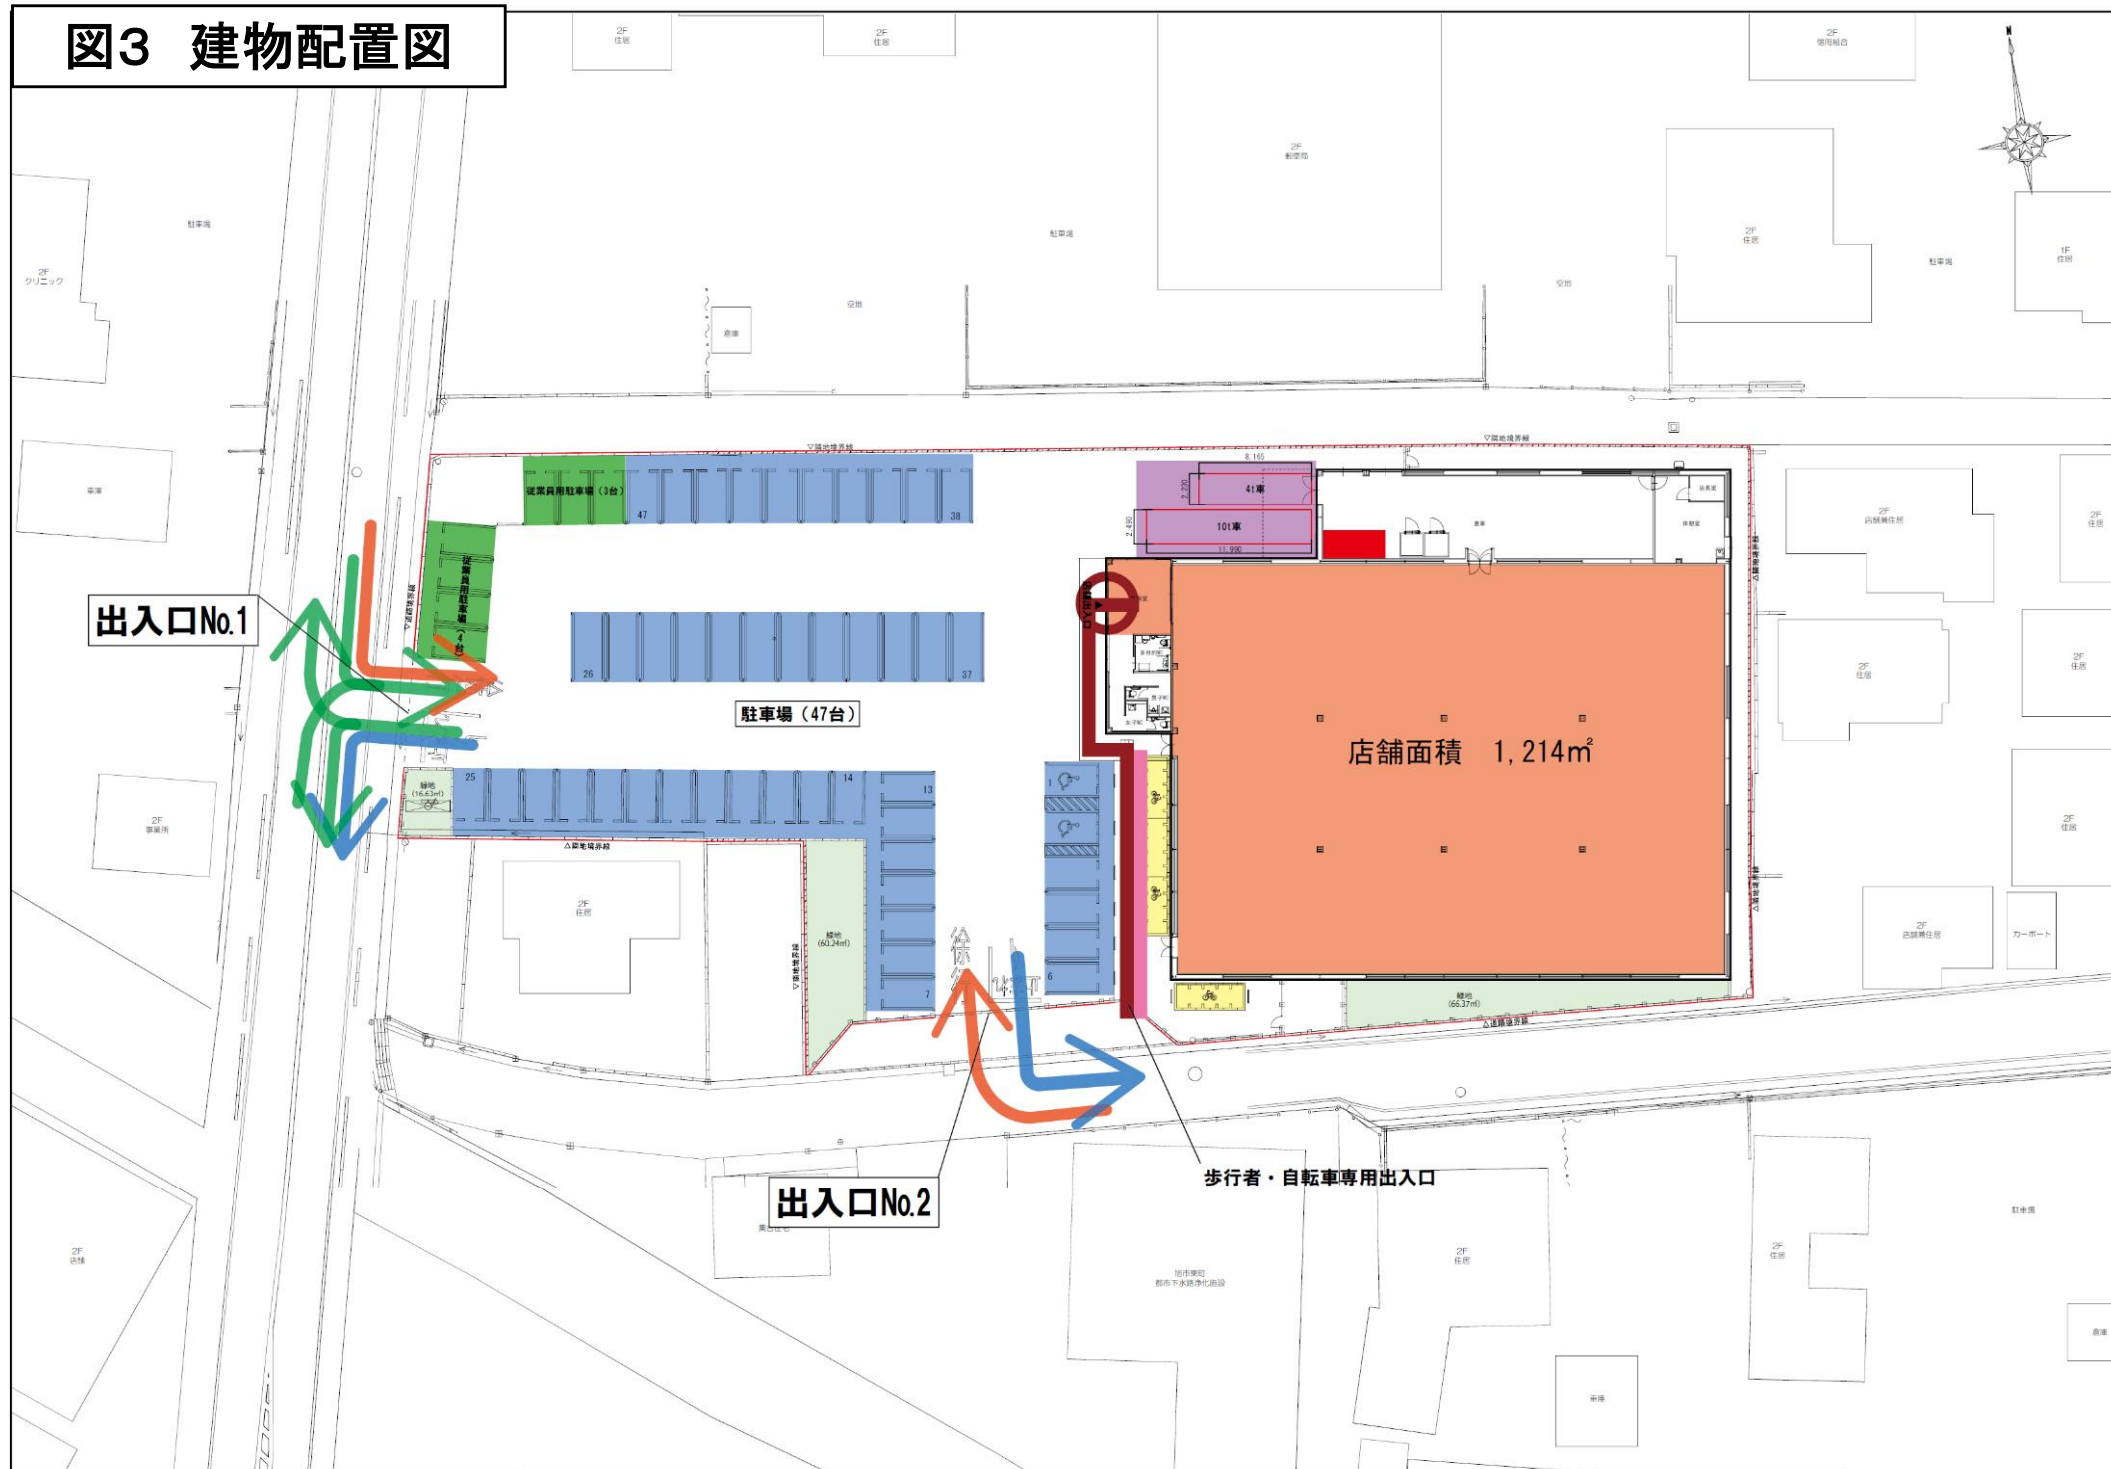
| | 店舗建物 | | 荷さばき施設 | | 駐車場 | | 歩行者経路 | | 自転車経路 | 建物配置図 |
| | 廃棄物等保管施設 | | 駐輪場 | | 従業員用駐車場 | | 緑地 | | 店舗入口 | |
