## 事故多発箇所における安全対策実施による事故抑止効果 (共同現地診断実施箇所)

| 路線・箇所・形状 | 主要地方道富津館山線・館山市・交差点 |

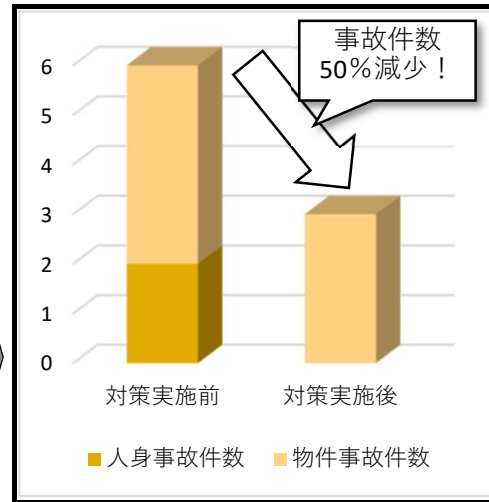
### 対策実施による事故抑止効果

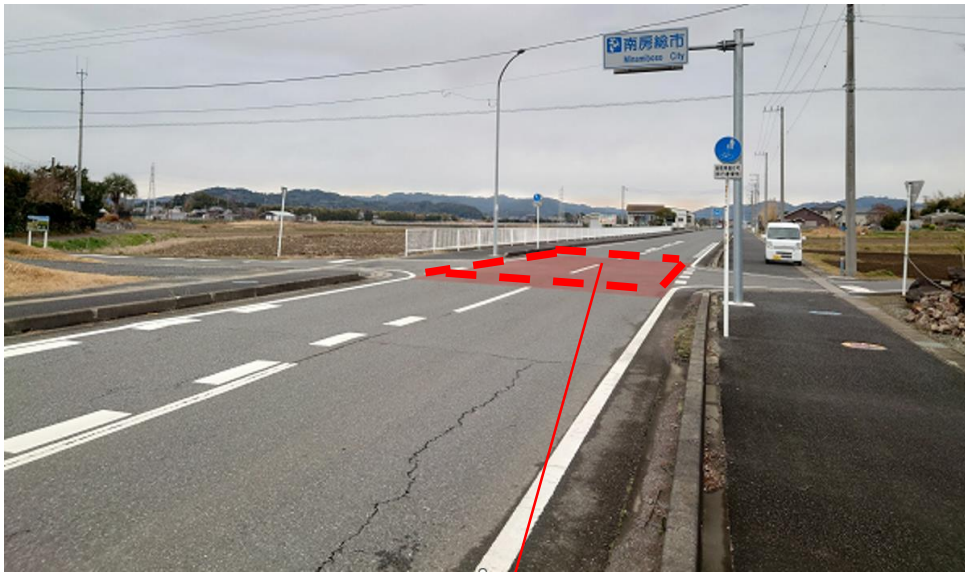
交差点内カラー舗装の実施

その他安全対策  
 ・区画線の補修  
 ・警戒標識の向き調整  
 ・減速ドット線の設置
