公共用水域における水質・底質の放射性物質モニタリング調査結果 (令和元年度1回目)について

令和元年8月30日
千葉県環境生活部水質保全課
電話 043-223-3818

県では、公共用水域（手賀沼・印旛沼流域及び東京湾）における放射性物質の状況を把握するため、水質・底質のモニタリング調査を実施しております。

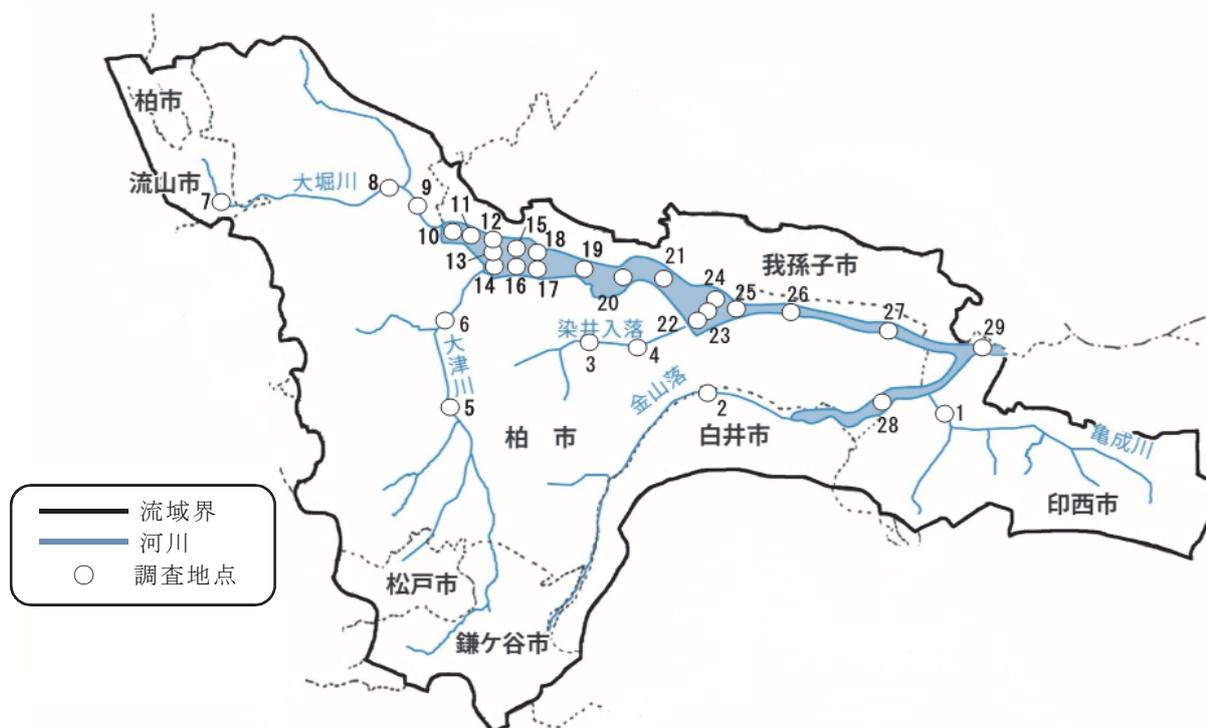
別図 手賀沼流域調査地点図

手賀沼流域調査地点

NO.	水域名	地点名	市町村
1	亀成川	亀成橋	印西市
2	金山落	名内橋	白井市
3	染井入落	若白毛付近	柏市
4		染井新橋	柏市
5	大津川	下橋	柏市
6		上沼橋	柏市
7	大堀川	新駒木橋	流山市
8		地金堀・大堀川合流前	柏市
9		北柏橋	柏市

NO.	水域名	地点名
10	手賀沼	大堀川河口付近
11		大堀川河口東
12		根戸新田地先
13		大津川河口北
14		大津川河口付近
15		根戸下
16		大津川河口東
17		我孫子新田地先
18		大井新田地先
19		手賀大橋下流
20		手賀大橋下流1km
21		手賀大橋下流2km
22		染井入落河口付近
23		手賀沼中央
24		手賀沼中央北
25		曙橋上流
26		水道橋下流
27		浅間橋下流
28		下手賀沼中央
29		布佐下

① 手賀沼及び流入河川 29地点（手賀沼20地点、流入河川9地点）

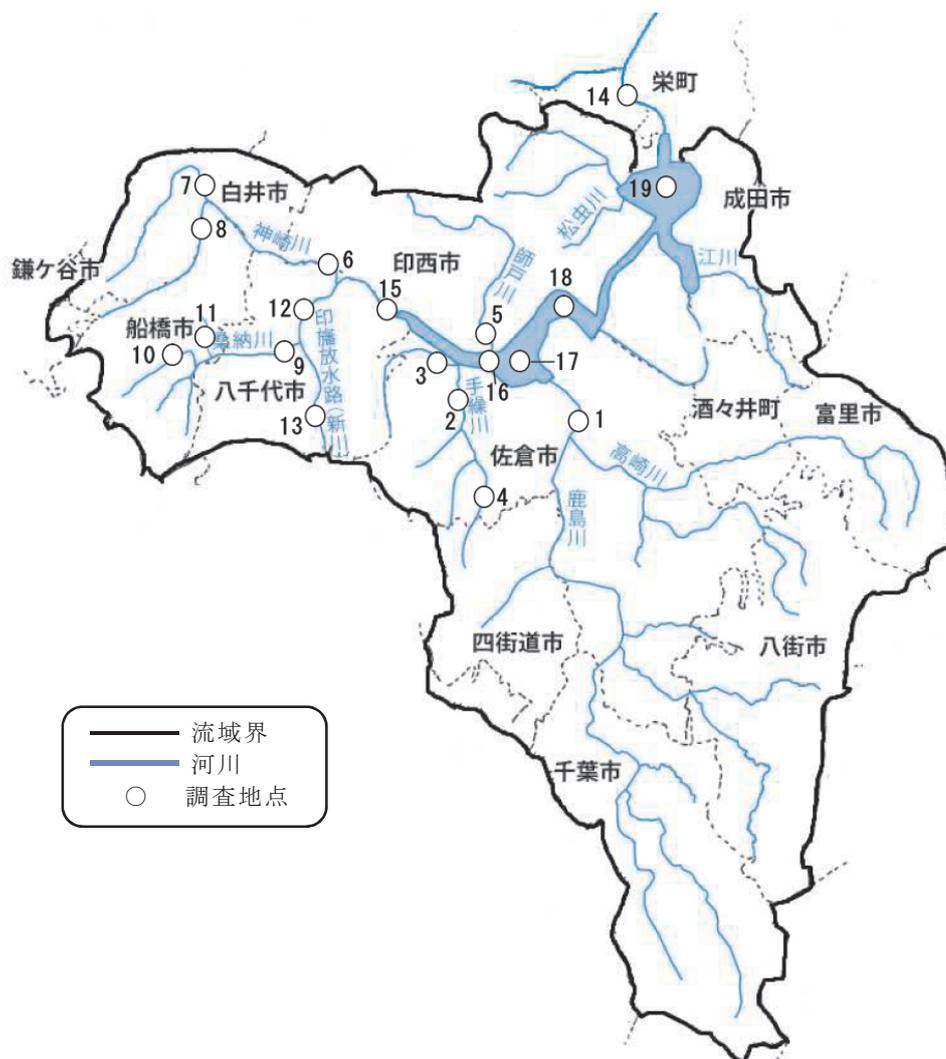
別図 印旛沼流域調査地点図

印旛沼流域調査地点

NO.	水域名	地点名	市町村
1	鹿島川	鹿島橋	佐倉市
2	手繰川	無名橋	佐倉市
3		小竹川・小竹付近	佐倉市
4		下志津橋	佐倉市
5	師戸川	師戸橋	印西市
6	神崎川	神崎橋	八千代市
7		白井橋	白井市
8		二重川・こふく橋付近	白井市
9	桑納川	桑納橋	八千代市
10		三咲川・大穴付近	船橋市
11		金堀川・金堀付近	船橋市
12	印旛放水路	八千代橋	八千代市
13	(上流)	ゆらゆら橋	八千代市
14	長門川	長門橋	栄町

NO.	水域名	地点名
15	印旛沼	阿宗橋
16		船戸大橋下流
17		上水道取水口下
18		一本松下
19		北印旛沼中央

② 印旛沼及び流入河川 19地点（印旛沼5地点、流入河川14地点）

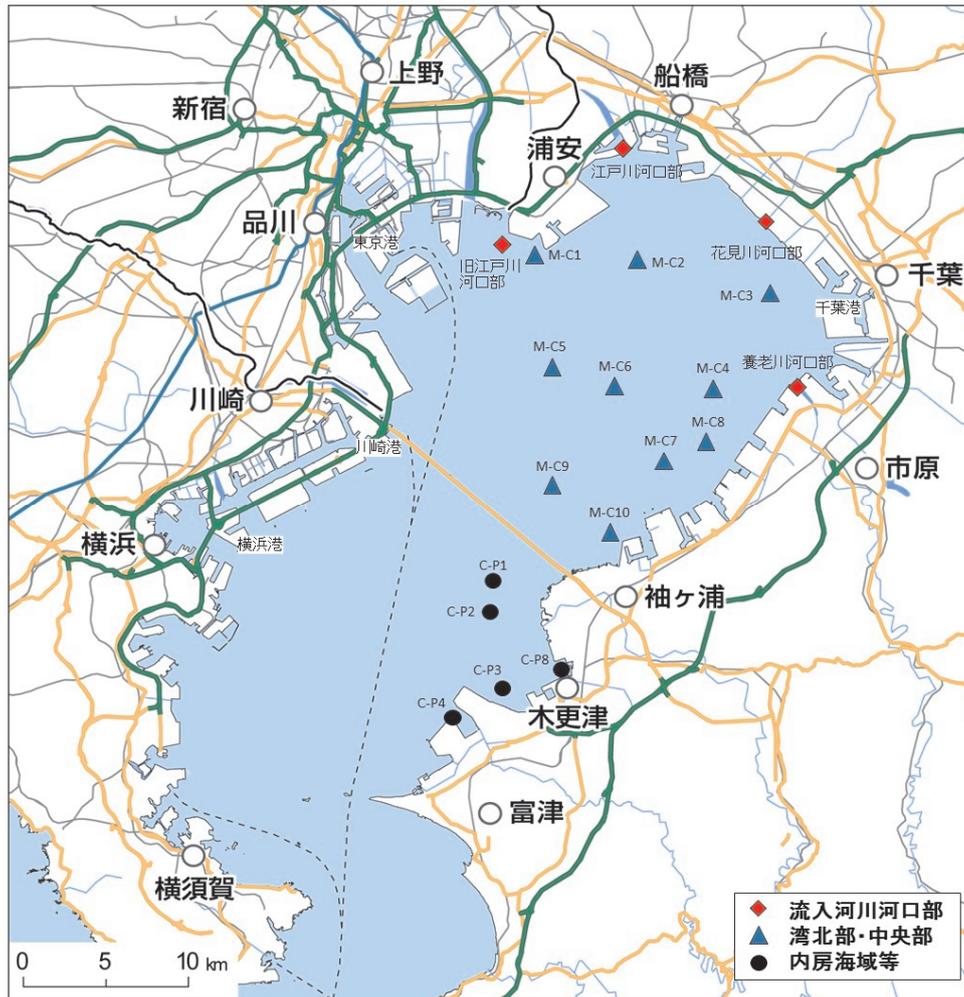
別図 東京湾調査地点図

東京湾調査地点

NO.	水域名	地点名	
1	流入河川 河口部	旧江戸川河口部	
2		江戸川河口部	
3		花見川河口部	
4		養老川河口部	
5	北部・ 中央部	M-C1(東京湾1)	浦安沿岸
6		M-C2(東京湾4)	市川・船橋沖
7		M-C3(東京湾6)	千葉航路
8		M-C4(東京湾9)	五井沖
9		M-C5(東京湾8)	湾中央
10		M-C6(東京湾10)	千葉航路入口
11		M-C7(東京湾11)	姉崎沖
12		M-C8(東京湾12)	姉崎沿岸
13		M-C9(東京湾13)	袖ヶ浦沖
14		M-C10	盤洲

NO.	水域名	地点名	
15	内房海域 等	C-P1(東京湾14)	木更津沖
16		C-P2(東京湾15)	木更津沿岸
17		C-P3(東京湾16)	木更津航路
18		C-P4(東京湾17)	君津航路
19		C-P8	木更津港内

③ 東京湾 19地点

（流入河川河口部 4地点、北部・中央部 10地点、内房海域等5地点）

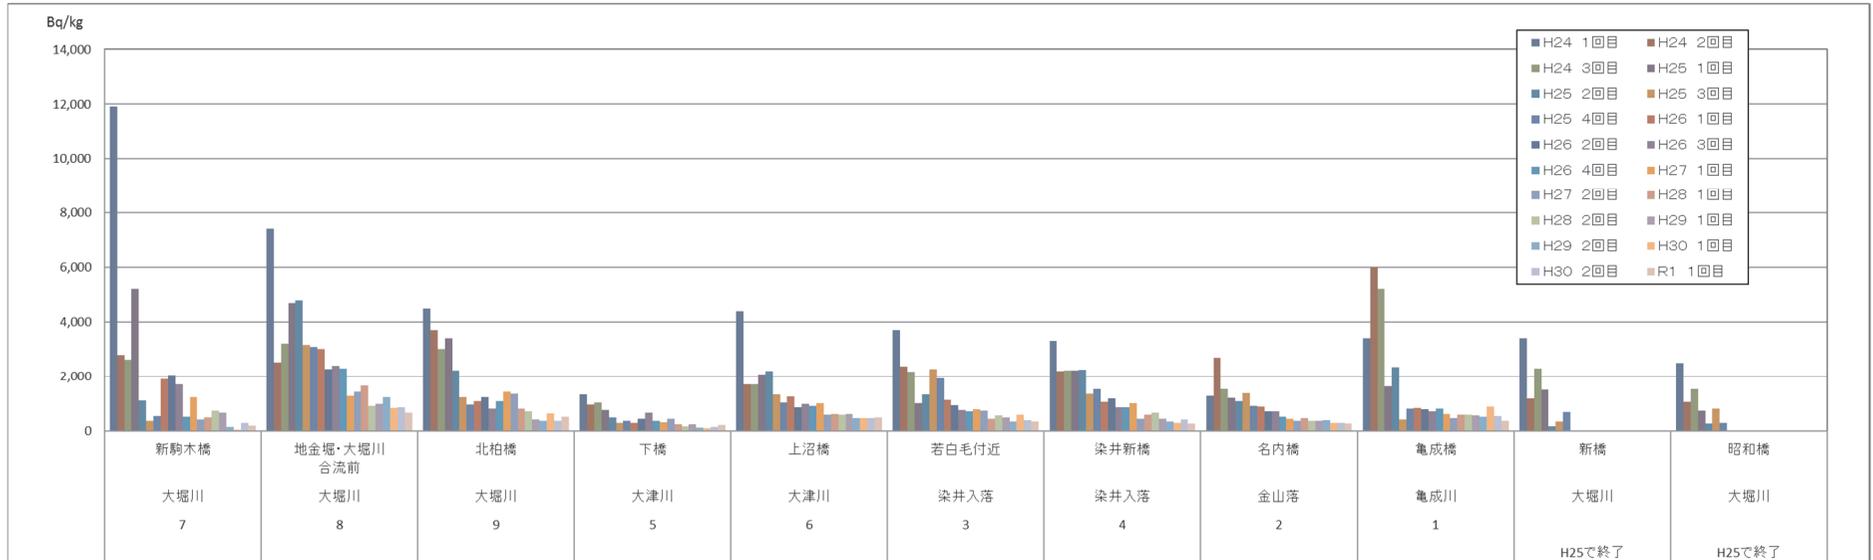
図 1 手賀沼流入河川 底質調査結果

【参考】 表 1 手賀沼流入河川 底質調査結果一覧表

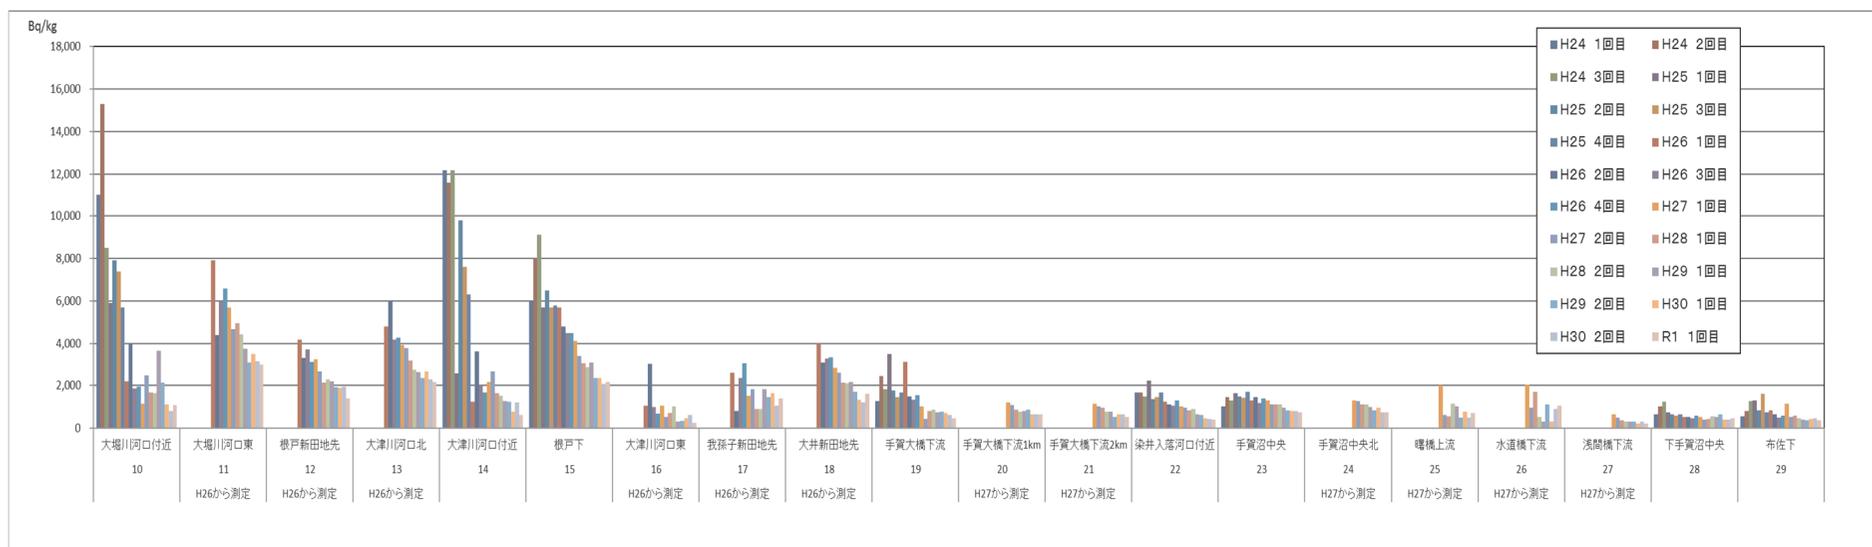
図2 手賀沼 底質調査結果

【参考】 表2 手賀沼 底質調査結果一覧表

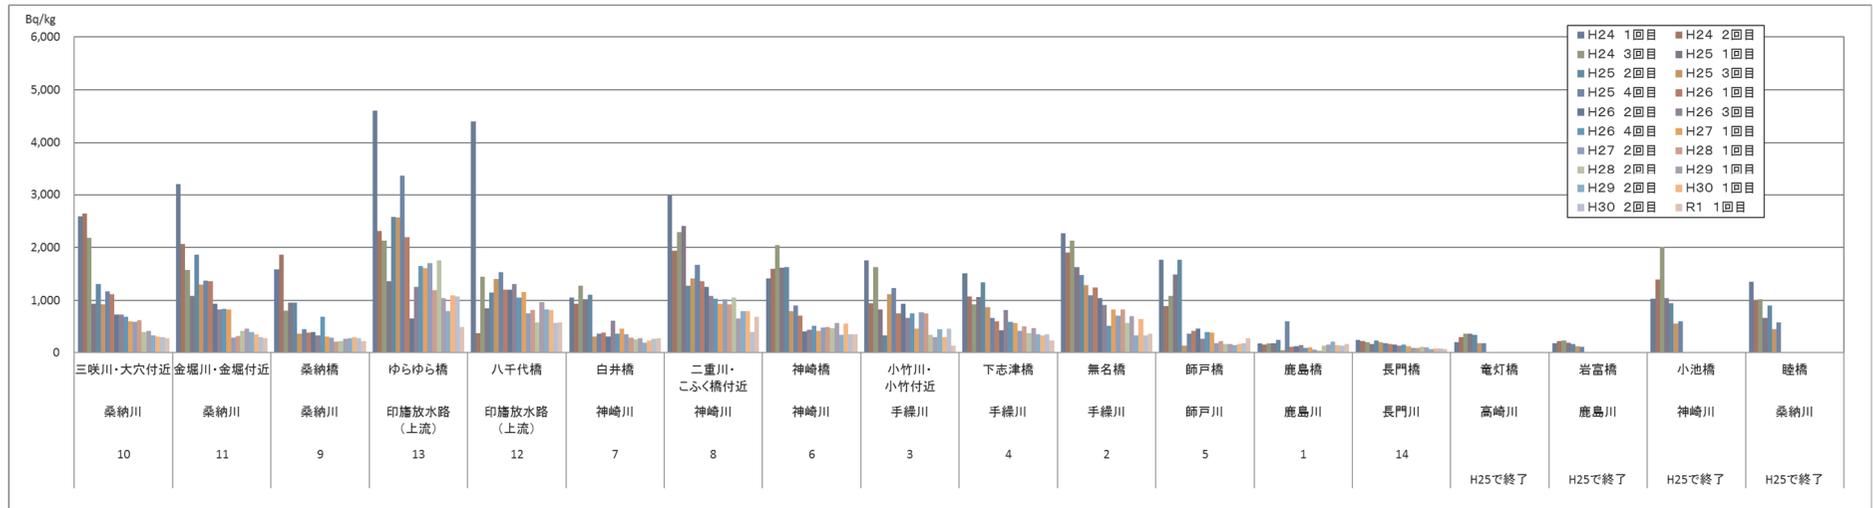
図3 印旛沼流入河川 底質調査結果

【参考】 表3 印旛沼流入河川 底質調査結果一覧表

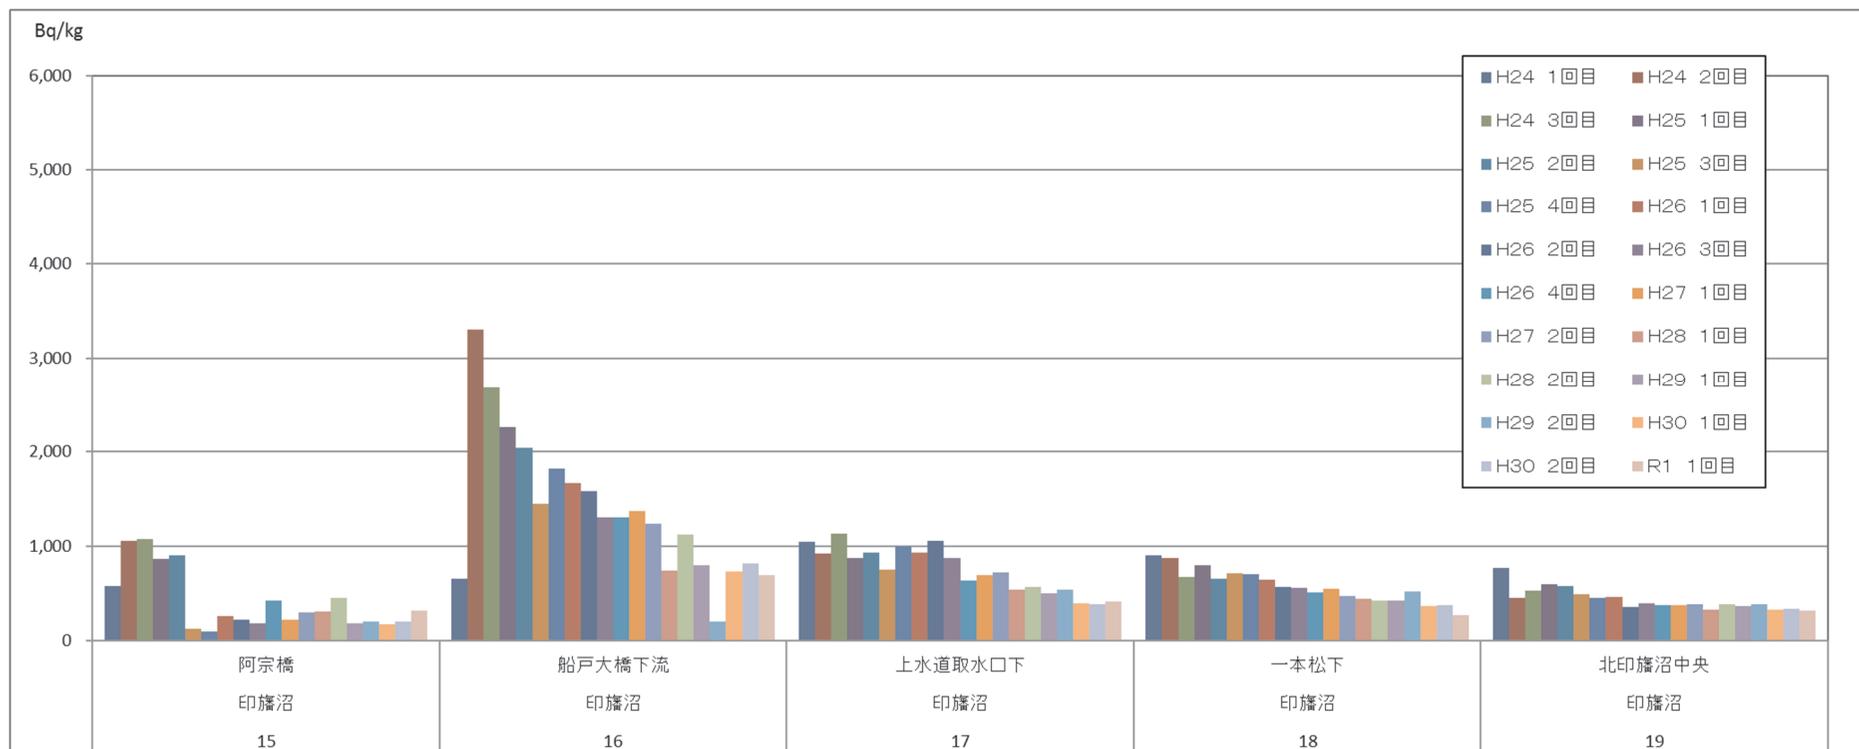
図4 印旛沼 底質調査結果

【参考】 表4 印旛沼 底質調査結果一覧表

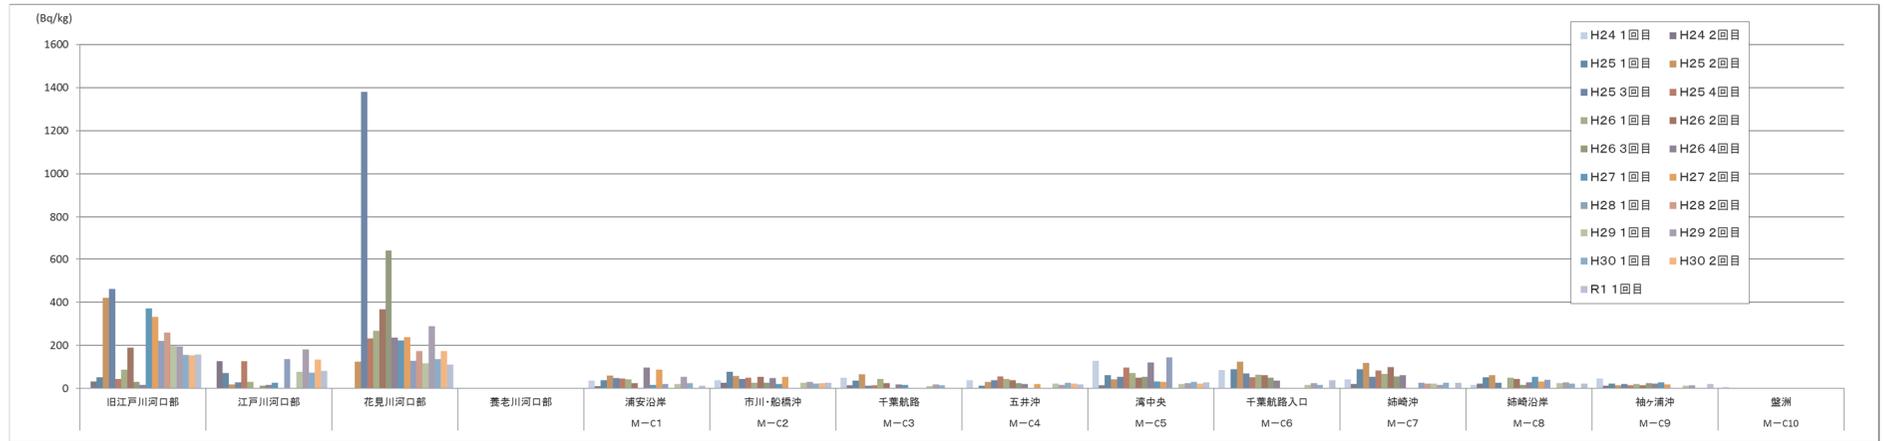
図5 東京湾北部・中央部 底質調査結果

【参考】 表5 東京湾北部・中央部 底質調査結果一覧表

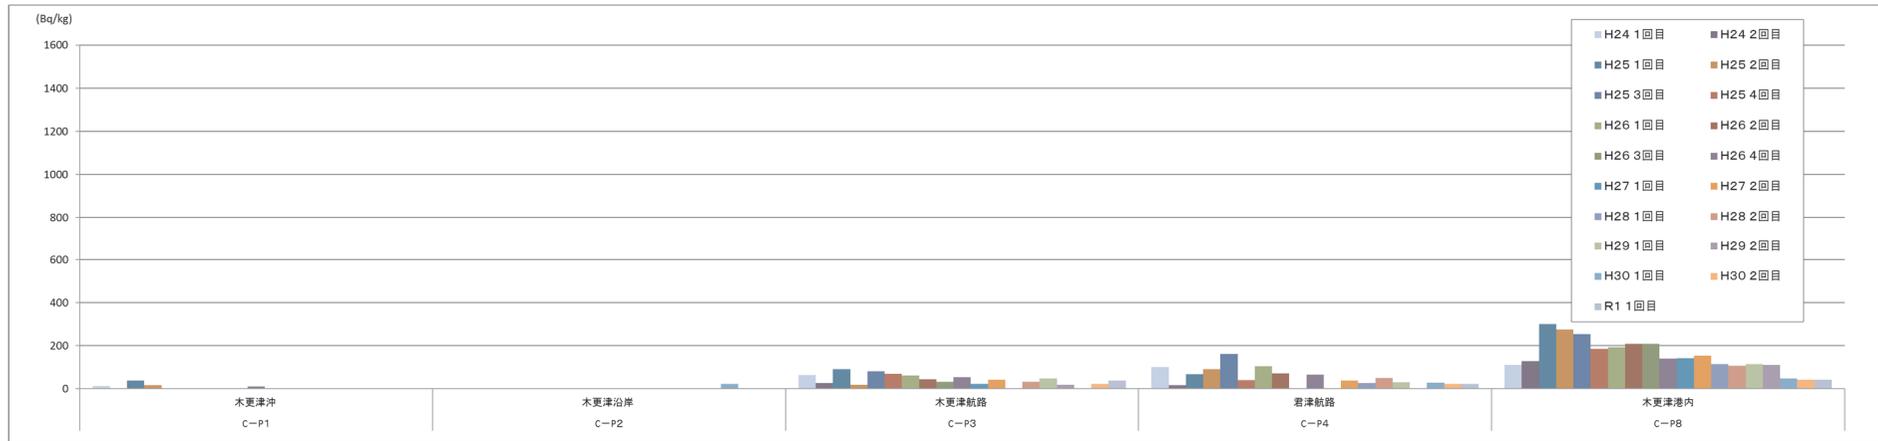
図6 東京湾内房海域 底質調査結果

【参考】 表6 東京湾内房海域 底質調査結果一覧表
