# 利根川下流低地（香取市神崎町小松飛地）における液状化－流動化現象

## －2011年東北地方太平洋沖地震と1987年千葉県東方沖地震での比較－

古野邦雄・楠田 隆・風岡 修・香川 淳・酒井 豊・吉田 剛・野崎真司・菅野美穂子

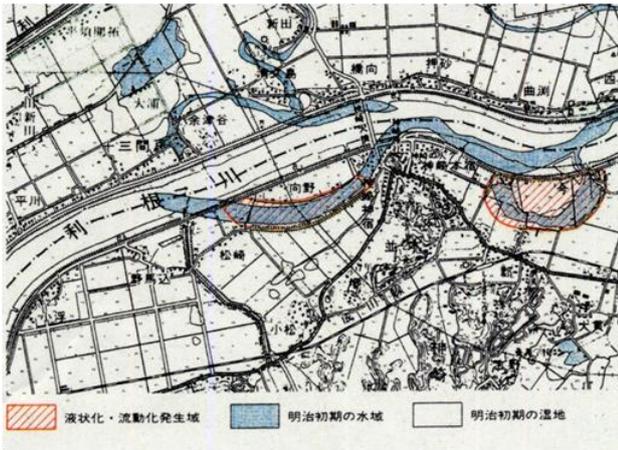
図1 利根川下流低地の明治初期の水域と1987年千葉県東方沖地震による液状化・流動化。(風岡他 2003, アーバンクボタ No.40)

図1に明治初期の水域部分および千葉県東方沖地震による液状化－流動化地域を示した。この付近は、利根川の旧河道を埋め立てた地域である。小松飛地は千葉県東方沖地震時は、旧河道の円弧形の水田として残っていた。

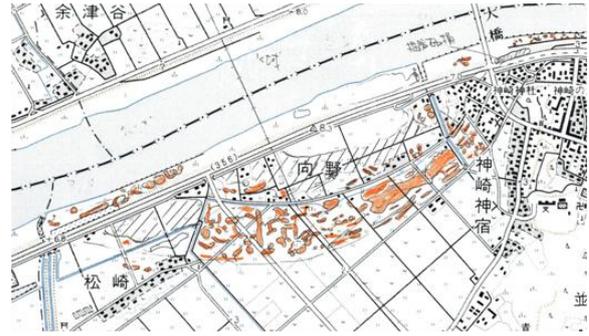
図2 2011年東北地方太平洋沖地震による香取市神崎町小松飛地周辺の液状化・流動化分布。(塗りつぶし部分：噴砂および亀裂，斜線部分：沈下による水たまりと小さな噴砂)

図2は現地調査(2011年3月18日)及び、Google Earthの航空写真(2011年3月28日時点)をもとに作成した太平洋沖地震時の液状化－流動化による噴砂の分布図である。図中の塗りつぶし部分は噴砂が多く認められた部分で、斜線部分は沈下により水がたまったり小さな噴砂が認められた部分である。千葉県東方沖地震後の耕地整理により、地表面上は円弧形の旧河道跡が認められないにもかかわらず、旧河道跡の円弧形内全域で被害を示し円弧に続く東西の河川敷まで多くの噴砂が認められた。旧河道内の西側は、連続する大きな馬蹄形の亀裂とそれに伴う大きな噴砂が認められ、東側は小さな噴砂が列状に旧河道と平行に多数見られた。

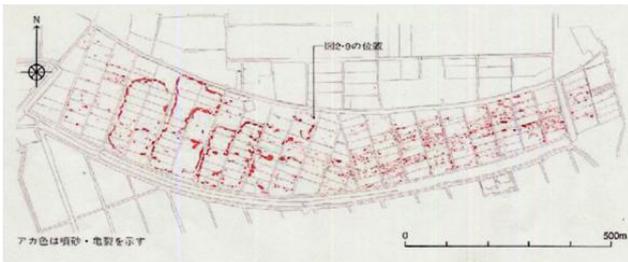
図3 1987年千葉県東方沖地震による香取市神崎町小松飛地の液状化・流動化分布 (風岡他 2003, アーバンクボタ No.40)

図3は千葉県東方沖地震時の噴砂および亀裂の分布図である。図4は、千葉県東方沖地震時のトレン

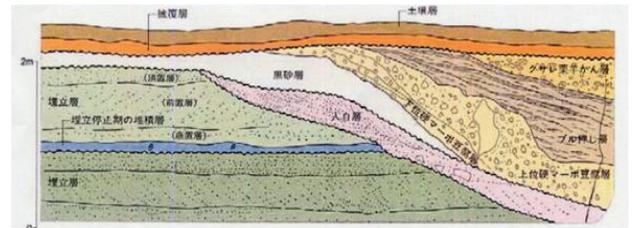
図4 1987年千葉県東方沖地震による香取市神崎町小松飛地の長い亀裂と噴砂の部分の地質断面図 (位置は図-3参照)。最下に埋め立てによる人工地層が堆積し、一部地域でそれを削剥したため「人自層」ができ、さらにそこを再度埋め立てたため、「人自層」の上部に別の人工地層が堆積し、最上位を表土(耕作土)が覆っている。「人自層」を境にした異なる人工地層の境界部分に連続的な長い亀裂・噴砂が生じていた。(風岡他 2003, アーバンクボタ No.40)。

チ調査による、連続的な長い亀裂・噴砂が発生した区域の地層断面図である(位置は図3参照)。最下位はサンドポンプによる埋立層が分布し「人自層」を挟んでその上位には泥質な残土石層がかさなり、最上位には被覆層・土壌層が覆っている。「人自層」を境にした異なる人工地層の境界部分に連続的な長い亀裂・噴砂が生じていることがわかる。

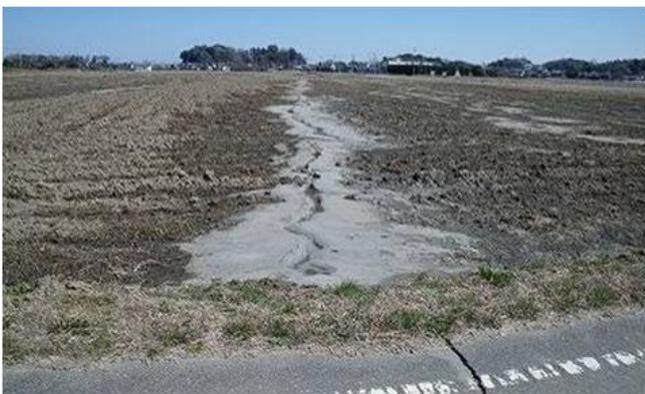
図5 2011年東北地方太平洋沖地震による香取市神崎町小松飛地(旧河道)における長い亀裂と噴砂。
