# 強震時の液状化－流動化現象と地質構造に関する研究 －東京湾岸埋立地千葉市美浜区における調査結果－

風岡 修 亀山 瞬 森崎正昭 酒井 豊 木村満男 吉田 剛 香川 淳 小倉孝之

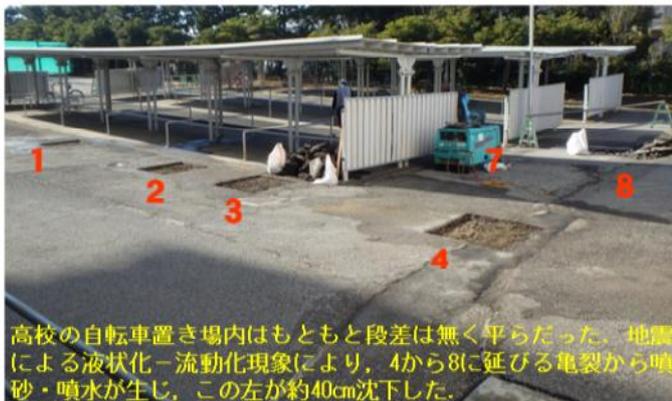
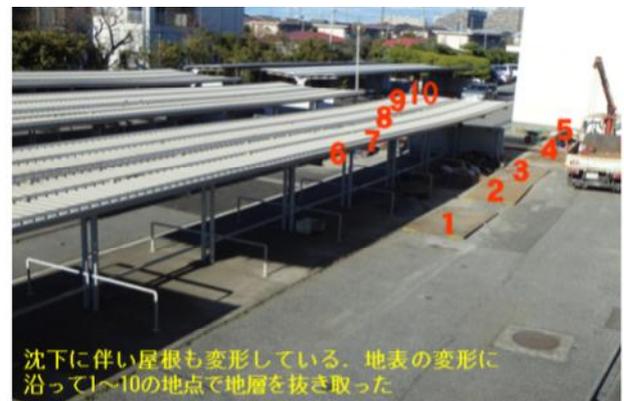
図 1 地震時の液状化一流動化により局所的に沈下した自転車置き場

平成 23 (2011) 年東北地方太平洋沖地震 (以下「太平洋沖地震」と略す。) では、第四紀関東堆積盆地上は震源から遠方であるにもかかわらず、人工地層を中心に液状化－流動化現象による深刻な被害を受けた。東京湾岸埋立地では、10～50m×30～100m の局所的な部分に集中して液状化－流動化現象が起こり数 cm～1m もの沈下を伴う部分が、斑状に分布するという、従来の地震時の液状化－流動化被害ではみられない被害状況であった。このような被害の対策や予防には、このような局所的な沈下を伴う液状化－流動化現象のメカニズムを明らかにすることが第一歩といえよう。このため、局所的な沈下がみられた磯辺地区の県立高校内 (図 1) において地層断面調査を行った。以下は、調査結果速報<sup>1)</sup>を基に、簡略化しかつ一部改良を加えたものである。

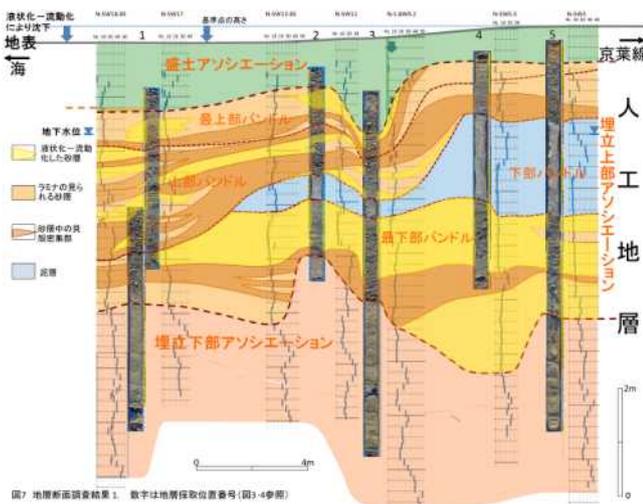
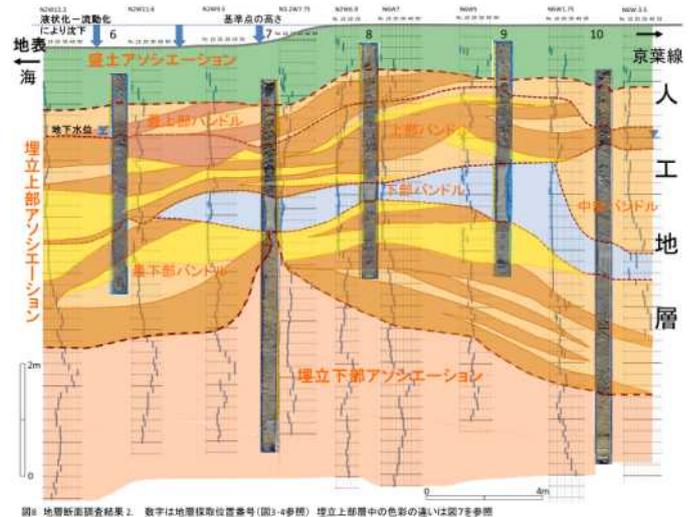
図 2 地層の剥ぎ取り面の写真と調査結果の地層断面図 剥ぎ取り写真の上の数字は、図 1 の地層採取位置

盛土アソシエーション：厚さ 1.5～2.2m で、シルト礫や硬質礫を含む砂混じりシルト層～シルト質細粒砂層を主とし透水性が比較的悪く液状化－流動化部分は見られない。埋立上部層からと思われる黄褐色や灰色の噴砂脈が図 2 の 3・4 に、亀裂は図 2 の 8 付近で見つかっている。

る。また、埋立上部アソシエーションの最上部バンドルや最下部バンドルの液状化一流動化部分の分布と沈下部分には相関はみられない。このことから、上部バンドルの砂層の一部が液状化し引き続く流動化によって、この砂層が調査地点の3・4や8付近にみられる砂脈や亀裂を通り地表に噴砂となって噴出し、その部分が沈下したものと推定される。このように、今回起こった液状化一流動化による斑状の沈下のメカニズムを推定することができた。
